# Boom Effect Analyse

Advies te behouden, te verplanten of te  
verwijderen beplanting

Plangebied: Voorplein Bodegraven

| Colofon | |
|---|---|
| Rapportkenmerk | ER20221220v02 |

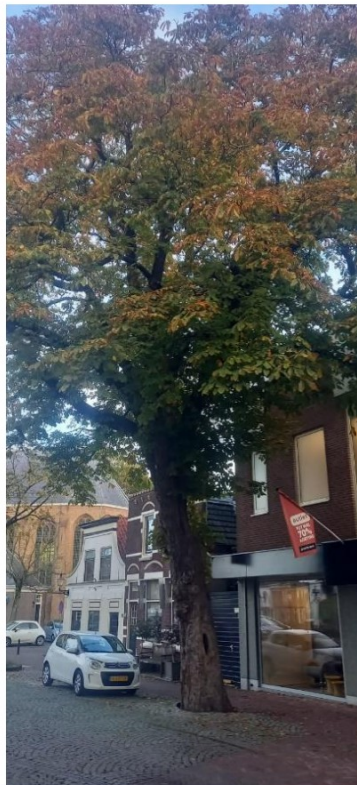
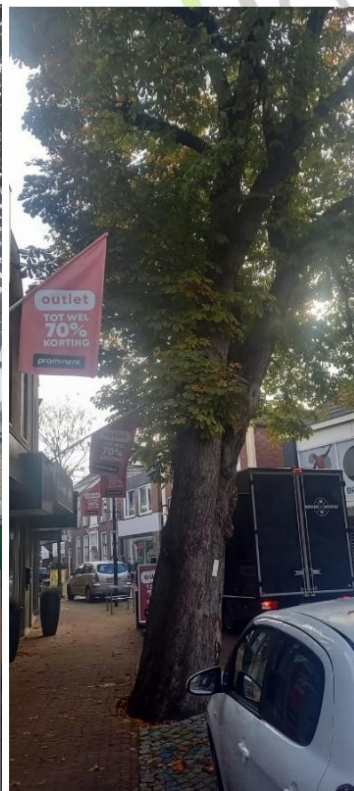
Boom 2  
der Lans | Ecoresult BV

| 2 | Aesculus hippocastanum | redelijk | < 15 | meer stam mig | 12 | 100 | 14 | hol | GG | bloed erziekte | scheefstand | attentie | laanboom |

De paardenkastanje heeft een informatiebordje waarop staat dat de boom rond 1890 geplant is. De paardenkastanje heeft een redelijke conditie met voldoende groei en knopvorming en geen dode takken. In de hoofdstam zit een holte van 50 centimeter doorsnede en 40 centimeter diep. Er is

voldoende restwand aanwezig en de boom is niet aangetast door schimmels. Kleine snoeiwonden zijn mooi genezen, maar waar grote takken verwijderd zijn, zijn de snoeiwonden ingerot en holtes ontstaan. Hierdoor zijn op 5 plaatsen holtes aanwezig. De boom staat scheef en de kroon bestaat voor 2 meter aan de zijde van de gebouwen en 10 meter boven de straat. Het zwaartepunt van de boom ligt 2 meter uit de stam boven de straat. De hellingshoek wordt geschat op 75 graden. De paardenkastanje is daarmee een attentieboom, die gemonitord moet worden.

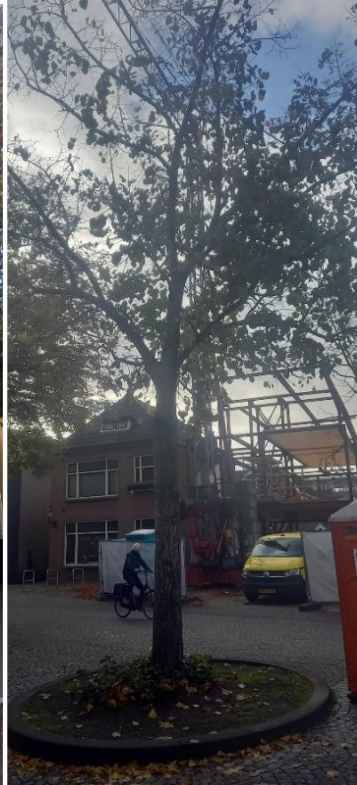
Boom 1

| 1 | Wetenschappelijke naam | Conditie | Toekomstverwachting | Habitus | Hoogte in m | Diameter DBH | Kroondiameter | Stam | Wortels | Aantastingen | Opmerkingen | VTA advies | Standplaats |
|---|---|---|---|---|---|---|---|---|---|---|---|---|---|
| 1 | Tilia x europaea | redelijk | > 15 | meer stam mig | 8 | 35 | 8 | GG | GG | geen | snoeiwonden | Veilig | laanboom |

De linde heeft geen volle kroon en de snoeiwonden genezen nog niet optimaal. De boom heeft een redelijke conditie.

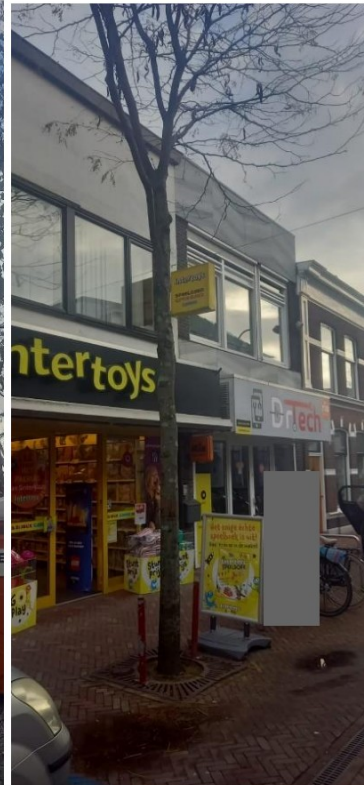
Boom 3 Foto F. van

| 3 | Gleditsia triacanthos | goed | > 15 | normaal | 7 | 19 | 7 | GG | gedraaid | bloed erziekte | | Veilig | laanboom |

Deze jonge boom is in goede conditie. De boom staat nu al met de kroon tot de gebouwen.

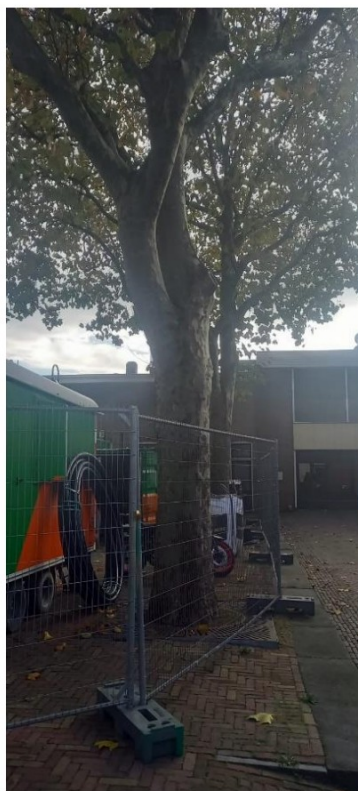
Boom 5  
der Lans | Ecoresult BV

| 5 | Patanus x hispanica | goed | > 15 | tweestam | 15 | 55 | 15 | GG | Deels in sleuf | geen | | Veilig | laanboom |

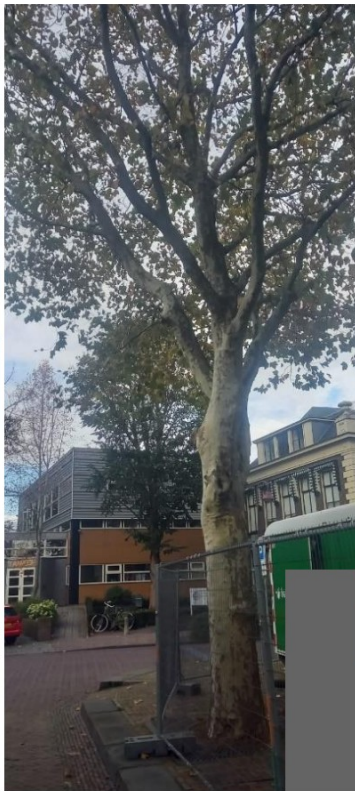
Boom 4

| 4 | Platanus x hispanica | goed | > 15 | normaal | 15 | 56 | 20 | GG | Deels in sleuf | geen | | Veilig | laanboom |

De platanen zijn groot en gezond. Tijdens het veldbezoek werden werkzaamheden in de kroonprojectie van de platanen uitgevoerd, waaronder het graven van een sleuf. In de sleuf was intensieve beworteling van haarwortels aanwezig. De werkzaamheden hadden op dat moment geen effect op de stabiliteit van de boom. Wel kan effect optreden van het blootleggen van de haarwortels en eventuele bronbemaling op de conditie van de bomen. Bovendien zijn geen boombeschermingsmaatregelen toegepast en werd materiaal opgeslagen onder de kroonprojectie.

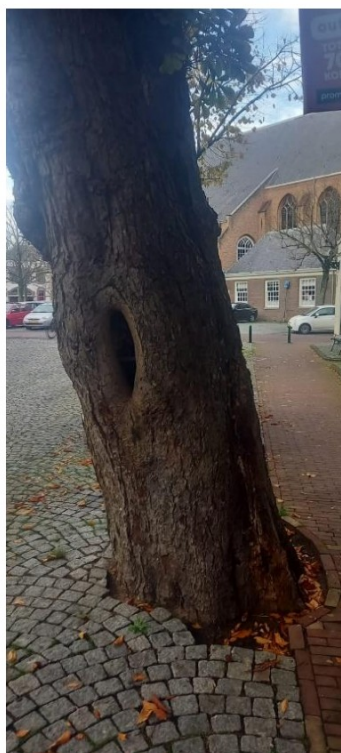
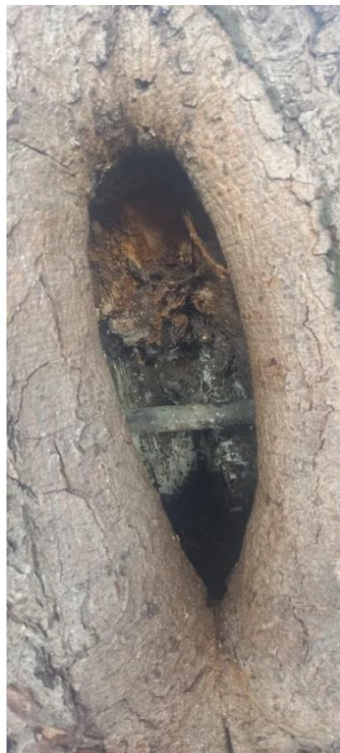
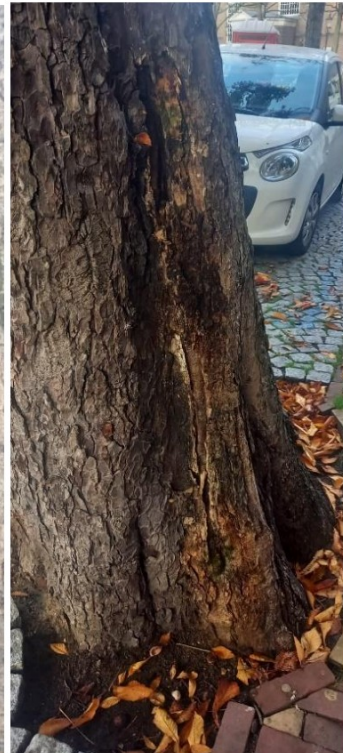
De scheefstand wordt gevolgd door de winkelier in het pand ernaast met de volgende resultaten: De aanleiding om te gaan meten in 2019 was dat er op het dak geen kastanjes meer lagen en dat het in die jaren ervoor steeds minder werd. Het proces is dus al veel langer aan de gang. In drie jaar tijd is hij totaal 8,5 cm schever gaan staan ten opzichte van de dakrand van het huidige pand.

*Boom 2. Holte in de stam oostzijde en bloederziekte op de stam noordzijde. Fot F. van der Lans | Ecoresult BV*

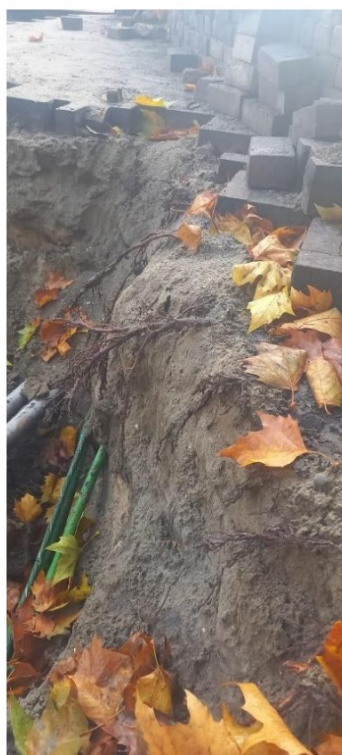
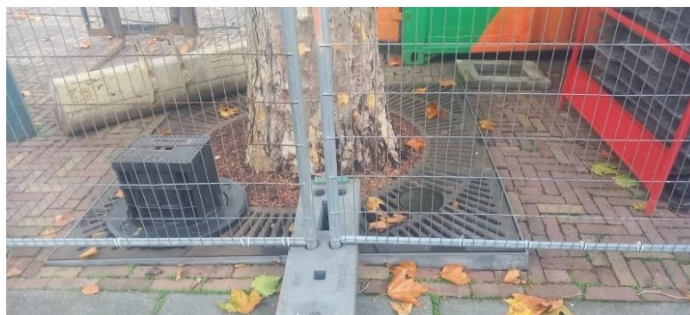
*Boom 4. Wortels in sleuf rand kroonprojectie. Boom 4 materiaal opslag binnen kroon.*

- Afzetten beschermde zone rondom te behouden bomen (boom 1, 2, 3, 4, 5). Treffen beschermingsmaatregelen:
- breng stambescherming aan bij de bomen
- laat eventueel nodige snoei van takken uitvoeren door hovenier
- bedek blootgelegde wortels zsm weer met grond of met vochtige doeken
- verwijder geen wortels van 5 cm of dikker
- verwijder niet meer dan 20% van totale worteloppervlak

- niet graven binnen kroonprojectie
- geen materiaal opslag binnen kroonprojectie
- geen transport van zwaar materiaal binnen kroonprojectie
- geen lozing van schadelijke stoffen binnen kroonprojectie
- geen bronbemaling of waterloop verandering bij bomen toepassen
- geen water uit bronbemaling of riool lozen bij bomen
- geen slib lozen bij bomen
- niet ophogen binnen kroonprojectie
- geen doek of folie onder bomen spannen
- de kroon en stam van de boom niet beschadigen.
- werk bij voorkeur in het winterhalfjaar als de bomen in rust zijn

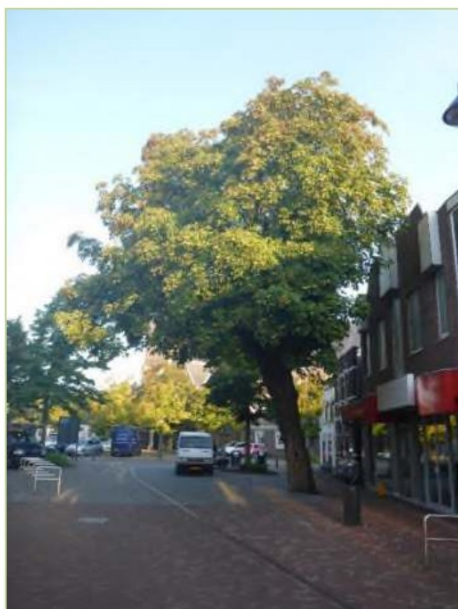
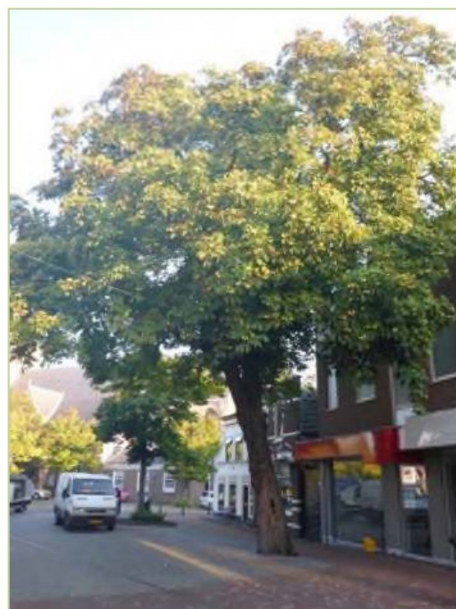
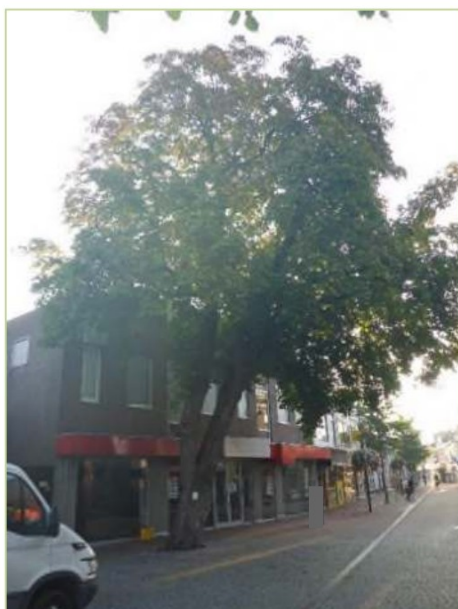
| Opmerkingen: | De boom heeft een lichte aantasting door kastanjabloedingsziekte. |

| <i>Opmerkingen:</i> | De boom heeft een lichte aantasting door kastanjabloedingsziekte, in de boom zijn meerdere holten aangetroffen en de boom heeft meerdere verankeringen die jaarlijks gecontroleerd moeten worden. |

| <i>Veiligheidsmaatregel(en):</i> | Jaarlijkse inspectie. |
