## RESTAURATIEPLAN

### Orgelgalerij Dorpskerk, Moordrecht

2 december 2024

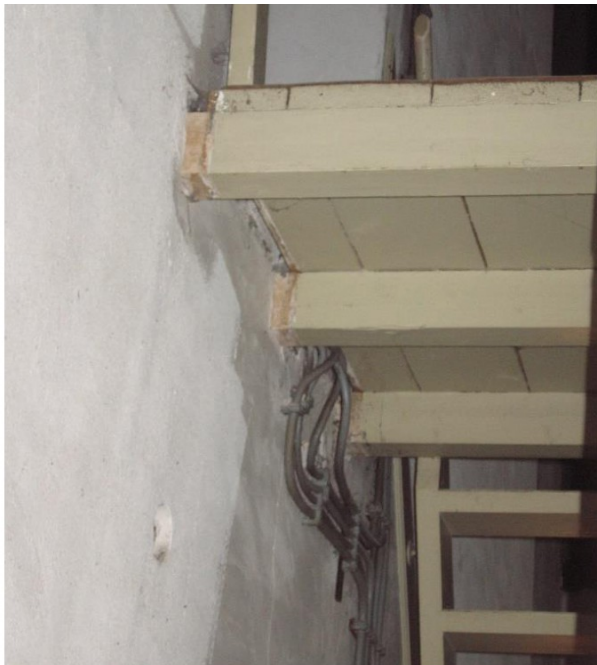
Balklaag bordes komt los uit toren

Tot slot moet de veiligheid van de balklaag van het bordes dat toegang geeft tot de toren worden hersteld door daaronder een balk op de gevel van de toren te bevestigen.

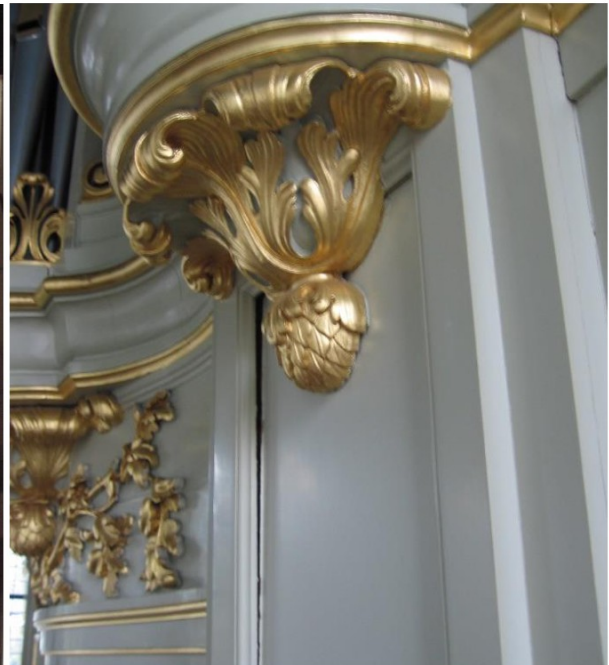
Naad in orgelkas trekt open.

Het herstellen van de gevolgschade als gevolg van de ongelijkmatige zetting beperkt zich grotendeels tot het orgel. Aan de orgelkas zullen wel enkele herstellingen moeten plaatsvinden, in de vorm van het opnieuw vastzetten van onder invloed van spanning losgeraakte panelen en het repareren van scheuren in enkele delen van de houtconstructies. Aansluitend zal bij zichtdelen het schilderwerk ter plaatse van de reparatie moeten worden bijgewerkt.

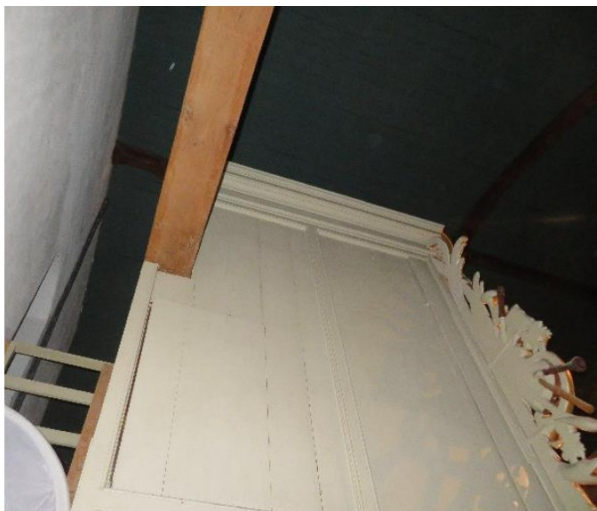
Kas "hangt" aan de trekbalk van de kapconstructie

Verder moet de koppeling van de orgelkas aan de trekbal van de kapconstructie van de kerk worden aangepast. Deze staat al onder spanning als gevolg van de reeds ontstane scheefstand. Na het demonteren van het orgel zal de koppeling met de balk, bestaande uit een ijzeren beugel, worden losgemaakt om het “hangen” van de kas aan de balk op te heffen. De sparing in de kas onder de balk moet ca. 5 centimeter worden vergroot, zodat de kerk inclusief deze balk kan zakken ten opzichte van de orgelkas. Hiermee zou het zettingsverschil minimaal 60 jaar niet tot problemen moeten kunnen leiden.

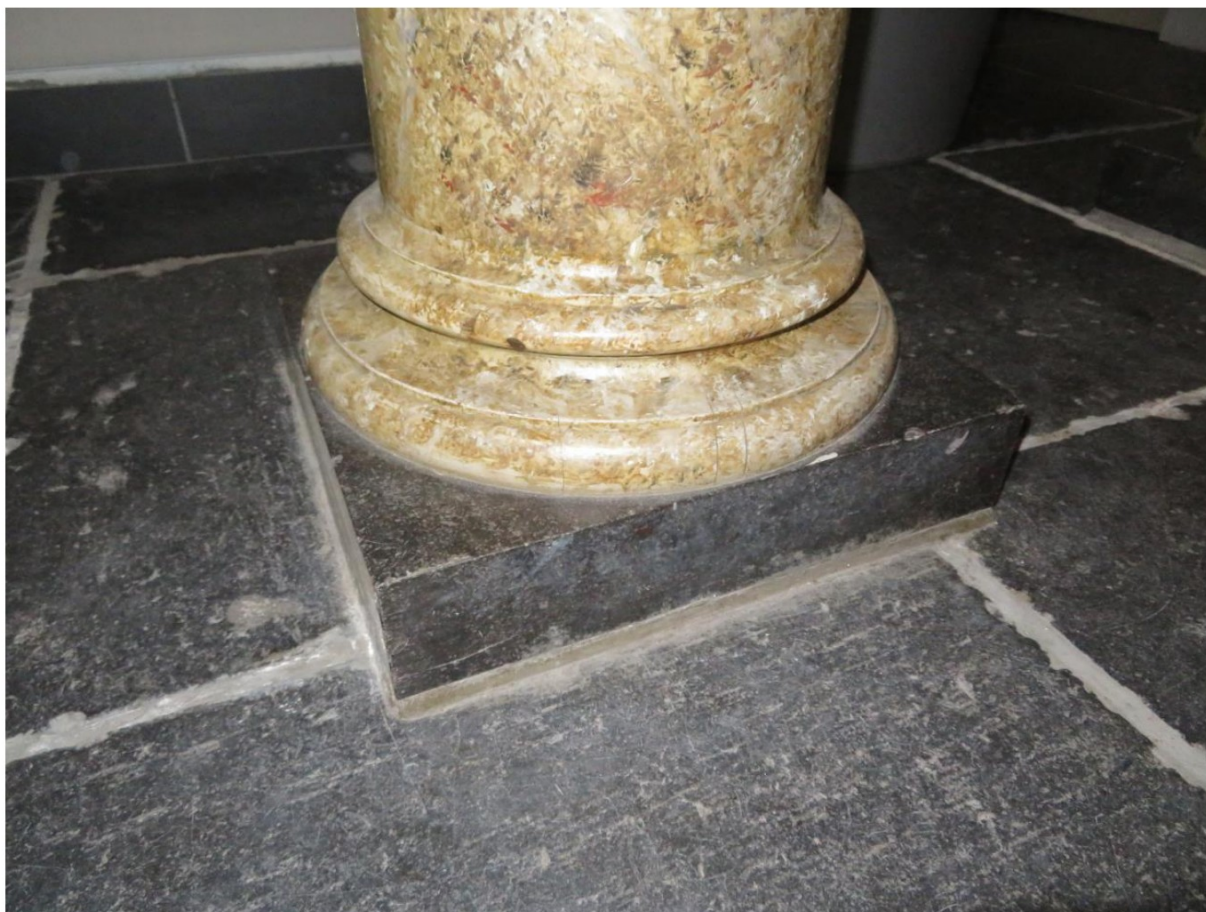
Op te offeren basement onder de binnenste zuilen

Om de binnenste zuilen te kunnen verwijderen, zullen deze losgemaakt moeten worden, hetgeen niet mogelijk lijkt zonder schade daaraan toe te brengen. Bij de verplaatsing van het orgel is dit van beneden naar boven opgebouwd, zodat het eronder weghalen naar verwachting niet zomaar mogelijk is. Uit een opname ter plaatse blijkt dat de hardsteen basementen waarop de zuilen geplaatst zijn, zijn uitgevoerd in een zeer gladde en gepolijste hardsteen, die zonder twijfel dateert uit de periode van de verplaatsing en derhalve minder cultuurhistorische waarde heeft dan de zuilen en de galerij zelf. Daarom is ervoor gekozen deze basementen op te offeren: deze worden onder de zuilen uit gesloopt om de benodigde ruimte te creëren om ze te demonteren. Deze ruimte

kan aan de bovenzijde van de zuilen niet worden gevonden en bovendien is hier het risico op schade aan de orgelgalerij veel groter. Aansluitend worden indien nodig de historische hardsteen zerken rondom de te demonteren zuilen voorzichtig tijdelijk weggenomen. Daarna kan een gat in de betonvloer worden geboord en kunnen de palen worden aangebracht. Tot slot kunnen de zuilen op de palen worden geplaatst en kan een nieuw Belgisch hardsteen basement daar omheen worden aangebracht. Deze basementen krijgen een afwerking als bestaand, maar worden wel in twee delen uitgevoerd zodat de helften om de zuil kunnen worden geplaatst en daaronder kunnen worden geschoven, zodat er aan de bovenzijde geen naad op opening zichtbaar is. De naad komt aan de zijkanten – dus niet zichtbaar vanuit de kerkzaal – en zal met een goed op kleur gebrachte natuursteenreparatiemortel worden gevuld en in de structuur van het omliggende werk worden afgewerkt.

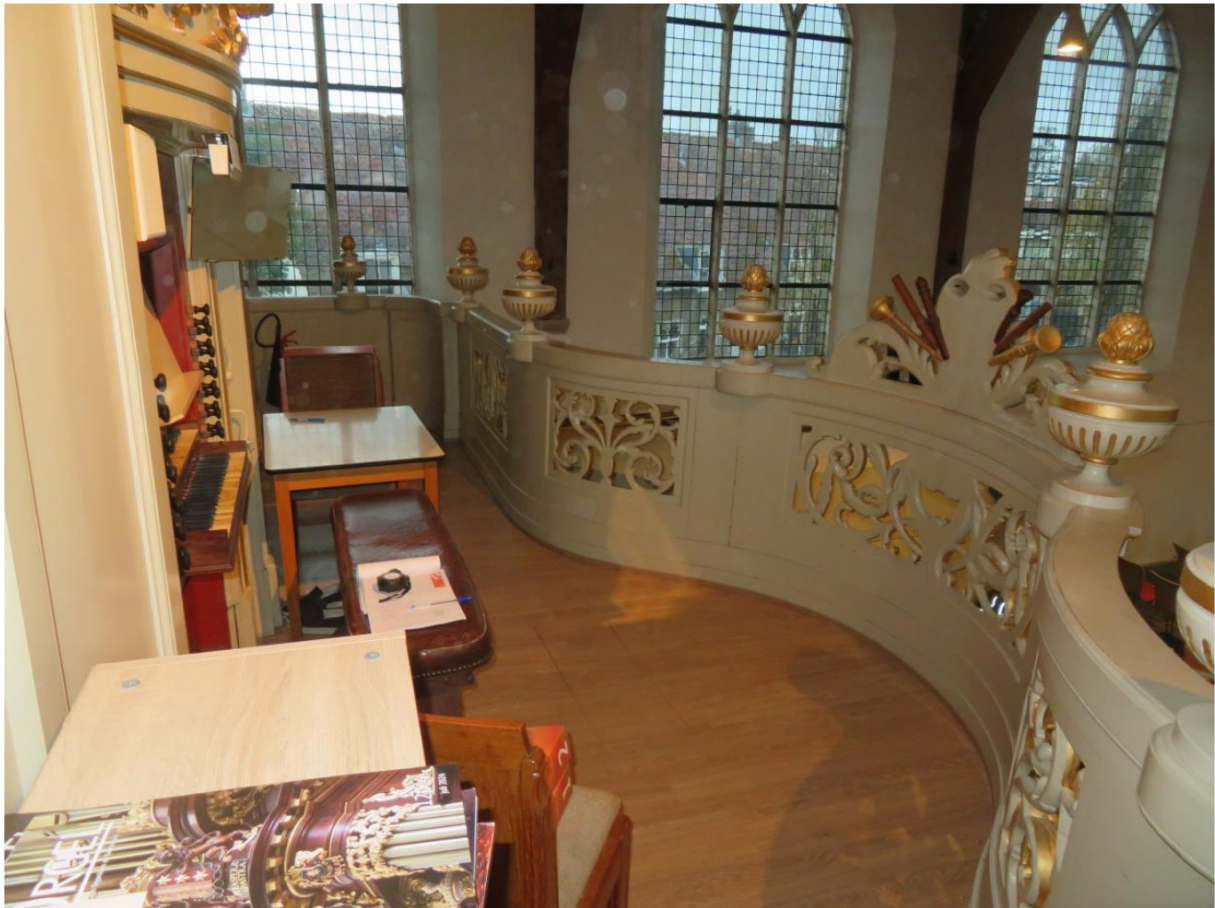
De huidige laminaatvloer, welke zal worden verwijderd en rondom de stalen ligger kan worden teruggebracht (of vervangen door een nieuwe planken afwerking). Aanpassingen aan de kas en balustraden zijn niet wenselijk.

Ten behoeve van het aanbrengen van de stalen ligger over de balklaag wordt de huidige laminaatvloer op de orgelgalerij gesloopt. Daarna worden de vloerdelen ruim rondom de nieuw aan te brengen balk gedemonteerd; deze delen liggen ook in de breedte van de kerk en vermoedelijk gaat het derhalve slechts om ca. 3 delen. De balk – feitelijk een koker met een vrij beperkte hoogte – wordt indien de balkafmetingen dat toestaan iets verzonken in de balklaag aangebracht en daaraan gekoppeld. Aansluitend worden de vloerdelen rondom de nieuwe balk teruggebracht – de stalen balk blijft derhalve zichtbaar in de vloer. Dit is een wijziging in het beeld, maar de alternatieven zijn nog minder wenselijk: een balk onder de balklaag kan niet omdat het plafond van de orgelgalerij direct onder de balklaag is aangebracht en de vloer van de orgelgalerij hoger plaatsen zou betekenen dat ook de orgelkas en de balustrade van de galerij omhoog gebracht zouden moeten worden. Het plan is de bovenzijde van de stalen balk op gelijk peilniveau te plaatsen als de huidige afgewerkte vloer op de orgelgalerij, zodat aan de kas en de balustrade geen aanpassingen nodig zijn.
