## **HERSTELPLAN *DELHAYE*-ORGEL VAN DE DORPSKERK TE MOORDRECHT**

Culemborg, 17 december 2024

| FACTSHEET | |
|---|---|
| Titel | <b>Herstelplan Delhaye-orgel van de Dorpskerk te Moordrecht</b> |

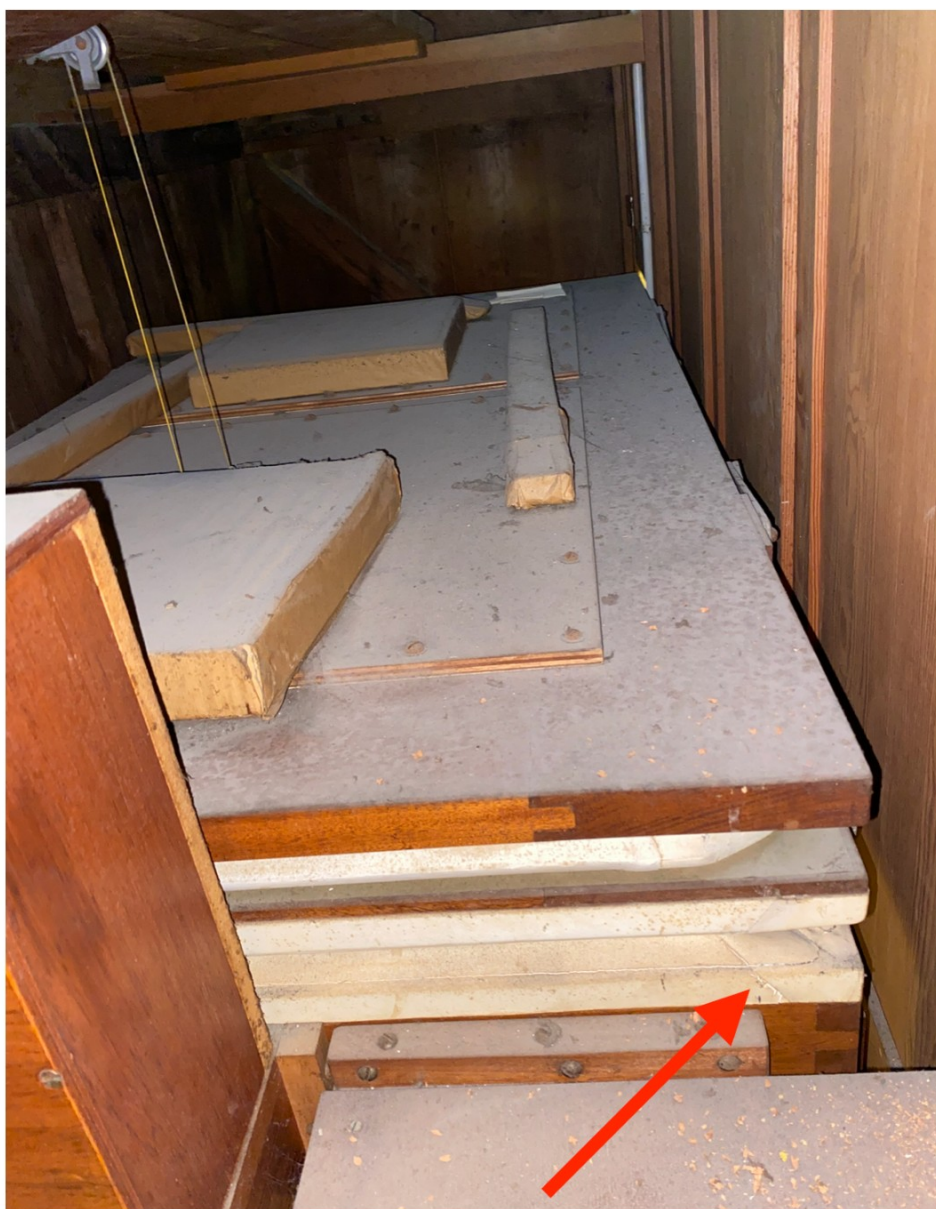
Het in 1963 toegepaste type windvoorziening heeft geen historische basis, maar is conform de orgelbouwpraktijk van destijds. Deze windvoorziening is versleten (scheurvorming zichtbaar en voelbaar; zie foto). Dit is een groot probleem, omdat het voor de klank van het instrument essentieel is dat de windtoevoer in orde is. Omdat er een technische noodzaak bestaat dit onderdeel aan te pakken en omdat de huidige aanleg de monumentale waarde van het 18e-/19e-eeuwse monument niet ondersteunt maar belemmert, zal een windvoorziening worden aangelegd die is geïnspireerd op de in het archief teruggevonden maatvoeringen.

Er wordt een windvoorziening gemaakt met 3 enkelvoudige spaanbalgen, met motor en voettreden en nieuwe kanalisatie (zie tekening, p. 22). Ter inspiratie dienen de in het archief teruggevonden maten, alsook het orgel van de Brugkerk in Waddinxveen ( ) en ( ), 1808 - de balgen van het orgel in Moordrecht waren in 1804 vernieuwd door ( ). Er zijn geen voorbeelden van Delhaye-balgen bewaard. Het orgel krijgt een nieuwe windmotor.

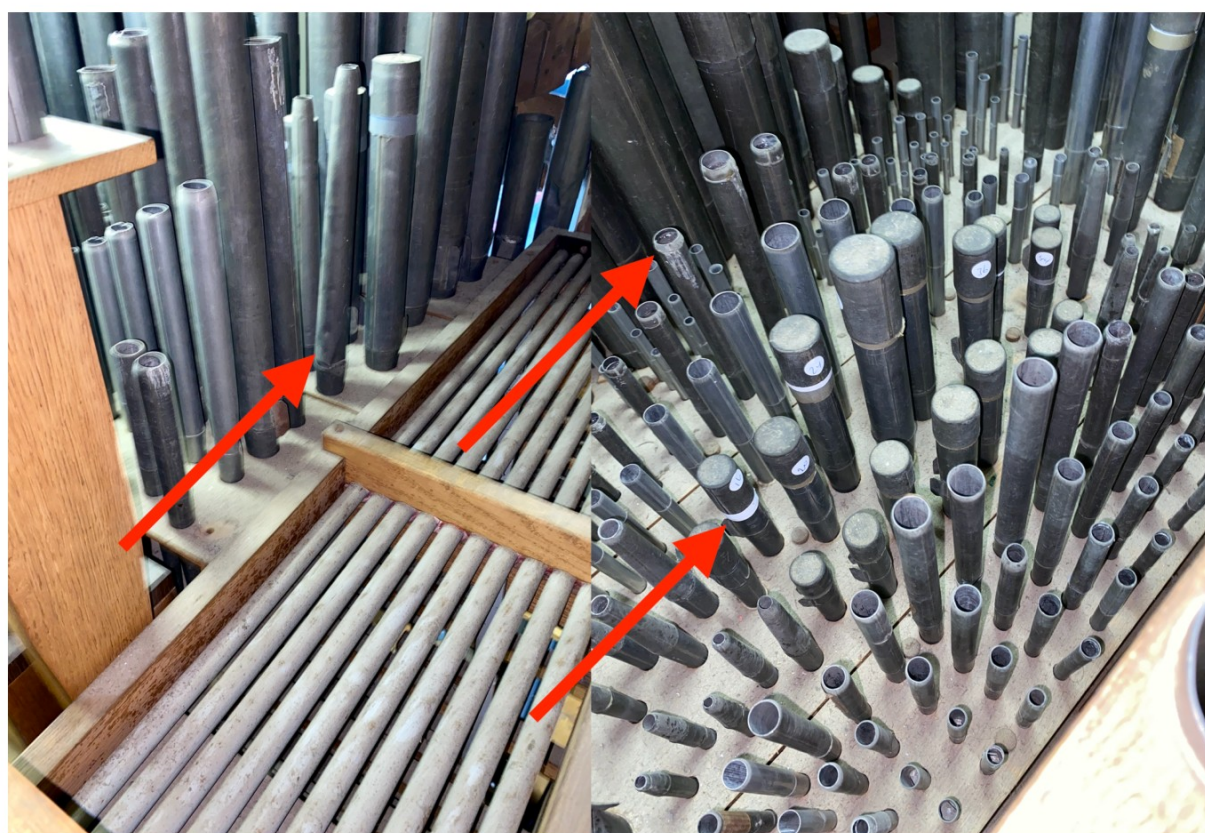
Door verzakking van de orgelbalustrade zijn ook inwendige orgeldelen scheef komen te staan. Het gevolg is dat met name het pijpwerk hiervan schade kan ondervinden.

Verschillende houten pijpen hebben last van gesprongen lijmnaden, danwel scheurvorming. Metalen pijpwerk vertoont gescheurde bovenranden (stemschade als gevolg van slechte bereikbaarheid). Het papier waarmee hoeden van de gedekte pijpen op hun plaats houdt, is versleten.

Schade en scheefstand aan het pijpwerk.

De houten pijpen zullen worden nagezien op losse lijmnaden en krimpschade en waar nodig worden hersteld. De stoppen en voorslagen zullen goed sluitend worden gemaakt, de stoppen zullen integraal worden voorzien van nieuwe pakkingen van vilt en leer.

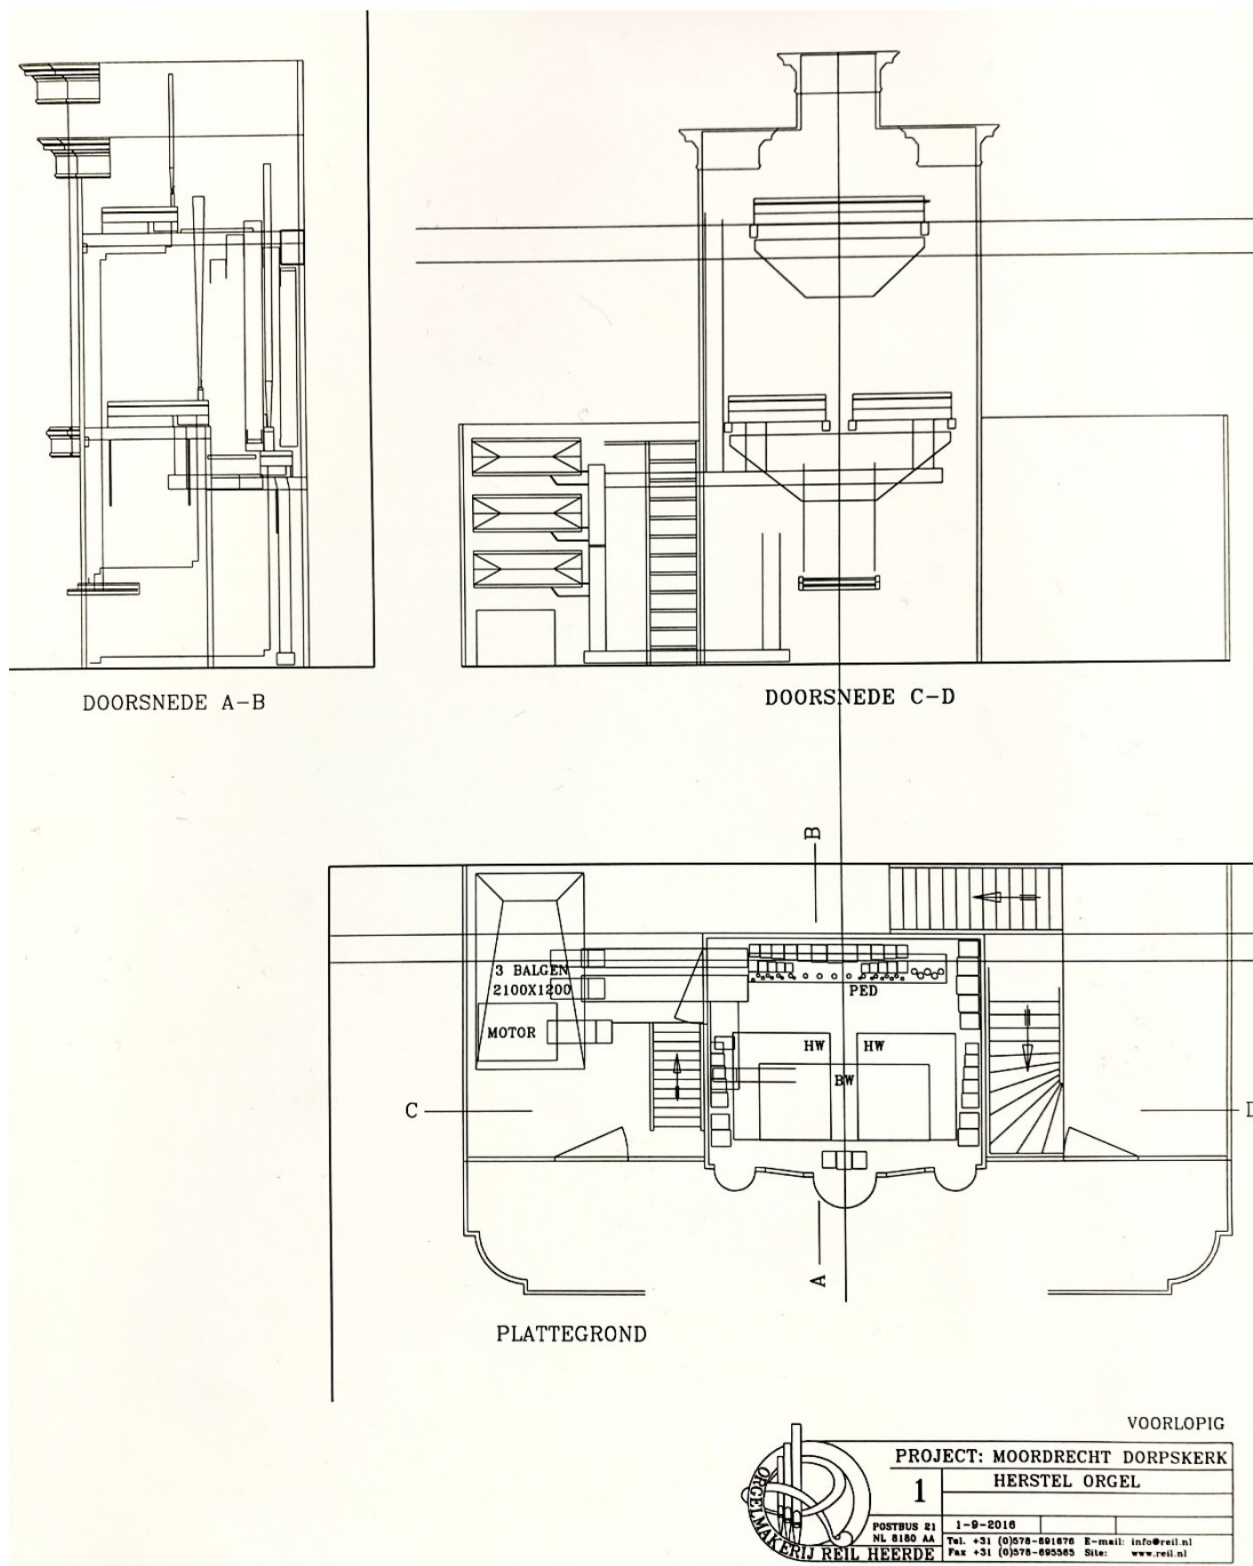
Tekening orgelmakerij Reil. De tekening is van belang vanwege de nieuw te maken trap en vanwege de balgen die in het vlak C-B van de plattegrond geplaatst zullen worden. Deze balgen zijn vanuit de kerk niet zichtbaar.
