## Handhavingsrapport

Van R. van der Linde  
Betreft Brandveiligheid handhavingsverzoek  
Kenmerk 2025-00010756  
Datum 8 mei 2025  
Verzonden d.d. n.v.t.  
Bijlage(n) Fotoblad 8 mei 2025

Locatie(s): BAG-ID 0627200000003241 Oranjelaan 7, 2741 EP Waddinxveen  
Sectie en kadastraal nr.: WDV01 B 2015 Gemeente Waddinxveen  
Eigenaar/gebruiker: [REDACTED]

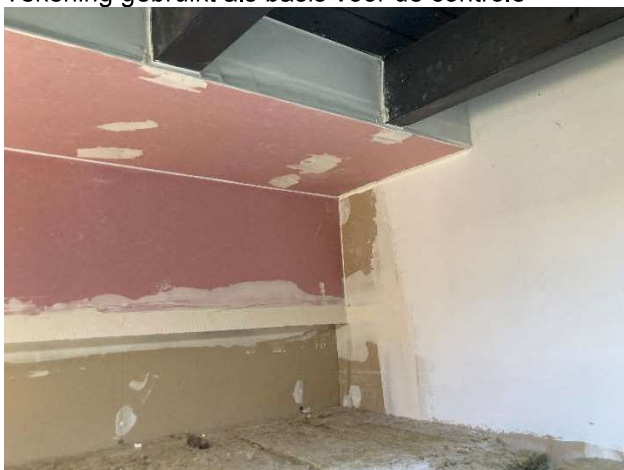
verlaten kan worden. De ruimte hierachter had als functie een huisartsen praktijk, maar staat nu geheel leeg. De eigenaar, [REDACTED] heeft afgelopen 2 weken de brandscheidingen aangepast door deze brandwerend af te werken. Er zijn over de gehele scheiding gipsplaten aangebracht en dicht gezet met brandwerend materiaal. De doorvoeren zijn voorzien van brandmanchetten en pasta. De dikte van de plaat (12,5mm gips) is voldoende om de 30 min. te halen. De wandcontactdozen zijn aangepast.

Brandscheiding boven het plafond.

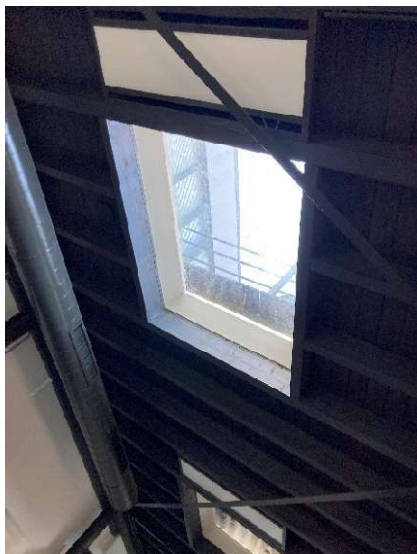
Echter zijn de lichtkoepels standaard en niet brandwerend uitgevoerd. Deze zijn later in het dak aangebracht. De lichtkoepels zijn circa 1,5m naast de bebouwing van de 1<sup>ste</sup> verdiepingvloer geplaatst waardoor bij brand via deze lichtkoepels brandoverslag naar de bovengelegen verdieping kan ontstaan.

Lichtkoepel op circa 1,5 m van de gevel 1<sup>ste</sup> verdieping

Met de ladder gaan wij het dak op boven nummer 7b. Het betreft een plat dak voorzien van bitumen en grind. Op het dak meten wij de afstand van de lichtkoepels naar de gevel van de 1<sup>ste</sup> verdieping. Dit is circa 1,5 m. Dit is te weinig voor de brandoverslag van de begane grond door de lichtkoepel naar de gevel op de eerste verdieping. Tevens geeft de 1,5m aan dat de gevel van de eerste verdieping op de dragende wand staat van de begane grond. De staalconstructie is alleen bedoeld voor het dragen van het platte dak.

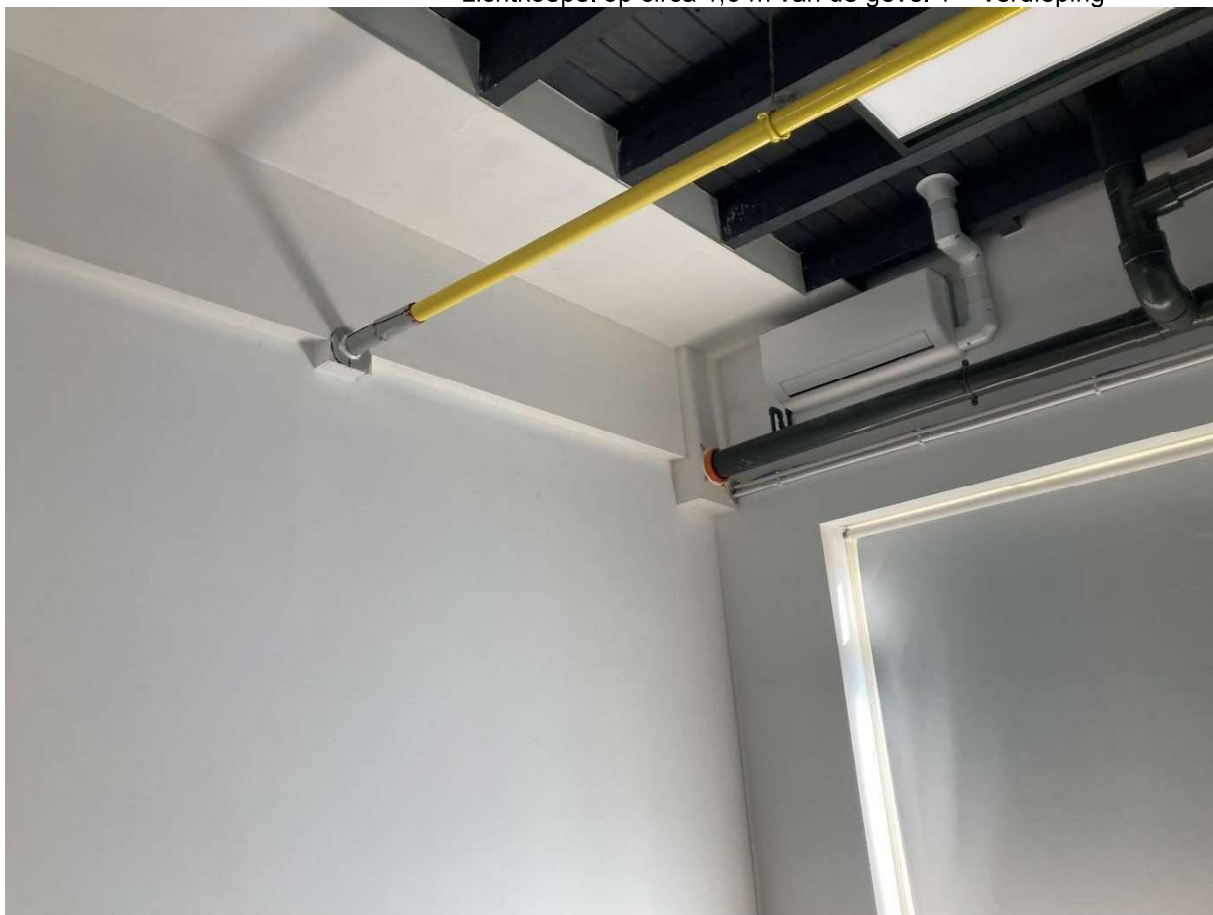
Doorvoeren voorzien van brandmanchet en brandwerend materiaal om de gasleiding
