# Fase 1- Funderingsonderzoek

Kerkgebouw Moerkapelle

Documentnummer : R22AA0229.001rev.0

In opdracht van de Protestantse Gemeente Moerkapelle (hierna: PGM) heeft IFCO Funderingsexpertise B.V. (hierna: IFCO) op 4 juli 2022 een fase 1 - funderingsonderzoek uitgevoerd aan het kerkgebouw aan de Dorpsstraat 17 te Moerkapelle.

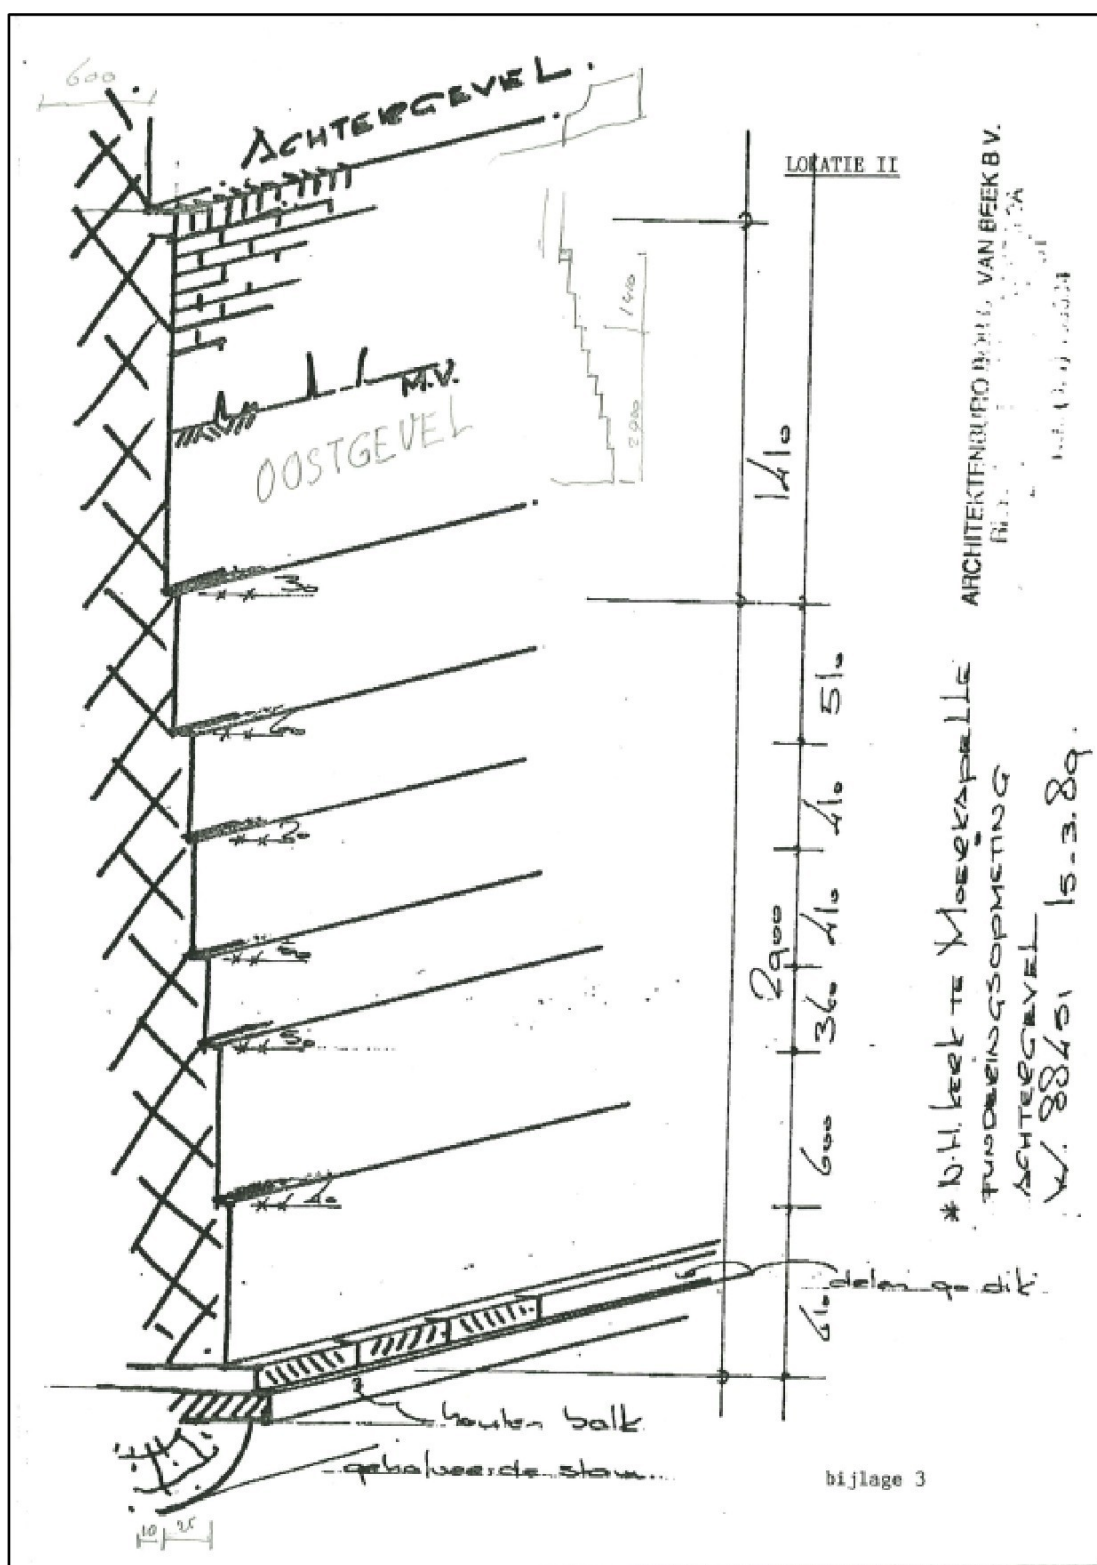
Figuur 3.2 Overzicht van de fundering t.p.v. middendeel gevel kooromgang (Oostgevel), "locatie II"

- *"voor beide lokaties geldt dat het aangetroffen hout van slechte kwaliteit is; het heeft weinig structuur en samenhang zowel in de vezelrichting als loodrecht er op. Het hout voelt "soppig" en "sponzig" aan."*
- *"Bij locatie II zijn de houten delen plaatselijk zodanig vergaan dat deze niet meer waarneembaar zijn."*
- *"Het metselwerk vertoont bij locatie I ernstige scheurvorming. Deze scheurvorming manifesteert zich praktisch vertikaal en loopt van onderzijde fundering tot midden-onderzijde van het raam".*

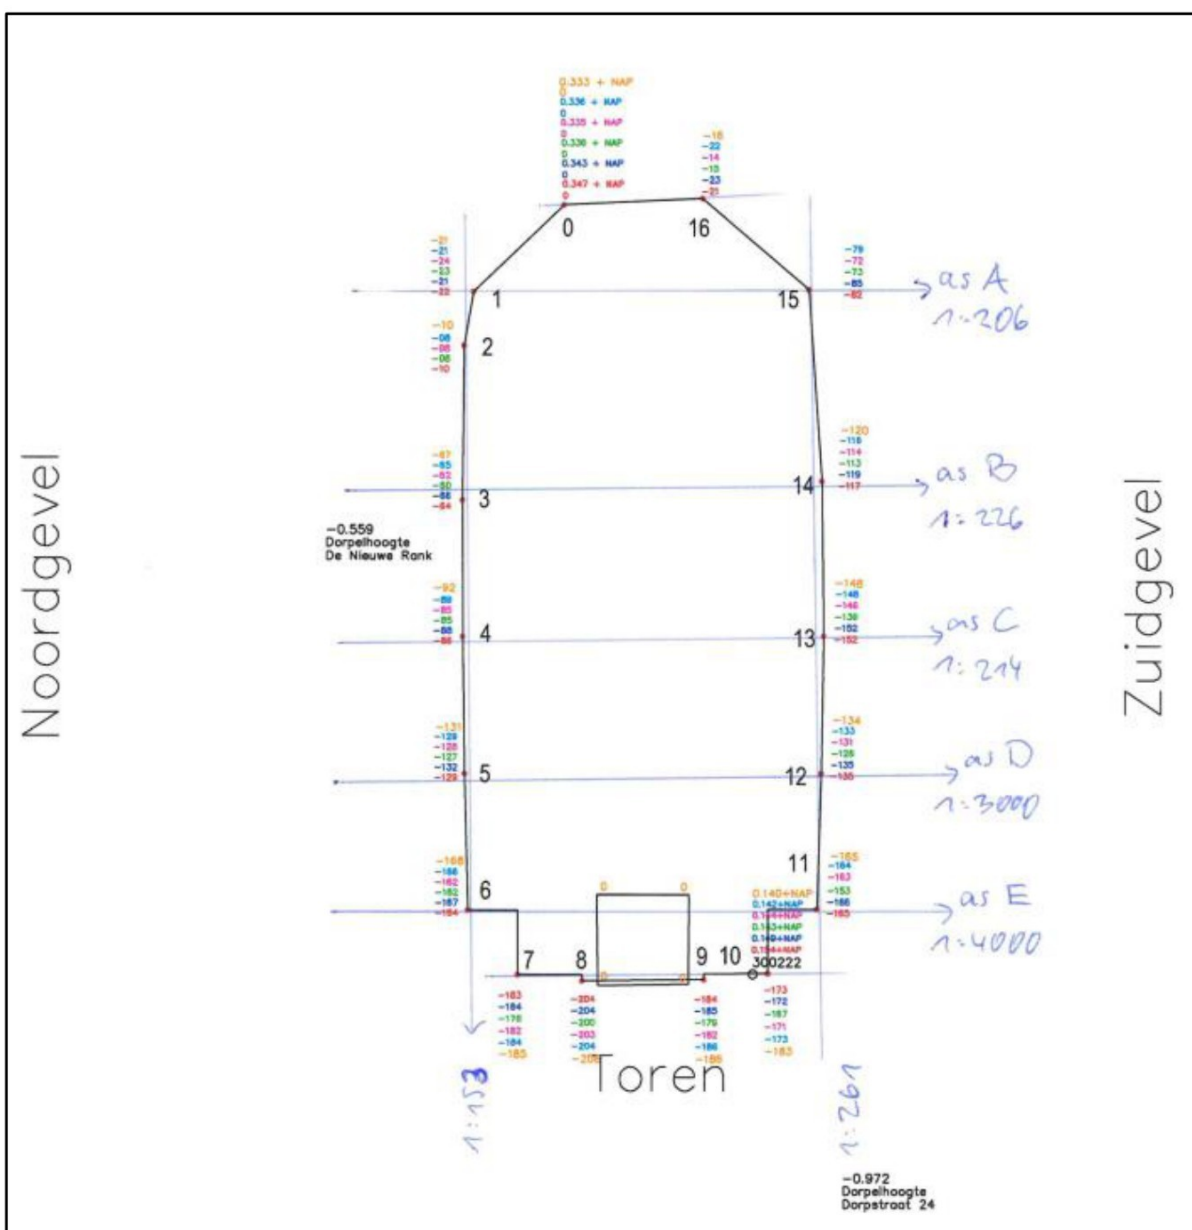
Figuur 6.4 Scheefstanden per as, weergegeven in de tekening rollaag meting [4]

- Het zakkingsverschil ter plaatse van de voorgevel (westgevel/toren) bedraagt 3 mm over een afstand van 12,00 m hetgeen neerkomt op een hoekverdraaiing van 1:4000.
- Het zakkingsverschil ter plaatse van de linker zijgevel (noordgevel) is 147 mm over een afstand van 22,50 m hetgeen neerkomt op een hoekverdraaiing van 1:153.
- Het zakkingsverschil ter plaatse van de rechter zijgevel (zuidgevel) bedraagt 86 mm over een afstand van 12,00 m hetgeen neerkomt op een hoekverdraaiing van 1:261.
- Het zakkingsverschil ter plaatse van de achtergevel (oostgevel/koor) bedraagt 16 mm over een afstand van 6,40 m hetgeen neerkomt op een hoekverdraaiing van 1:400.

In de dwarsrichting is een kleine scheefstand (architectonisch) gemeten met een verzakking in de richting van de rechter zijgevel. Het zakkingsverschil bedraagt ca. 53 à 58 mm ter hoogte van de assen A tot en met C. Op de assen D en E werd een zakkingsverschil gemeten van 3 mm. In de bijlage 3 zijn in een tekening de scheefstanden voor alle assen weergegeven.

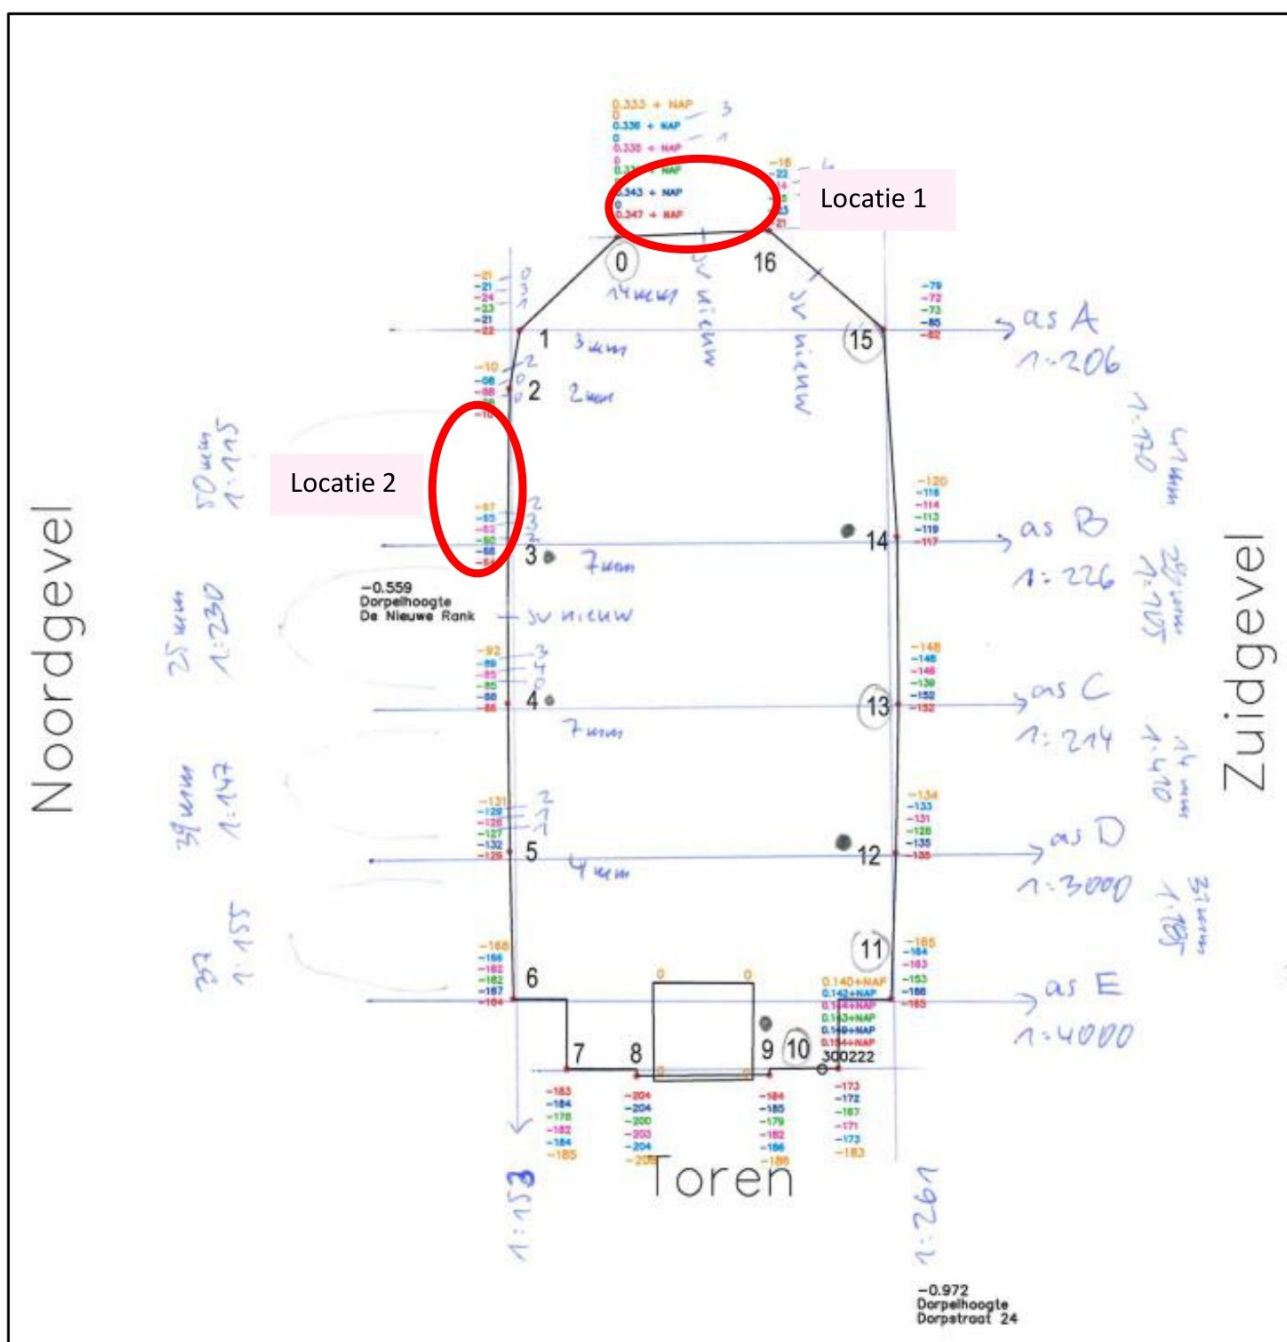
Figuur 9.1 bepaling onderzoekslocaties

Ter plaatse van de linker zijgevel (noordgevel) valt op dat ter plaatse van het 2<sup>e</sup> geveldeel van links een 'nieuwe' scheur is geconstateerd. De hoekverdraaiing van dit geveldeel tussen de meetpunten 3 en 4 bedraagt 1: 230 wat neerkomt op een 'kleine scheefstand' volgens tabel 3. Echter ter plaatse van de geveldelen links en rechts daarvan is een hoekverdraaiing van 1:115 (linker geveldeel van de zijgevel, meetpunten 2 en 3) en van 1:147 (2<sup>e</sup> geveldeel van rechts, meetpunten 4 en 5) vastgesteld wat neerkomt op een 'matige scheefstand'. Het zaktingsverschil is het grootst ter plaatse van het meest linker geveldeel (meetpunten 3 en 4). Ter plaatse van de overgang van de noordgevel tot de oostgevel is een torsie in het metselwerk geconstateerd. Het is daarom van belang om nader onderzoek uit te voeren ter hoogte van het meetpunt 3 (zie figuur 9.1).

Ter plaatse van de oostgevel treden de meeste problemen op ter hoogte van de aansluiting met de rechter zijgevel en is de meeste (absolute) zakking gemeten bij de meetpunten 0, 16 en 15. Voorgesteld wordt om het funderingsonderzoek ter plaatse van het middendeel van het koor te laten plaatsvinden.

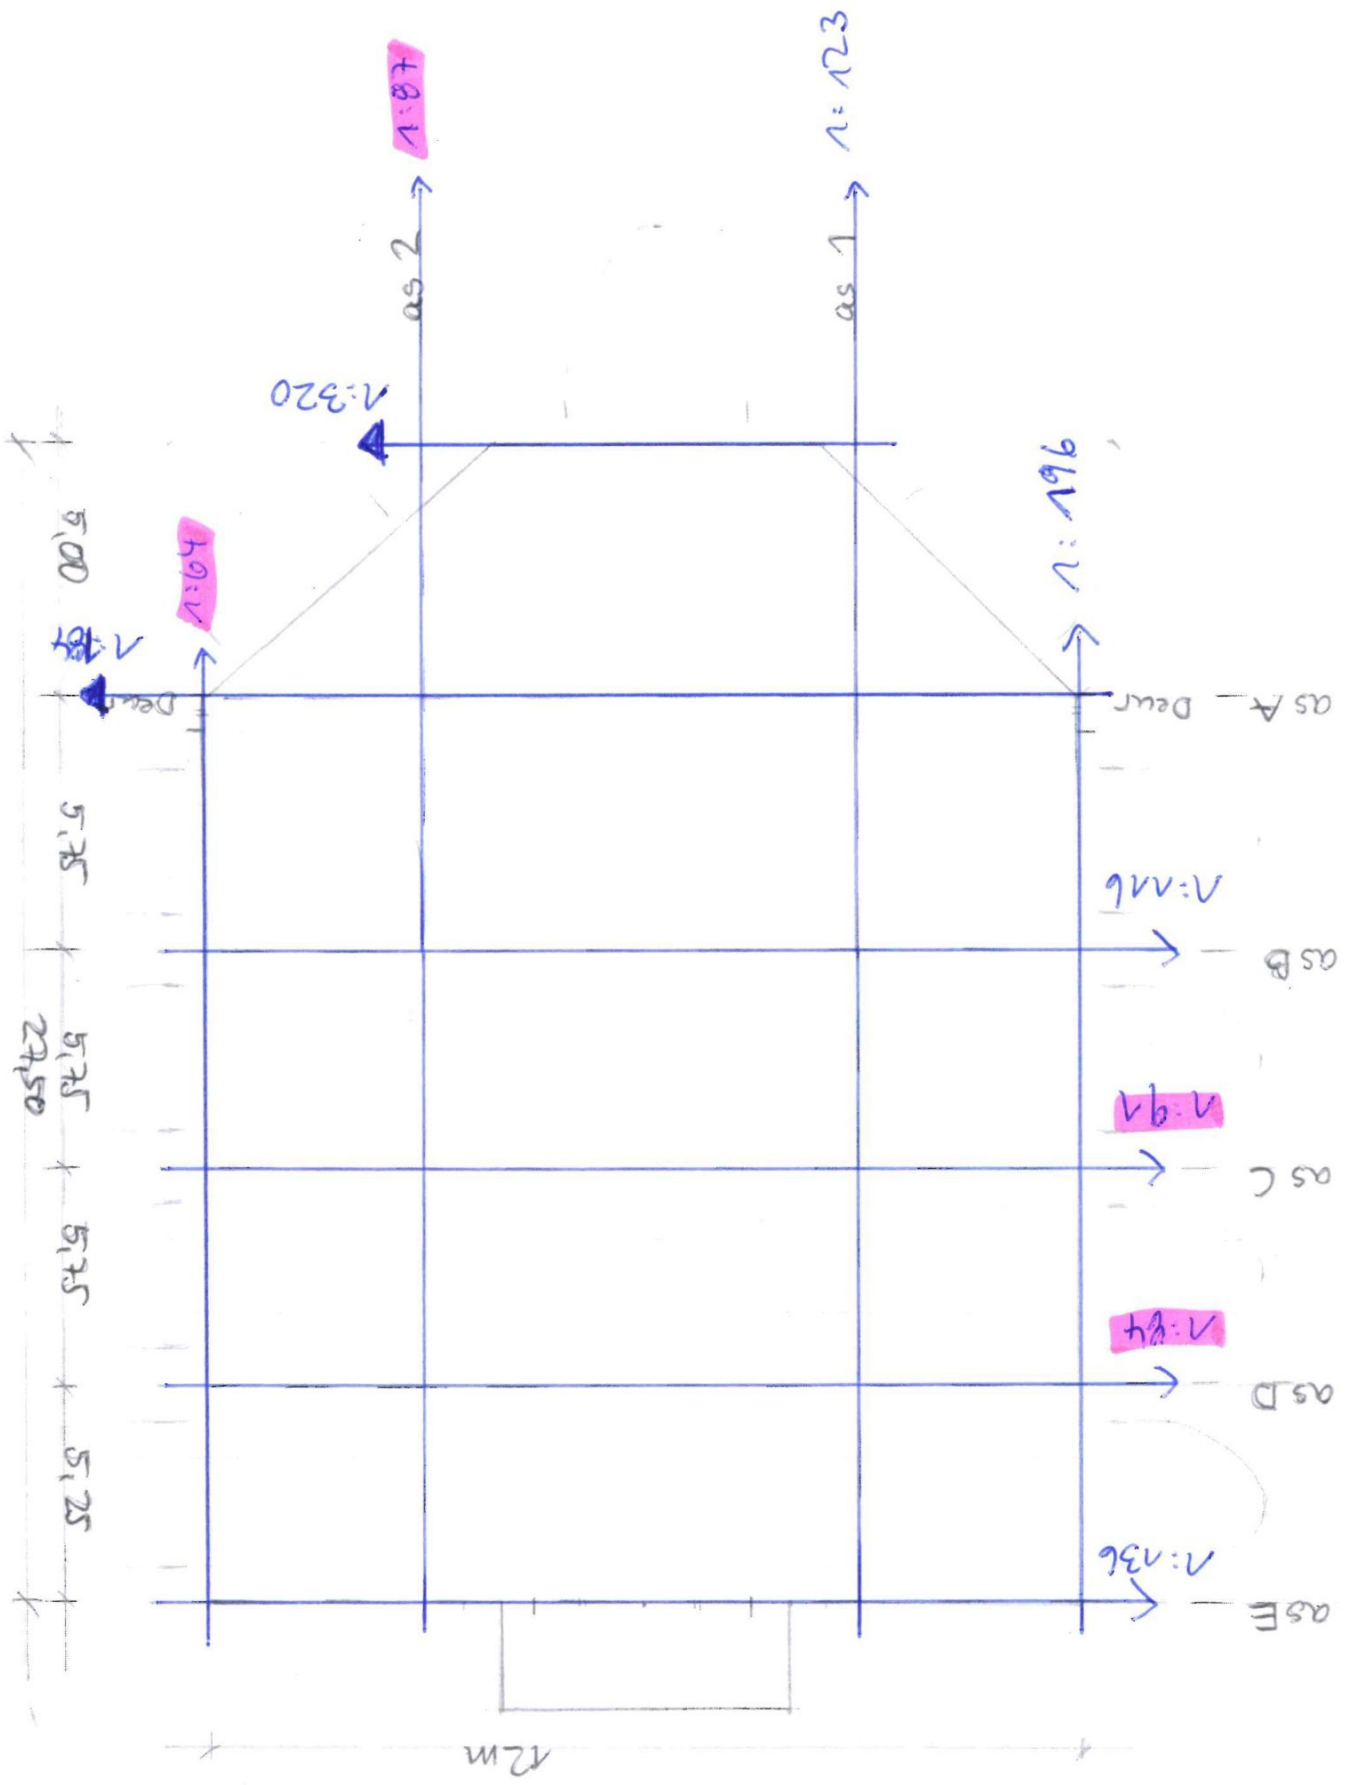
Vloerwaterpassing Moerkapelle Scheefstanden

In de Bijlage 2 zijn de scheefstanden aangegeven per as met een pijl in de richting van de verzakking. De grootste scheefstanden (rotatie) zijn gemeten:

- de opgetreden rotatie tussen de voor- en achtergevel bij de linker zijgevel bedraagt circa 1:64. Het zakkingsverschil is 349 mm over een afstand van 22,50 m;
- de opgetreden rotatie tussen de linker- en rechtergevel op as D bedraagt circa 1: 84. Het zakkingsverschil is 76 mm over een afstand van 6,40 m;
- de opgetreden rotatie tussen de voor- en achtergevel (linker gangpad) bedraagt circa 1:87. Het zakkingsverschil is 313 mm over een afstand van 27,50 m;
- de opgetreden rotatie tussen de linker- en rechtergevel op as C bedraagt circa 1: 91. Het zakkingsverschil is 70 mm over een afstand van 6,40 m.

Uit de resultaten van de vloerwaterpassing blijkt dat ter plaatse van de linker zijgevel (noordgevel) ter hoogte van het gangpad aan de noordgevel (as 2) een grote tot zeer grote scheefstand gemeten is in de richting van het koor. Het zakkingsverschil bedraagt 349 mm bij de linker zijgevel (tevens het laagste punt) en 313 mm in de as van het gangpad.

In de dwarsrichting is een grote scheefstand gemeten op de assen C en D, met een verzakking in de richting van de rechter zijgevel. Het zakkingsverschil bedraagt 70 mm à 76 mm over een afstand van ca. 6,40 m tussen de assen 1 en 2 tussen de gangpaden. In de bijlage 2 zijn in de tekening de scheefstanden voor alle assen weergegeven.

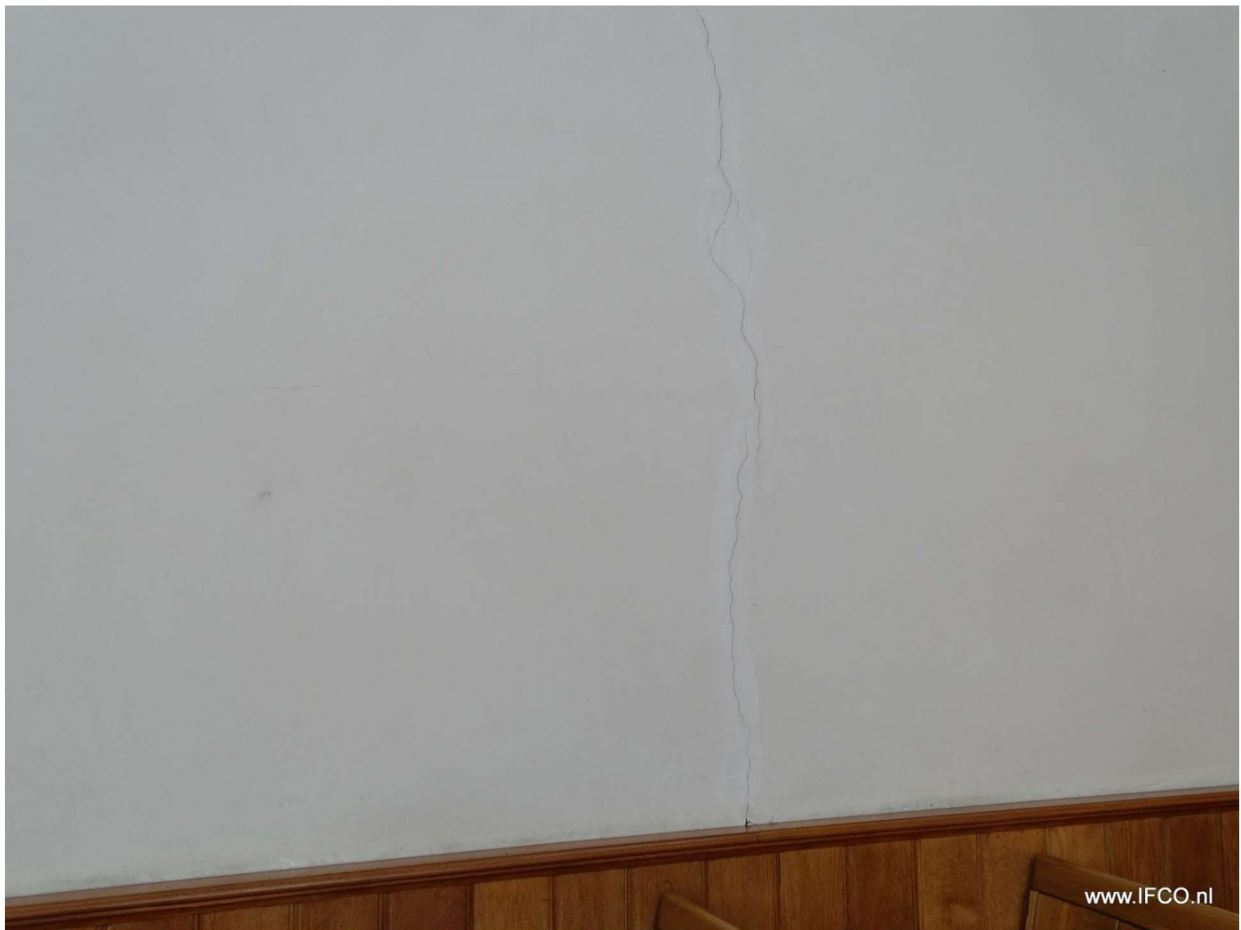
IFCO (25)

| | 24 t/m 26 | Verticale scheuren onder 2 <sup>e</sup> raamkozijn van rechts |

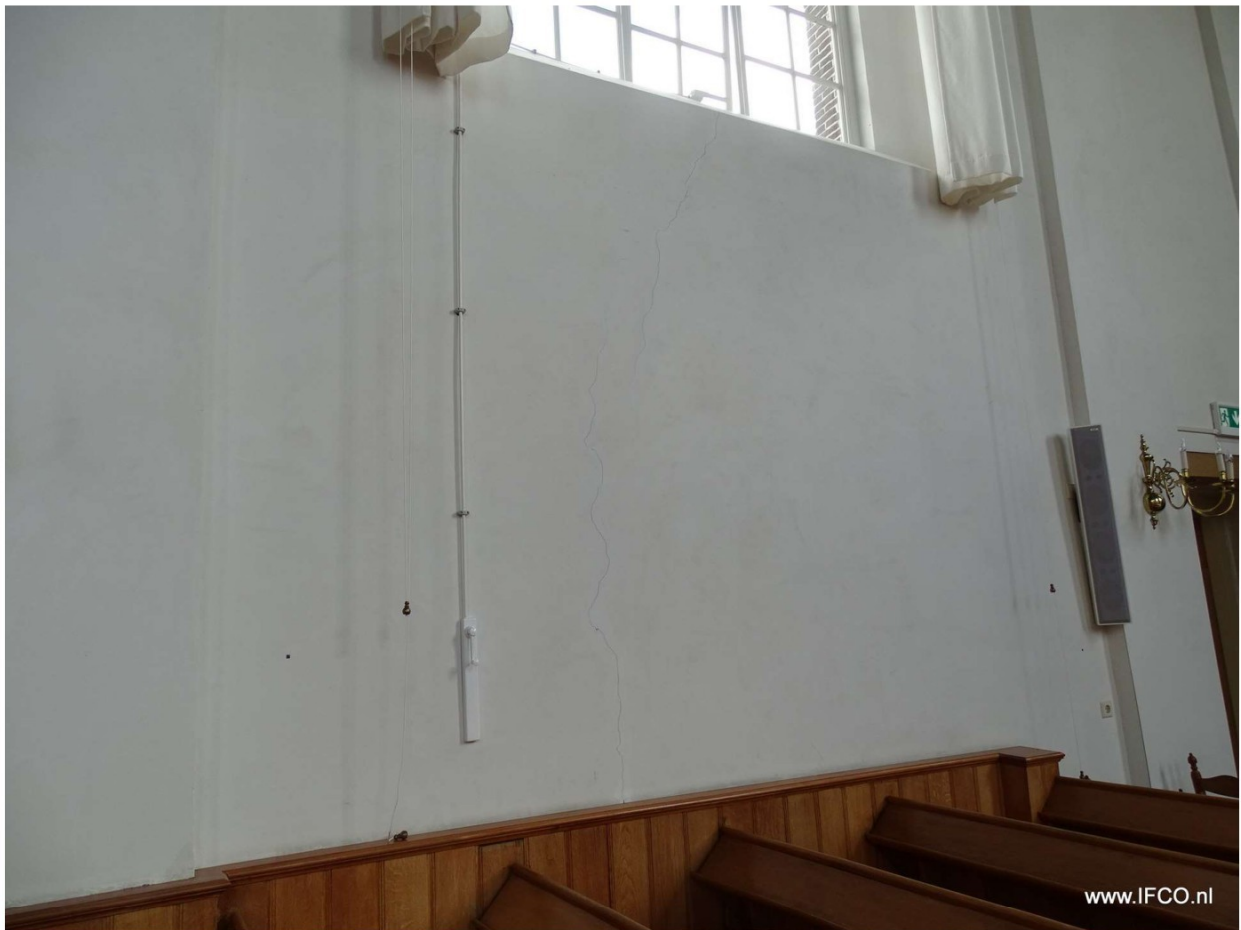
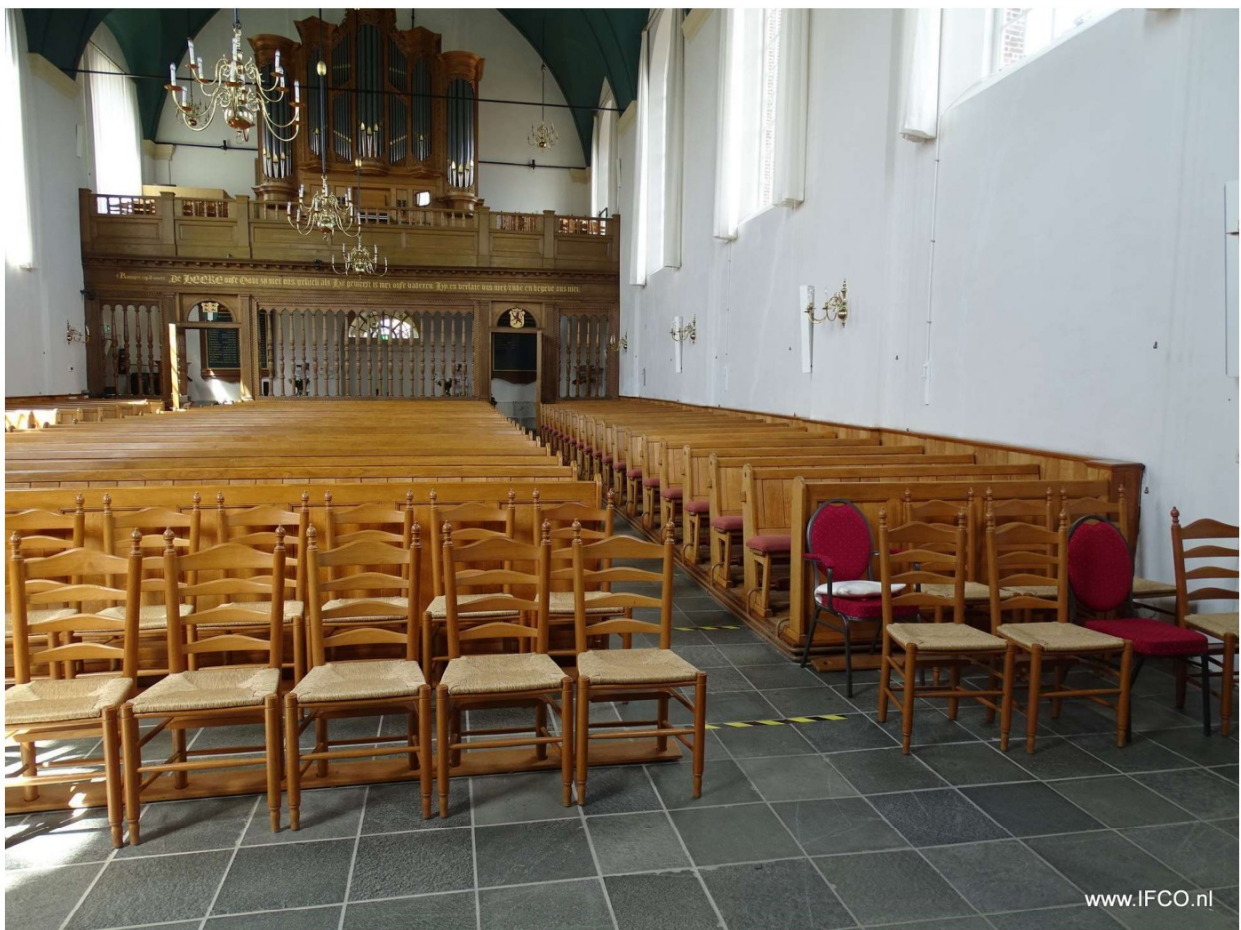
| | 44 | Meerdere verticale scheuren onder 2 <sup>e</sup> raamkozijn van rechts |

| | 45 | Verticale scheur midden onder rechter raamkozijn |

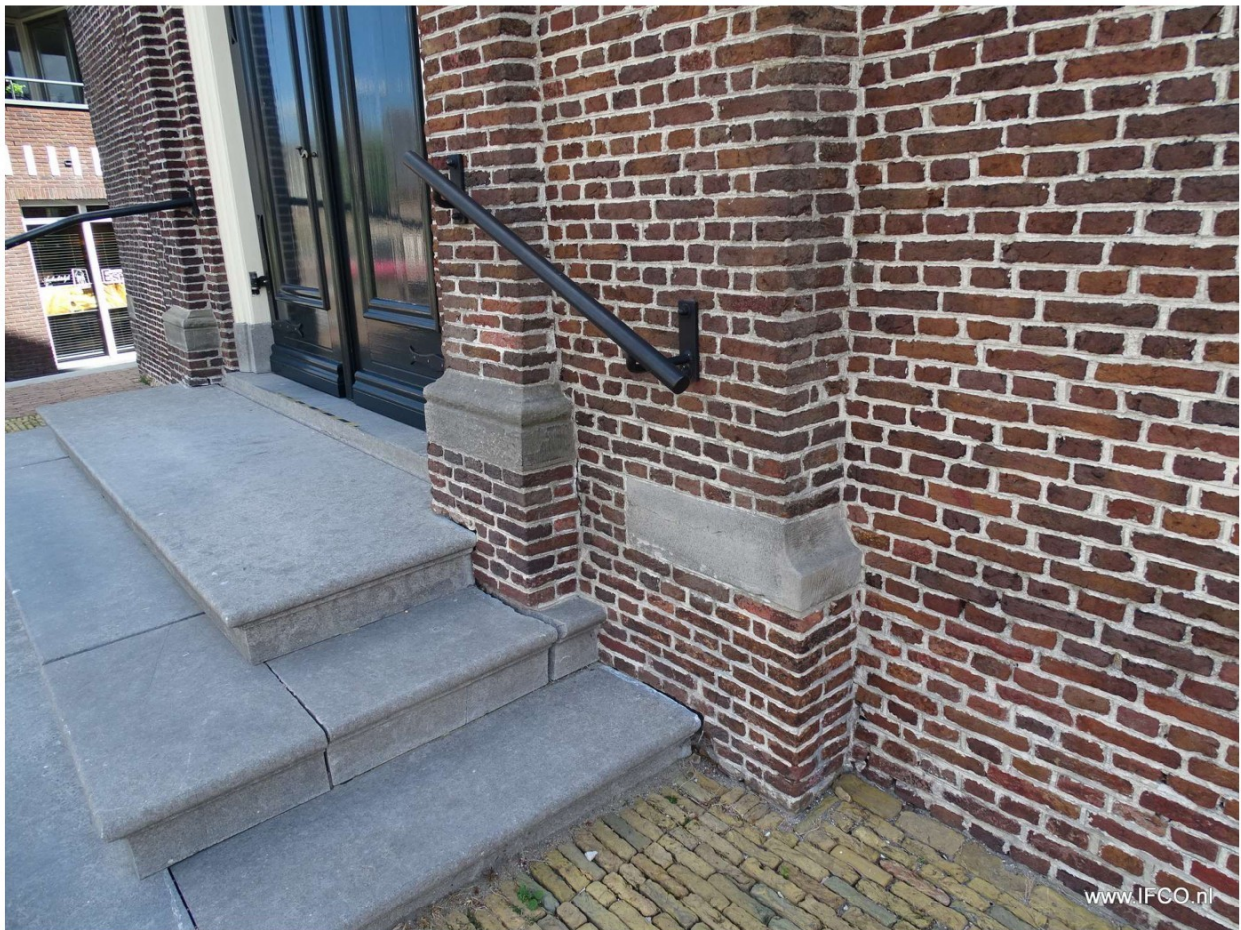
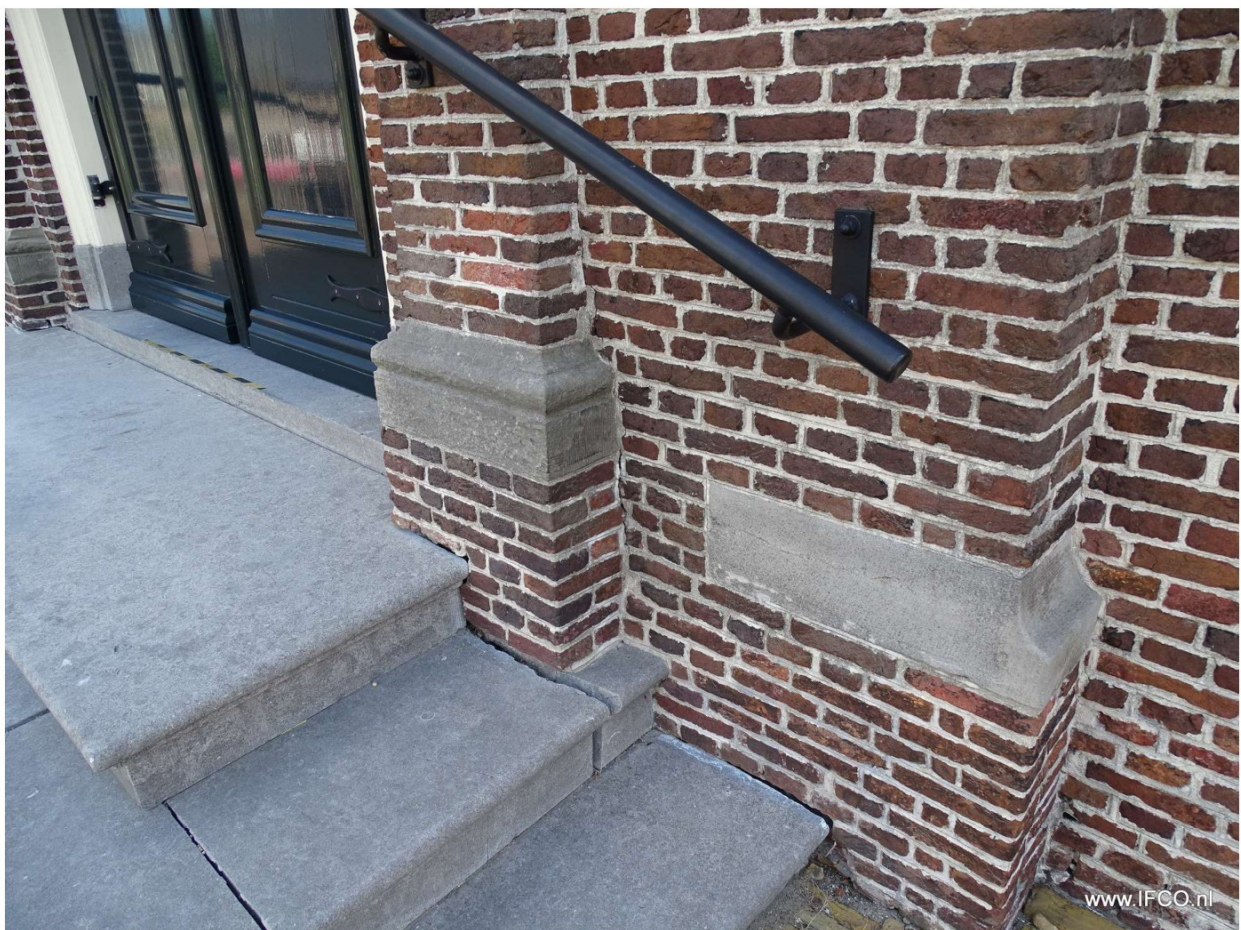
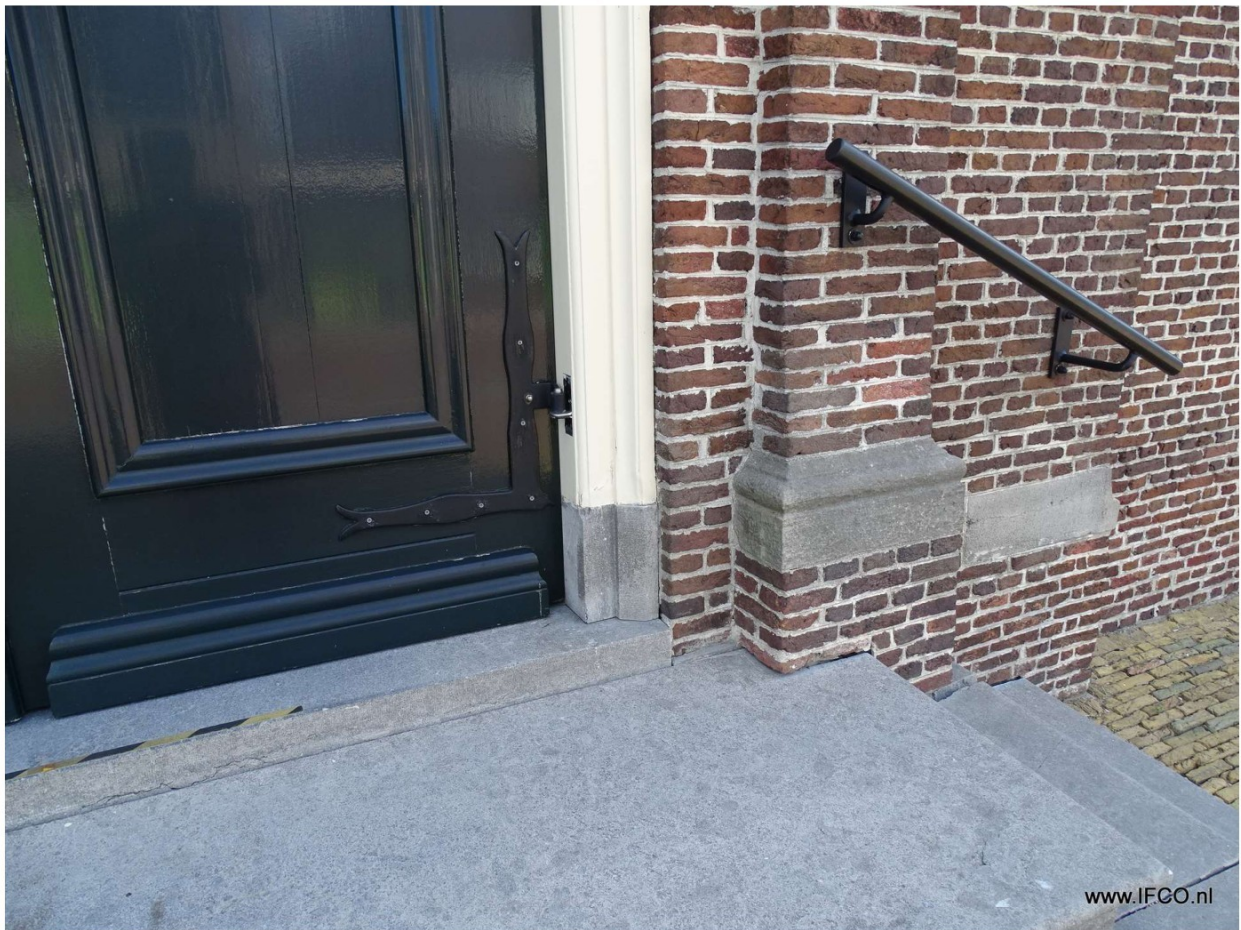
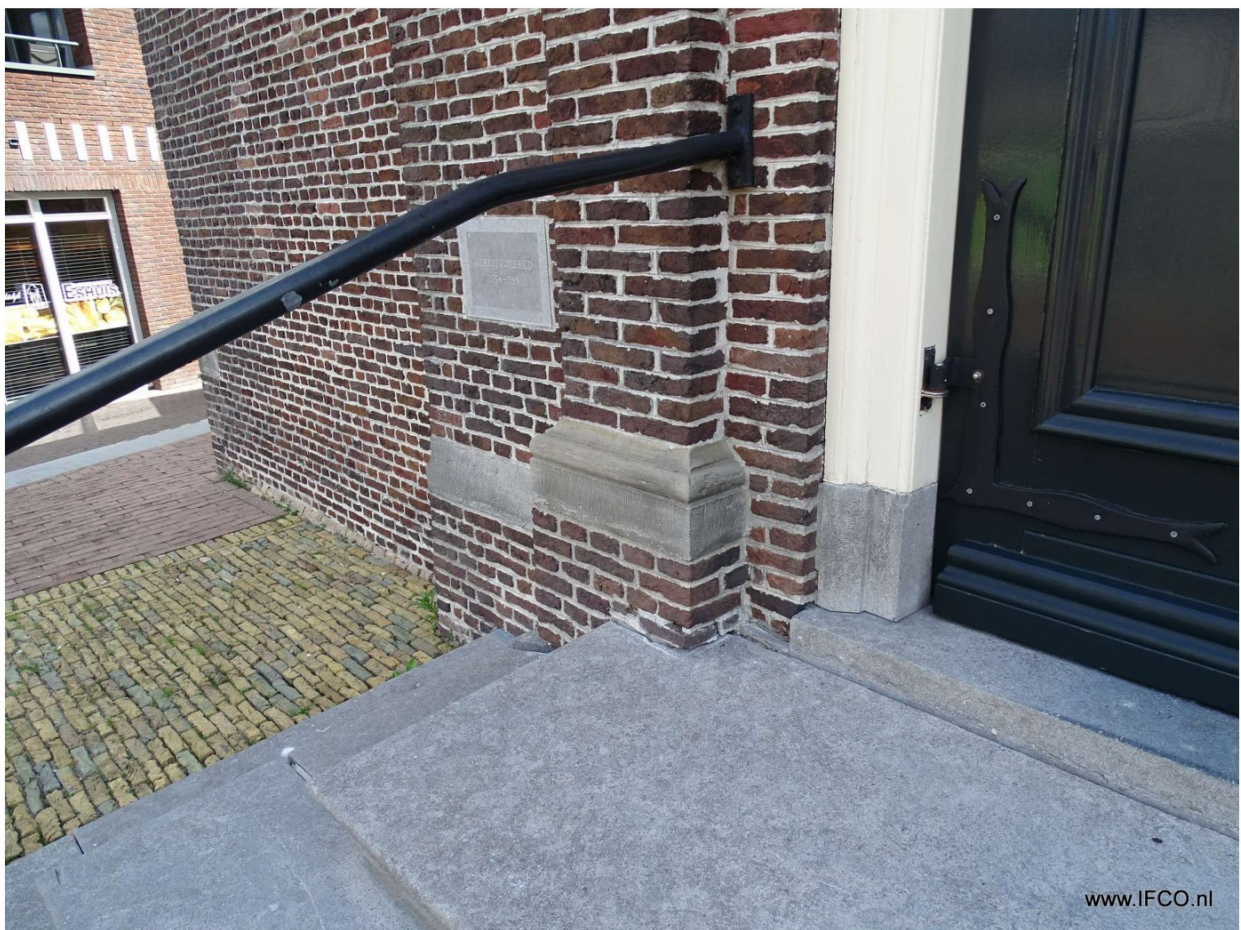
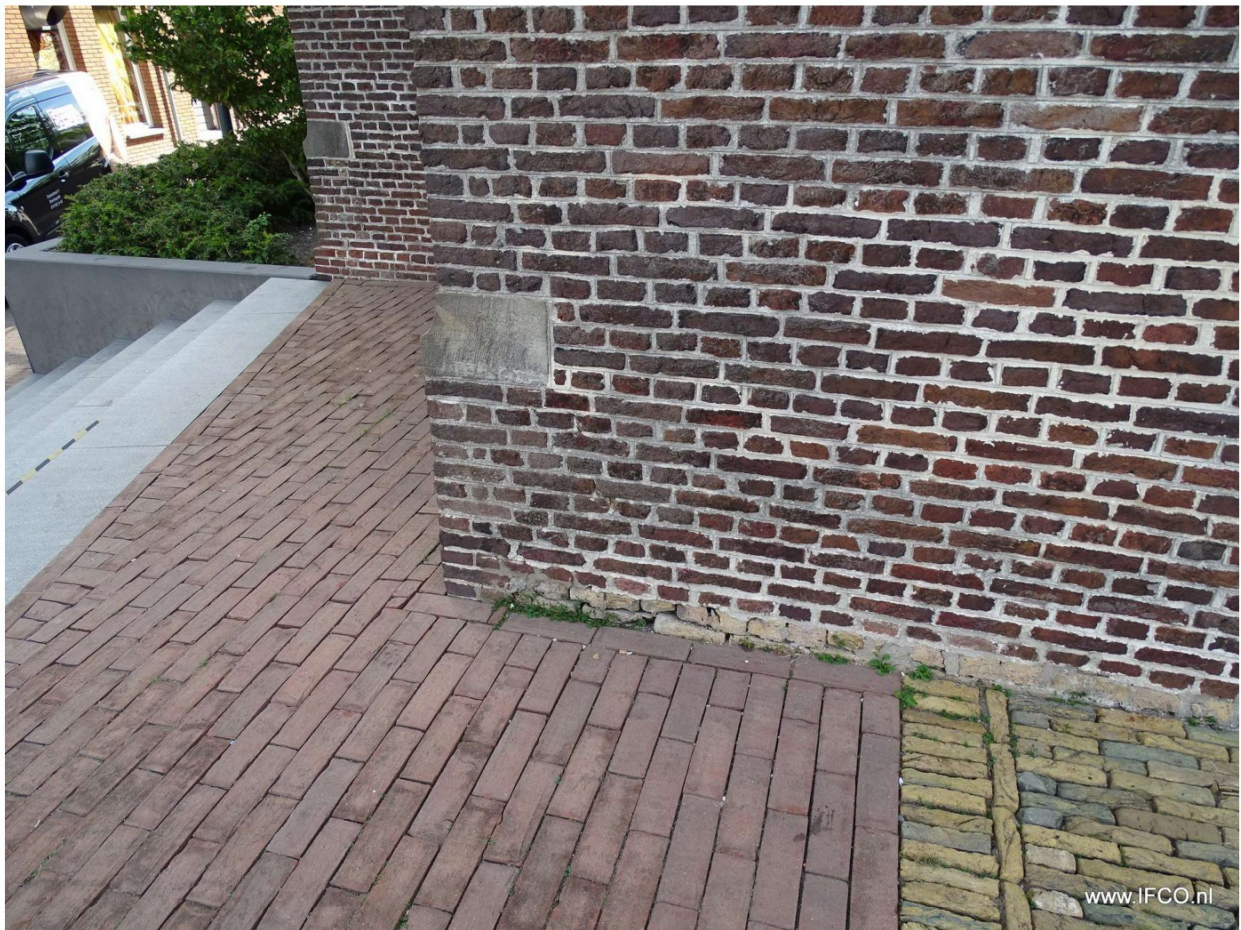
| | 72 t/m 77 | Scheur in metselwerk rechtsonder 2 <sup>e</sup> raamkozijn van links |

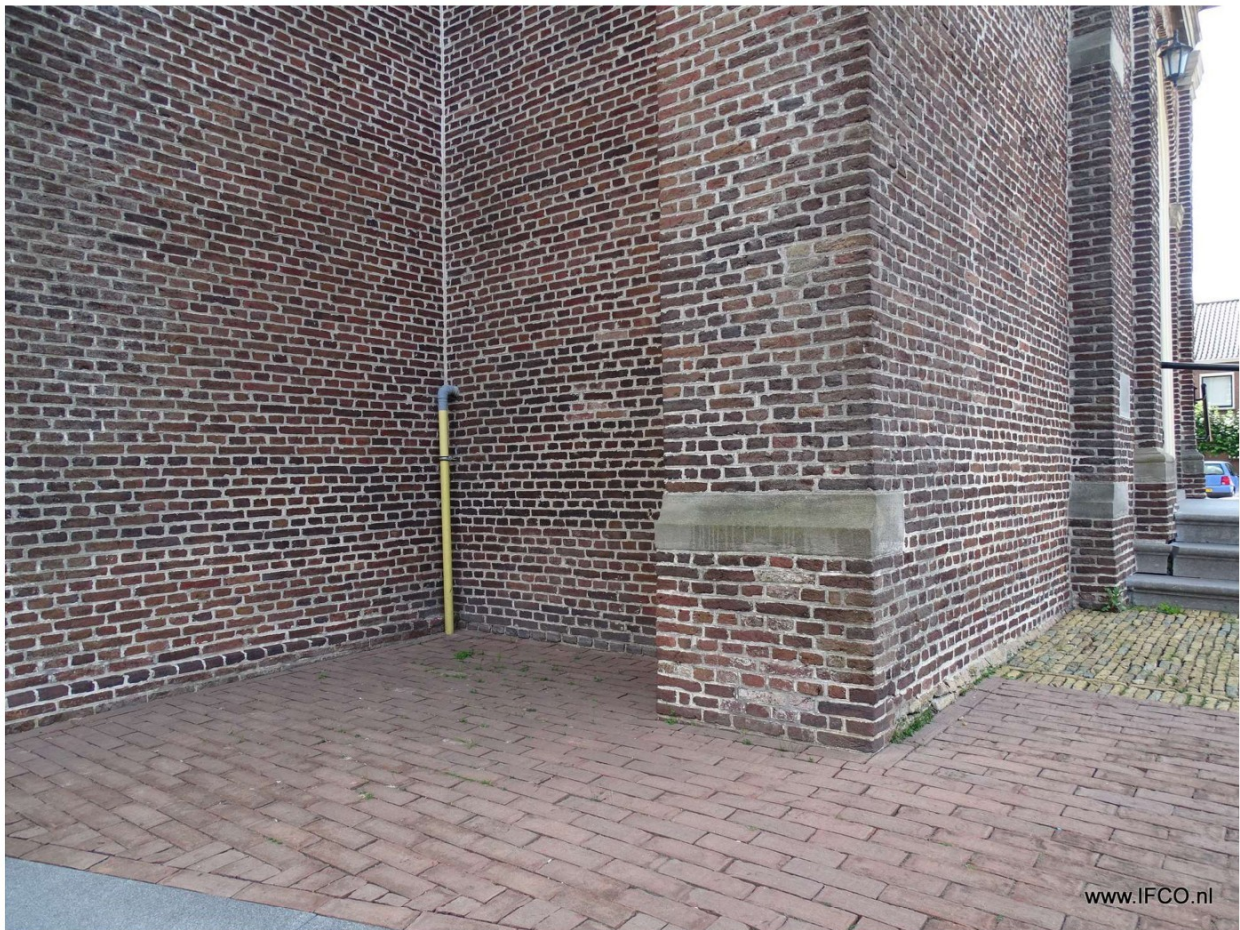
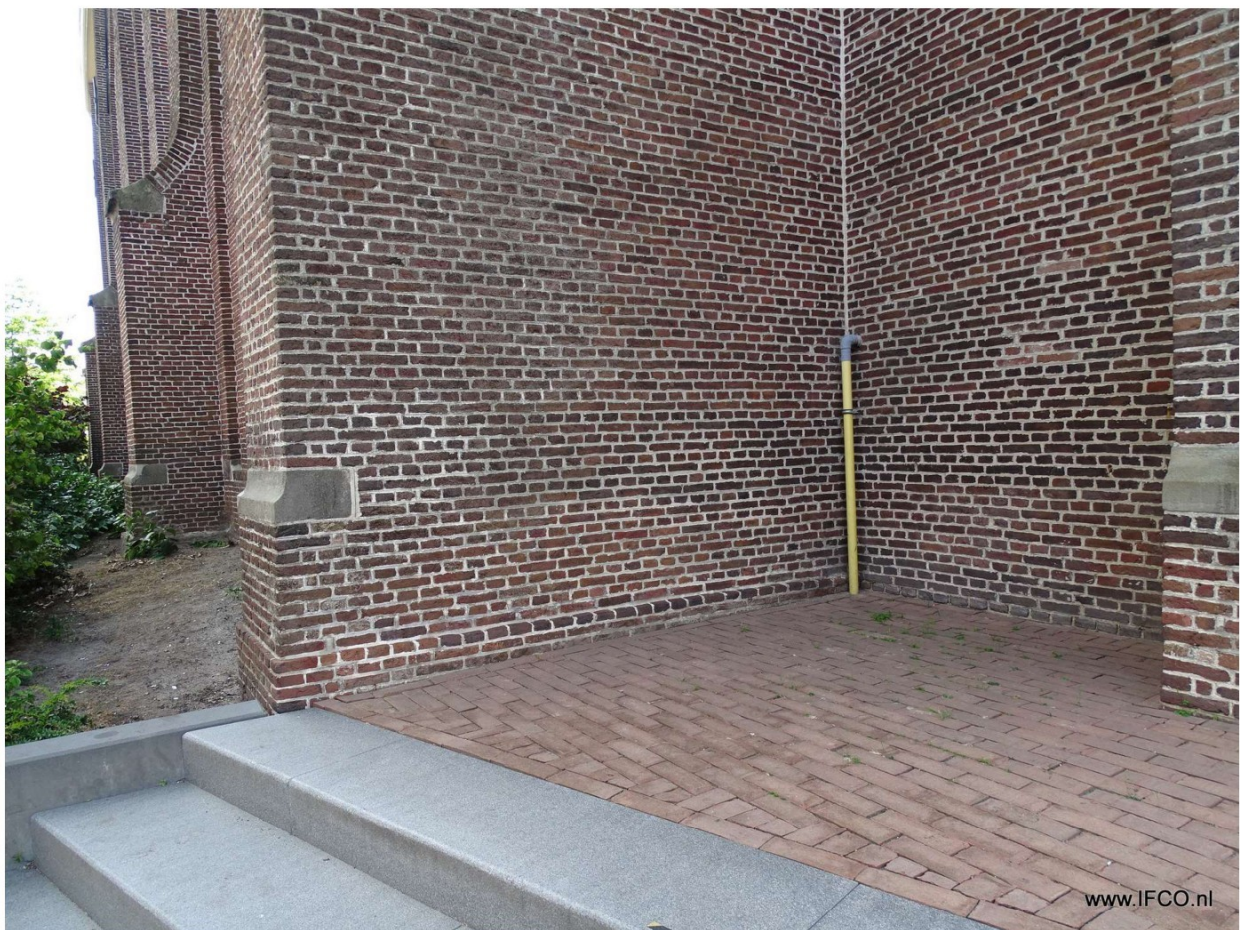
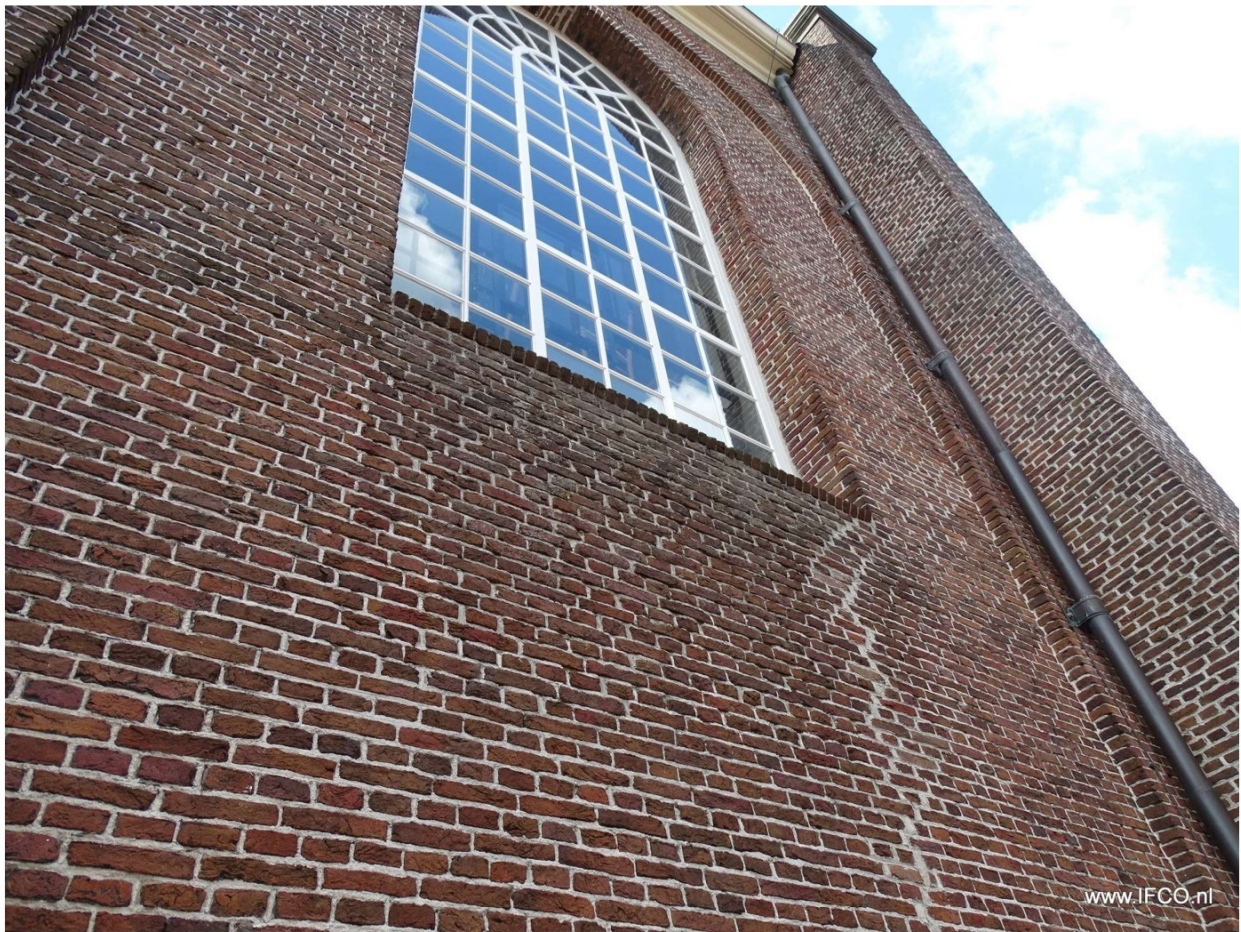
| | 78 t/m 81 | Scheuren t.p.v. herstelde scheur rechtsonder linker raamkozijn |
