# Fase 1- Funderingsonderzoek

Kerkgebouw Moerkapelle

Documentnummer : R22AA0229.001rev.0

In opdracht van de Protestantse Gemeente Moerkapelle (hierna: PGM) heeft IFCO Funderingsexpertise B.V. (hierna: IFCO) op 4 juli 2022 een fase 1 - funderingsonderzoek uitgevoerd aan het kerkgebouw aan de Dorpsstraat 17 te Moerkapelle.

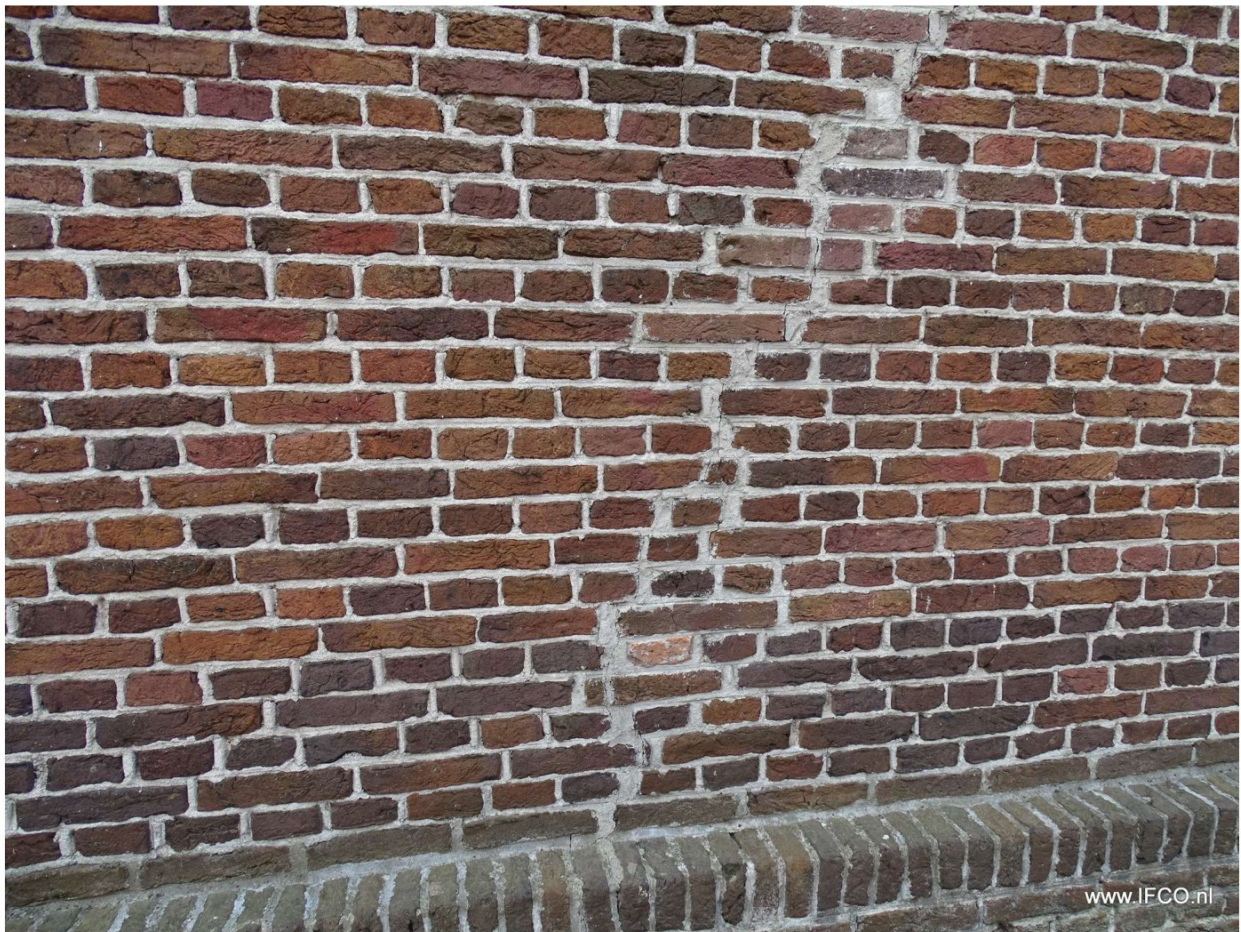
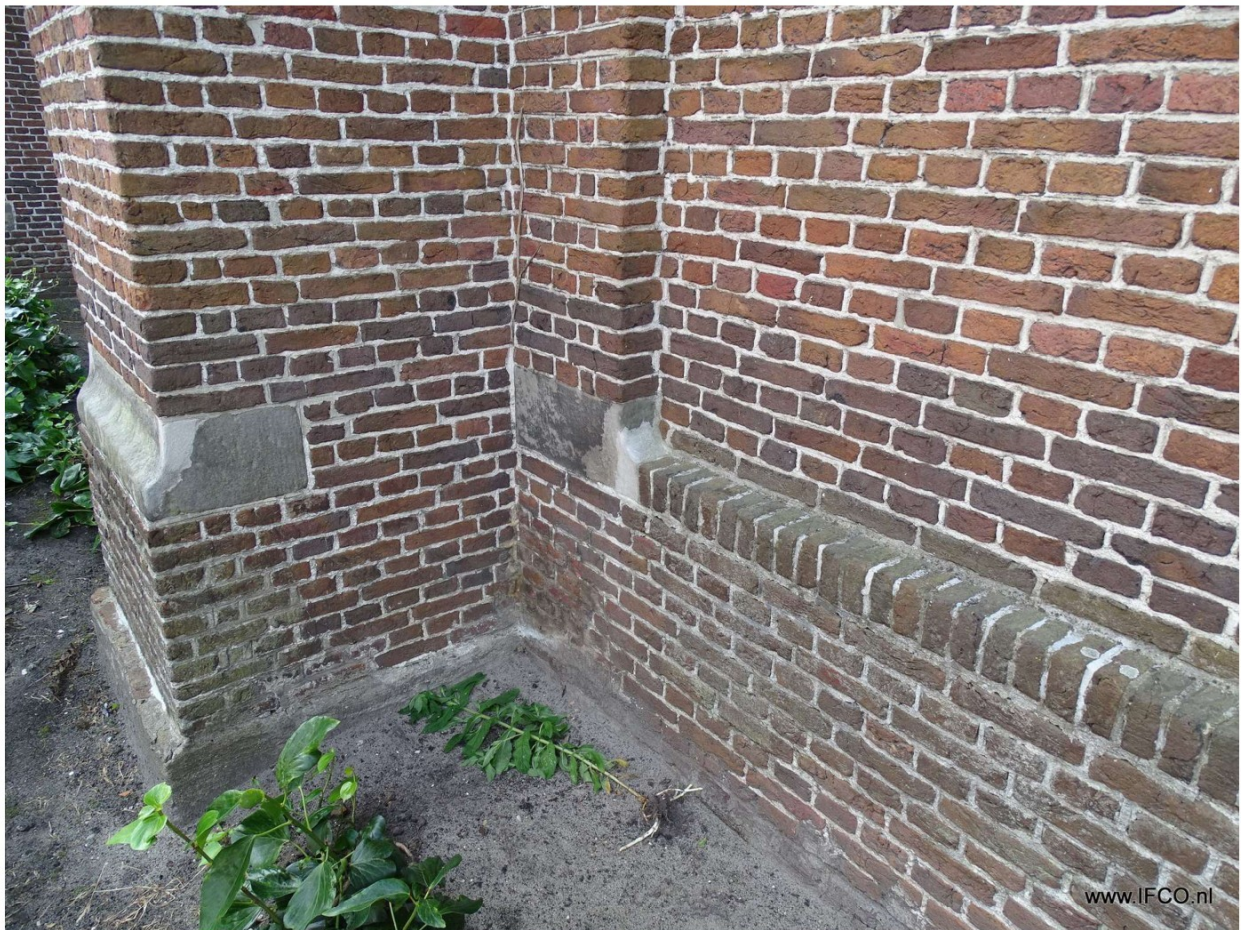
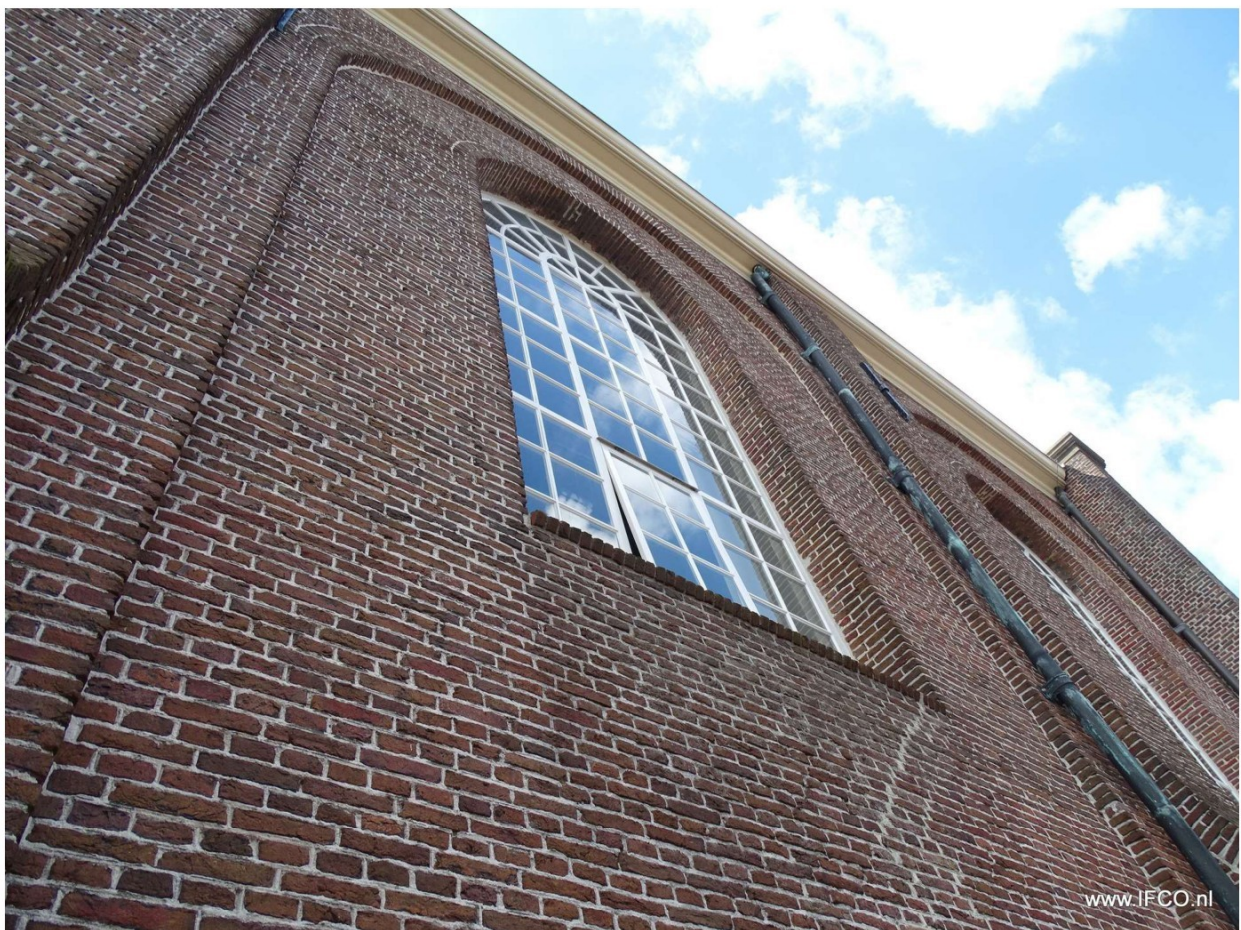
Uit de inspectie blijkt dat veel scheuren geconstateerd zijn ter plaatse van het voegwerk van eerder herstellende scheuren. Ter plaatse van de oostgevel, de rechter zijgevel en de linker zijgevel zijn 'nieuwe' scheuren waargenomen en blijkt de oostgevel ten opzichte van de linker zijgevel te verzakken of te draaien. Op de overgang van de geveldelen wordt een deformatie of torsie van het metselwerk geconstateerd.

| | 82 t/m 84 | Deformatie/torsie metselwerk geveldeel (t.p.v. in verleden<br>gerepareerd metselwerk) en meerdere scheuren in metselwerk tot<br>in rollaag boven deurkozijn |

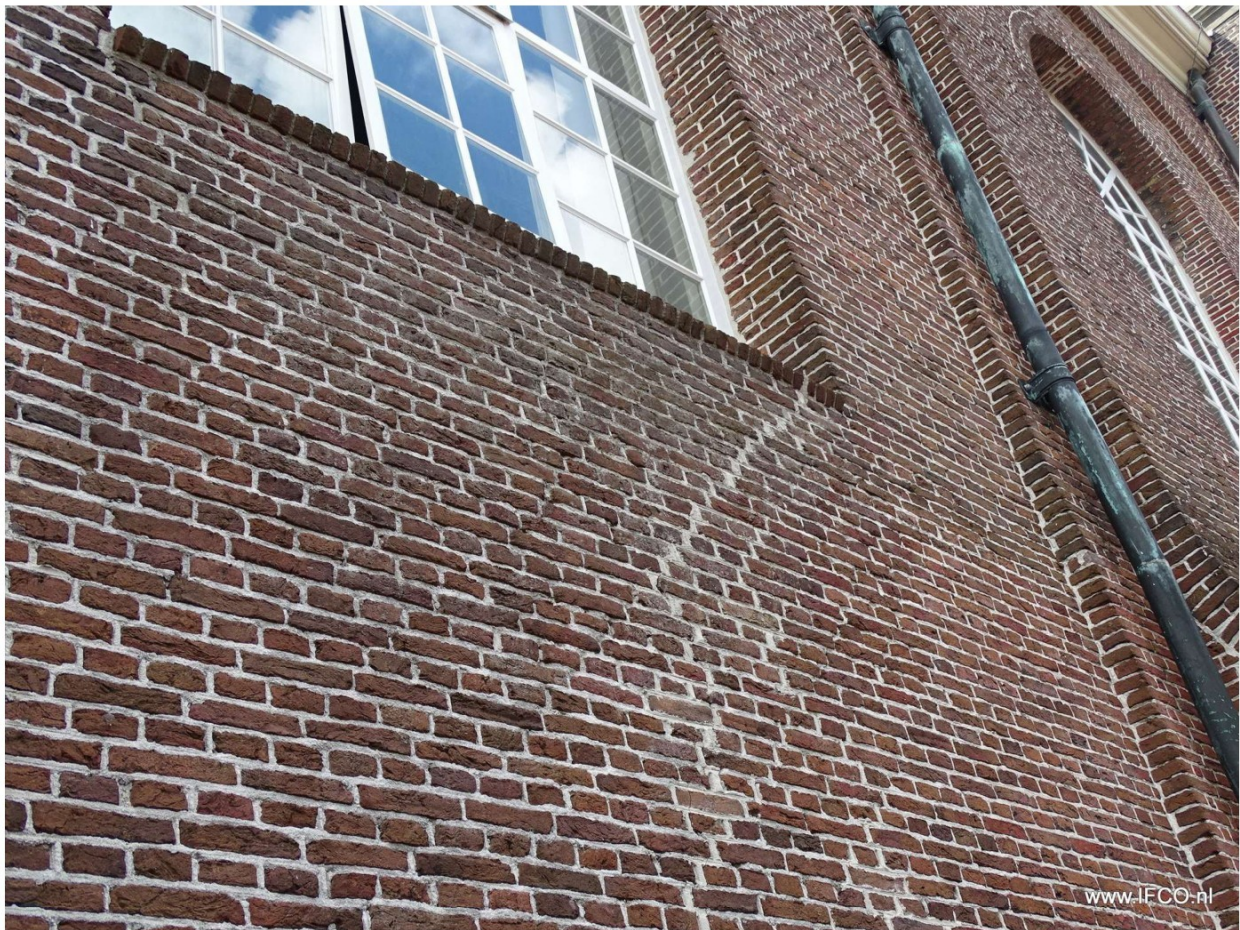
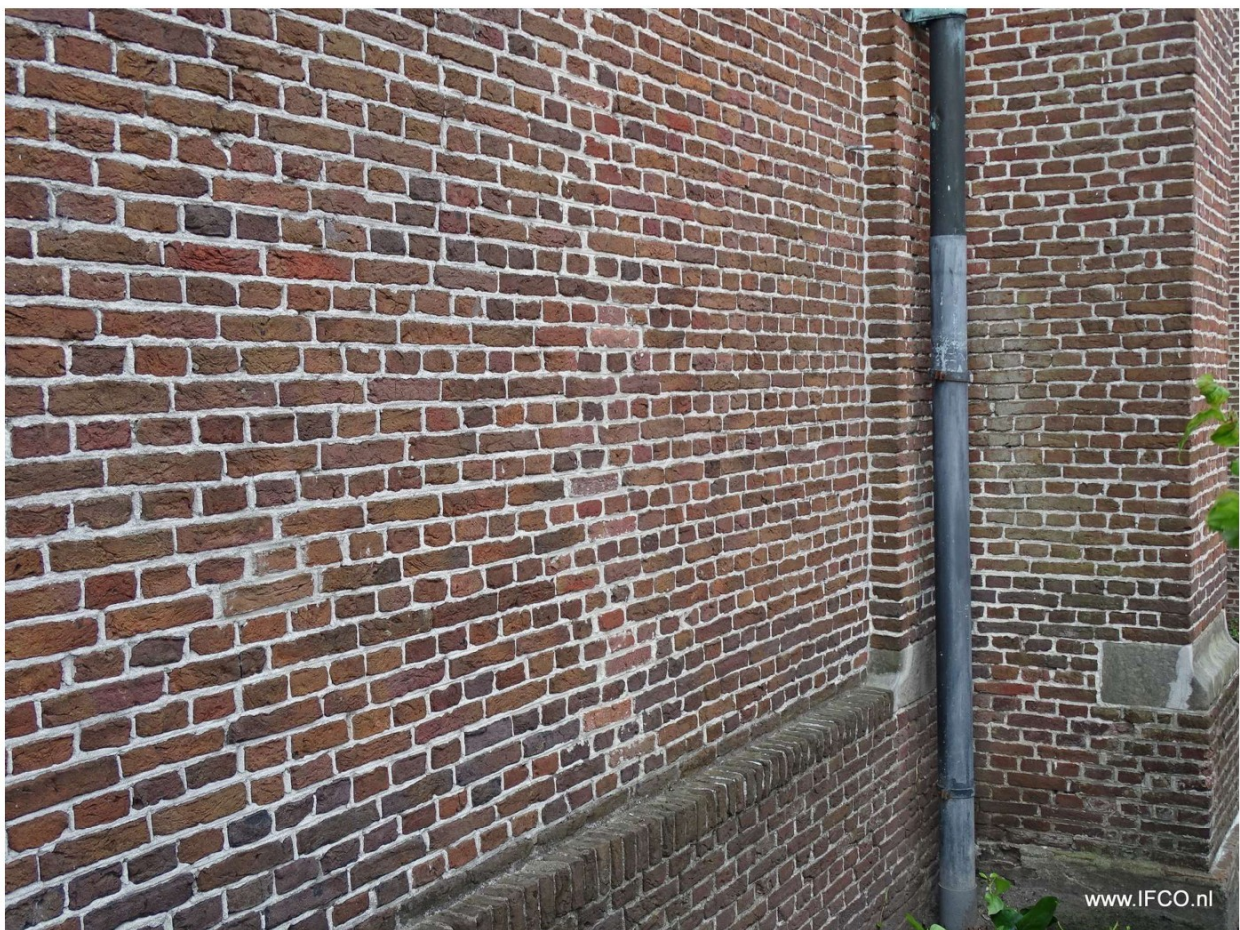
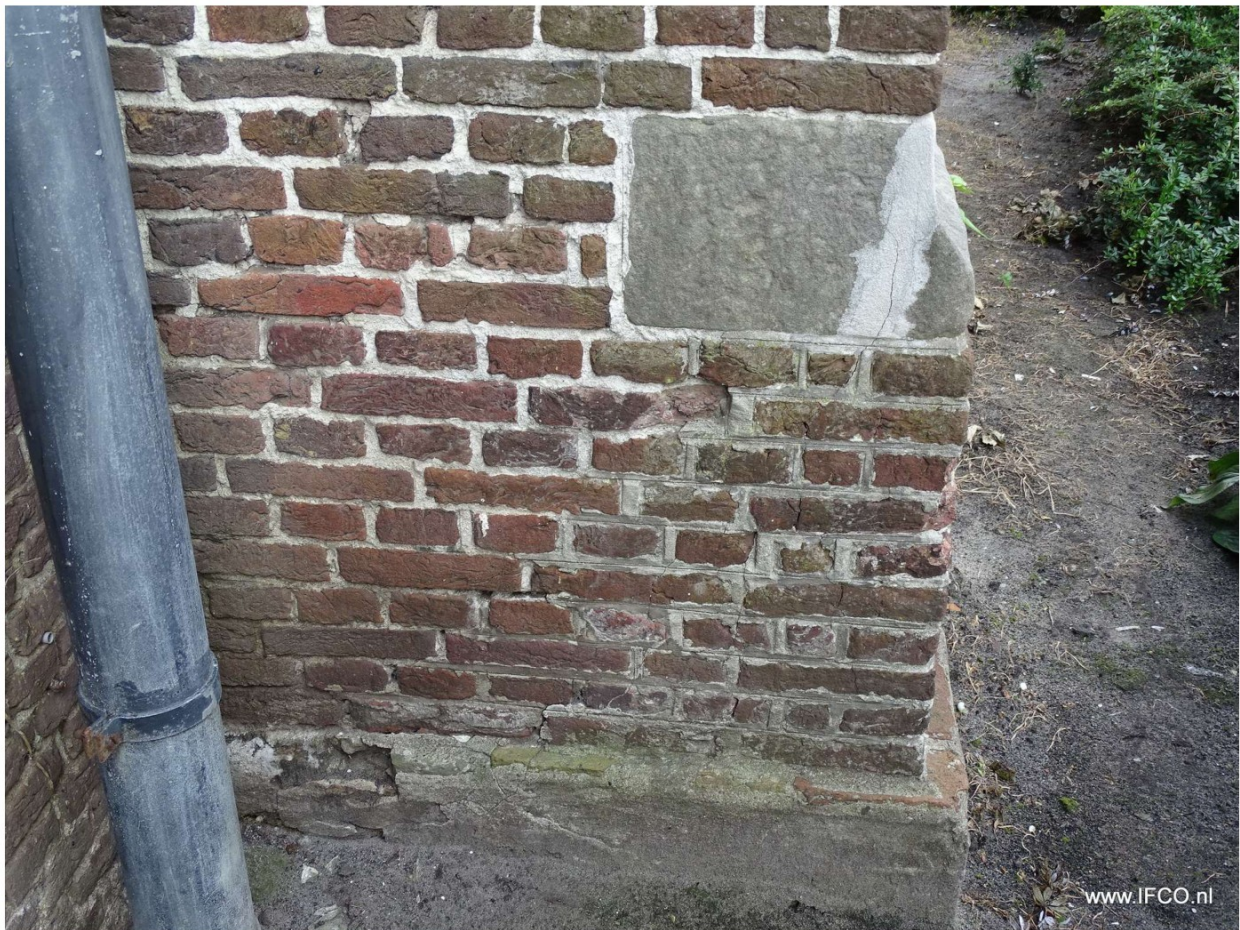
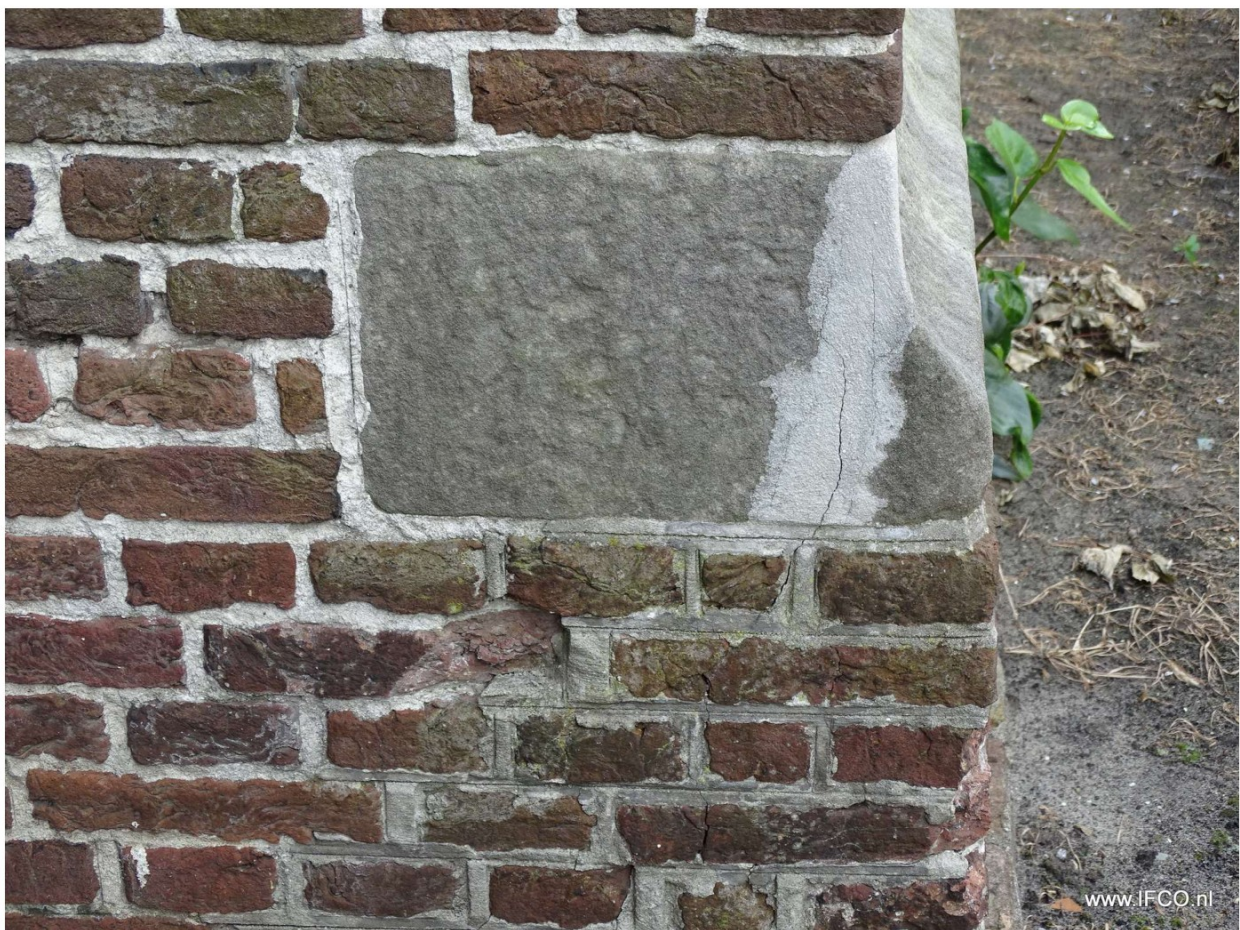
Samen met de bevindingen uit de visuele inspectie blijkt de oostgevel recent de meeste zakking te ondervinden. Ter plaatse van de oostgevel (fotonummer 86 t/m 92) en de rechter zijgevel (fotonummer 95 t/m 101) zijn scheuren geconstateerd die niet (zoals bij overige gevels) ter plaatse van een eerder herstelde scheur zijn ontstaan. Tevens wordt een deformatie cq. torsie van metselwerk vastgesteld bij de overgang van de linker zijgevel naar de oostgevel.

| | 86 t/m 89 | Scheur linksonder 'blind' venster in middelste geveldeel |

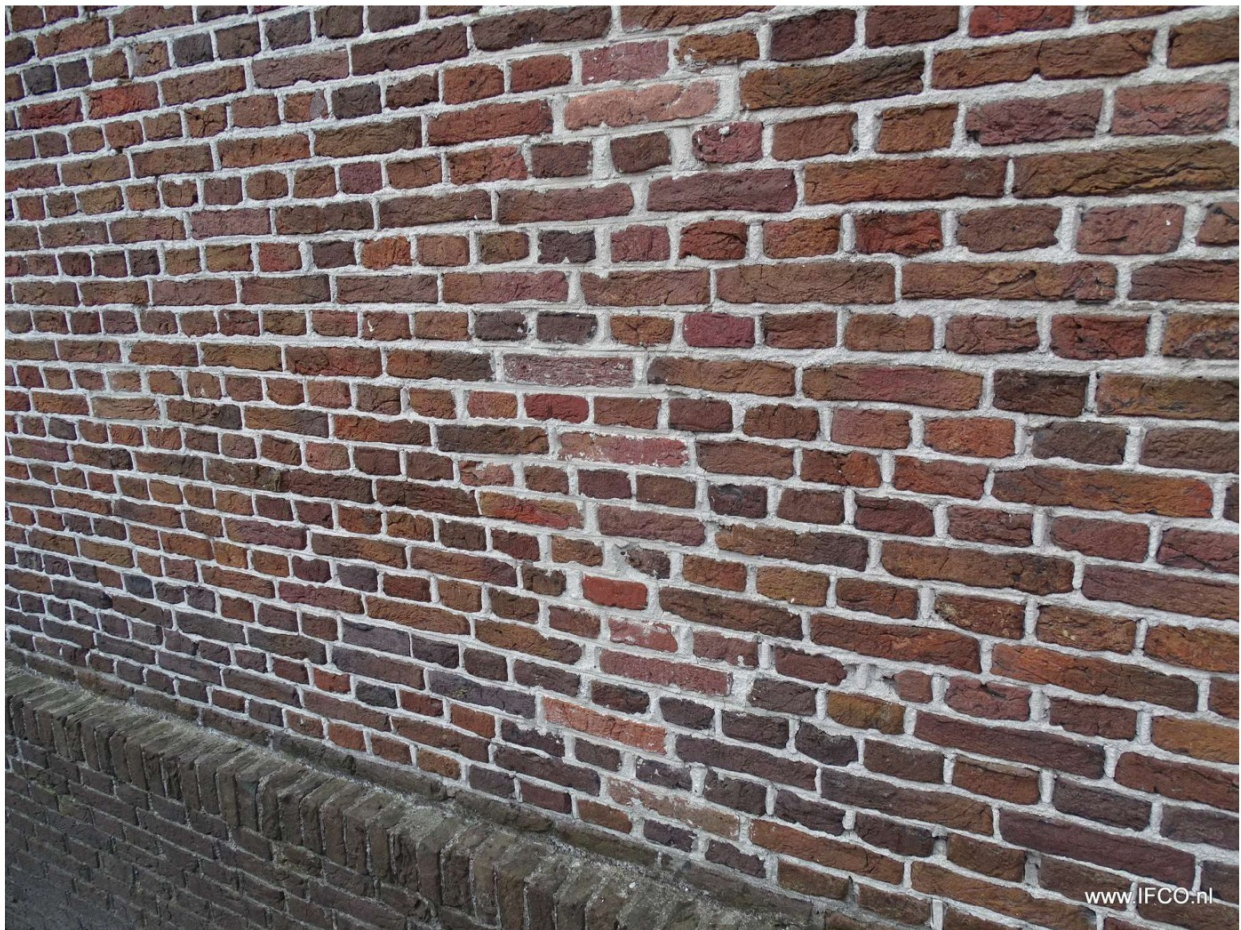
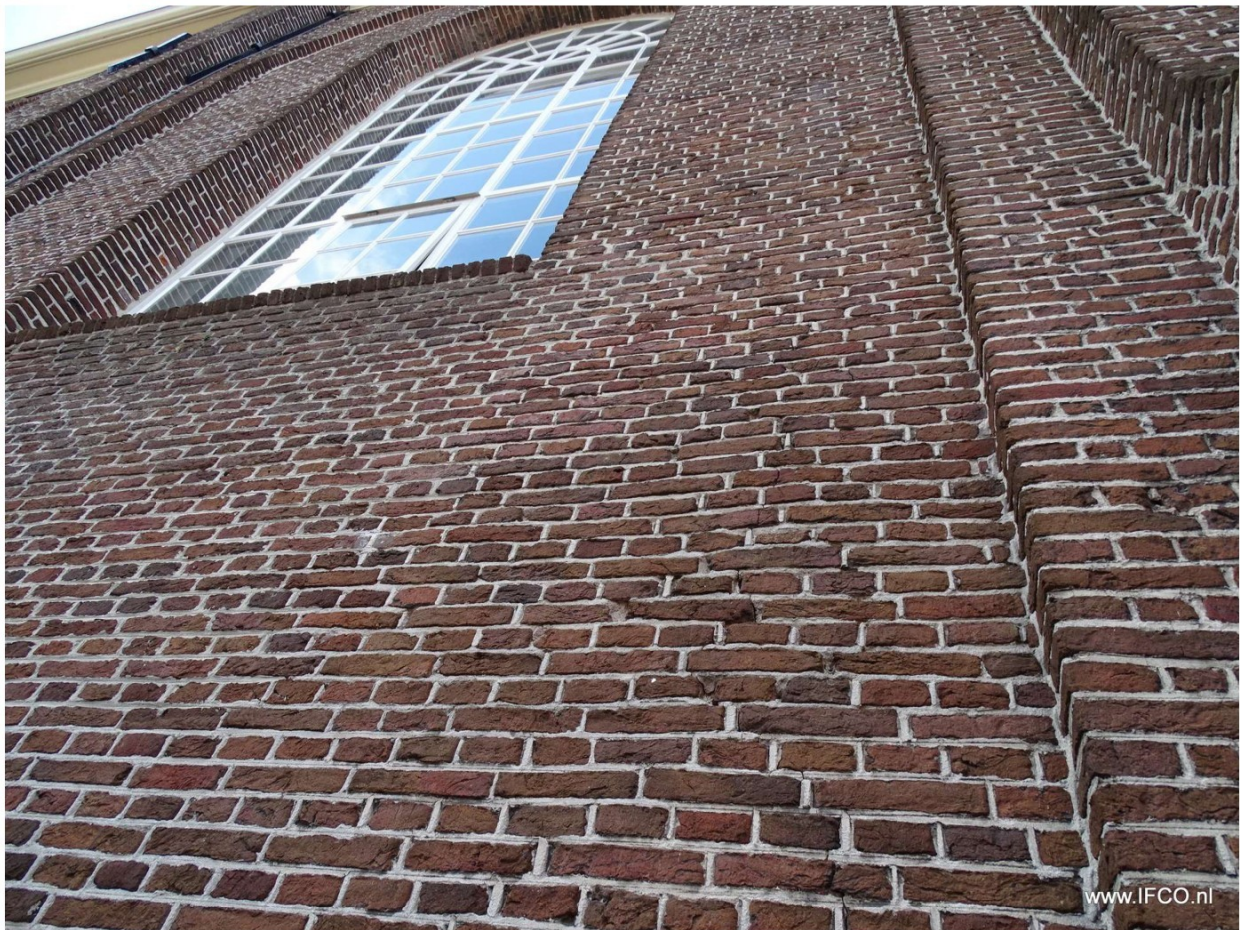
| | 90 t/m 92 | Scheur rechtsonder raamkozijn in rechter geveldeel |

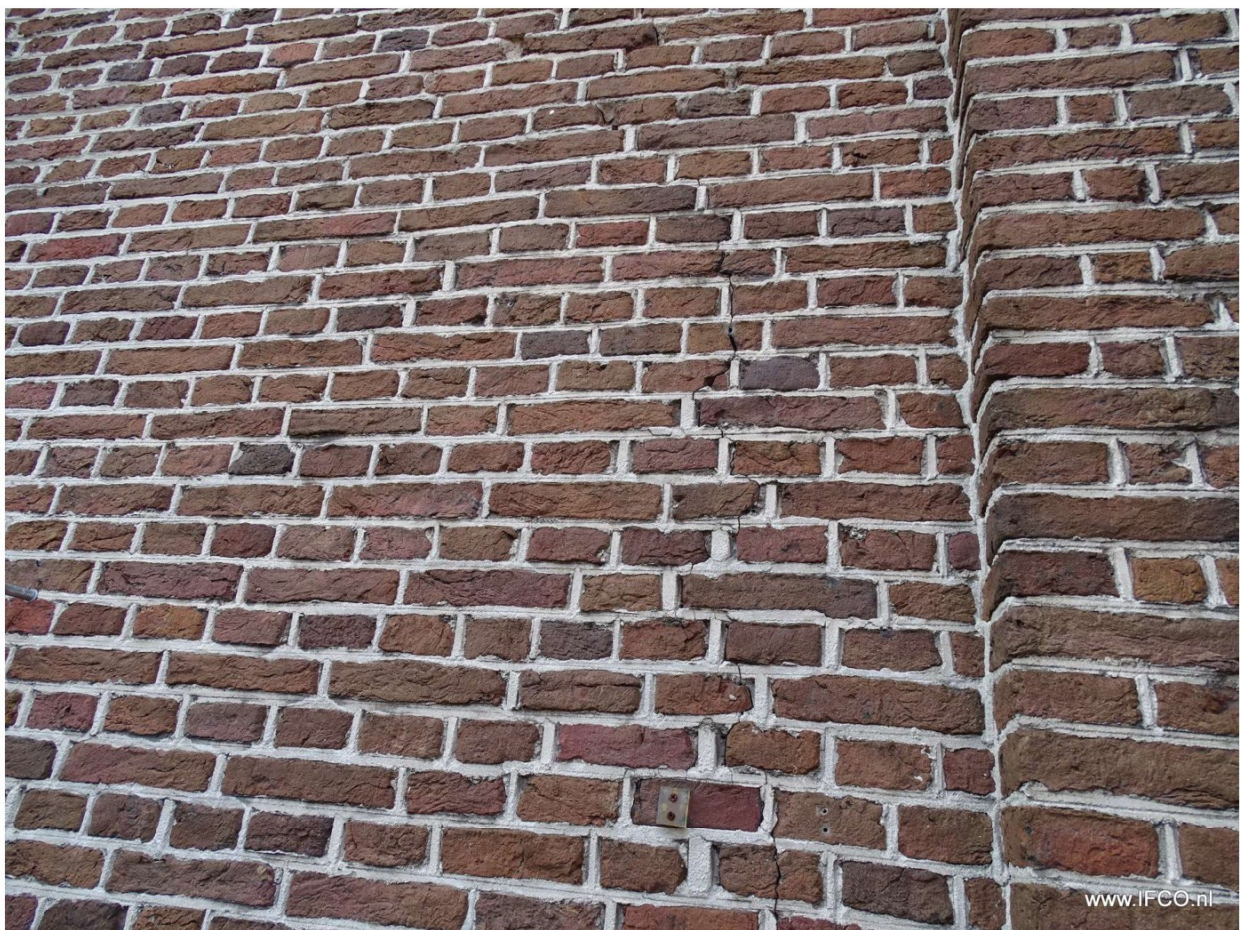
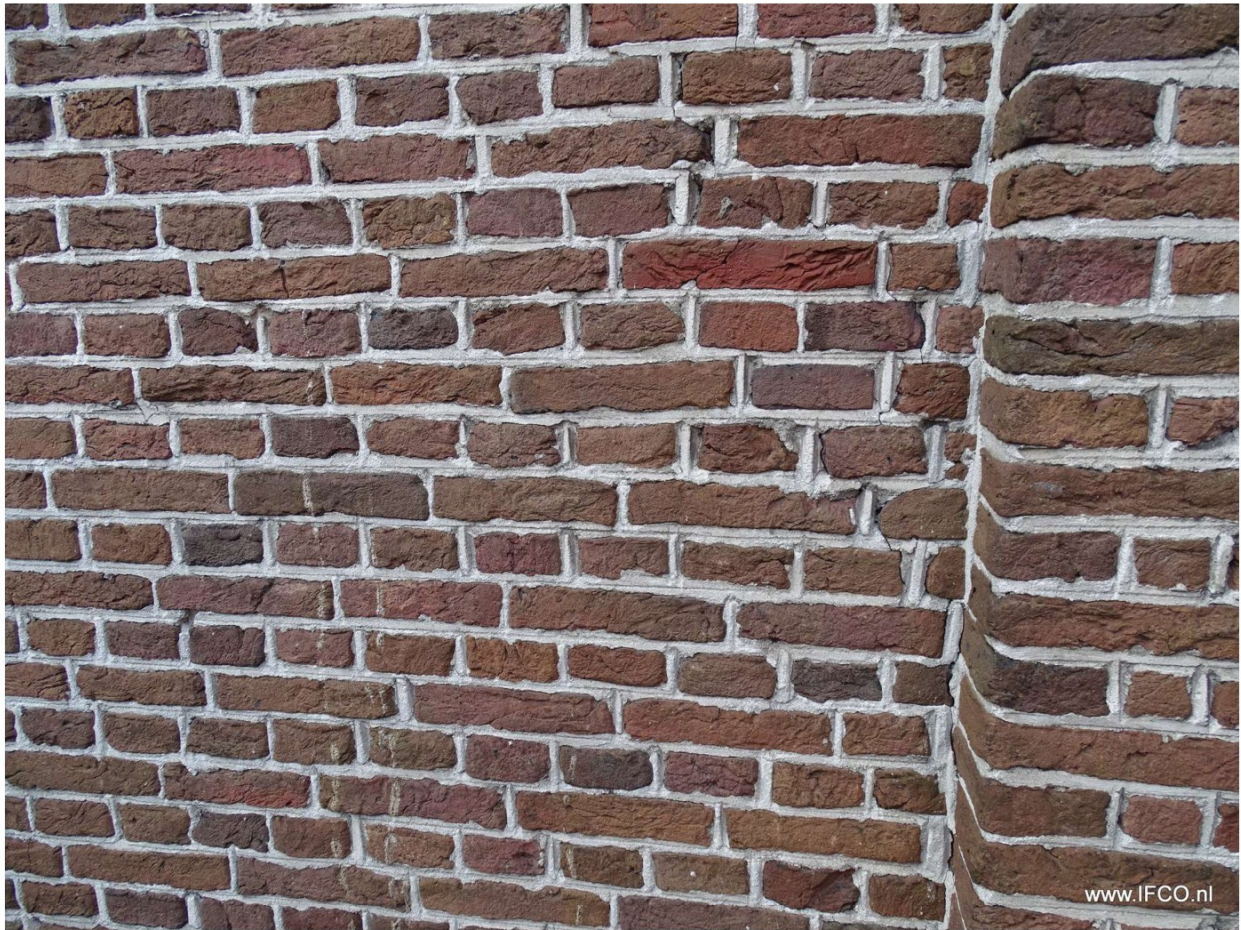
| Rechter zijgevel<br>(Zuidgevel) | 93 en 94 | Herstelde scheur midden boven rechter raamkozijn |

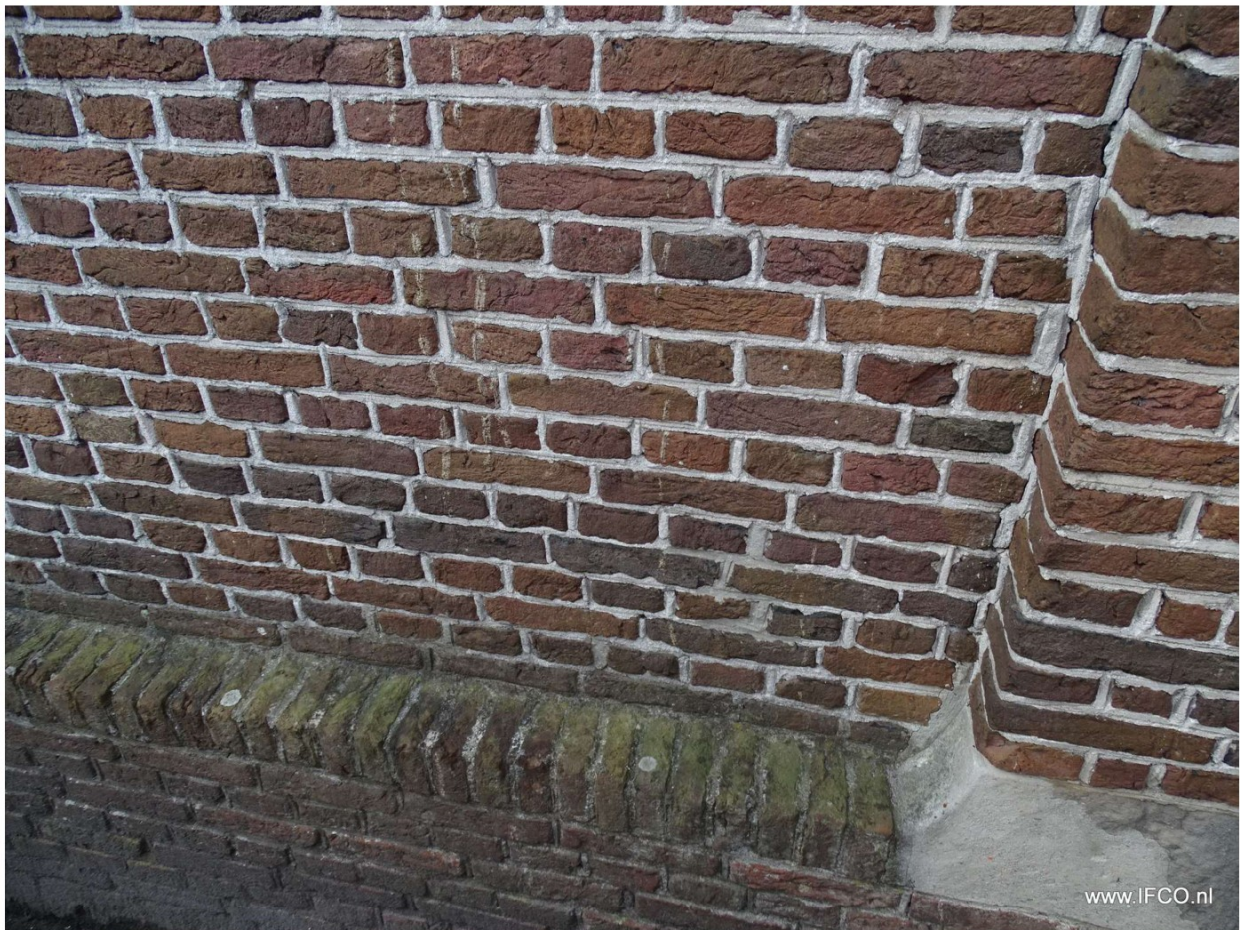
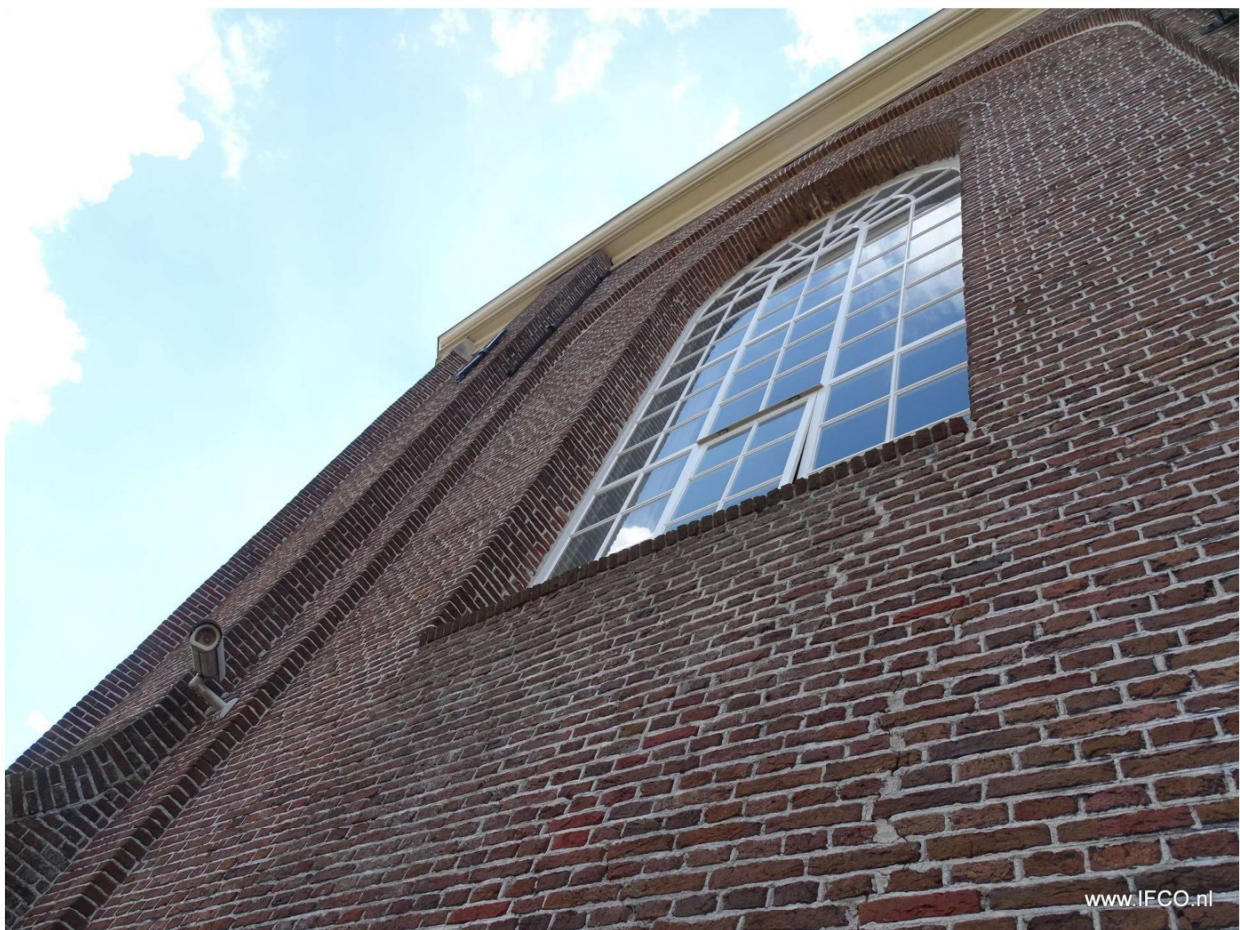
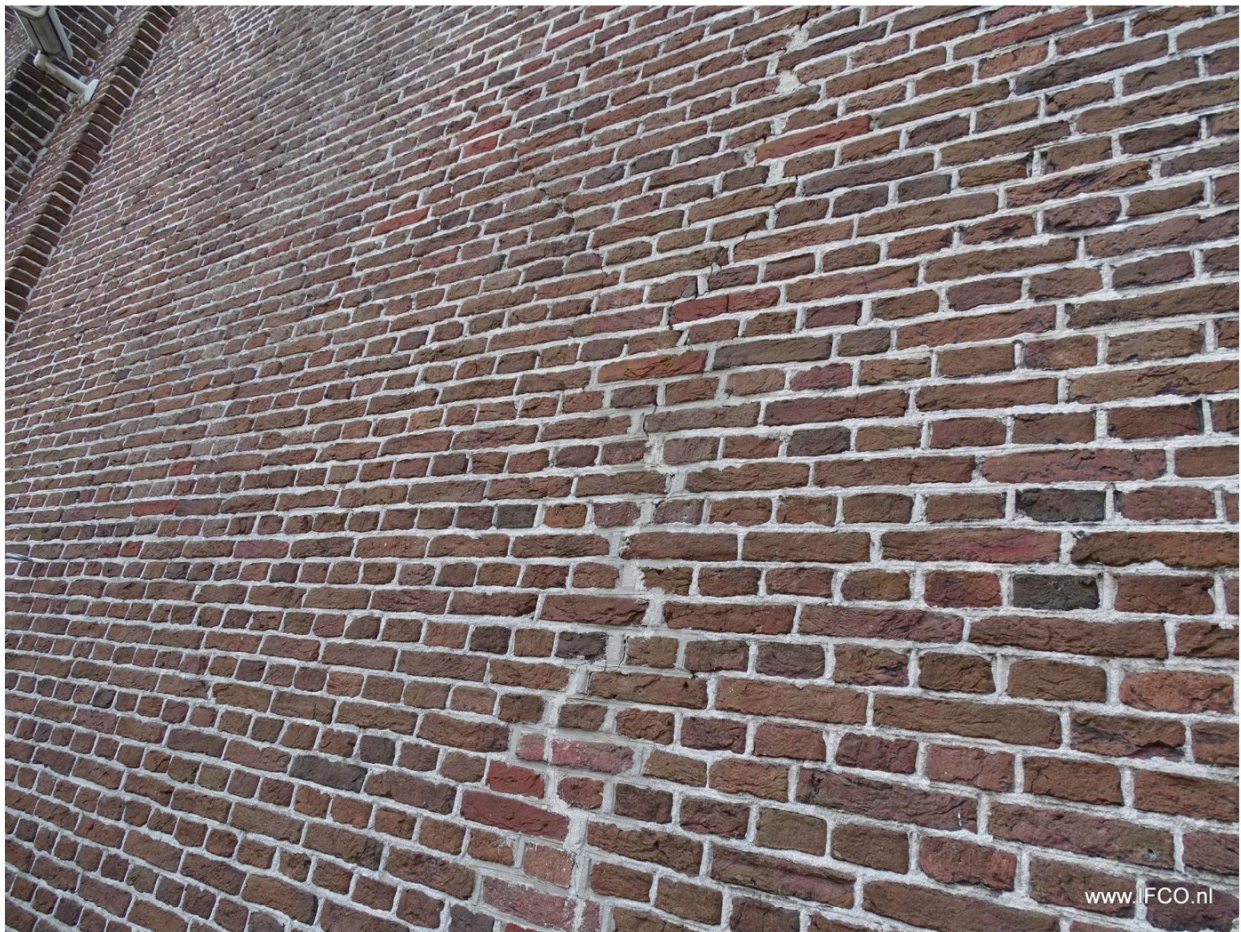
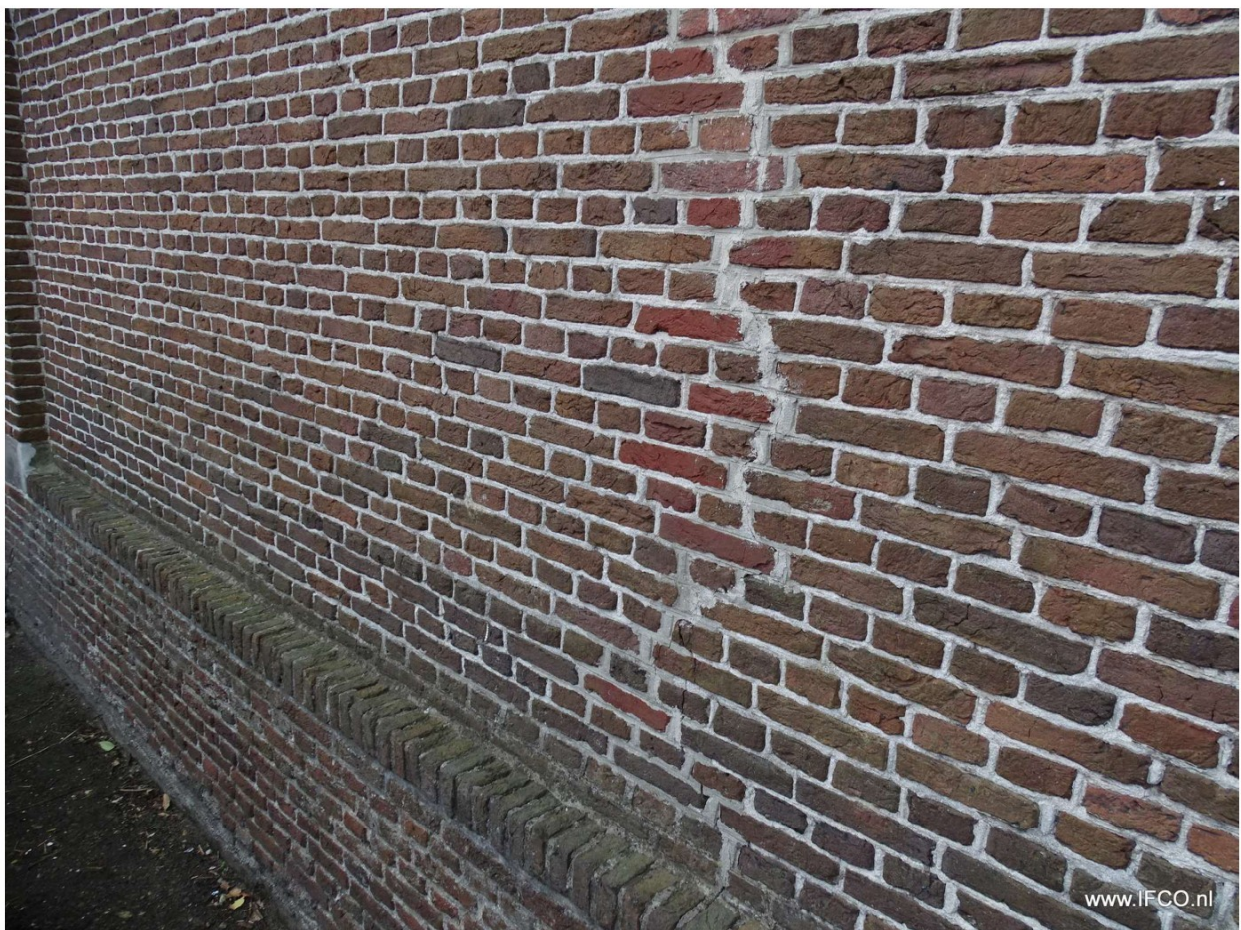
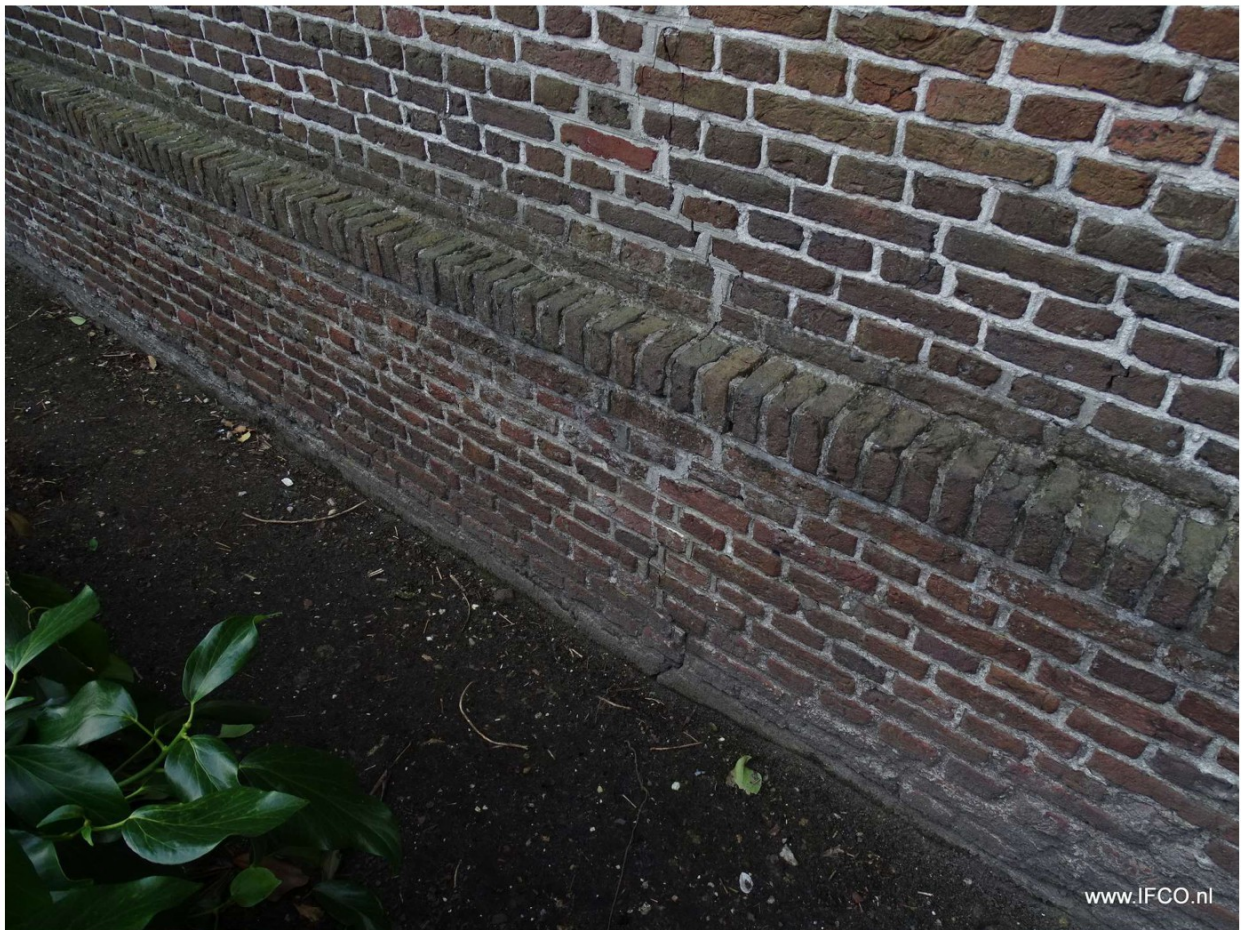
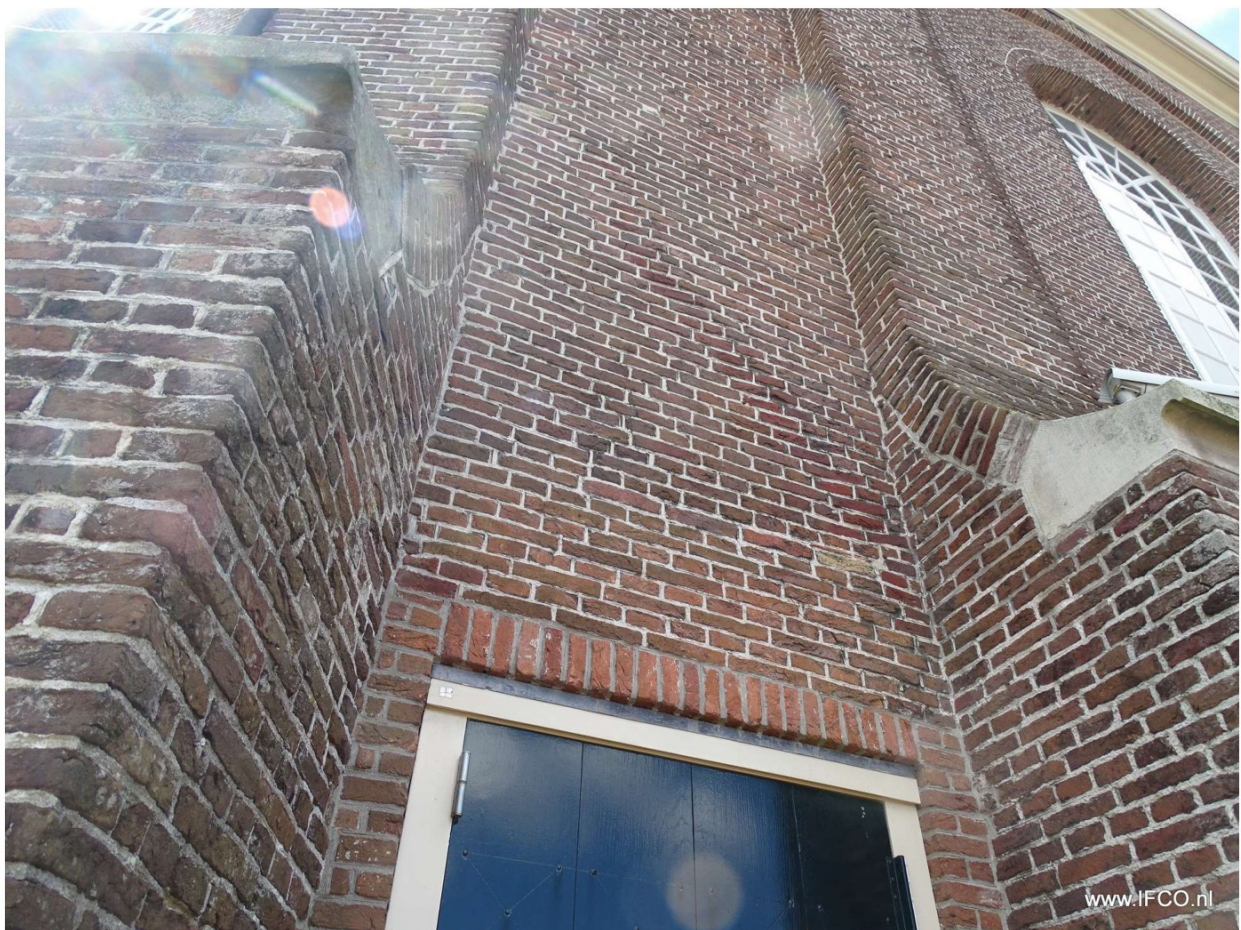
| | 95 t/m 101 | Scheuren onder het 2 <sup>e</sup> kozijn van rechts |
