# Fase 1- Funderingsonderzoek

Kerkgebouw Moerkapelle

Documentnummer : R22AA0229.001rev.0

In opdracht van de Protestantse Gemeente Moerkapelle (hierna: PGM) heeft IFCO Funderingsexpertise B.V. (hierna: IFCO) op 4 juli 2022 een fase 1 - funderingsonderzoek uitgevoerd aan het kerkgebouw aan de Dorpsstraat 17 te Moerkapelle.

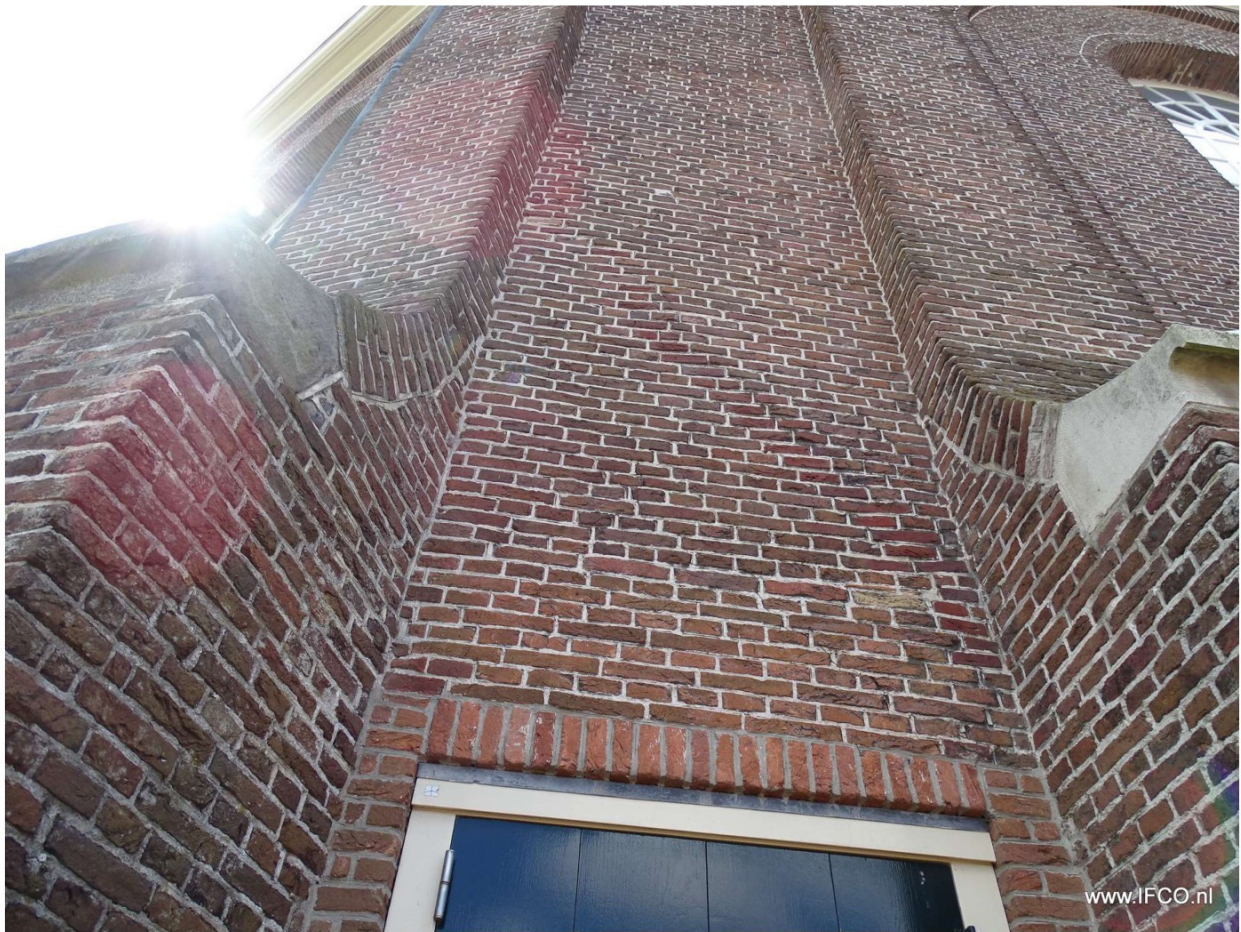
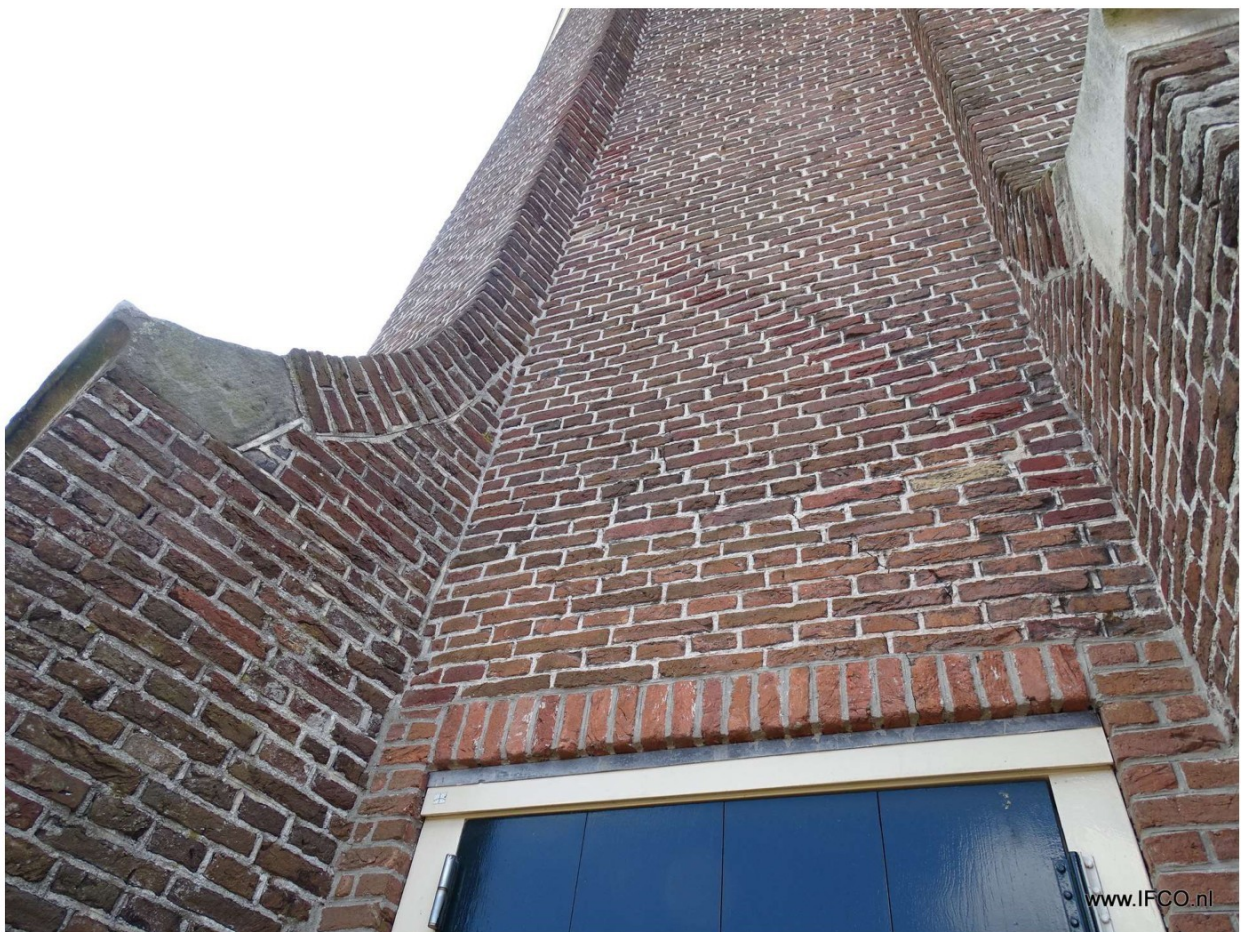
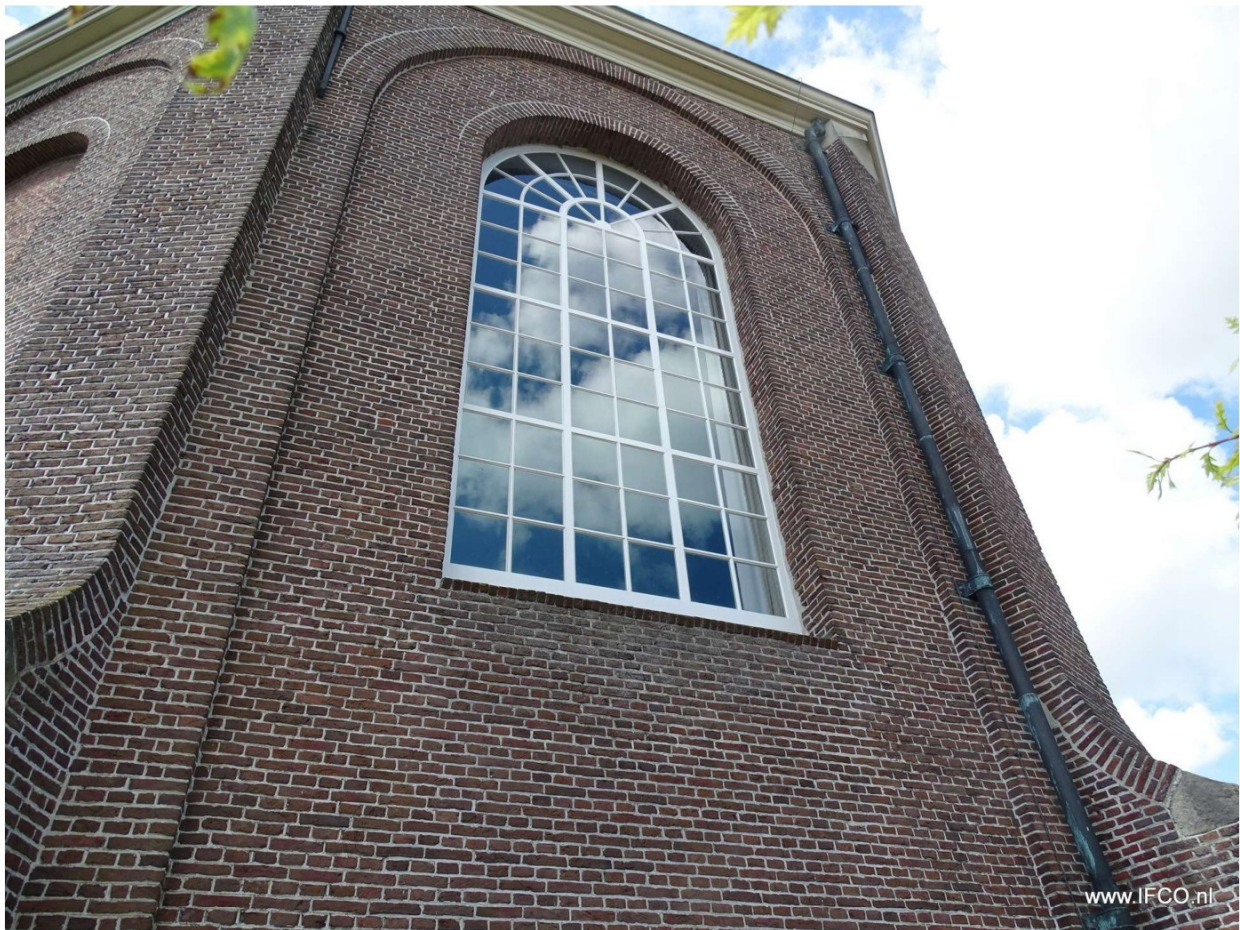
| | 102 t/m 104 | Scheur linksonder deurkozijn |

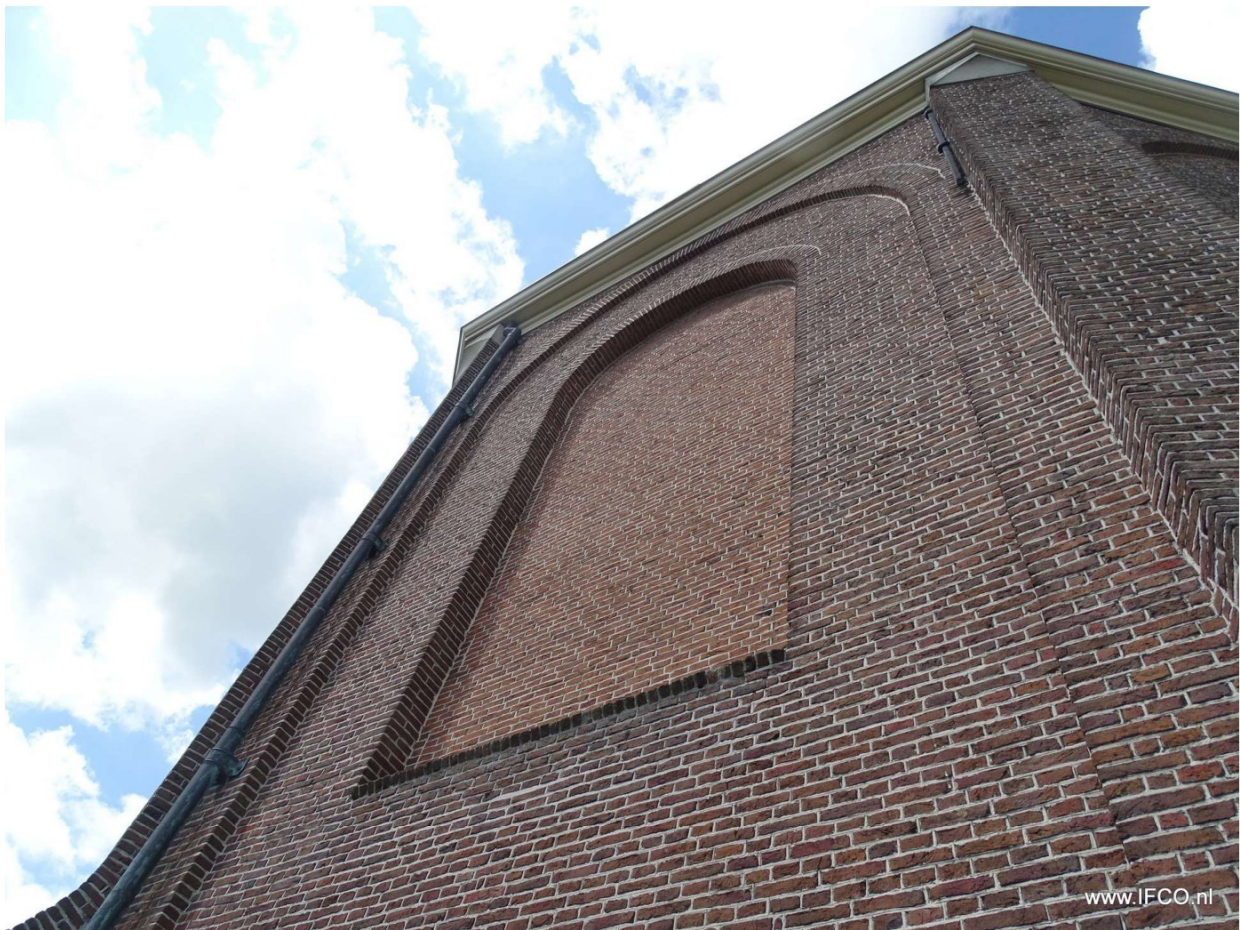
IFCO (86)

| | 105 | Herstelde scheur midden boven linker raamkozijn |

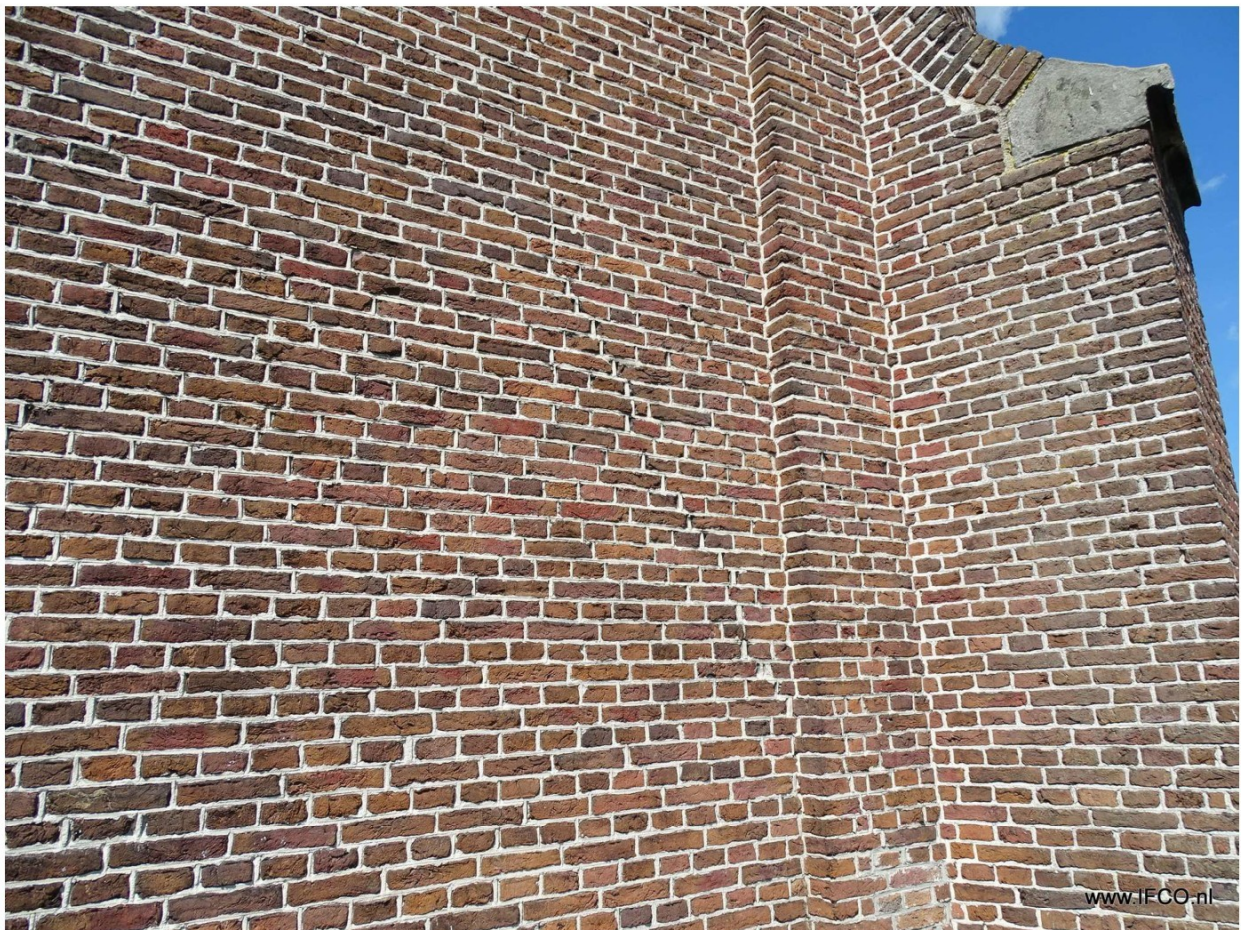
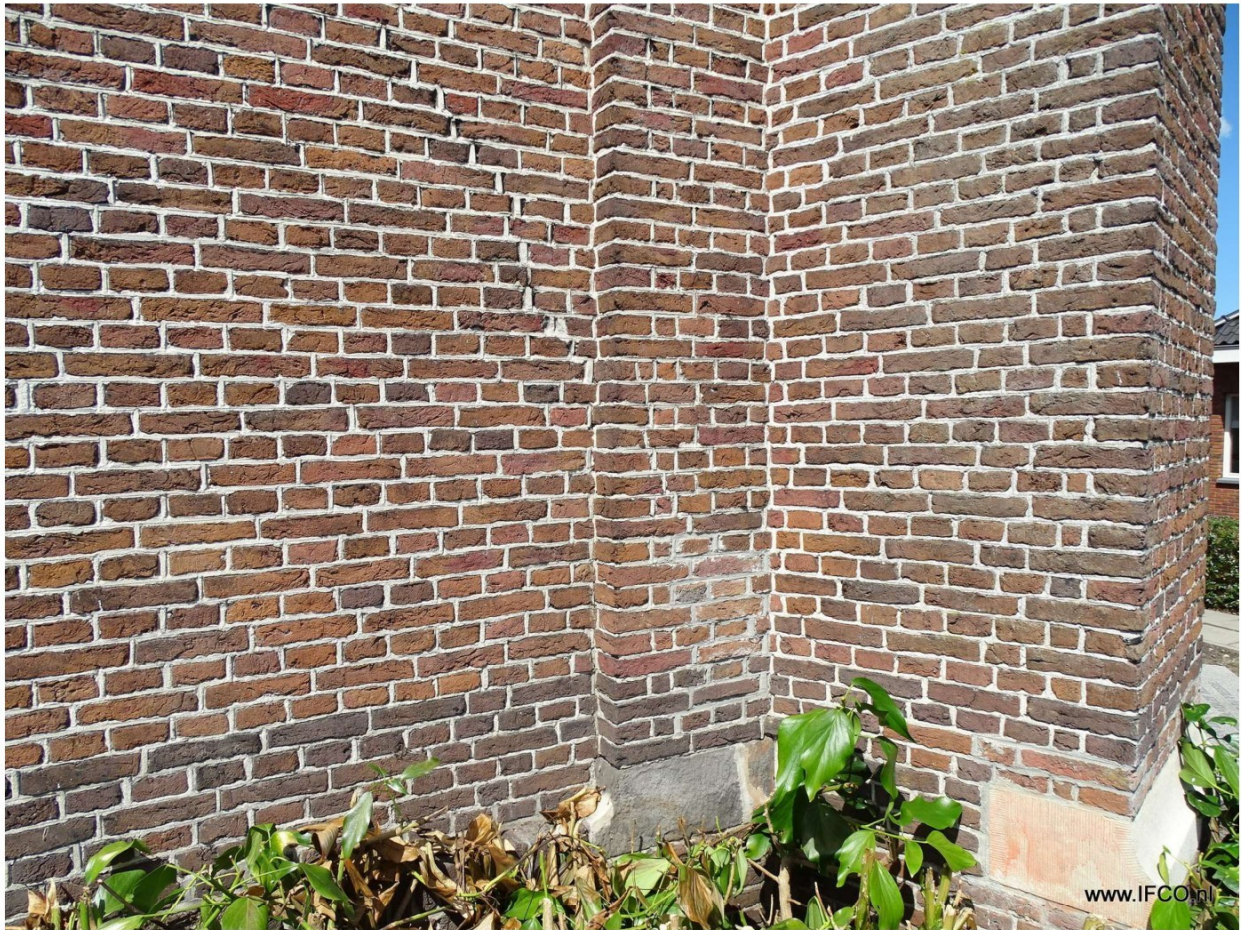
| | 107 en 108 | Hersteld scheur midden boven 2 <sup>e</sup> kozijn van links |
