## Fase 2- Funderingsonderzoek

Kerkgebouw Moerkapelle

Documentnummer : R22AA0229.002rev.0

In opdracht van de Protestantse Gemeente Moerkapelle (hierna: PGM) heeft IFCO Funderingsexpertise B.V. (hierna: IFCO) op 20 september 2022 een fase 2 - funderingsonderzoek uitgevoerd aan het kerkgebouw aan de Dorpsstraat 17 te Moerkapelle.

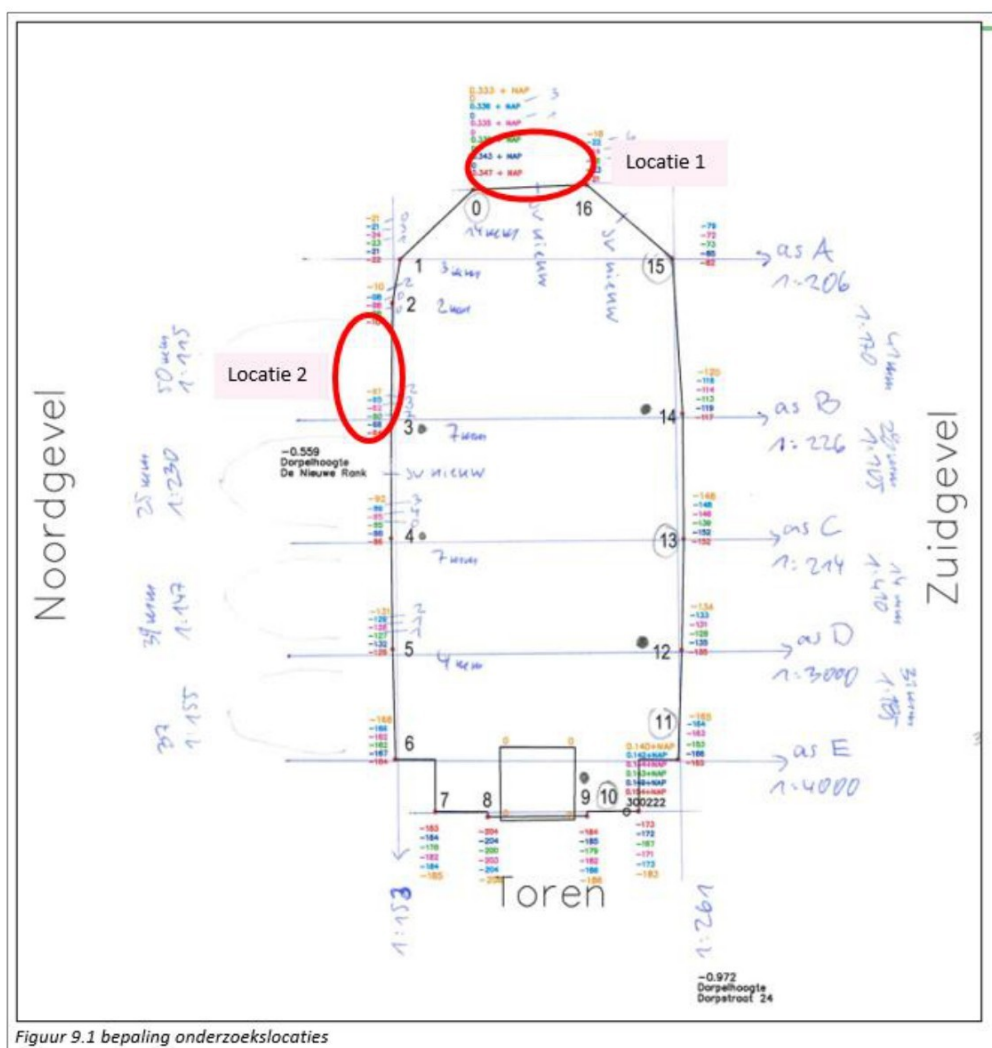
Figuur 3.1: Onderzoekslocatie ter plaatse van de linker zijgevel (noordgevel)

Het funderingsonderzoek is uitgevoerd aan het kerkgebouw aan de Dorpsstraat 17 te Moerkapelle. In figuur 3.1 zijn rood omkaderd de voorgestelde locaties voor nader funderingsonderzoek volgens het document [10] aangegeven. In overeenstemming met de opdrachtgever is besloten aan de linker zijgevel (noordgevel) met het onderzoek te starten bij 'Locatie 2'.

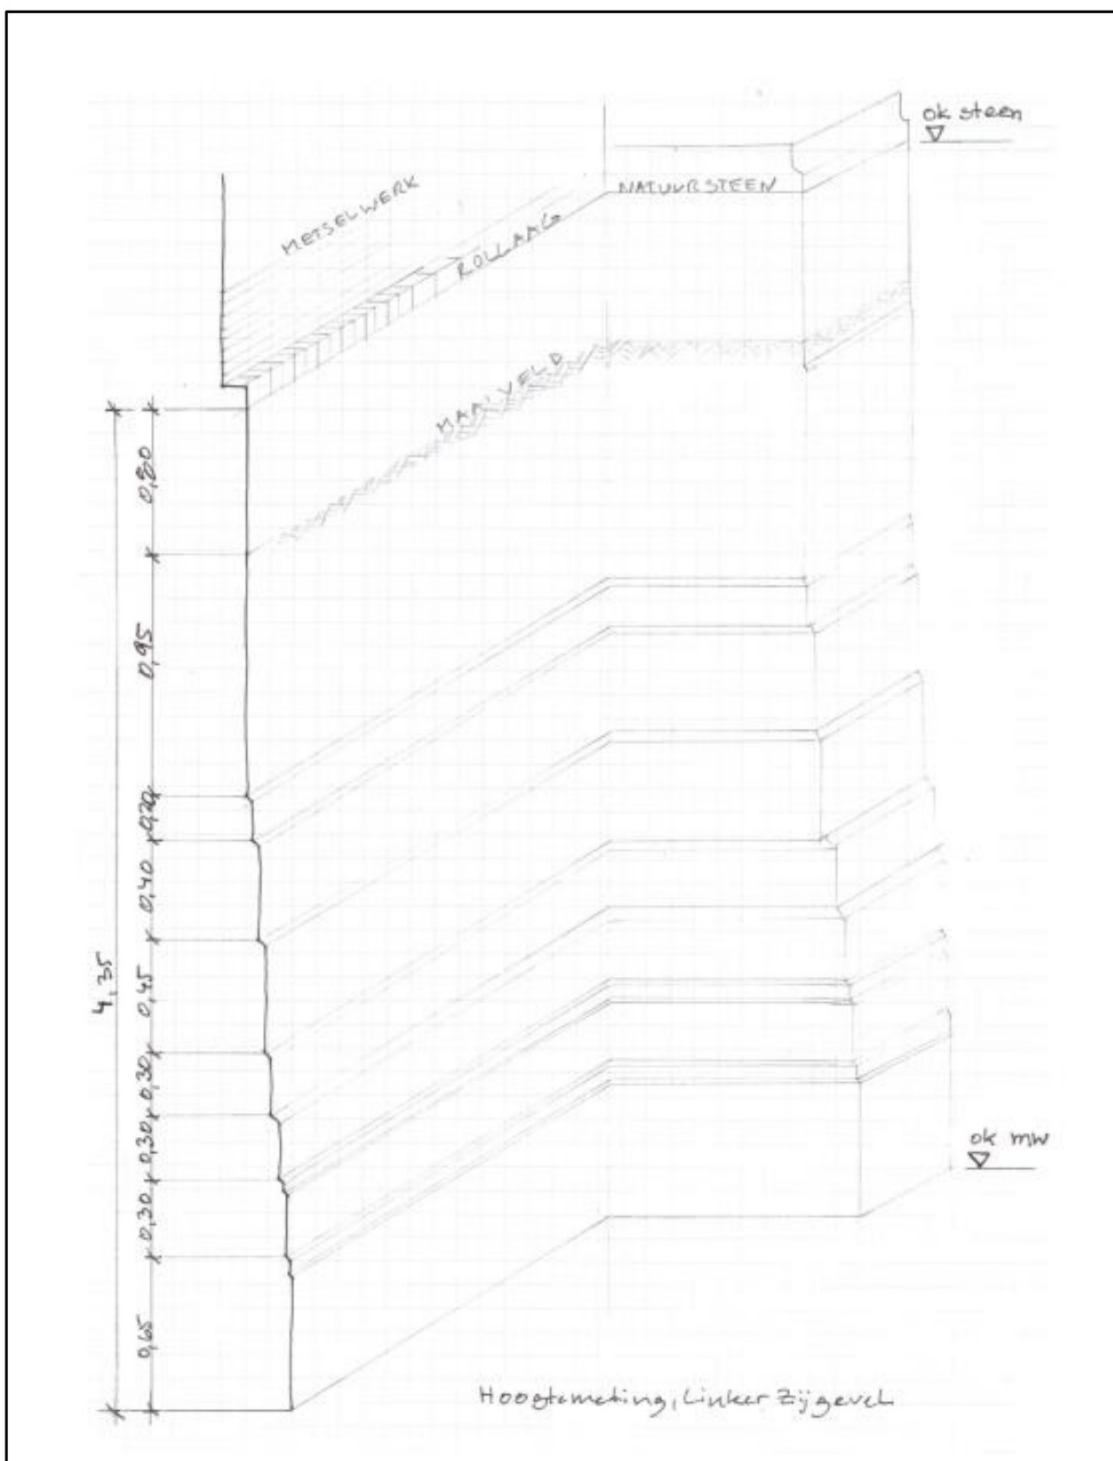
Figuur 4.3 Opbouw van de gemetselde muur onder het maaiveld met de trapsgewijze verbreding en de inmeting vanaf de rollaag tot de onderkant van het metselwerk

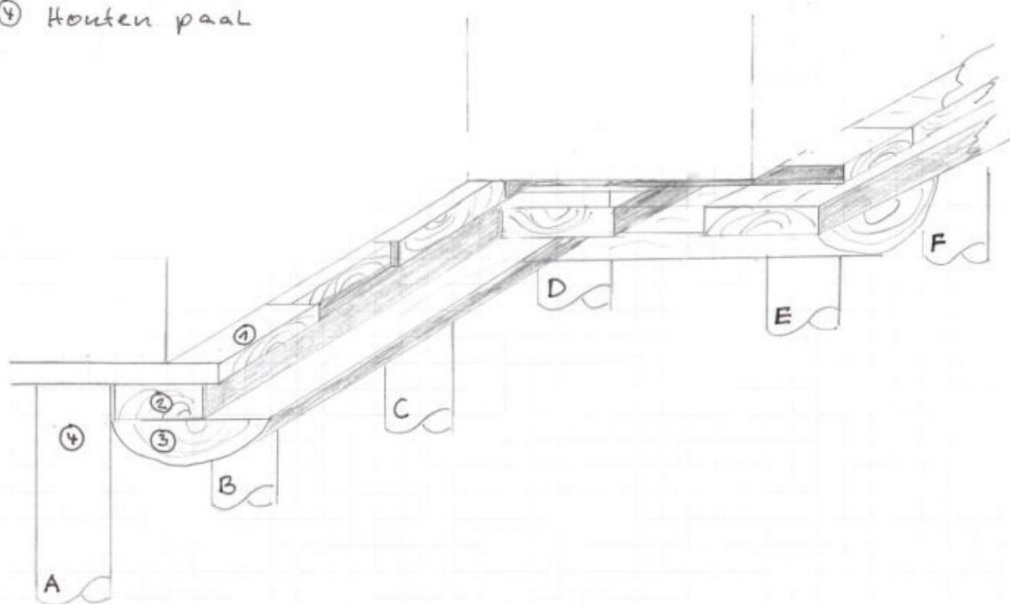
- aan de hand van het aanwezige funderingshout onder de muur van de gevel is de funderingsconstructie te herleiden, onder de steunbeer zijn een aantal delen niet (meer) aanwezig of in erg slechte staat (rot, brokkelt af en komt makkelijk los tijdens onderzoek);

- onder het metselwerk zijn (korte) planken in dwarsrichting aangetroffen, van matige kwaliteit onder de gevel en van redelijke kwaliteit ter plaatse van de steunbeer;

- het langshout onder de planken in dwarsrichting is van slechte kwaliteit. Tussen paal A en B is over een lengte van ca. 10 cm geen langshout aanwezig (eindstukken langshout of ontbrekend door aantasting);

- onder het langshout is een halve stam aanwezig, van matige kwaliteit onder de gevel en van slechte kwaliteit ter plaatse van de steunbeer;
- de palen zijn achter de halve stam gesitueerd en blijken niet onder het langshout aangebracht te zijn maar onder de planken in dwarsrichting.

Figuur 4.4 Opbouw van de houten funderingsconstructie en de locaties van de funderingspalen.

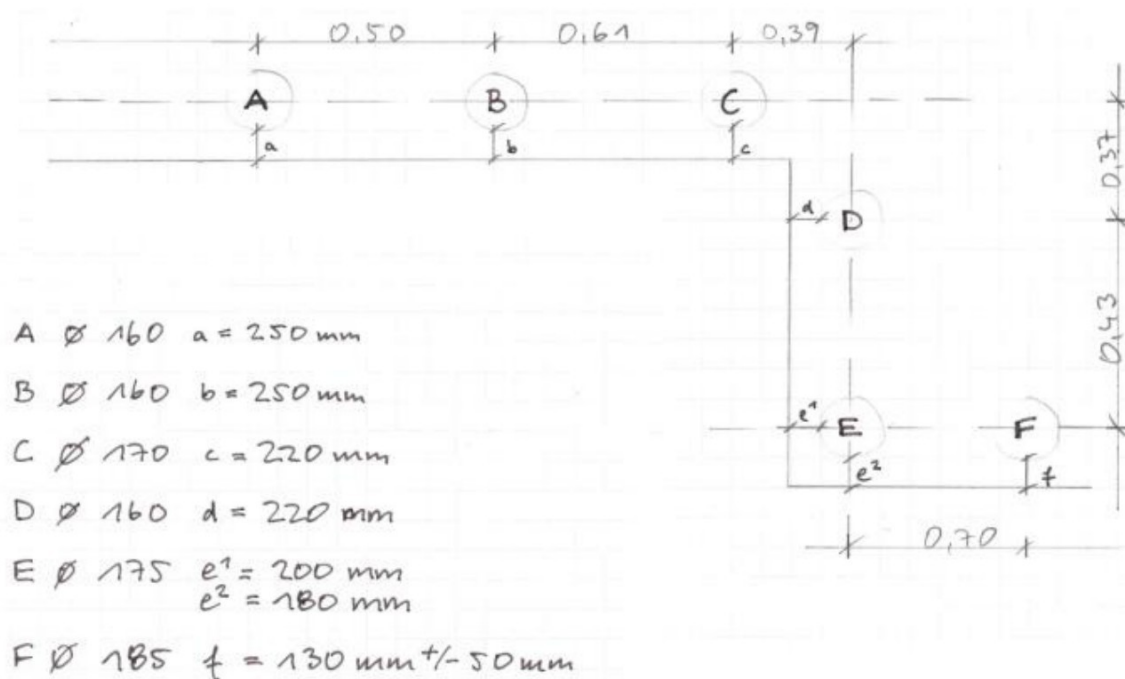
- in totaal zijn 6 palen geïnspecteerd. De palen zijn genummerd van A t/m F. In figuur 4.5 zijn de locaties en nummering van de palen in een overzichtstekening weergegeven met daarbij de gemeten diameters van de palen;

- de palen A, B en C bevinden zich onder de muur van de gevel, evenwijdig aan de gevel;
- de palen D, E en F bevinden zich onder de steunbeer;
- de hoogteligging van de paalkoppen is volgens de inmeting vastgesteld op ca. 3,60 m onder het maaiveld hetgeen overeenkomt met 3,65 m – NAP.

Figuur 4.5 Locaties en nummering van de palen en gemeten diameter

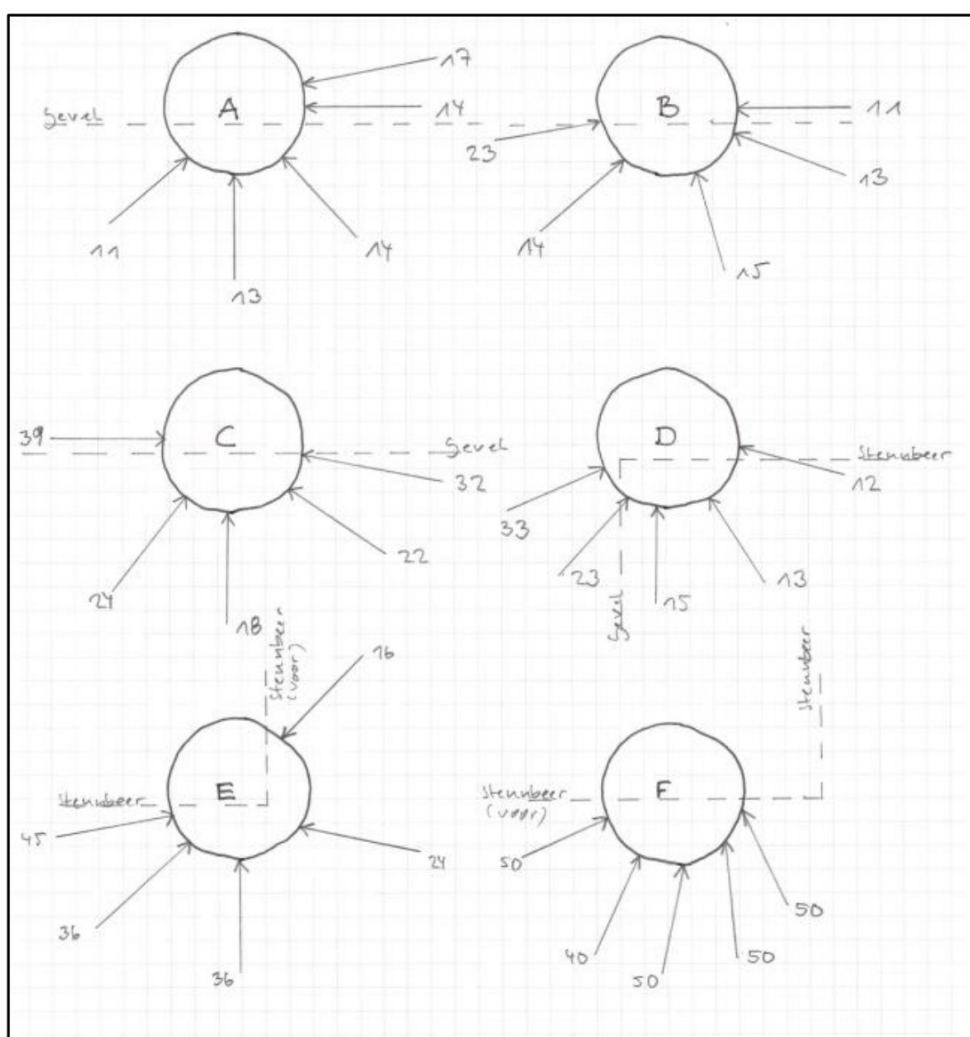
Tijdens het onderzoek is per paal vijfmaal (binnen de beschikbare ruimte rondom de paal) geprikt om zo de gemiddelde dikte van de (inmiddels) zachte schil van het hout ter plaatse van de paalkop te bepalen. In onderstaande figuur 5.1 zijn de locaties en de meetwaarden weergegeven.

Figuur 5.1 Onderzoekslocaties meting indringing palen

| Paal | Restdiameter [mm] | Afname oppervlak, huidig [%] | Beoordeling | Afname oppervlak na 25 jaar [%] | Beoordeling |
| A | 122 | 41 | Matig | 50 | Matig |
| B | 120 | 44 | Matig | 53 | Matig |
| C | 106 | 61 | Slecht | 72 | Slecht |
| D | 112 | 51 | Matig | 61 | Slecht |
| E | 102 | 66 | Slecht | 77 | Slecht |
| F | 79 | 82 | Slecht | 92 | Slecht |

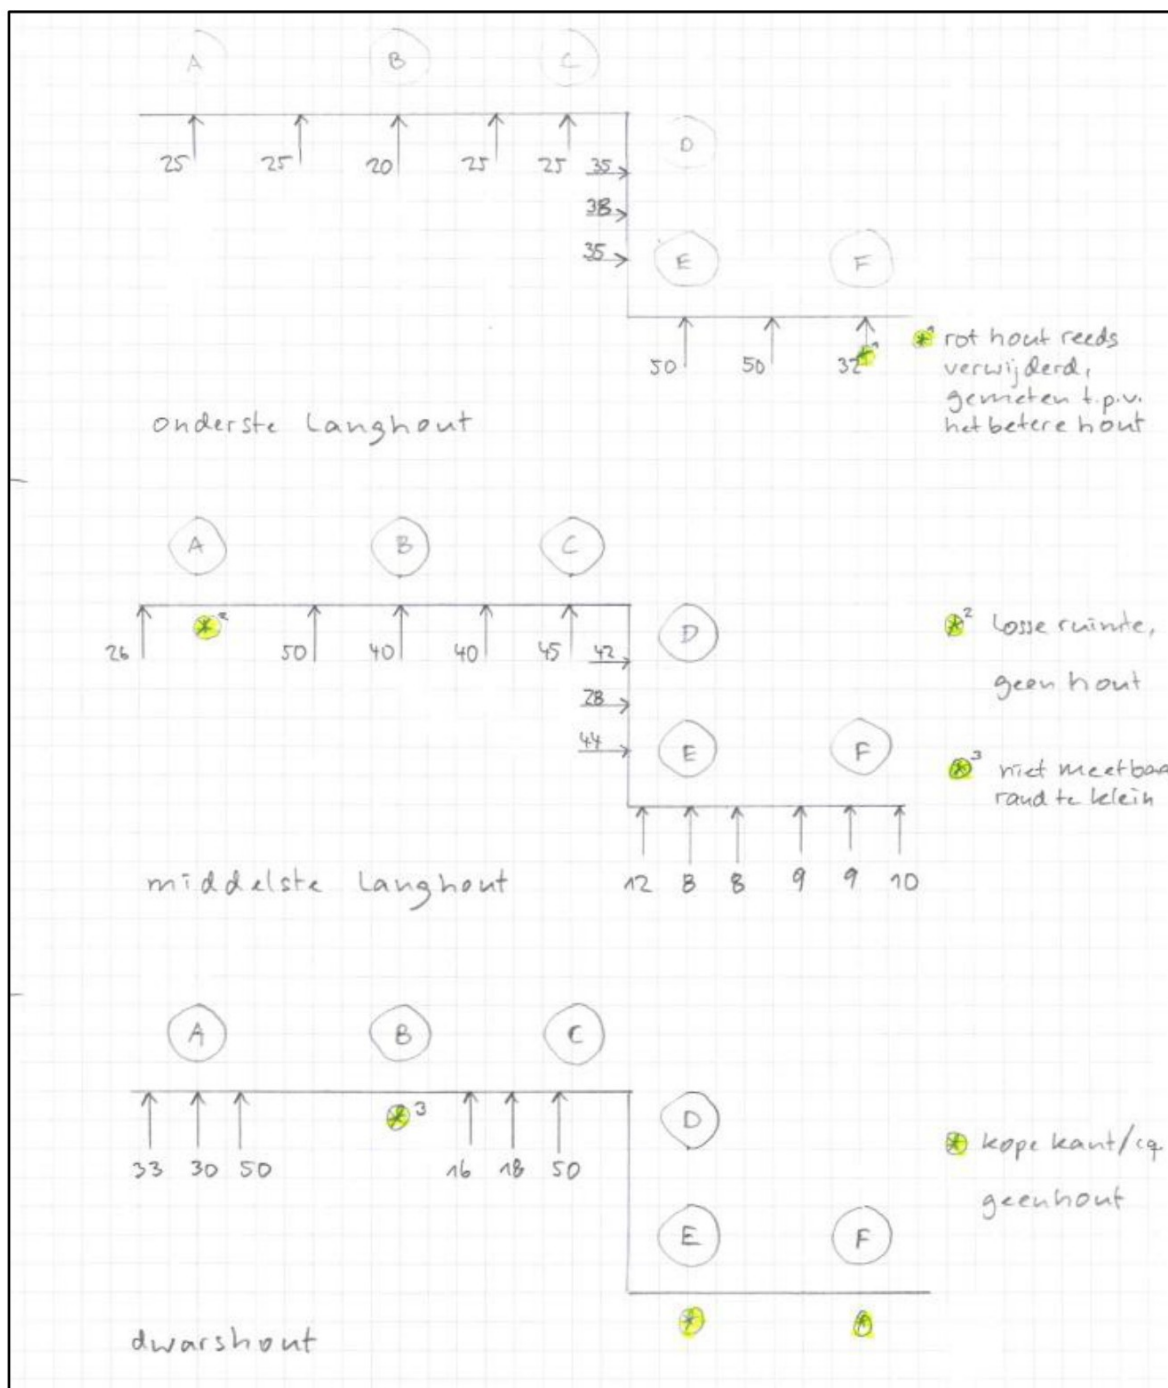
Tevens is tijdens het onderzoek het funderingshout (dwarshout en langshout) geprikt om zo een indicatie van de kwaliteit te verkrijgen. In onderstaande figuur 5.2 zijn de locaties en de meetwaardes weergegeven.

Tabel 4 Resultaten gemeten indringingswaarde van het funderingshout

| Locatie-aanduiding | Gemiddelde indringingswaarde | Mate van aantasting | Beoordeling |
|---|---|---|---|
| t.h.v. paal E | > 50 | E | Ernstig |
| t.h.v. paal F | > 50 | E | Ernstig |

Figuur 5.2 Onderzoeklocaties meting indringing funderingshout

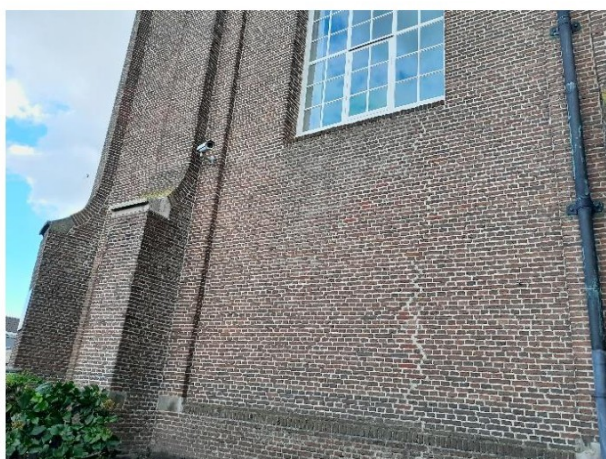
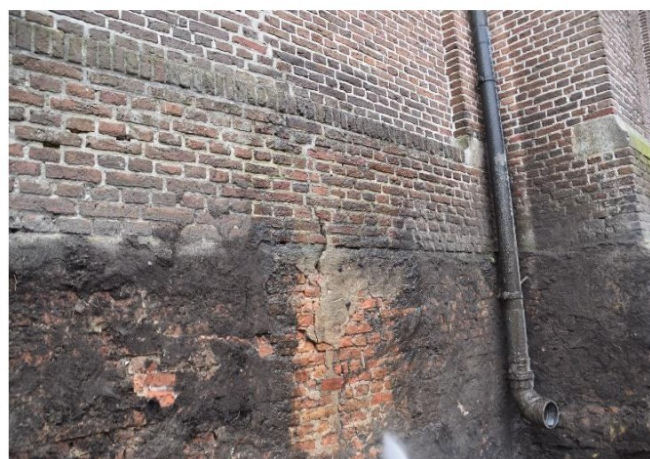
Figuur 5.4

Rechtsonder het raamkozijn is een (herstelde) verticale scheur in het metselwerk van het linker geveldeel aanwezig. Tijdens het onderzoek is het metselwerk vanaf het maaiveld schoon gespoeld en werd duidelijk dat de scheur verticaal doorzet tot de onderkant van het metselwerk van de fundering. Onder het maaiveld verbreed de scheur, zitten losse stenen en ontbrekend delen van de houten fundering. In de figuren 5.4 tot en met 5.7 zijn foto's van het gebrek weergegeven.

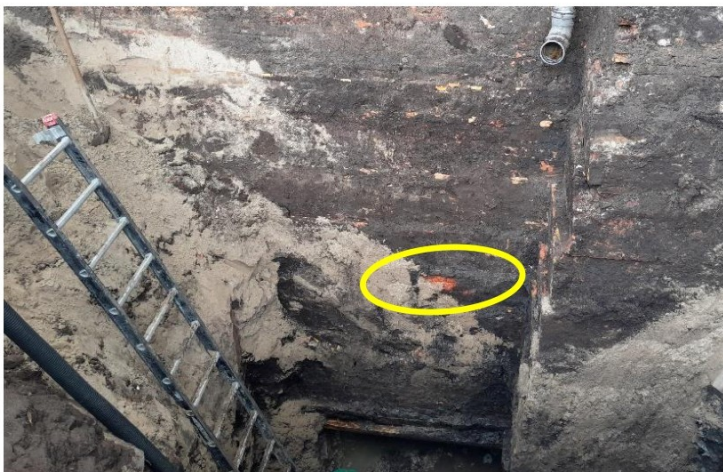
Tijdens de ontgraving is de grondwaterstand gemarkeerd en is de locatie daarvan in onderstaande figuur 5.11 geel omcirkeld weergegeven. Er is geen droogstand van de funderingsconstructie geconstateerd. De huidige grondwaterstand wordt op ca. 1,10 m boven de houten delen van de fundering waargenomen hetgeen overeenkomt met 2,50 m – NAP.

Figuur 5.10 Grondwaterstand tijdens de ontgraving gemarkeerd

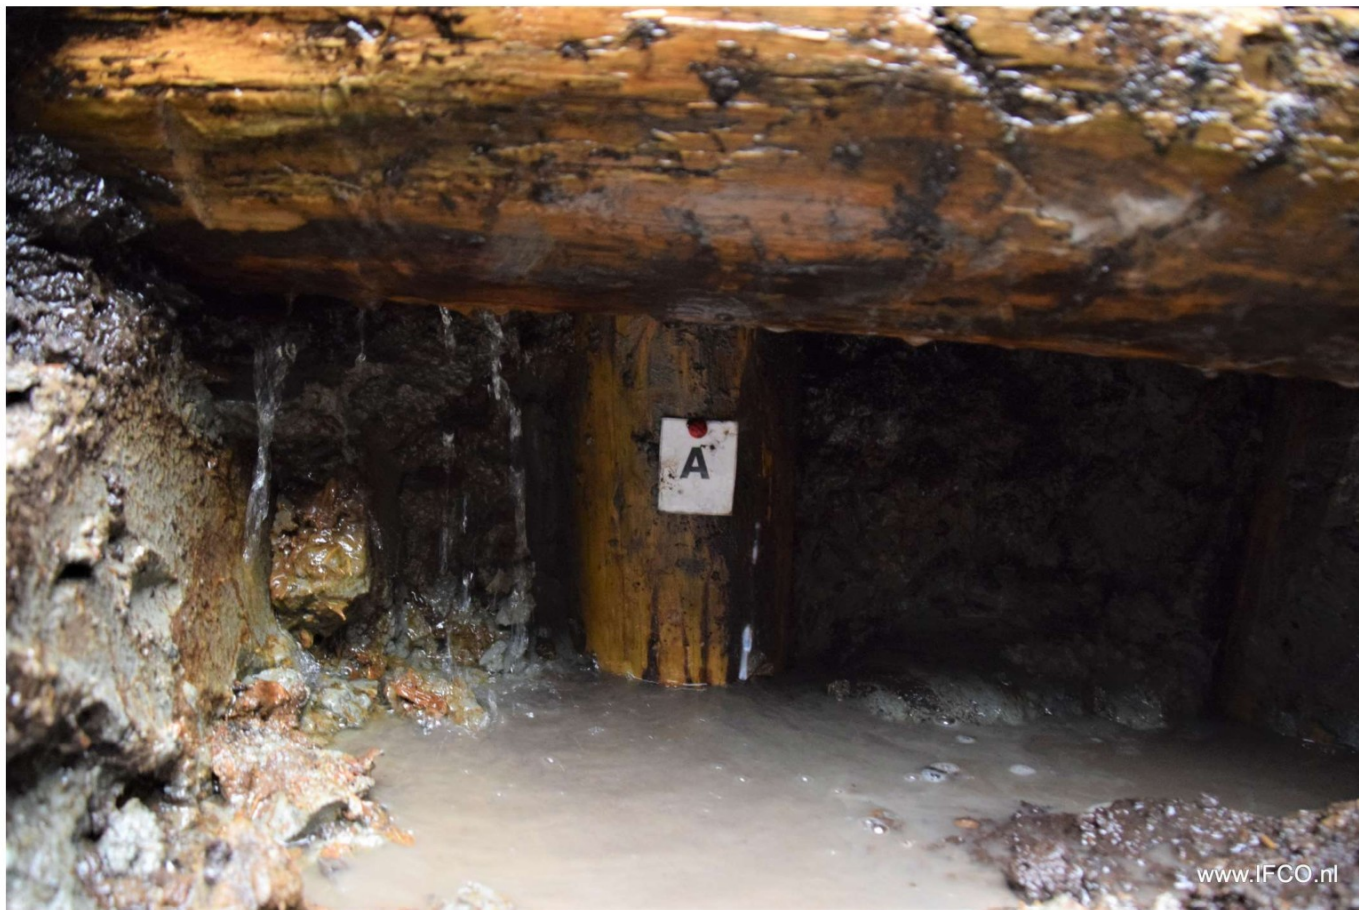
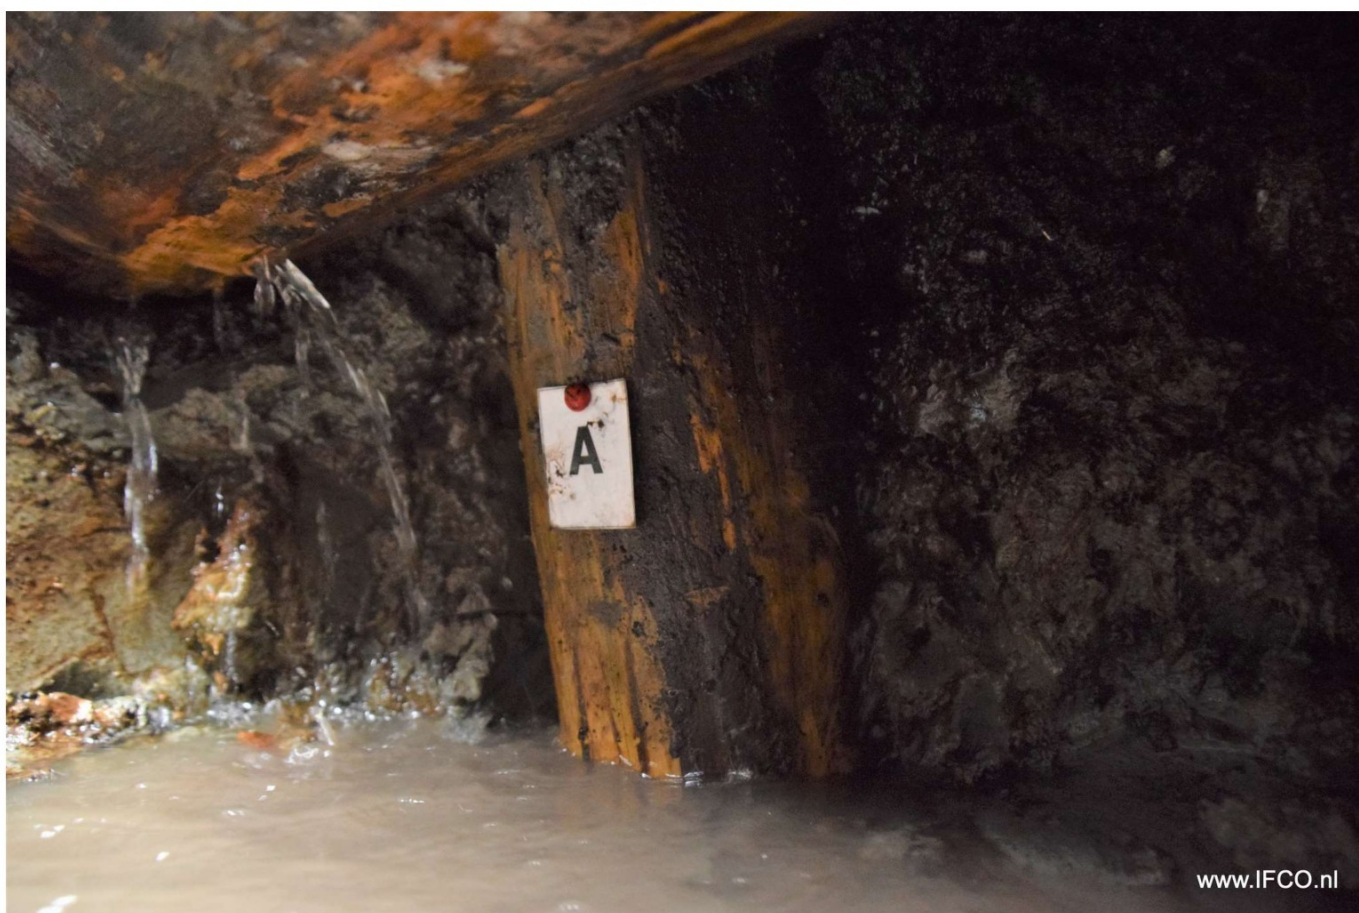
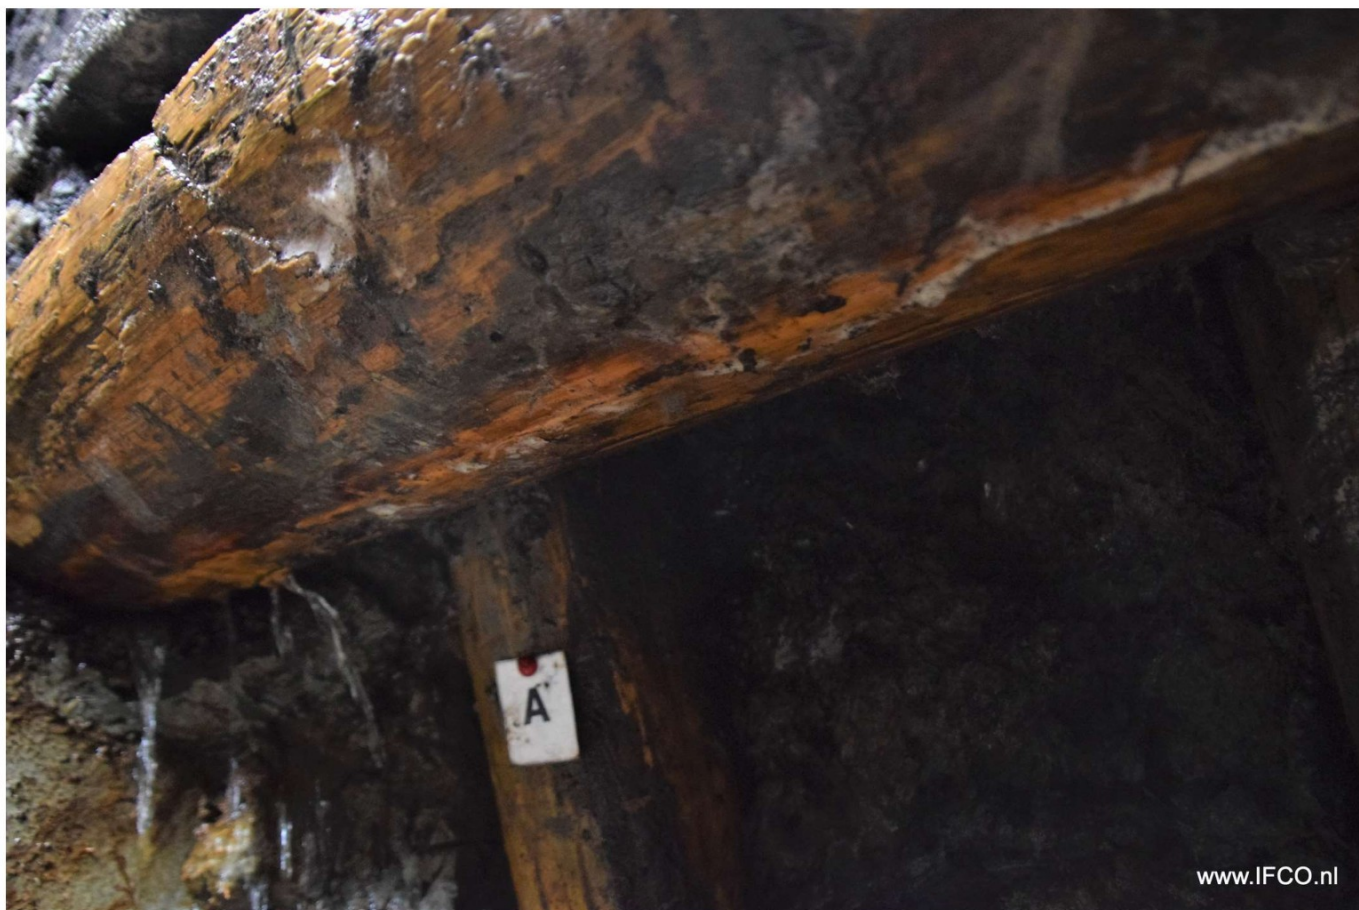
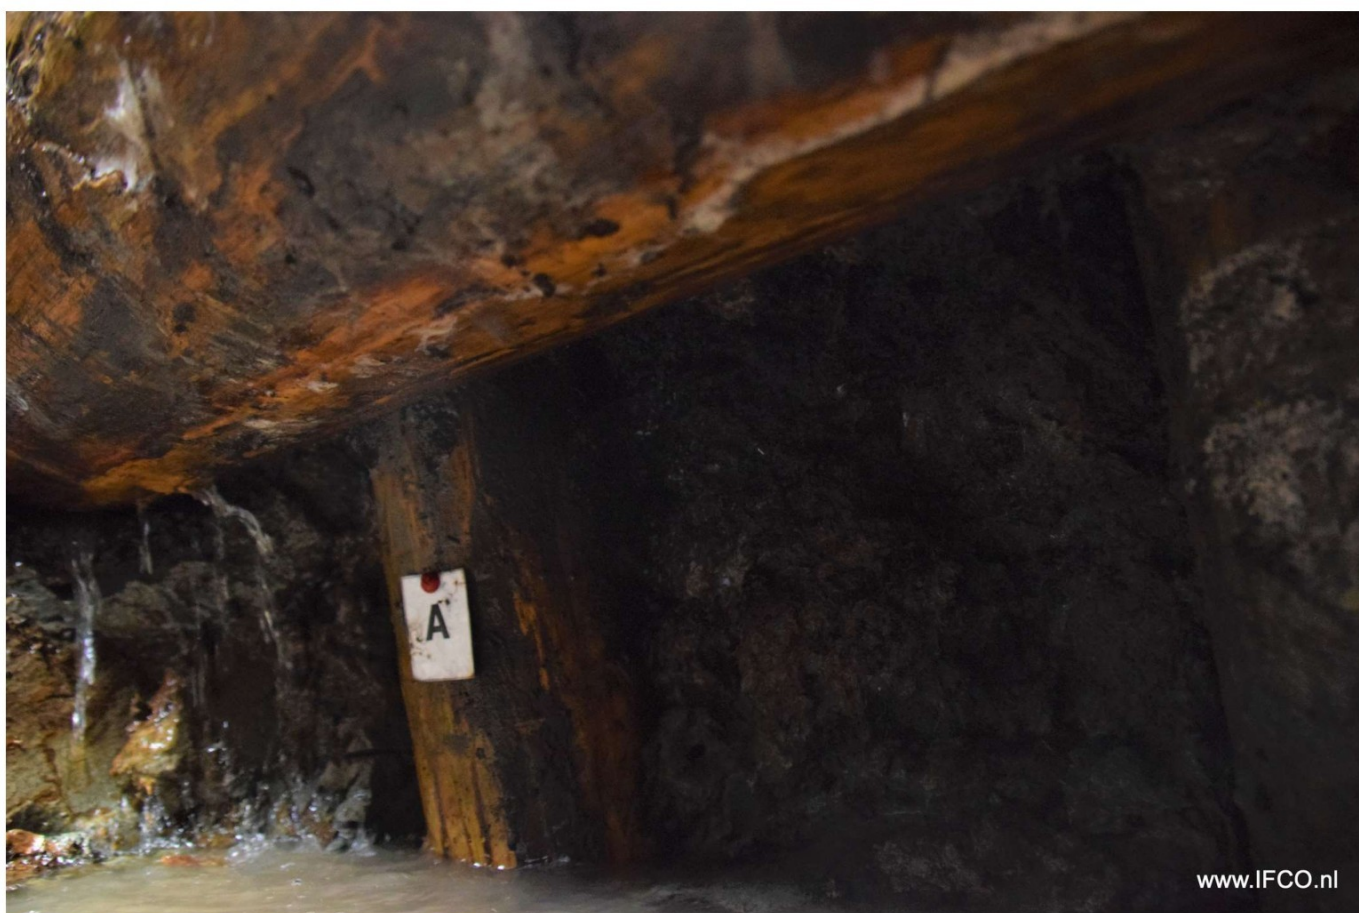
Paal A

- De kwaliteit van de houten funderingspaal A wordt op basis van het mechanische houtonderzoek als 'matig' beoordeeld. Er wordt verwacht dat -onder gelijkblijvende omstandigheden- binnen 25 jaar de paaldoorsnede circa 50 % verminderd is ten opzichte van de oorspronkelijke situatie, waardoor over 25 jaar de beoordeling als 'matig' gehandhaafd blijft.
- Houtmonsteranalyse: Er wordt een lichte aantasting vastgesteld met betrekking tot de buitenste fractie en geen aantasting ter plaatse van de 2<sup>e</sup> en 3<sup>e</sup> fractie. De aantasting wordt veroorzaakt door erosiebacteriën, waardoor ervan uitgegaan kan worden dat het aantastingstempo zich lineair in de tijd doorzet.
- Houtmonsteranalyse: De huidige druksterkte wordt niet aangegeven en de verwachte druksterkte over 30 jaar wordt geschat op 7 à 9 N/mm<sup>2</sup>.

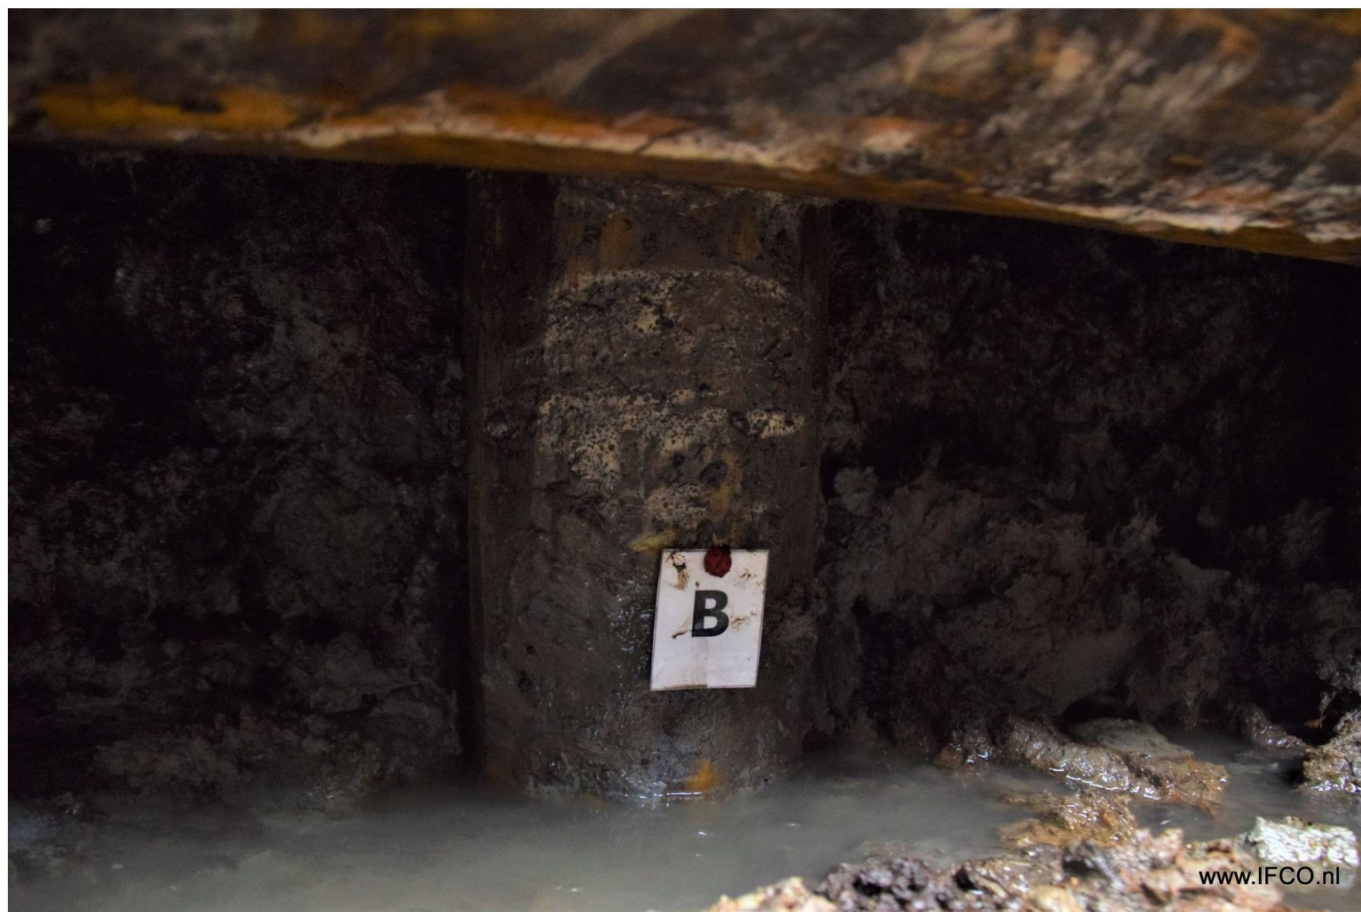
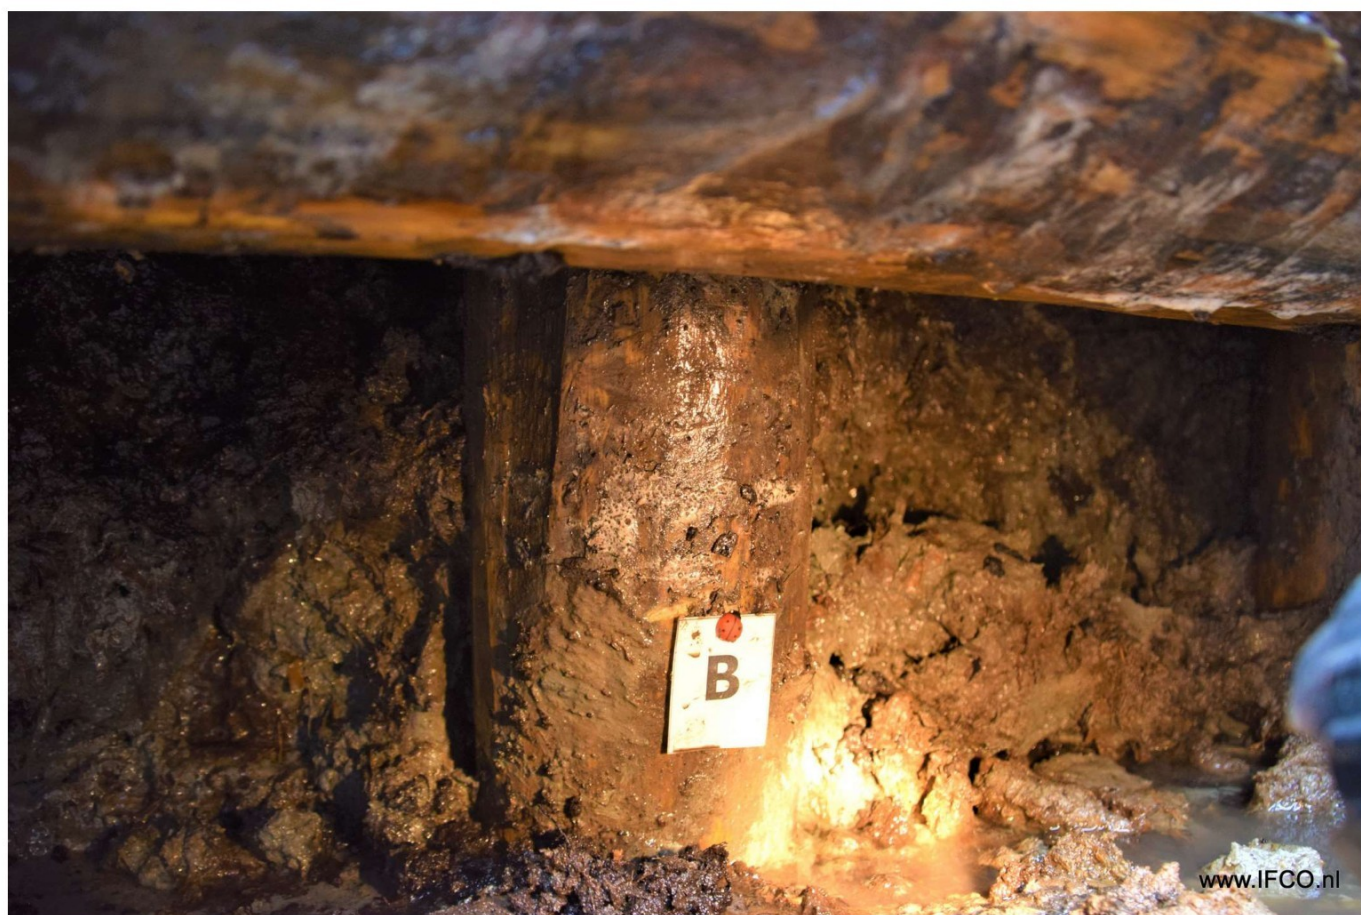
Paal B

- De kwaliteit van de houten funderingspaal B wordt op basis van het mechanische houtonderzoek als 'matig' beoordeeld. Er wordt verwacht dat -onder gelijkblijvende omstandigheden- binnen 25 jaar de paaldoorsnede circa 50 % verminderd is ten opzichte van de oorspronkelijke situatie, waardoor over 25 jaar de beoordeling als 'matig' gehandhaafd blijft.

- Houtmonsteranalyse: Er wordt een zeer ernstige aantasting vastgesteld met betrekking tot de 3 buitenste fracties en een matige aantasting ter plaatse van de kern. De aantasting wordt veroorzaakt door erosiebacteriën, waardoor ervan uitgegaan kan worden dat het aantastingstempo zich lineair in de tijd doorzet.

- Houtmonsteranalyse: De huidige druksterkte wordt niet aangegeven en de verwachte druksterkte (over 30 jaar) met betrekking tot de kern wordt geschat op 5 N/mm<sup>2</sup>. Met betrekking tot de 3 buitenste fracties wordt verwacht dat druksterkte gereduceerd is tot 0 N/mm<sup>2</sup>.

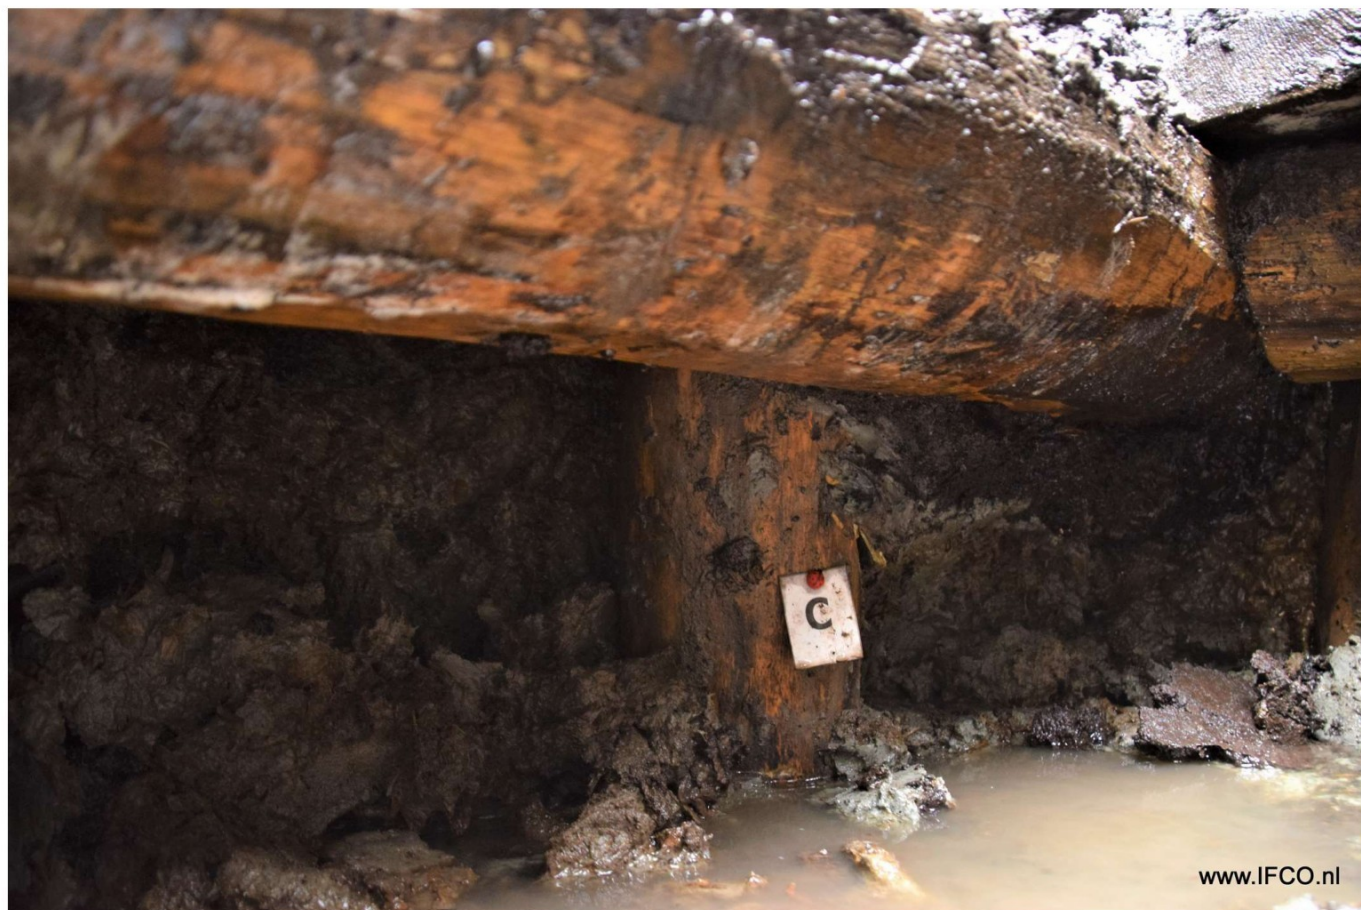
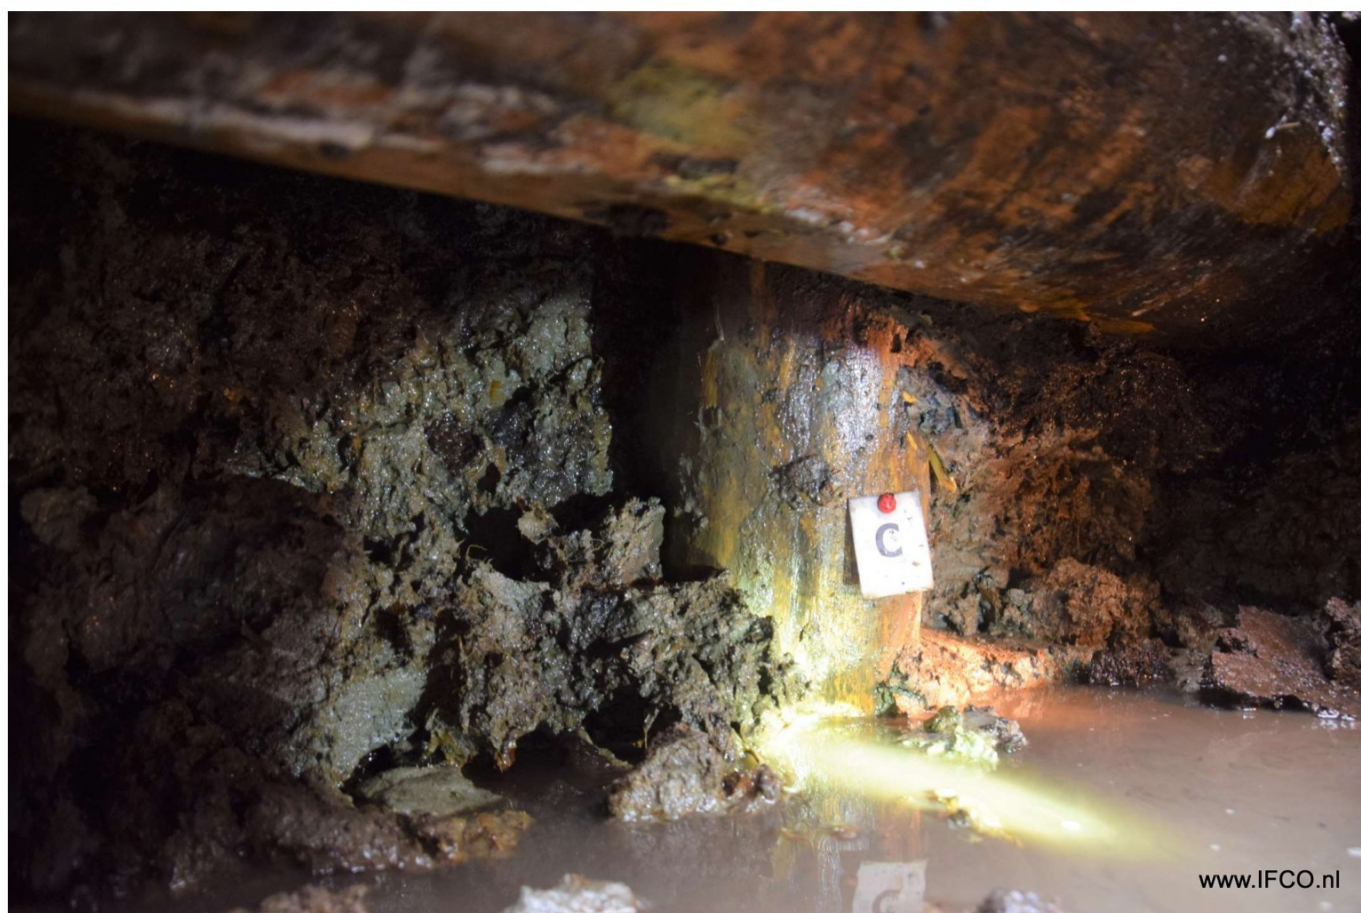
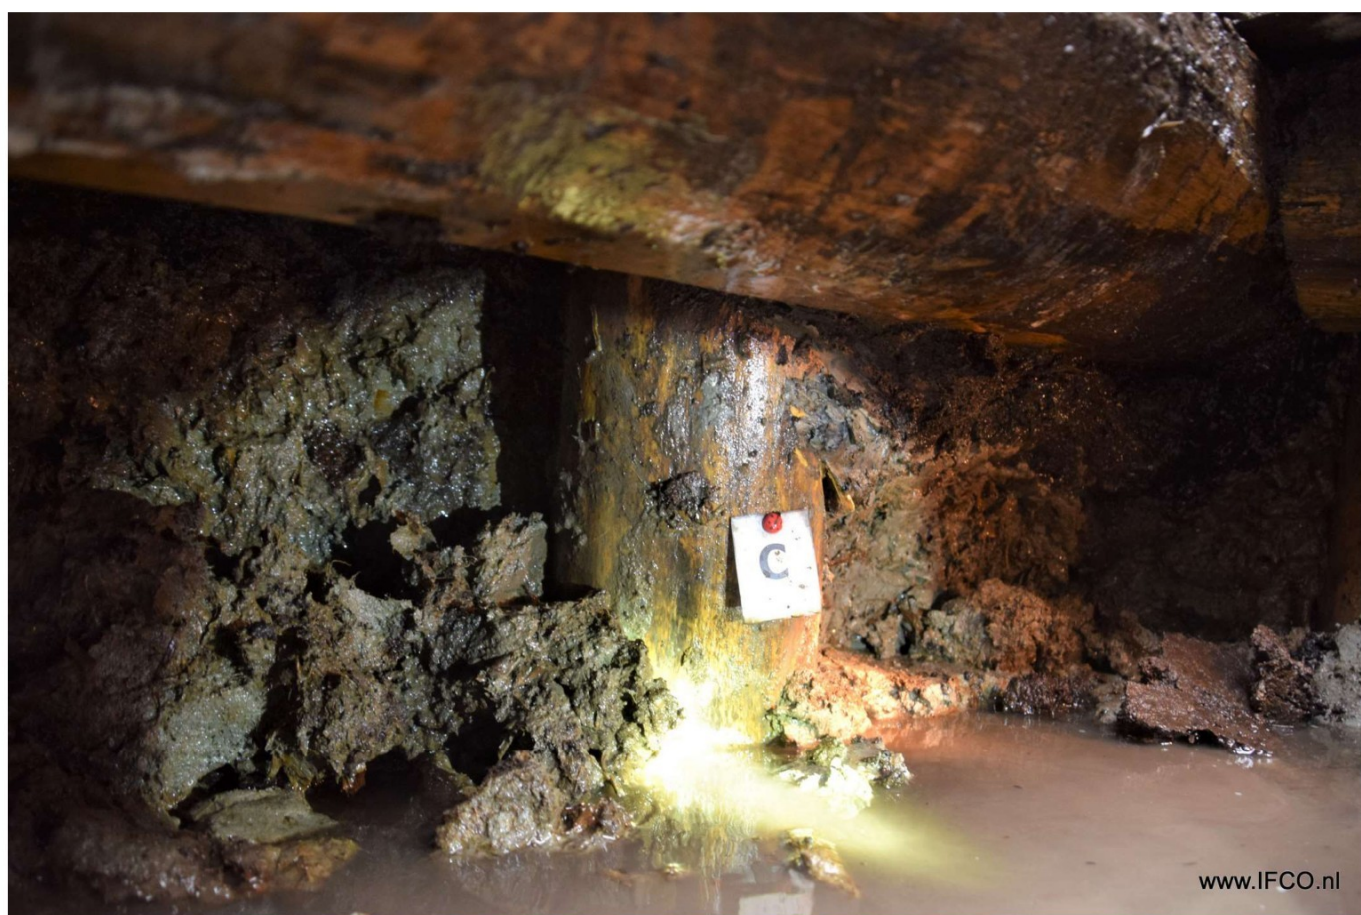
Paal C

- De kwaliteit van de houten funderingspaal C wordt op basis van het mechanische houtonderzoek als 'slecht' beoordeeld. Er wordt verwacht dat -onder gelijkblijvende omstandigheden- binnen 25 jaar de paaldoorsnede circa 72 % verminderd is ten opzichte van de oorspronkelijke situatie, waardoor over 25 jaar de beoordeling als 'slecht' gehandhaafd blijft.

- Houtmonsteranalyse: Er wordt een matige tot zeer ernstige aantasting vastgesteld met betrekking tot de 2 buitenste fracties en geen aantasting ter plaatse van de kern. De aantasting wordt veroorzaakt door erosiebacteriën, waardoor ervan uitgegaan kan worden dat het aantastingstempo zich lineair in de tijd doorzet.

- Houtmonsteranalyse: De huidige druksterkte bedraagt 6,6 N/mm<sup>2</sup> en de verwachte druksterkte over 30 jaar wordt geschat op 6,4 N/mm<sup>2</sup>, waarbij voor de kern mogelijk nog een druksterkte verwacht kan worden van ca. 10 N/mm<sup>2</sup>.
