## Fase 2- Funderingsonderzoek

Kerkgebouw Moerkapelle

Documentnummer : R22AA0229.002rev.0

In opdracht van de Protestantse Gemeente Moerkapelle (hierna: PGM) heeft IFCO Funderingsexpertise B.V. (hierna: IFCO) op 20 september 2022 een fase 2 - funderingsonderzoek uitgevoerd aan het kerkgebouw aan de Dorpsstraat 17 te Moerkapelle.

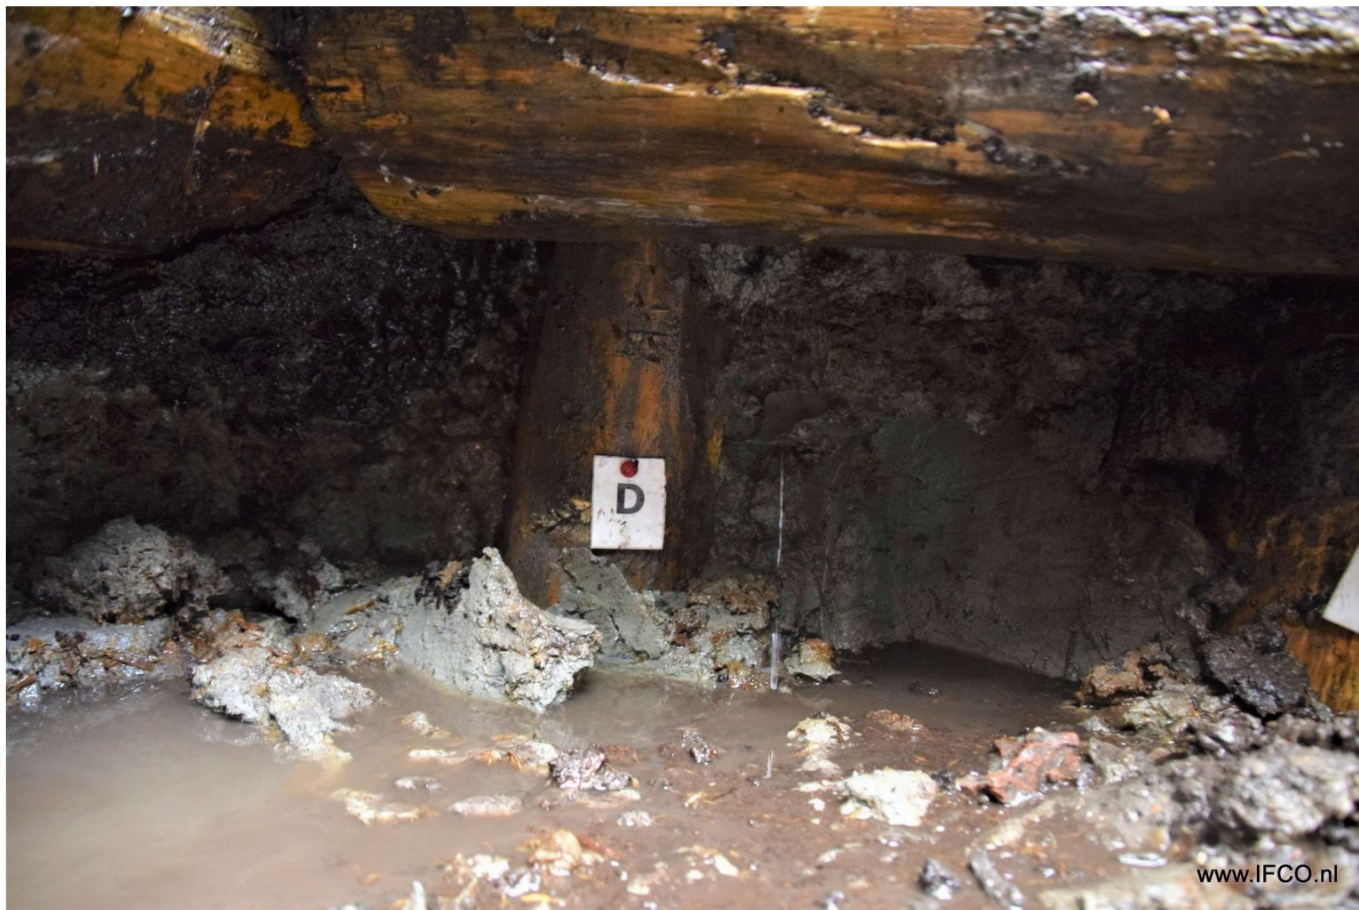
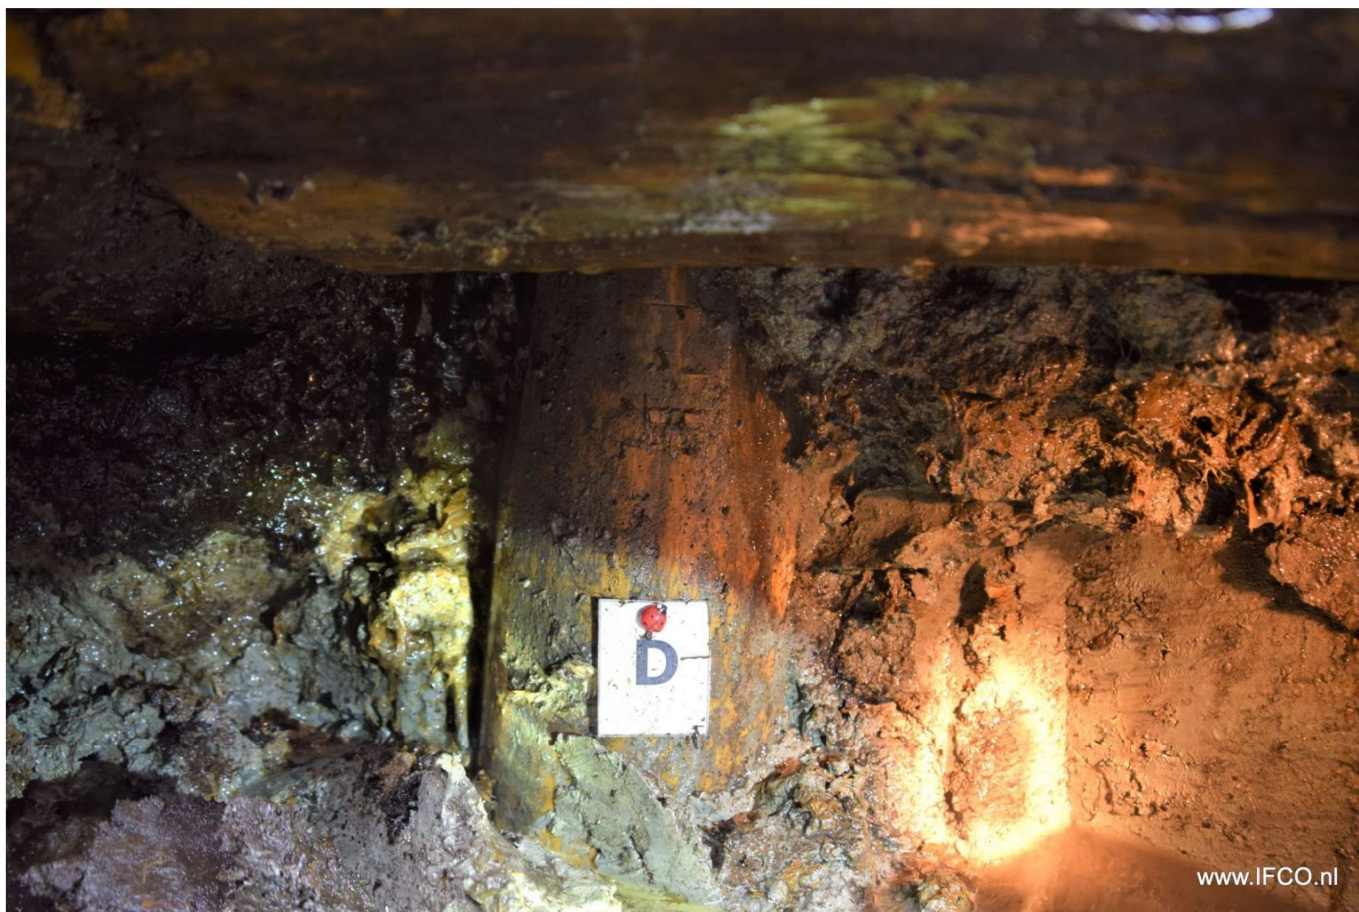
Paal D

- De kwaliteit van de houten funderingspaal D wordt op basis van het mechanische houtonderzoek als 'matig' beoordeeld. Er wordt verwacht dat -onder gelijkblijvende omstandigheden- binnen 25 jaar de paaldoorsnede circa 61 % verminderd is ten opzichte van de oorspronkelijke situatie, waardoor over 25 jaar de beoordeling als 'slecht' kan worden gesteld.
- Bij paal D is geen houtmonsteronderzoek uitgevoerd. Er wordt van uitgegaan dat ook bij deze paal de aantasting veroorzaakt wordt door erosiebacteriën, waardoor ervan uitgegaan kan worden dat het aantastingstempo zich lineair in de tijd doorzet.

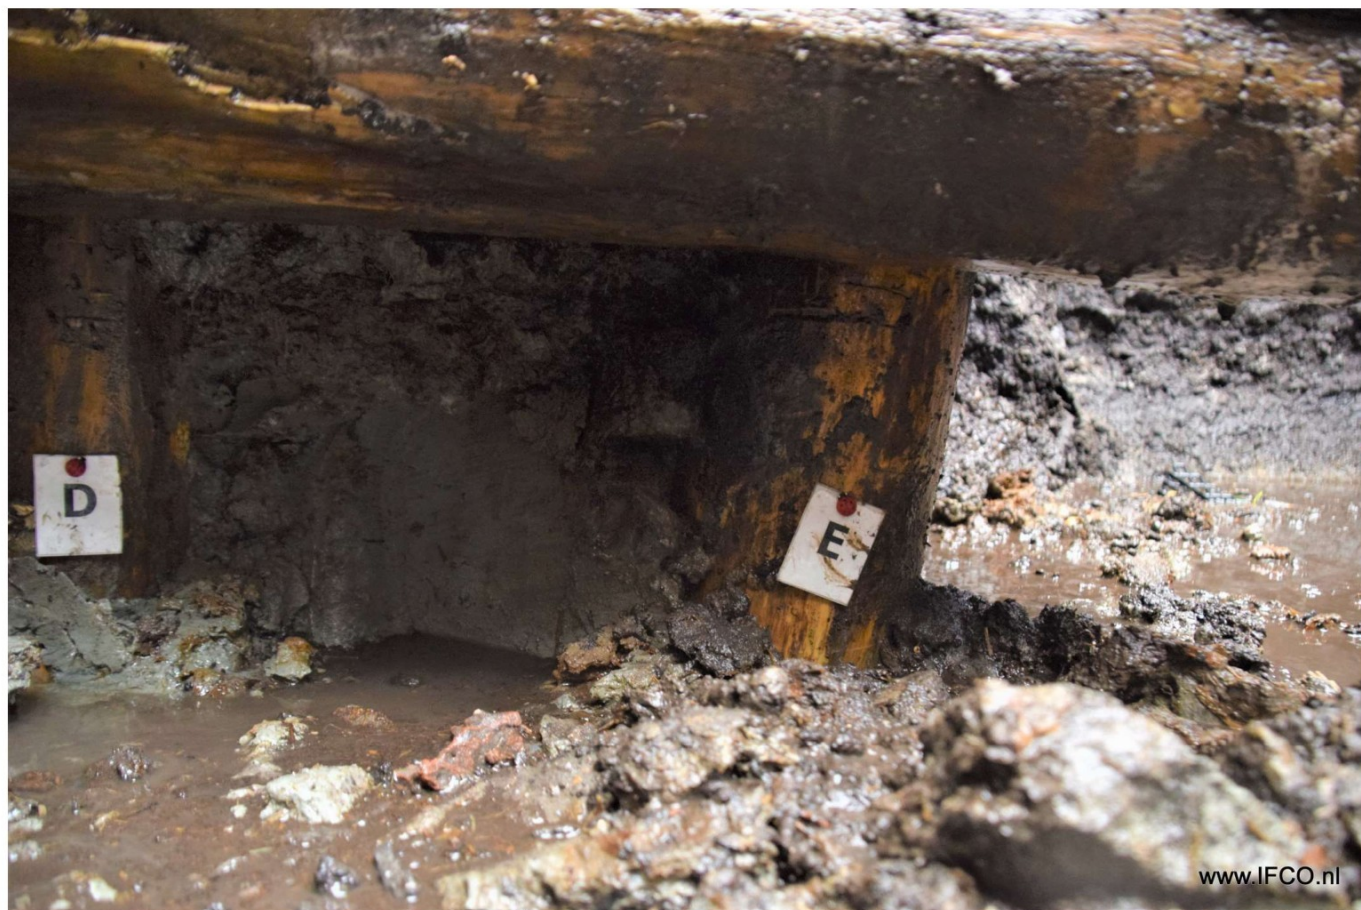
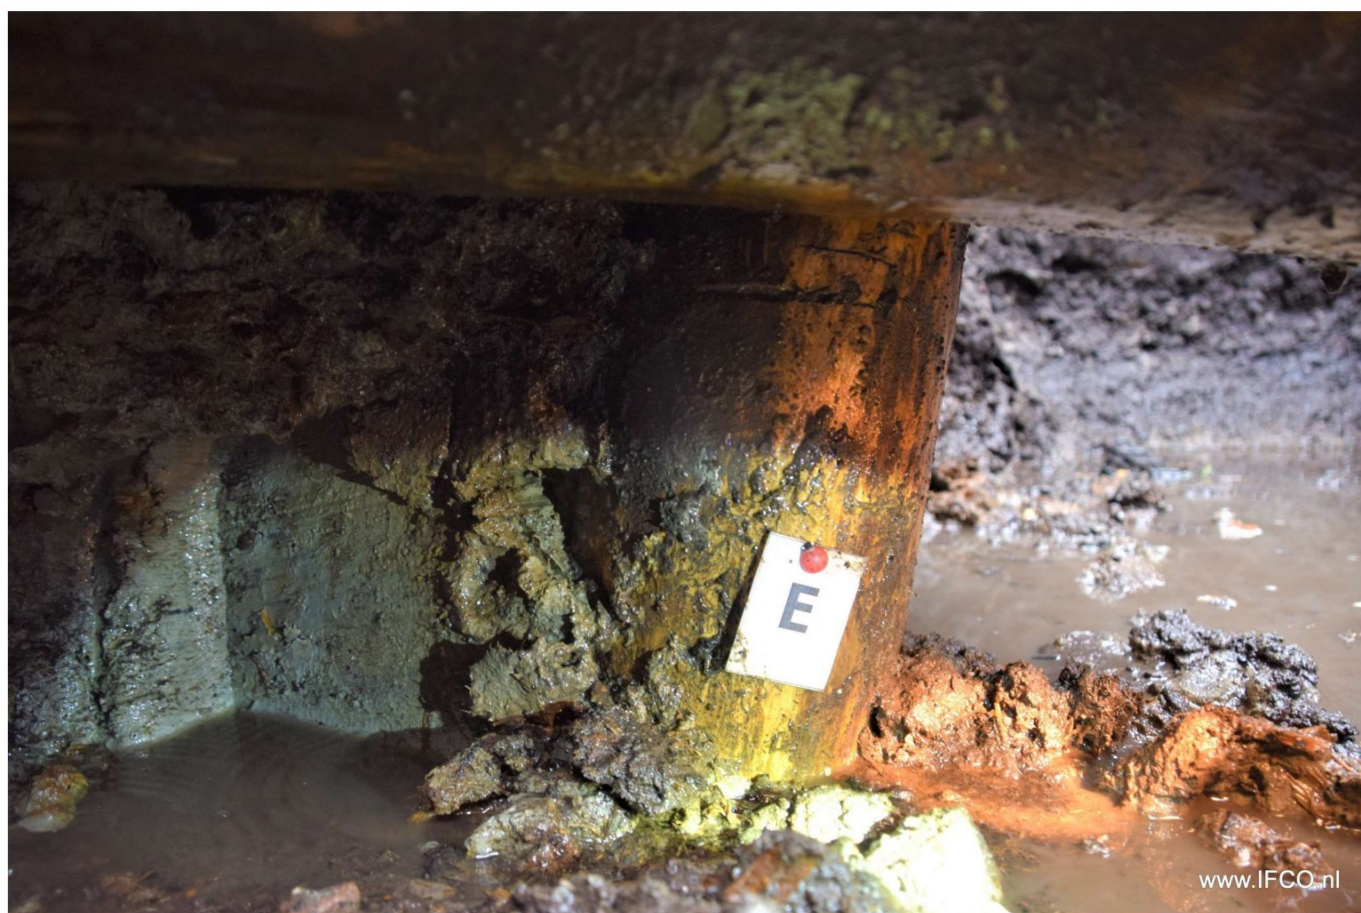
Paal E

- De kwaliteit van de houten funderingspaal C wordt op basis van het mechanische houtonderzoek als 'slecht' beoordeeld. Er wordt verwacht dat -onder gelijkblijvende omstandigheden- binnen 25 jaar de paaldoorsnede circa 77 % verminderd is ten opzichte van de oorspronkelijke situatie, waardoor over 25 jaar de beoordeling als 'slecht' gehandhaafd blijft.
- Bij paal E werd geen houtmonsteronderzoek uitgevoerd. Er wordt van uitgegaan dat ook bij deze paal de aantasting veroorzaakt wordt door erosiebacteriën, waardoor ervan uitgegaan kan worden dat het aantastingstempo zich lineair in de tijd doorzet.

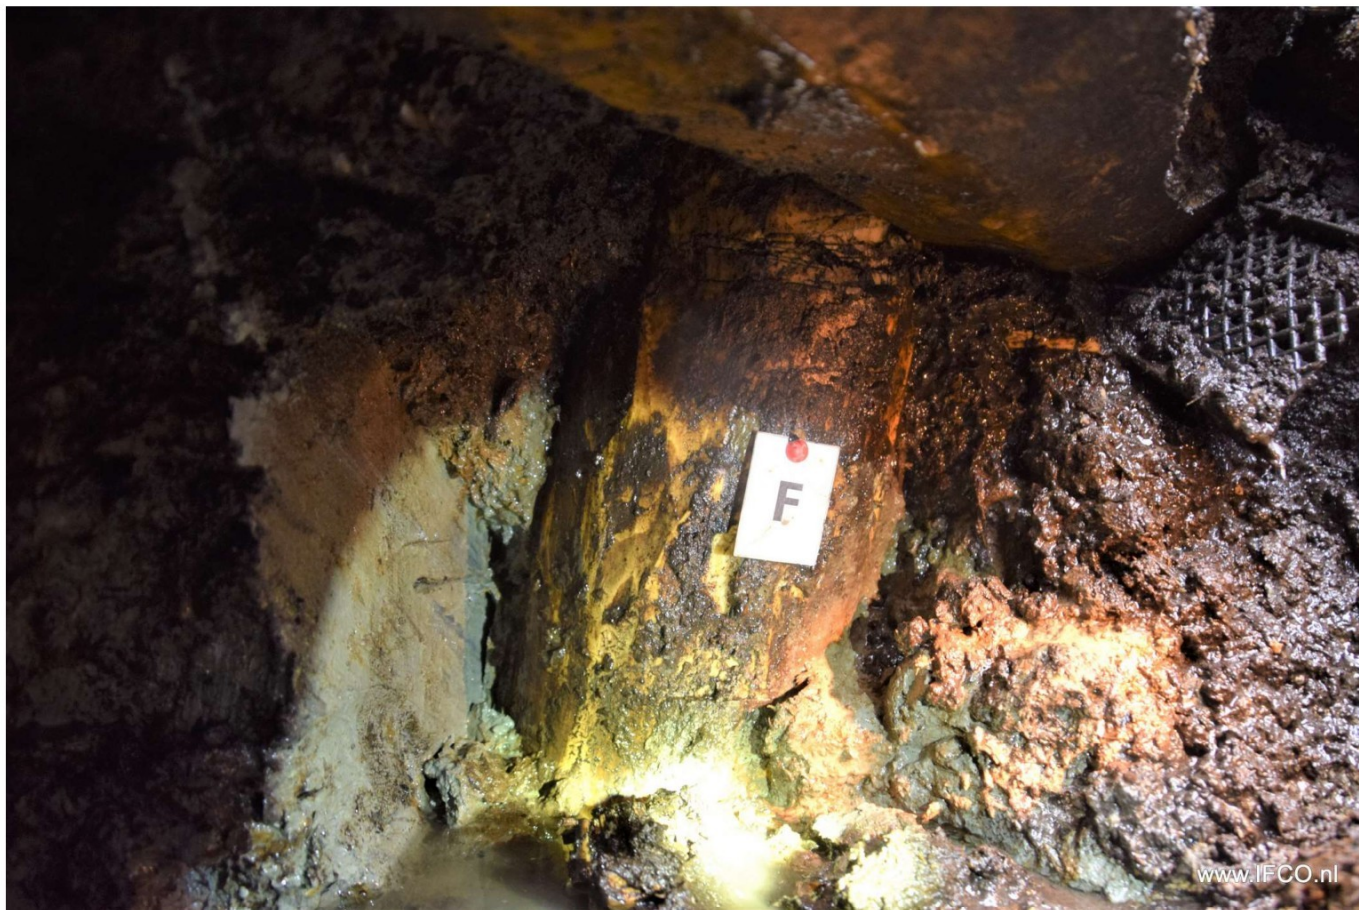
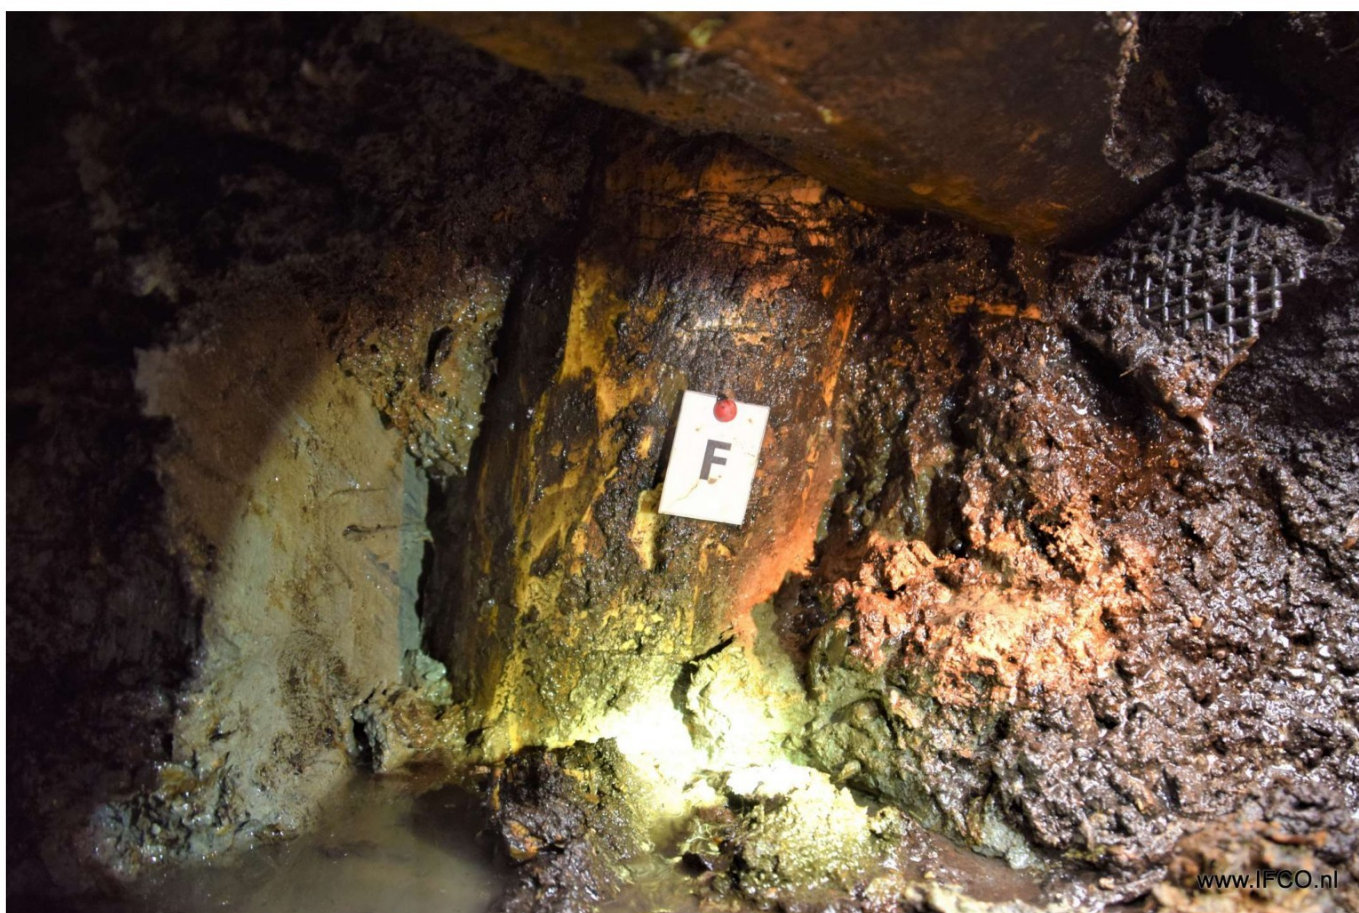
Paal F

- De kwaliteit van de houten funderingspaal C wordt op basis van het mechanische houtonderzoek als 'slecht' beoordeeld. Er wordt verwacht dat -onder gelijkblijvende omstandigheden- binnen 25 jaar de paaldoorsnede circa 92 % verminderd is ten opzichte van de oorspronkelijke situatie, waardoor over 25 jaar de beoordeling als 'slecht' gehandhaafd blijft.
- Bij paal F werd geen houtmonsteronderzoek uitgevoerd. Er wordt van uitgegaan dat ook bij deze paal de aantasting veroorzaakt wordt door erosiebacteriën, waardoor ervan uitgegaan kan worden dat het aantastingstempo zich lineair in de tijd doorzet.
