Gouda Kaaimuur Willem Vroesentuin-Sint Janskerk

Bouwhistorische verkenning

BAAC Rapport B-19.0105

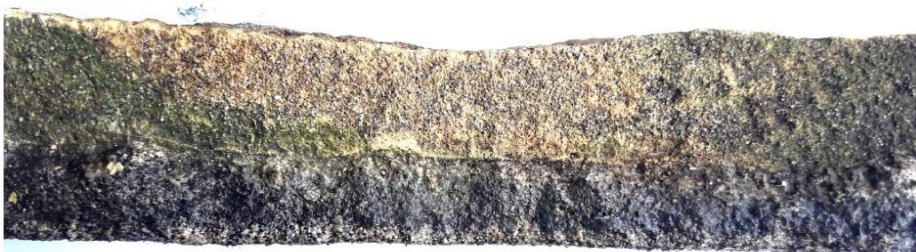
Hierboven kijken we in doorsnede op de cementlaag (grijs, onder) en op het deel van de baksteen dat bij het afbikken van de laag meekwam (geel, boven).

De grootste beperkende factor in het proces, bleek de cementering van heel veel van het metselwerk. Bijna al het metselwerk was voor het oog van de onderzoekers verborgen door deze cementlaag. In de fase van planvorming werd hier rekening mee gehouden. Het idee was om tijdens het veldwerk op plekken waar bouwsporen werden vermoed, de cementlaag met een kaphamer te verwijderen. In de praktijk stuitte dat om twee redenen op problemen. Ten eerste bleek de laag bikkelhard te zijn, waardoor verwijdering met de kaphamer uiterst moeizaam verliep. Ten tweede bleek de hechting van de cementmortel met de steen zo stevig, dat met het afkappen van de mortel grote delen baksteen werden uitgebroken. Met het weggakken van de circa één centimeter dikke cementlaag, kwam ongeveer twee centimeter baksteen mee. Schade aan het metselwerk bleek zo groot, dat het afkappen van grotere delen metselwerk niet

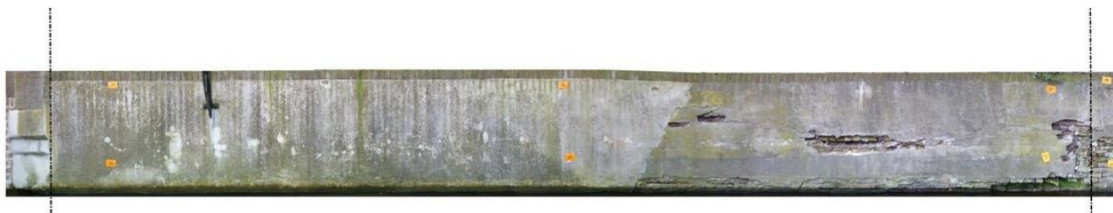
In deze sectie is meer dan 95% van het muurvlak afgewerkt met cementmortel. Dat is niet in één fase gedaan. Het linkerdeel van de muur is recentelijk met nieuwe bakstenen opnieuw opgetrokken of opnieuw beklampt. Het gaat om ongeveer zes strekkende meter. Vermoedelijk met het oog op uniformiteit zal zijn besloten om het nieuwe metselwerk te cementeren. Deze cementlaag contrasteert nu nog licht, vooral vanwege mindere verwerking. Het rechterdeel van deze sectie laat enkele plukjes baksteen zien. Het zijn de plekken waar de steenharde cementmortel is weggevallen. Meestal is de mortel niet van de steen gekomen, maar is de cementlaag met (delen van) bakstenen de gracht in gevallen. Met andere woorden: waar de cementlaag ontbreekt, zijn ook vaak bakstenen weg of zwaar beschadigd. Het is daarom niet eenvoudig om informatie aan het metselwerk te ontlenen.

Sectie 1 van de kaaimuur om de Willem Vroesentuin, goeddeels gecementeerd.

Het metselwerk dat in het zicht is, is gemetseld met handgevormde gelige bakstenen met afmetingen van 4-4,5 x 8 x 16-16,5 centimeter, IJsselsteenformaat. Een tienlagenmaat kon niet nauwkeurig worden bepaald. De vijflagenmaat bedraagt circa 25 centimeter. Meestal wordt aan dit metselwerk een achttiende-

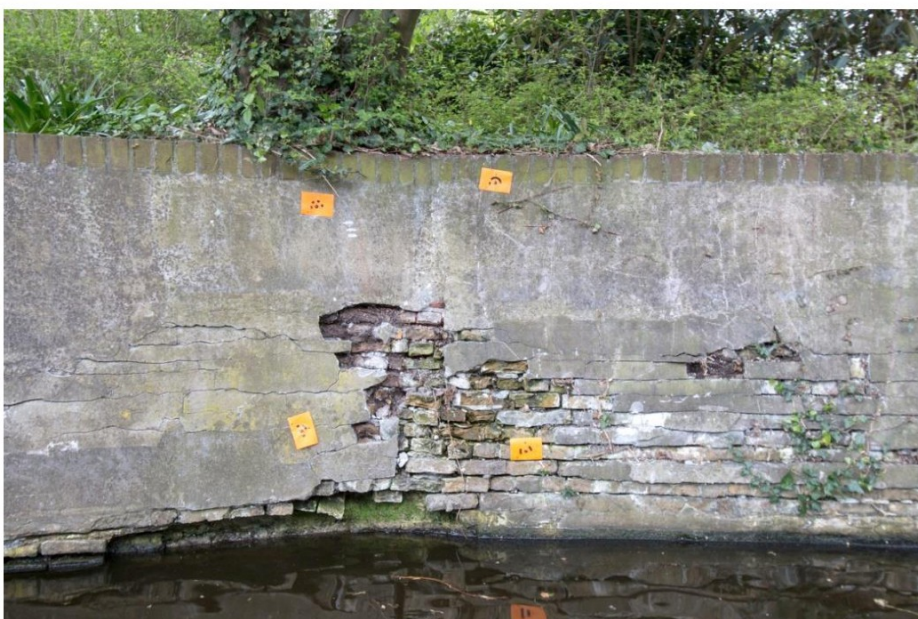
Knik op de overgang van de eerste en de tweede sectie vanaf de Jeruzalemstraat.

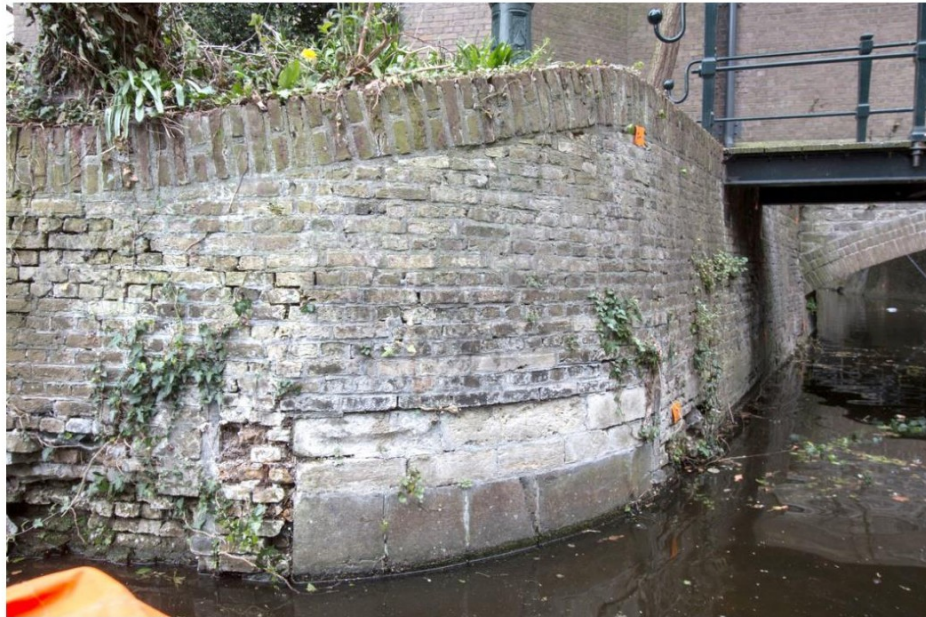
De bocht in de kaaimuur.

Waar de kaaimuur aan de noordzijde van de tuin overgaat op de kaaimuur aan de westzijde, is een bocht in het tracé aanwezig. Meest opvallend is dat rond de waterlijn natuurstenen blokken zijn toegepast. Dit materiaal appelleert gevoelsmatig aan vroegere tijden, maar lijkt hier juist een aanpassings- of herstelfase te markeren. Het metselwerk boven het natuursteen is in ieder geval jonger dan het metselwerk van de kaaimuren aan weerszijden. Dat blijkt niet uit het formaat van de bakstenen of de vormwijze (de bakstenen zijn handgevormd), maar uit wisseling van de koppen- en strekkenlagen.

Uit het kadastrale onderzoek is naar voren gekomen dat de kaaimuur hier vroeger een hoek heeft gehad. Het is zeer aannemelijk dat die hoek eerder aan vervanging toe is geweest omdat erosie er meer grip op heeft en misschien ook wel vanwege schade door stroming en aanvaring. Bij de herstelwerkzaamheden

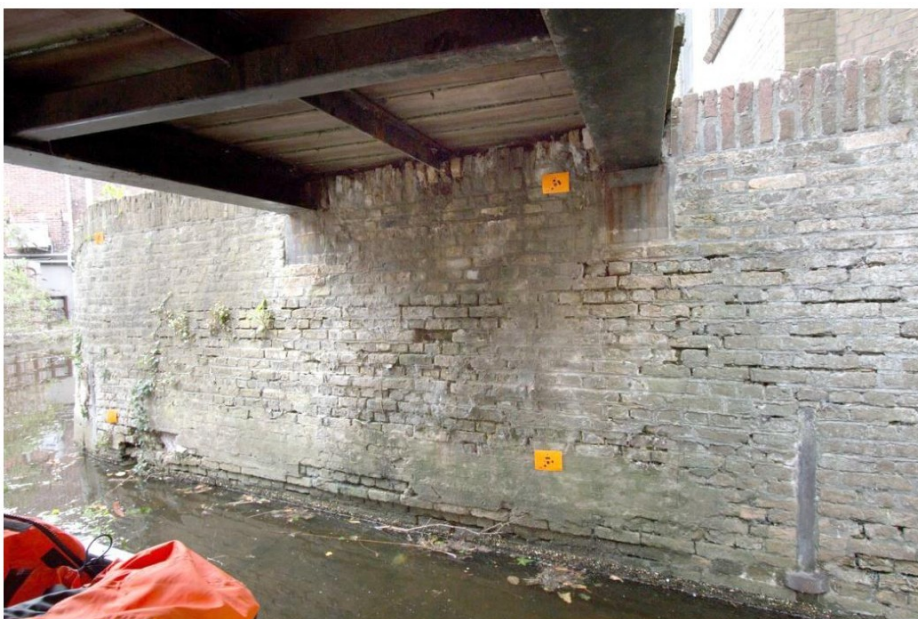
Aansluiting van de Kapelbrug op de kaaimuur. Brugoplegging is gerealiseerd in de bestaande kaaimuur.

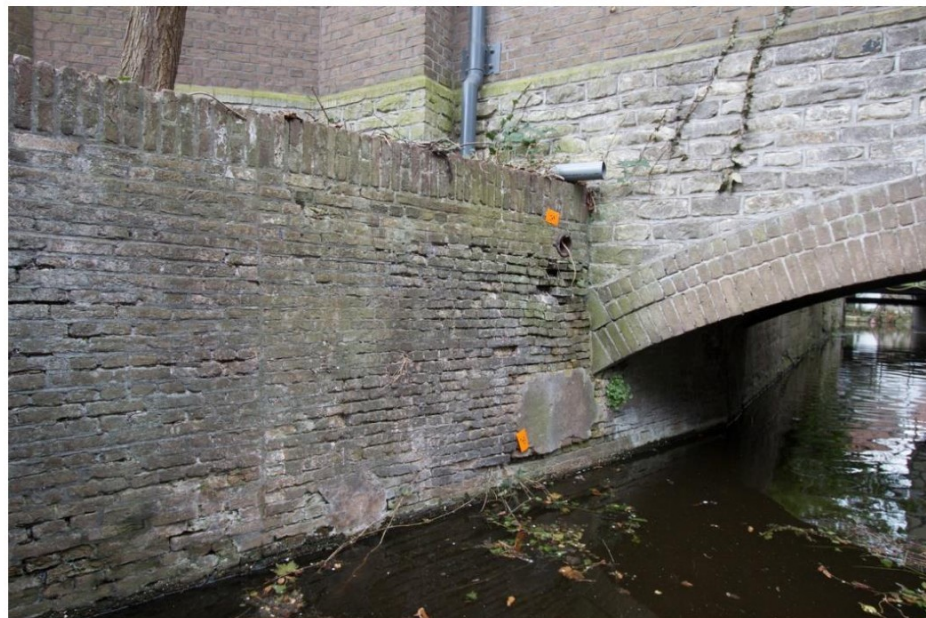
Markering van de plaats van de voorganger van de Kapelbrug in de vorm van twintigste-eeuws metselwerk. Links, moeilijk op de foto te zien, de verticale bouwnaad. De boog is aangebracht onder de overkluizing van gewapend beton.

Vrijwel midden tussen de brug en de overkluizing tekent zich over de volledige hoogte boven waterpeil een verticale bouwnaad af. Aan deze naad is moeilijk duiding te geven. Metselwerk links en rechts verschilt nauwelijks. Wel zien we, net als bij de overgang naar de bocht in het noordelijke deel van de kaaimuur, een wisseling van koppen- en strekkenlagen. Wij hebben de overtuiging dat de naad de markering is van de omvorming van de scherpe hoek naar een ronde bocht in het tracé. Waarom hier dan sprake is van een verticale bouwnaad, kunnen we echter niet verklaren. Een suggestie die geopperd kan worden, is dat ter plaatse een verschil bestaat in fundamenteën. Mogelijk werd bij het vernieuwen van de hoek/bocht ook het fundament geheel vervangen. Het metselwerk links én rechts eindigt ogenschijnlijk met zuiver gemetselde hoeken (met drieklezoren).

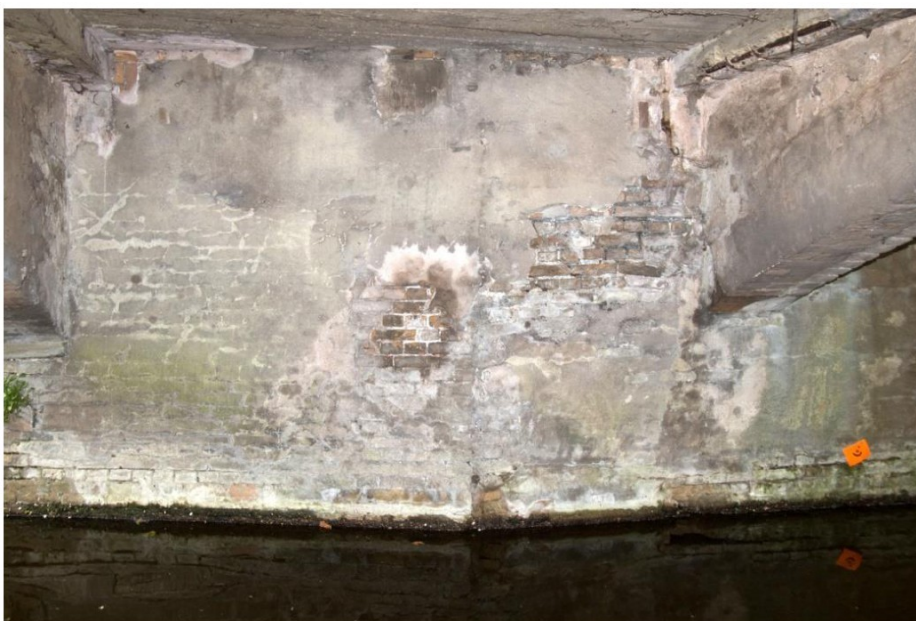
Knik in de muur ter plaatse van de overkluizing. Op de knik sloot vroeger de voorganger van de huidige Kapelbrug aan.

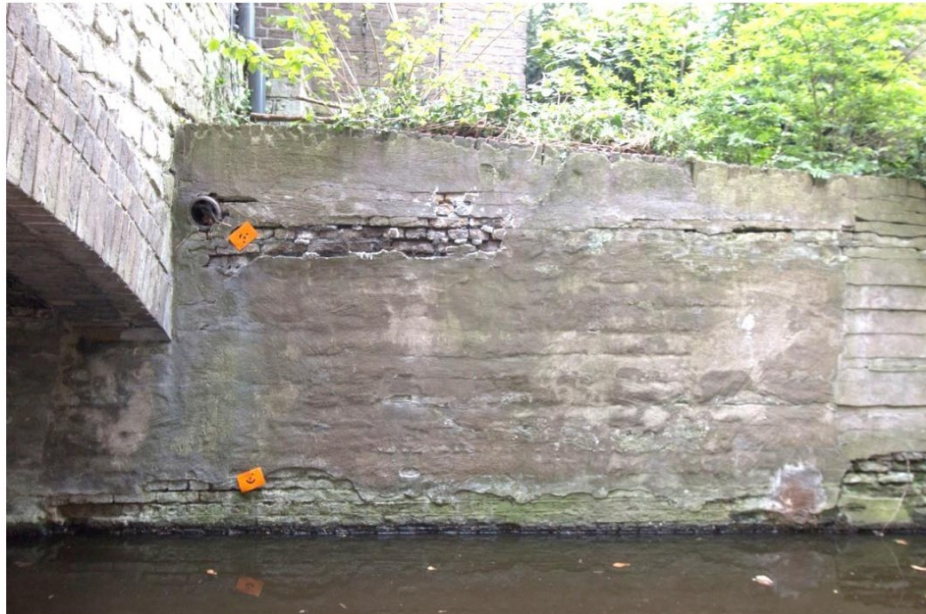
Op korte afstand van de overkluizing tekent zich een verticale naad af in de cementpleister. Mogelijk is hier sprake van een faseverschil.

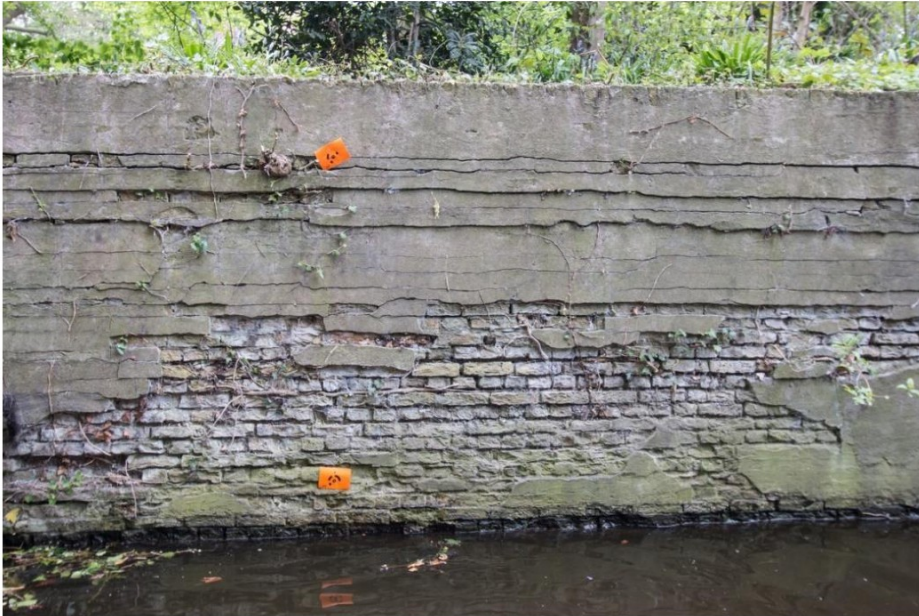
In deze sectie maakt het metselwerk een consistente indruk. Vermoedelijk gaat het hier om achttiende-eeuws metselwerk, al kan een herkomst in de eerste helft van de negentiende eeuw hier niet worden uitgesloten.

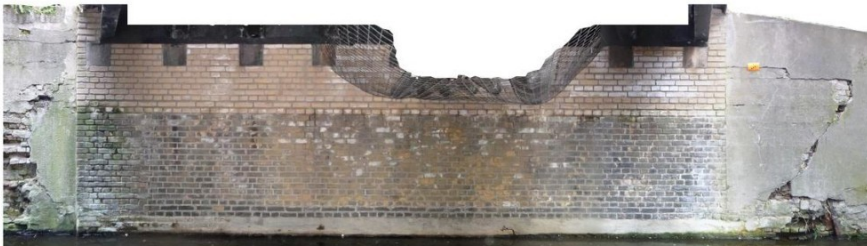
De Koorbrug is in 2018 geheel vernieuwd. Het gele metselwerk direct onder de brug is tijdens de vernieuwing aangebracht op bestaand metselwerk in rode steen. Het bestaande werk is opgetrokken in machinaal gevormde bakstenen en dateert vermoedelijk uit de jaren vijftig van de twintigste eeuw.

Zichtbaar metselwerk onder de Koorbrug is uit de twintigste en eenentwintigste eeuw.

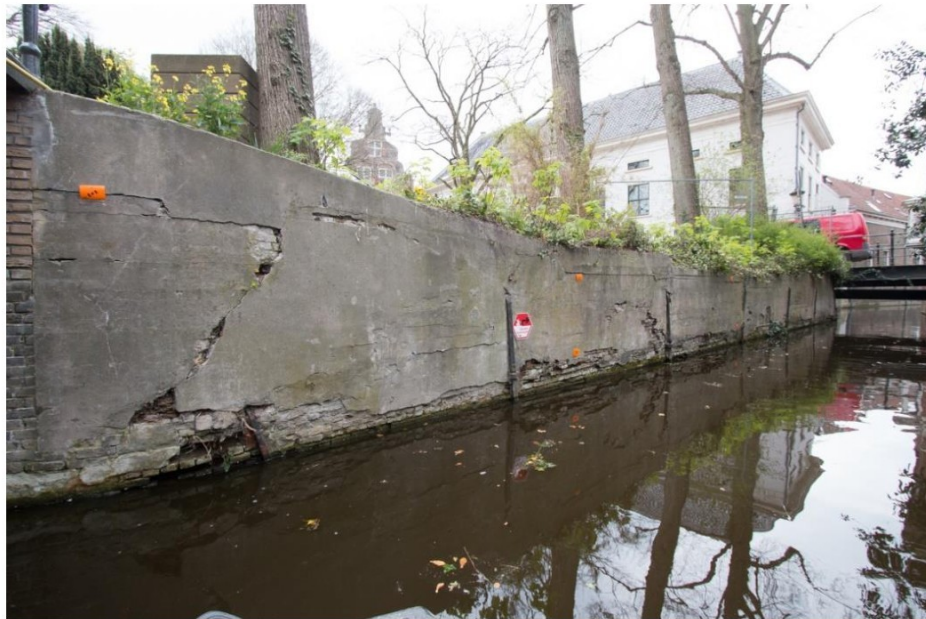
Het meest opvallende aan dit lange deel van de kaaimuur, is dat er op regelmatige afstand van elkaar vijf forse muurankers zijn toegepast. De smeedijzeren ankers zijn handmatig geproduceerd. Het geven van een harde datering is niet mogelijk. Evenmin kunnen we vaststellen of de ankers van meet af aan deel uitmaken van de kademuur of dat ze later zijn aangebracht. Intrigerende vraag is ook waar de veren van de ankers mee verbonden zijn.

Sectie 6, gebouwd in 1707 (bestek) en voorzien van een aantal staafankers.

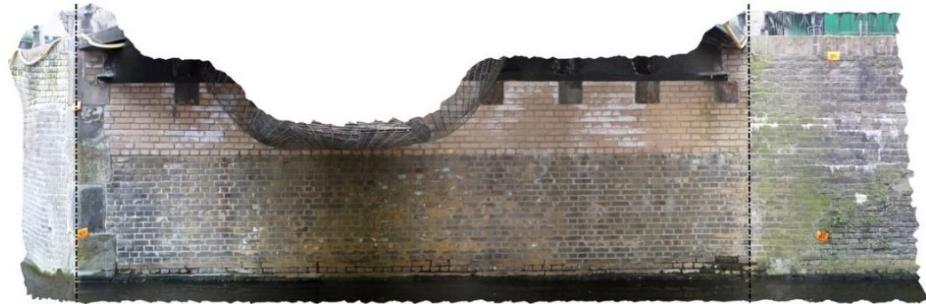
De Koorbrug is in 2018 geheel vernieuwd. Het gele metselwerk direct onder de brug is tijdens de vernieuwing aangebracht op bestaand metselwerk in rode steen. Het bestaande werk is opgetrokken in machinaal gevormde bakstenen en dateert vermoedelijk uit de jaren vijftig van de twintigste eeuw.

Zichtbaar metselwerk onder de Koorbrug is uit de twintigste en eenentwintigste eeuw.

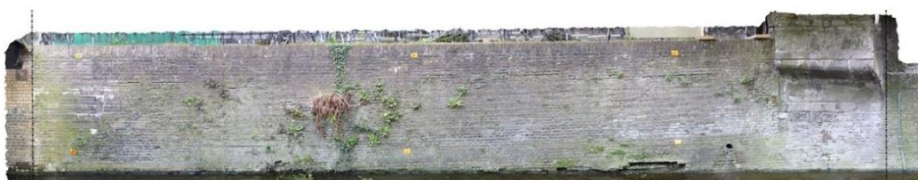
De kaaimuur die tot net langs de eerste uitkragende steunbeer van het Sint-Janskoor leidt, bestaat in hoofdzaak uit twee fasen metselwerk. Het bovenste deel van het metselwerk is tot stand gekomen tijdens een twintigste-eeuwse herstelfase. Vermoedelijk vond dit herstel plaats in de tijd dat de Vormkapel met overkluizing werd gerealiseerd. Aansluitend op de Koorbrug is dit metselwerk met machinaal gevormde bakstenen gemetseld. Het metselwerk lijkt sterk op het metselwerk van de overkluizingsbogen (1934). Aansluitend op de steunbeer zijn handgevormde bakstenen gebruikt. Hier zou het wel eens kunnen gaan om hergebruikt materiaal (afkomend van de kaaimuur direct vóór het herstel). Het oudste metselwerk is opgetrokken in kruisverband. De bakstenen meten 3,5-4 x 8 x 16 centimeter, met een tienlagenmaat van 46 centimeter.

Het onderste deel van de kaaimuur is met handgevormde IJsselstenen opgetrokken. Dit werk moet van vóór circa 1850 dateren (opkomst machinale vormproductie) en is vermoedelijk achttiende-eeuws.

Metselwerk van sectie 7, van Koorbrug tot aan de eerste steunbeerconsole van het koor.

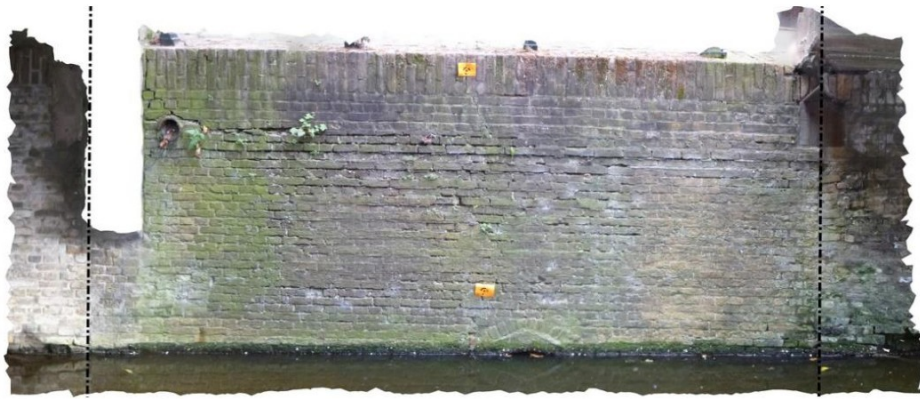
Het metselwerk tussen overkluizing en Kapelbrug laat zich wat makkelijker lezen. We treffen hier twee fasen metselwerk aan. Het onderste deel van het muurwerk is met geelkleurige baksteen gemetseld in kruisverband. Het metselwerk maakt een negentiende-eeuwse indruk, maar zou ook nog wel achttiende-eeuws kunnen zijn. In dit metselwerk treffen we een halfsteens keperboogje aan op niveau van de waterlijn. Wanneer we ons realiseren dat dit boogje oorspronkelijk midden onder de voorganger van de huidige Kapelbrug heeft gelegen, moet het hier wel gaan om een riooluitlaat.

Het metselwerk is opgetrokken met stenen van 3,5-4 x 7,5 x 15 centimeter. De tienlagenmaat bedraagt 46 centimeter. Er is in kruisverband gewerkt. De bovenste vier à vijf lagen metselwerk en de afdekkende rollaag zijn in de twintigste eeuw met machinaal gevormde bakstenen gemetseld. Daarbij zijn varkens toegepast om zettingen in het oude metselwerk uit te vlakken en daardoor weer een horizontaal (boven)vlak te creëren. Tot de bouw van de kapel met overkluizing, sloot hier de voorganger van de huidige Kapelbrug aan.

Sectie 9, het metselwerk tussen overkluizing en de Kapelbrug.

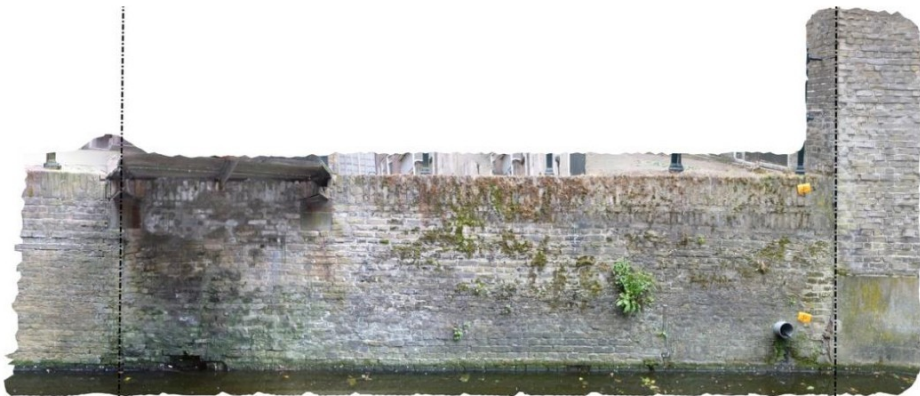
In de laatste sectie muurwerk is behoorlijk wat metselwerk ingeboet. Zo is de muur op niveau van de waterspiegel volledig ingeboet. Waarschijnlijk is dat al vrij lang geleden gebeurd. Het metselwerk maakt een vroeg twintigste-eeuwse indruk, bakstenen zijn machinaal gevormd. De vijflagenmaat bedraagt 26,5 centimeter. De overgang van het inboetwerk op het oudere metselwerk daarboven, wordt onder andere gemarkeerd door twee rollagen, die bij het oudere metselwerk lijken te horen. Een verklaring voor de rollagen is niet te geven. Het lijkt niet om stroomlagen te gaan.

De rollaag waarmee de kaaimuur is afgedekt, is overduidelijk twintigste-eeuws. Of dat ook geldt voor de stroomlaag onder een deel van deze rollaag, is niet helemaal duidelijk. Het beeld wordt vertroebeld doordat het voegwerk geheel is vernieuwd. De stroomlaag zou wel eens wat ouder kunnen zijn.

Metselwerk van de laatste sectie, vanaf de Kapelbrug in noordelijke richting.

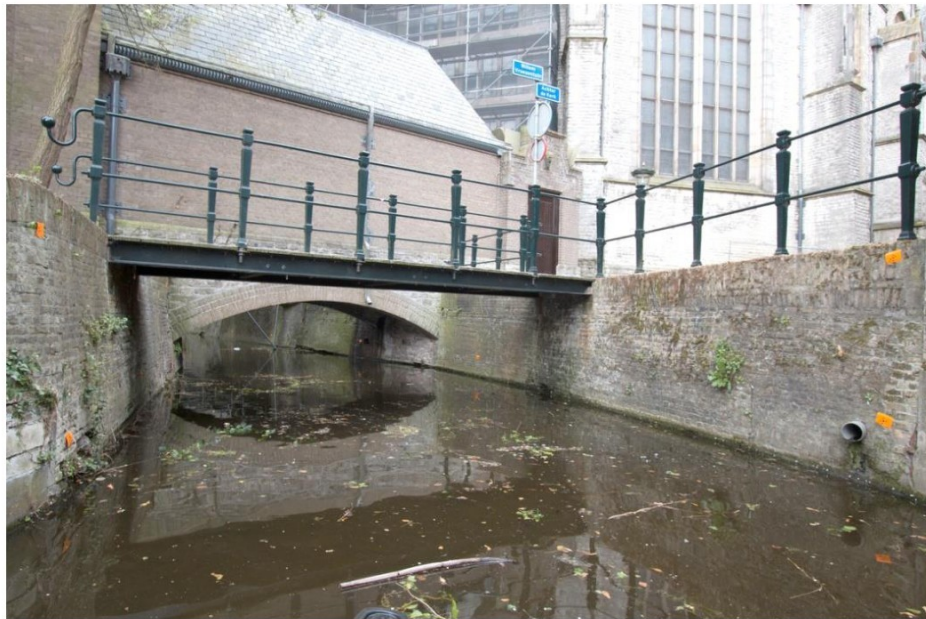
De Kapelbrug zelf is een twintigste-eeuwse brug. Dat blijkt uit het kadastraal onderzoek, maar ook uit de constructie. Het gaat om een eenvoudige vlakke brug waarvan de basis wordt gevormd door een frame van stalen profielen. De hoofdliggers zijn onderling verbonden met profielen die aan de liggers gebout zijn. Hier overheen liggen de houten brugdelen. De constructie is in de kaaimuren opgelegd op natuurstenen consoles. Dat is noodzakelijk omdat directe oplegging op het metselwerk zonder meer tot schade aan het metselwerk zou hebben geleid.

De kapelbrug is twintigste-eeuws. Door de balusters heeft de brug een historiserend karakter gekregen.
