Projectnaam: Inspectie/kernboringen kademuren Gouda

Locatie: Willem Vroesentuin

Inspectie/boorgaten en meten Kademuren

Kademuur Willem Vroesentuin

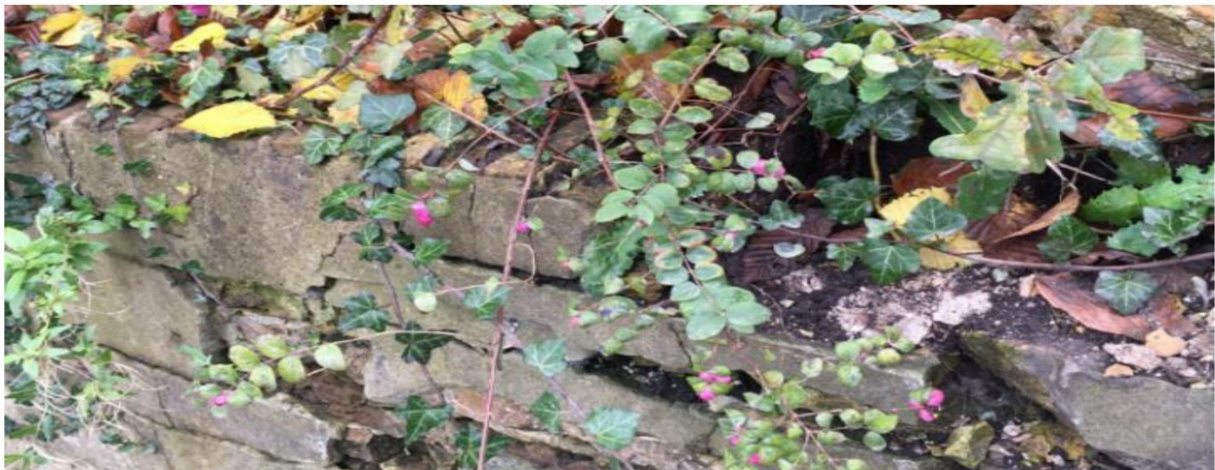
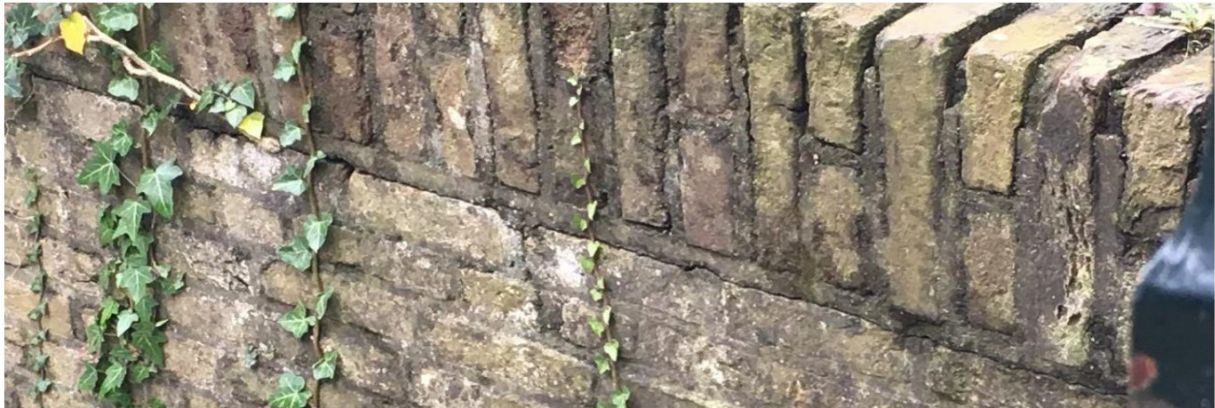
De rollaag is over een groot gedeelte van het tracé afgescheurd, hieronder diverse foto's vanaf Collatiebrug naar Koorbrug en Molenwerf.

Rollaag thv inspectiekuip 1 (gedeelte tussen Collatiebrug en loopbrug naast kapel).

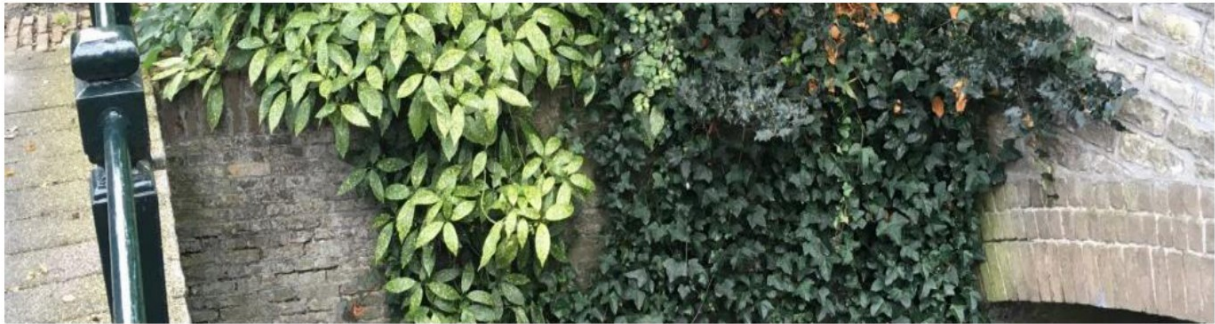
Rollaag tussen loopbrug en kapel

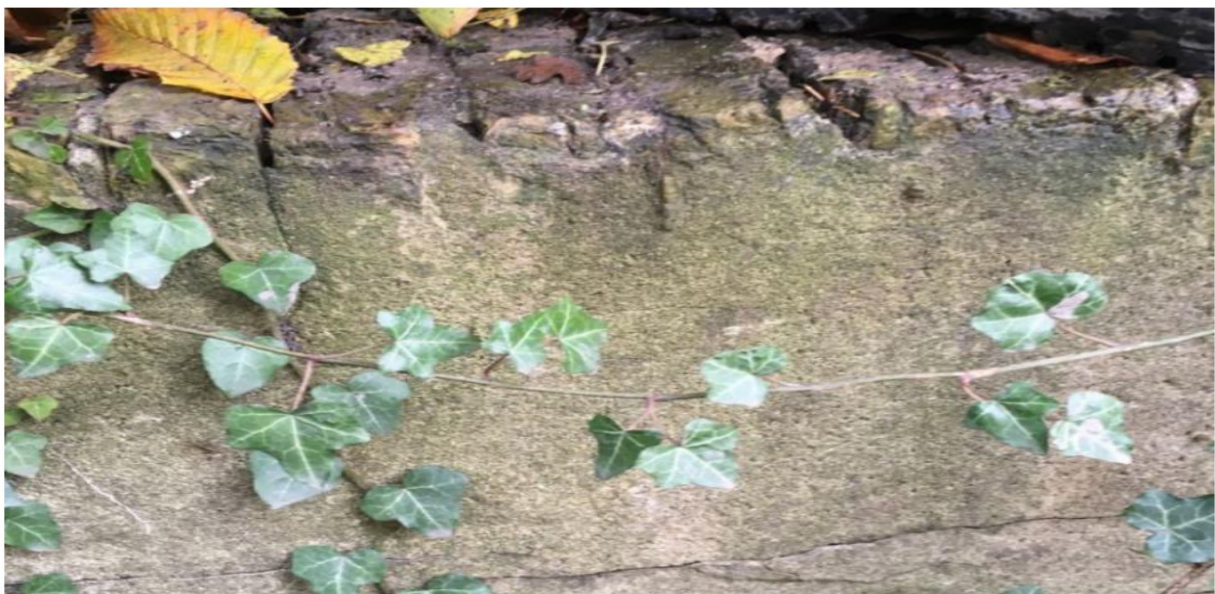
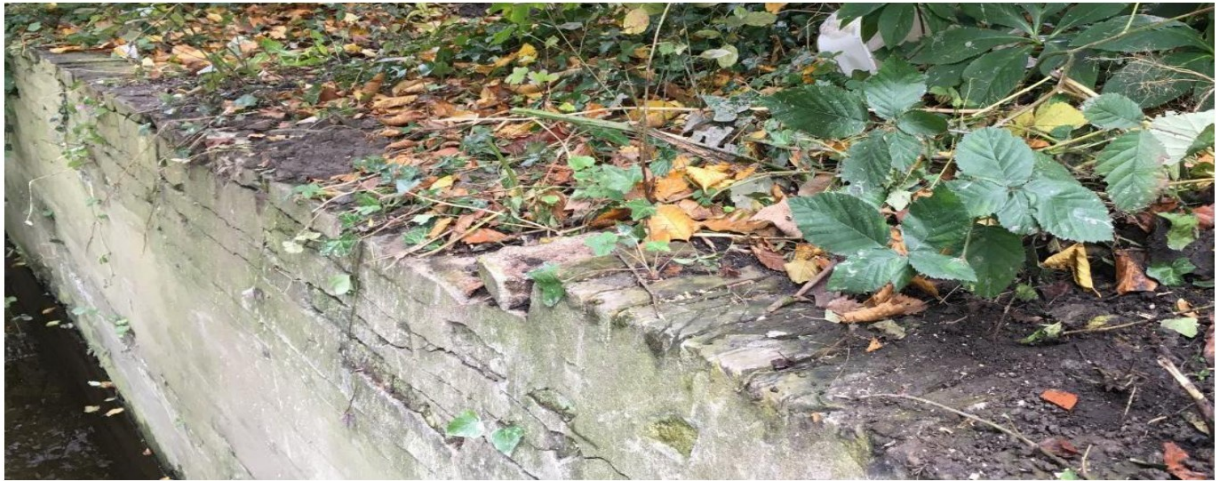
Rollaag oostzijde van Sint Jan tuinzijde

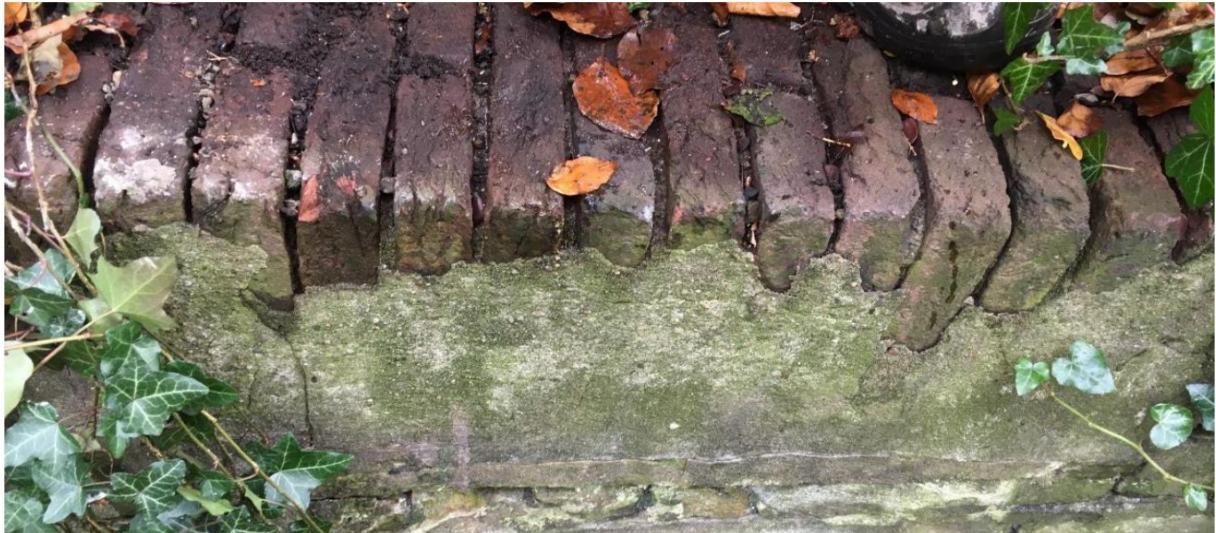
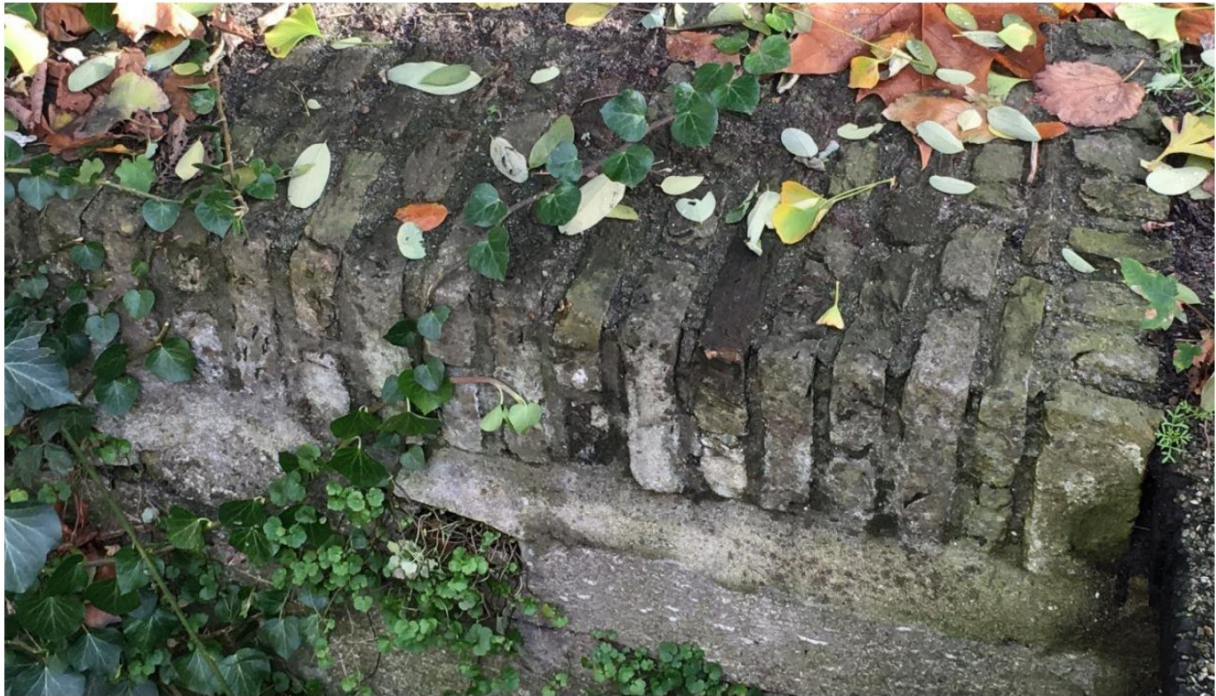
Rollaag tussen Koorbrug en Molenwerf

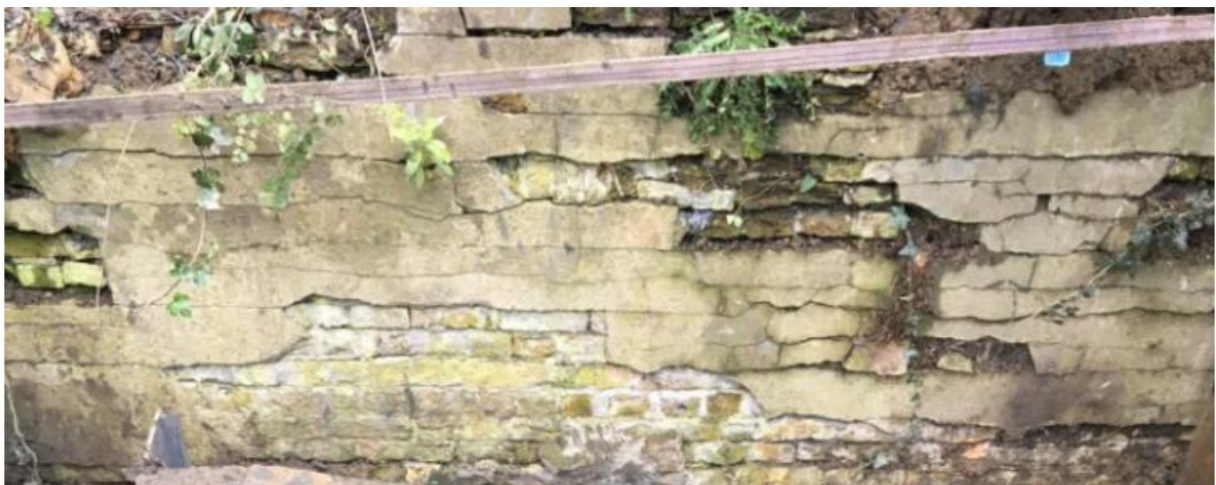
Kademuur tussen Jeruzalemstraat en loopbrug Vroesentuin

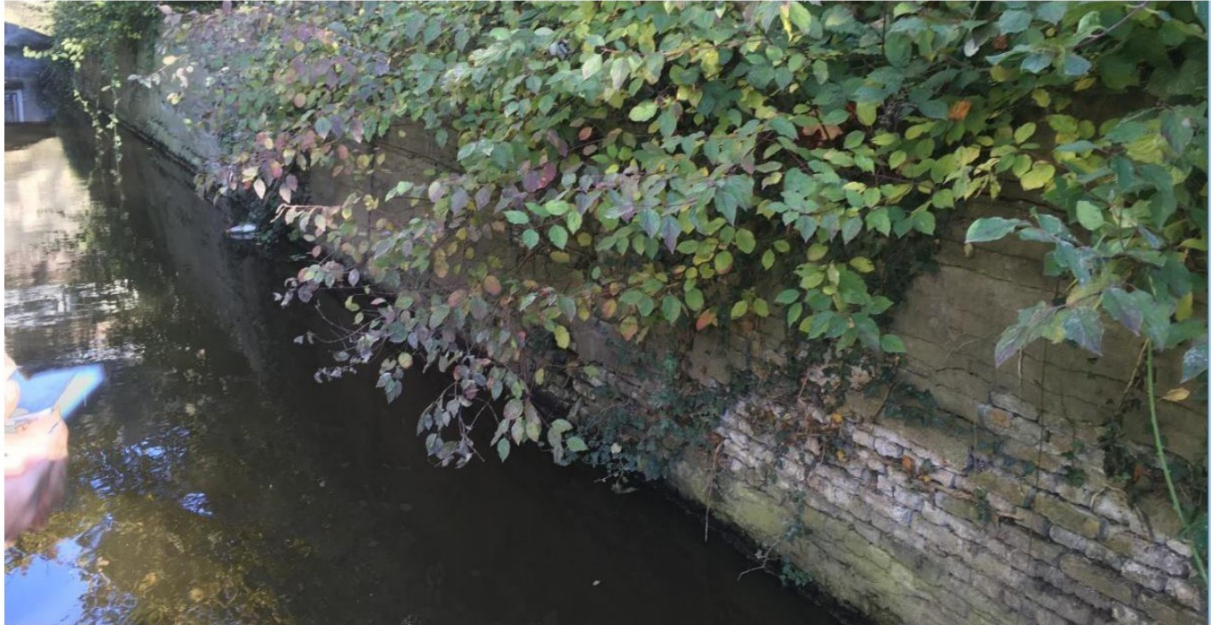
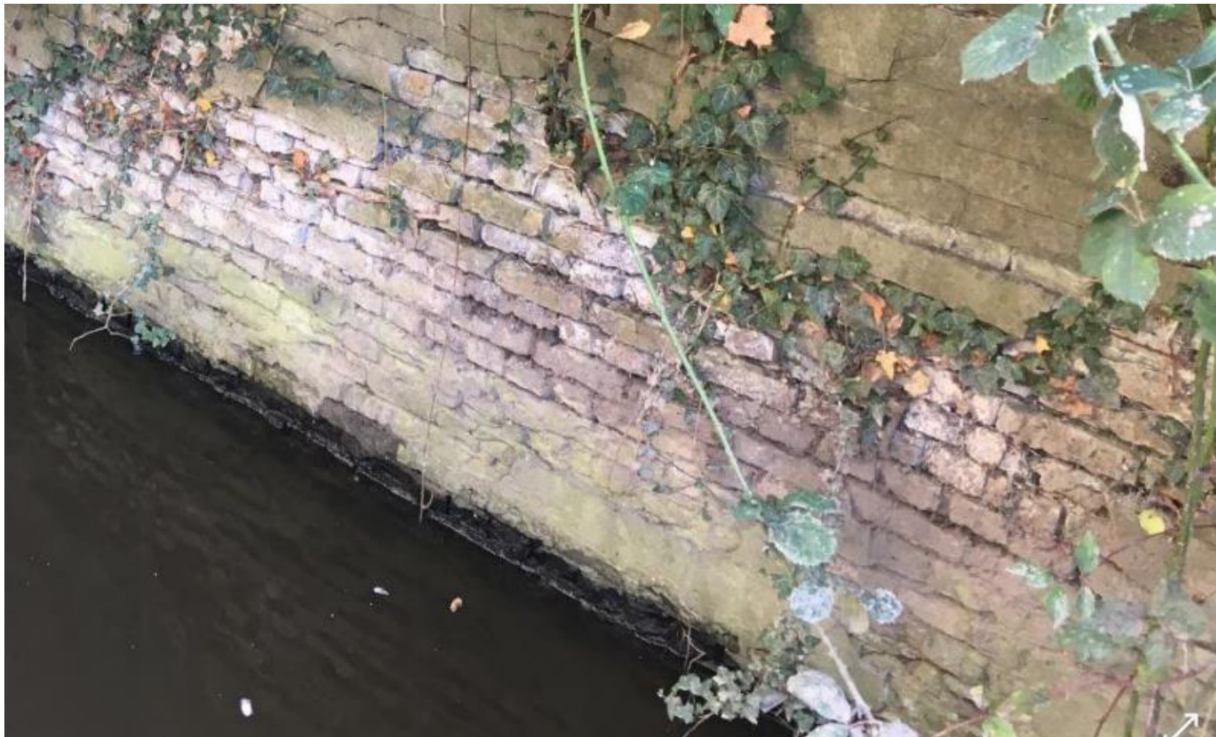
Kademuur zuidoostzijde van Kapel (oostzijde naast Sint Jan)

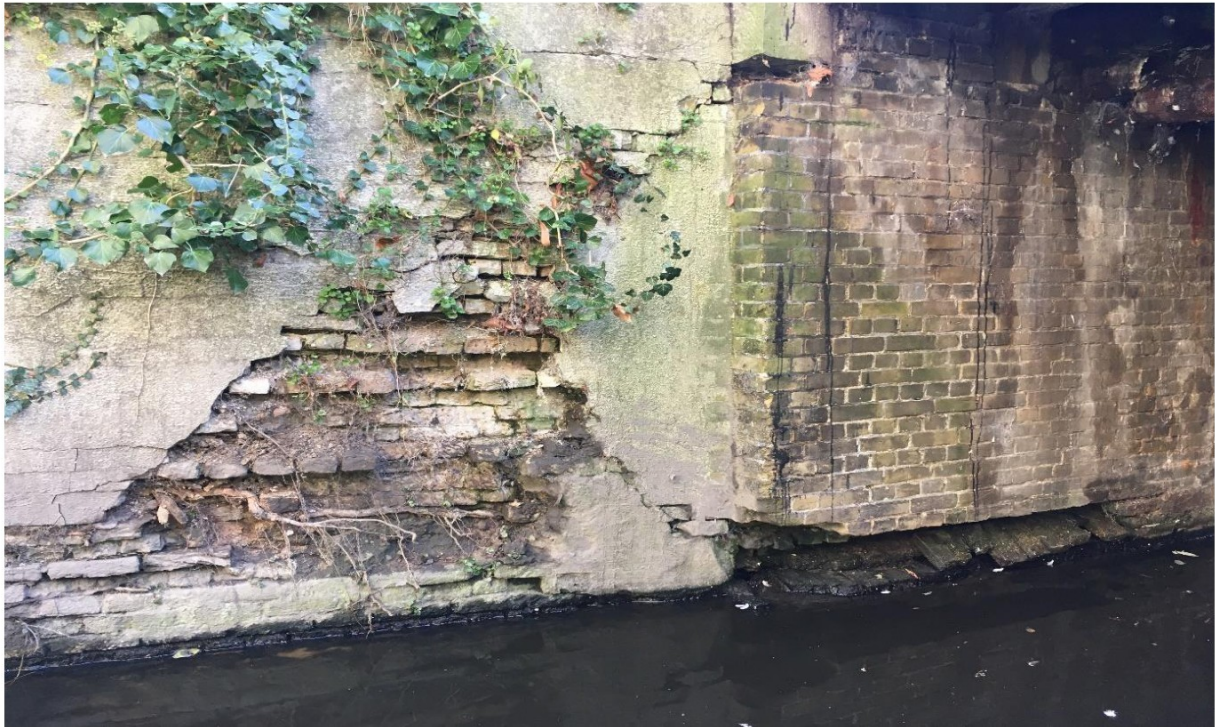
Aansluiting kademuur op noordoostzijde Koorbrug

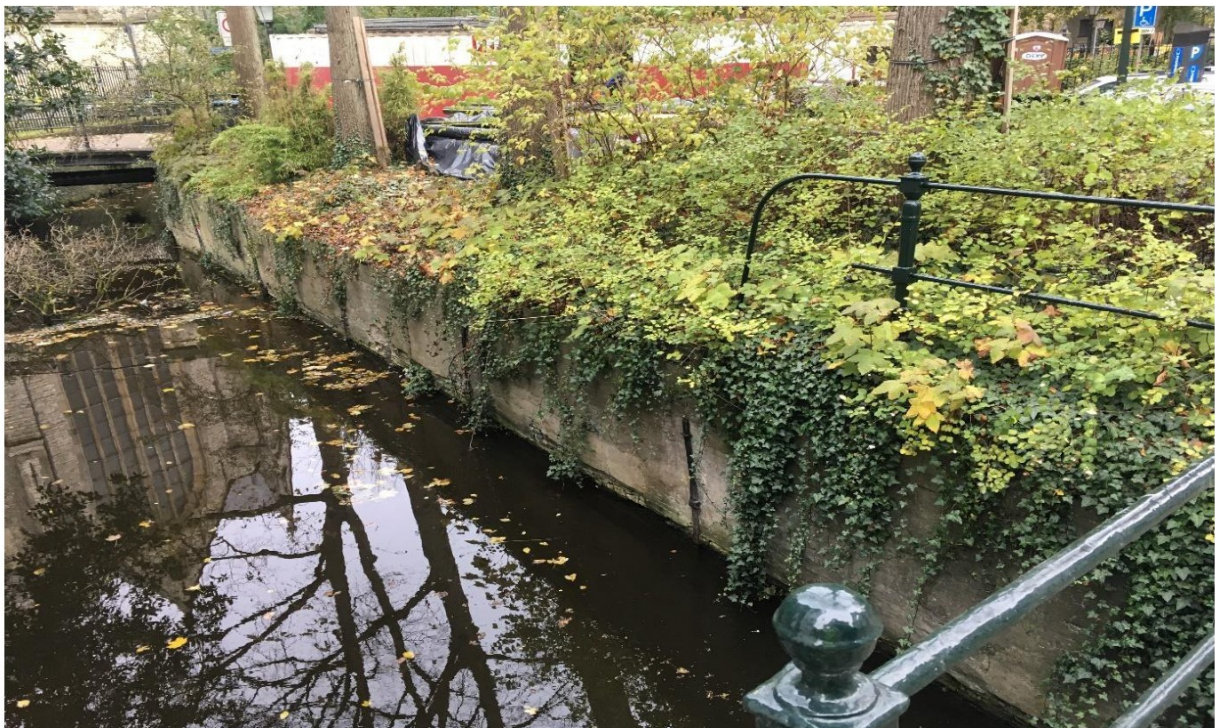
Kademuur vanaf brug Molenwerf naar Koorbrug

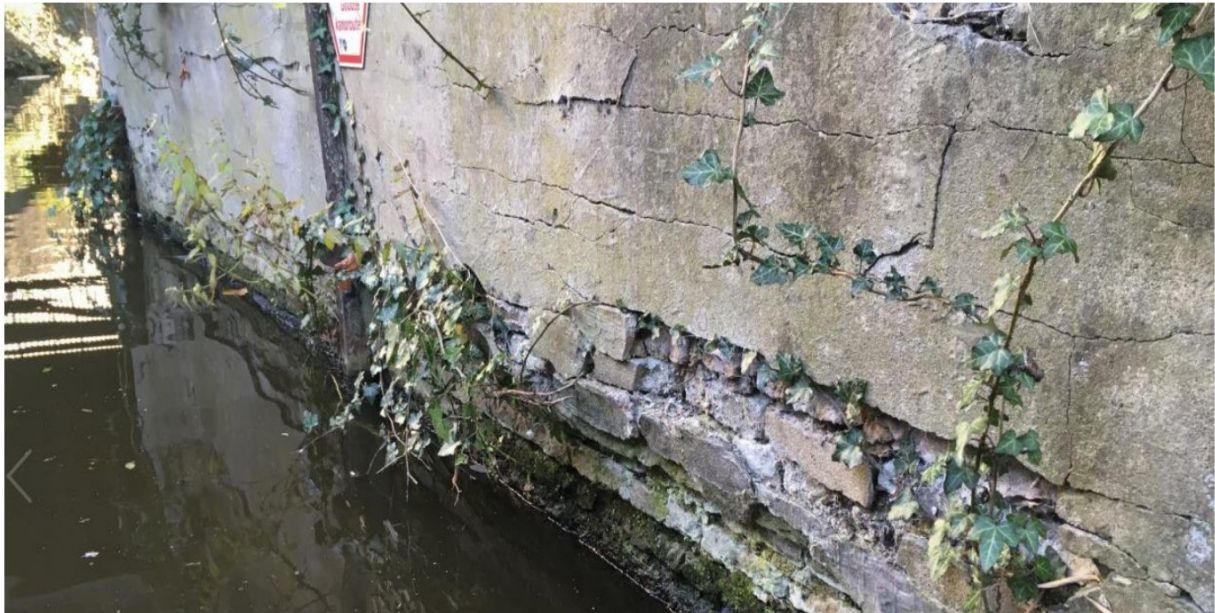
Kademuur zuidoostzijde Koorbrug

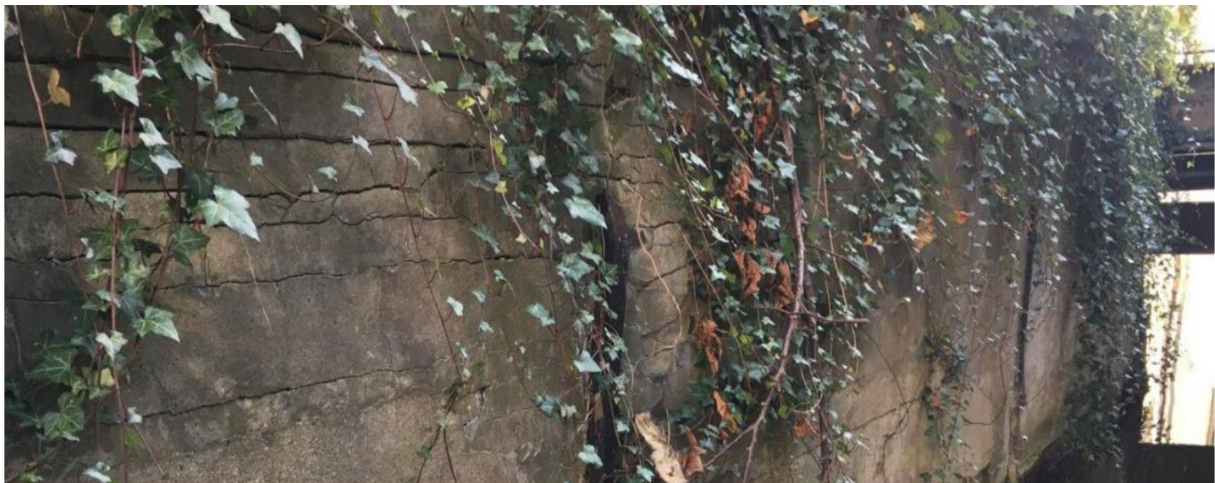
Kademuur tussen Koorbrug en (op de achtergrond) brug in Molenwerf

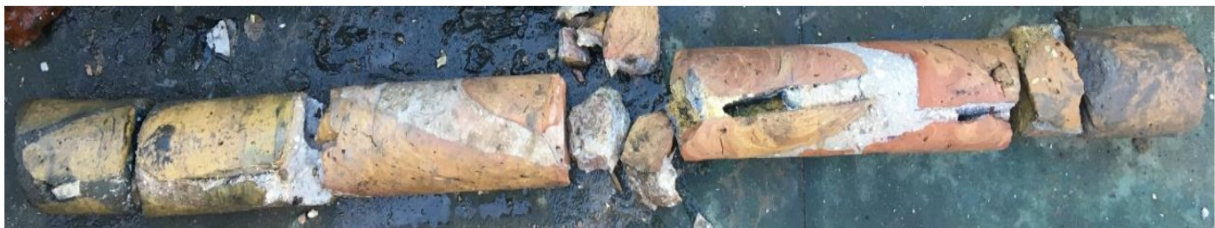
Boorkern 1 (proefkuip1)

Boring 1 laat een zwakke samenhang zien van de gele steen gezien de losse stukken die we aantreffen. De breedte van de kademuur ligt tussen de 80 en 85 cm.

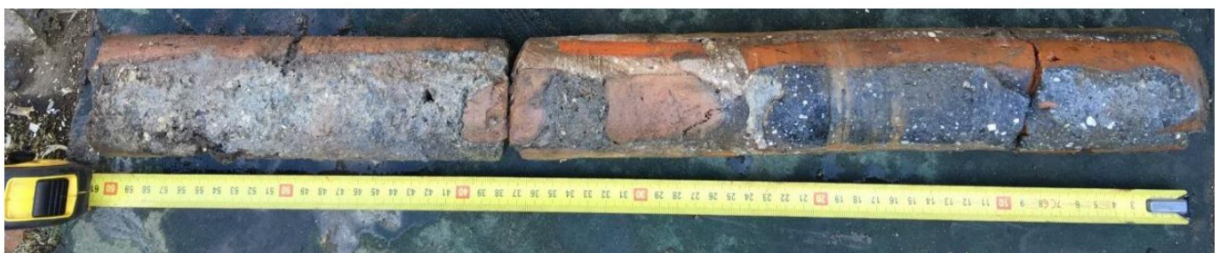
Boorkern 2 (proefkuip 1)

Boring 2 redelijke staat de samenhang is beter dan boring 1. Met een lengte van 61 cm is deze boring aanmerkelijk korter dan boring 1. De kademuur vertoont op deze hoogte ook zettingsscheuren.

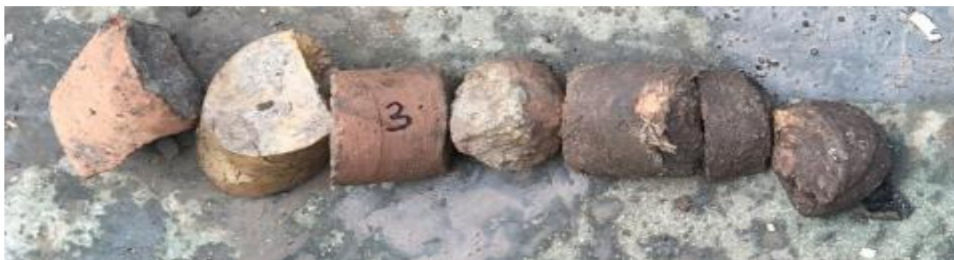
Boorkern 3 (proefkuip 1)

Boring 3 is schuin geboord door de onderste 2 lagen gele metselstenen, welke los van elkaar liggen en door het op blz 22 getoonde hout.

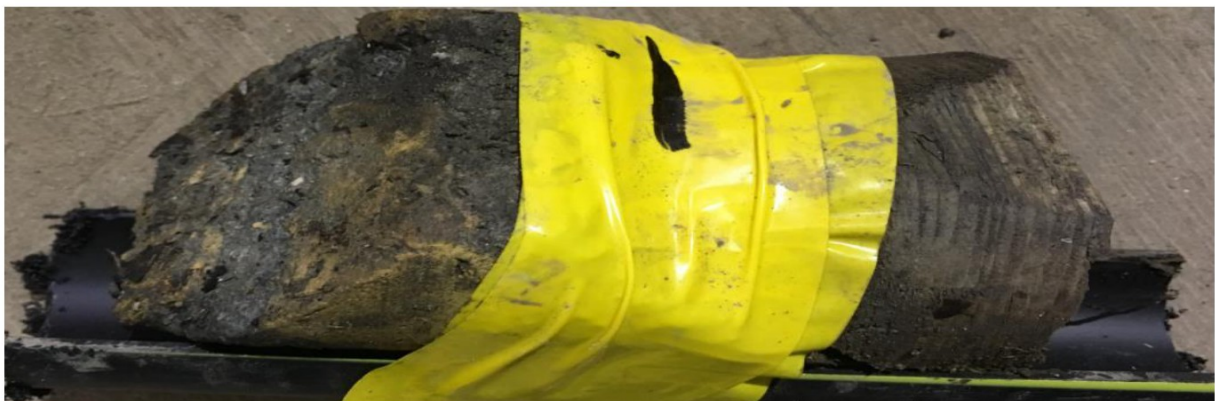
Boorkern 1 schuin door fundering (proefkuip 2)

Boorkern 1 onderin kademuur schuin geboord door de stukje steen en balklaag. Balklaag (grenen) is iets aangetast, maar verkeerd in goede staat.

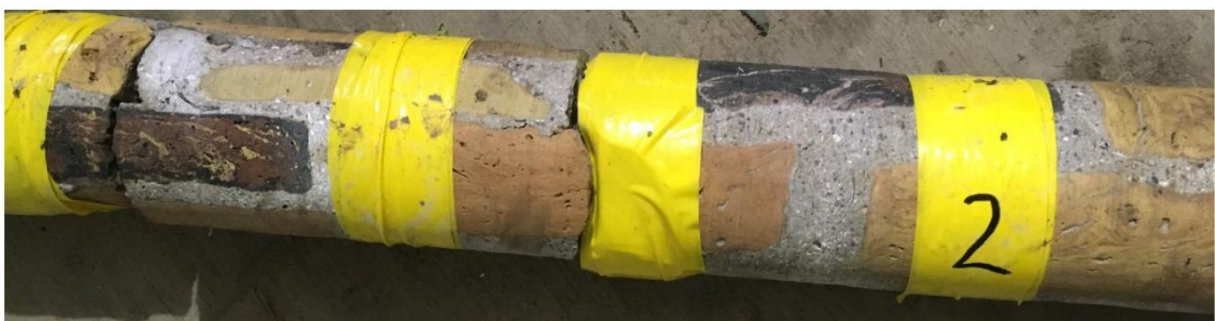
Boorkern 2 (proefkuip 2)

Boorkern 2 kern laat goede kwaliteit metselwerk en gele steen zien, de muur is 131 cm dik en het toegepaste stucwerk is in goede staat.

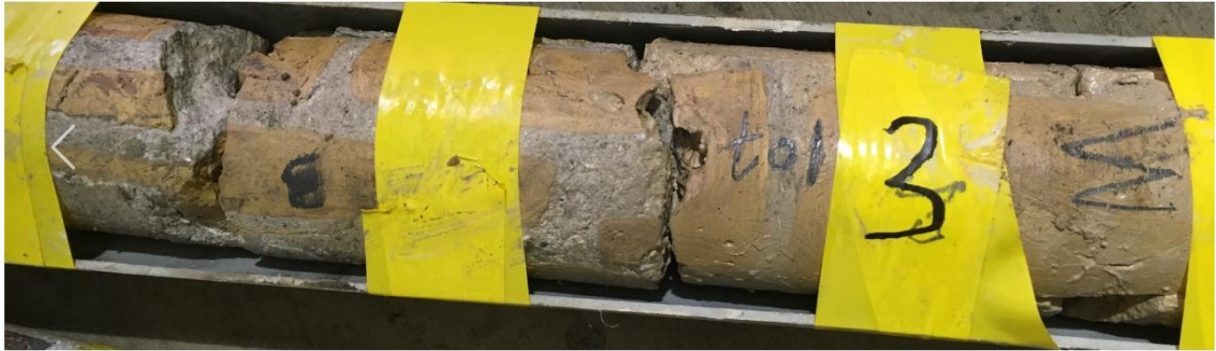
Boorkern 3 (proefkuip 2)

Boorkern 3 lengte van deze boring is 107 cm en ziet er brokkelig uit. Deze boring is 15 cm boven de waterlijn geboord.

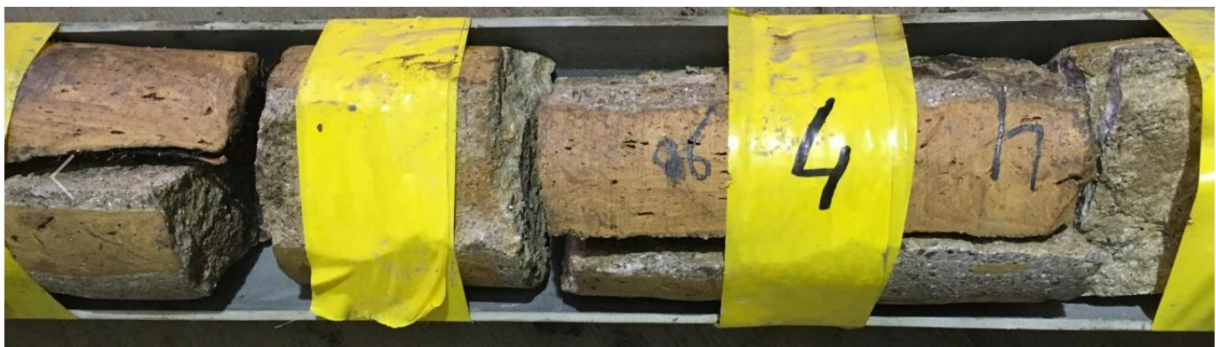
Boorkern 4 (proefkuip 2)

Boorkern 4 lengte boring 90 cm. De staat van het gele metselwerk is slecht en valt uit elkaar.

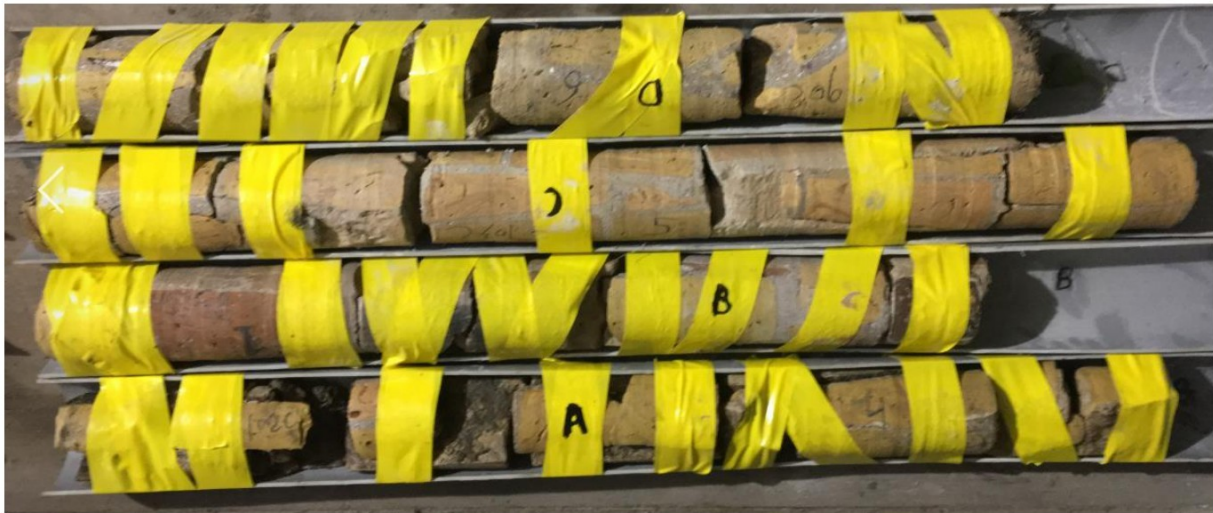
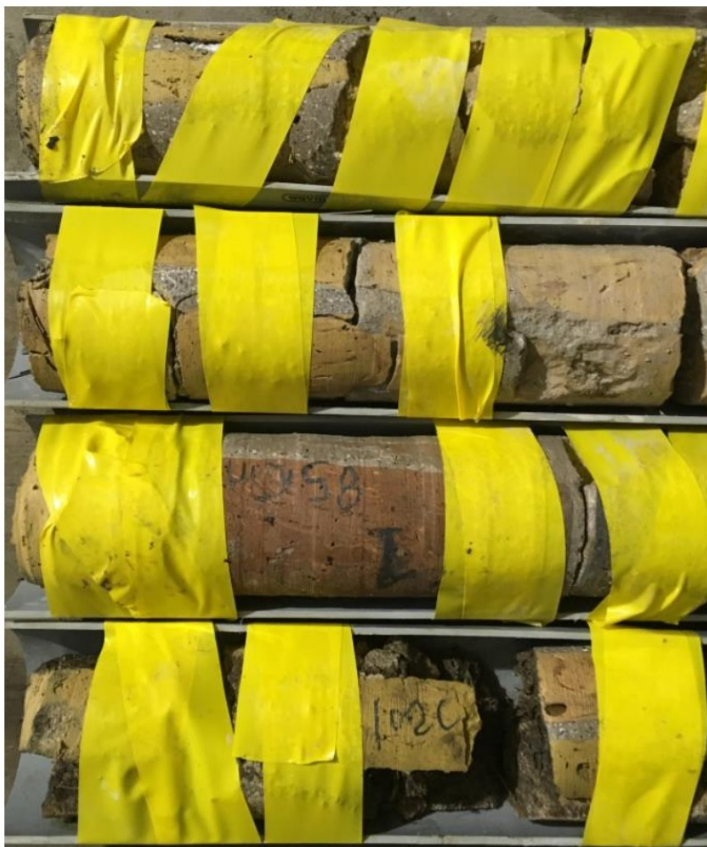
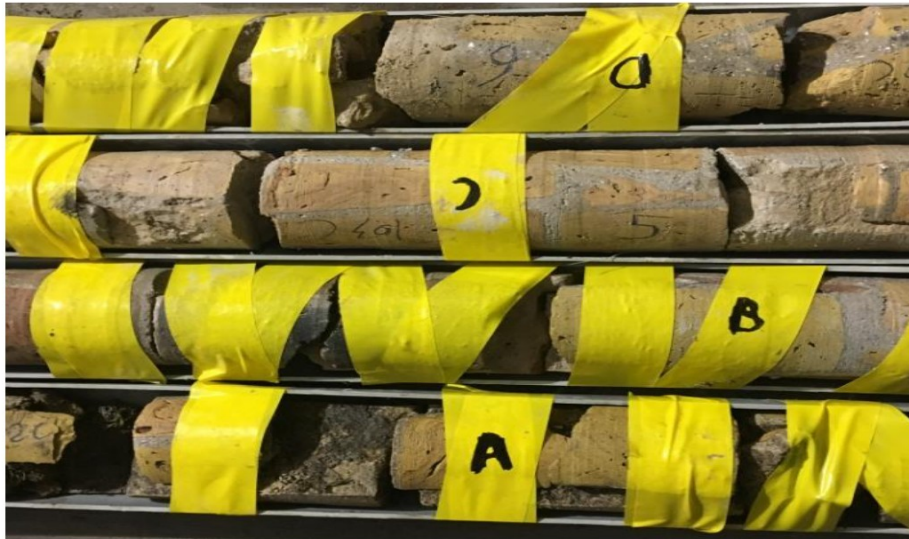
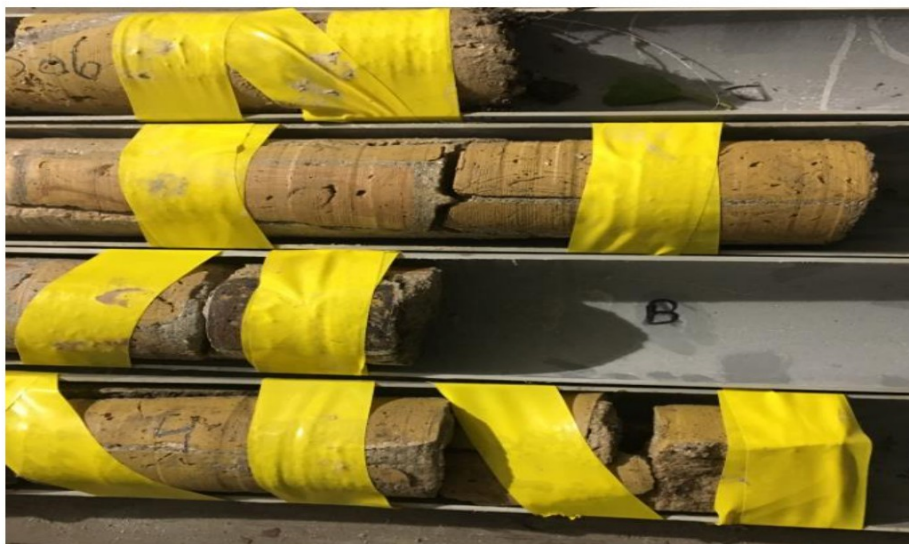
Boorkernen A tm D (links is waterzijde)

Boorkern A Naast brug in Willem Vroesentuin geboord. Lengte boring 90 cm. De boring verkeerd in zeer slechte staat.

Boorkern B Tussen brug in Willem Vroesentuin en overdekte brug naar kapel muur +/- 86 cm dik en in slecht staat.

Boorkern C Naast overdekte brug naar kapel zuidzijde. Muur 103 cm dik en in harde en goede staat.

Boorkern D Zuidzijde Koorbrug. Muur 90 cm dik en in slechte staat

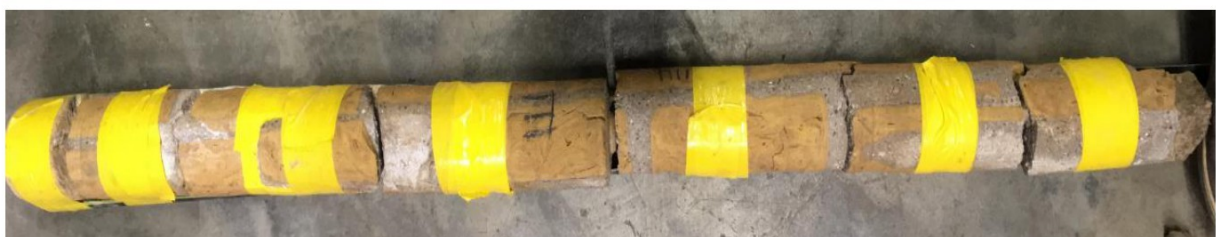
Boorkern E Noorzijde van Koorbrug. Muur 115 cm dik en in slechte staat.

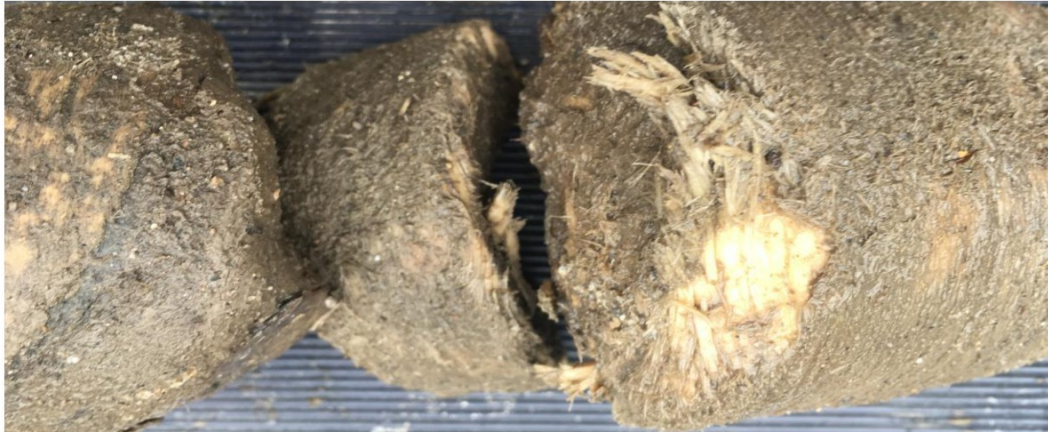
Boorkern 4 hout (proefkuip 1)

De kademuur in proefkuip 1 staat op hout gefundeerd. Na het schuin doorboren constateren we dat de houtconstructie in zeer slecht staat is. De toegepaste houtsoort is vuren en gaat voor een groot deel bij aanraking verpulveren.

Boring 4 door basaltsteen geboord, blijkt dat het maar 24 cm diep en steen komt los (zie bovenstaande foto).

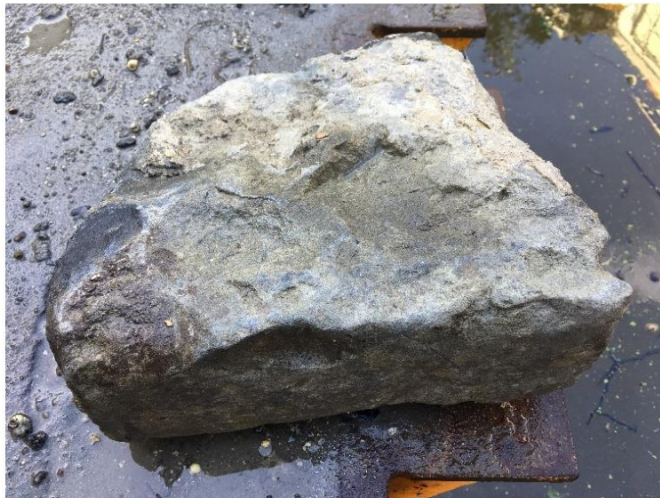
Afbeelding basaltblok

De blokken zitten door de bovendruk ingeklemd. Mortel is er nauwelijks aanwezig, want tijdens de boring komt het blok los.

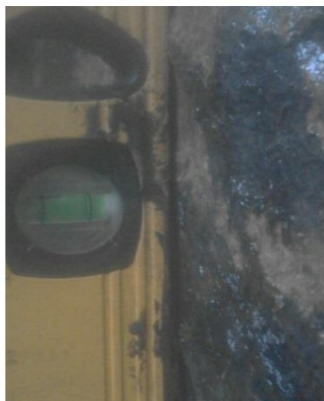
Verticale lijn kademuur locatie 1

De muur staat in de goede richting achterover

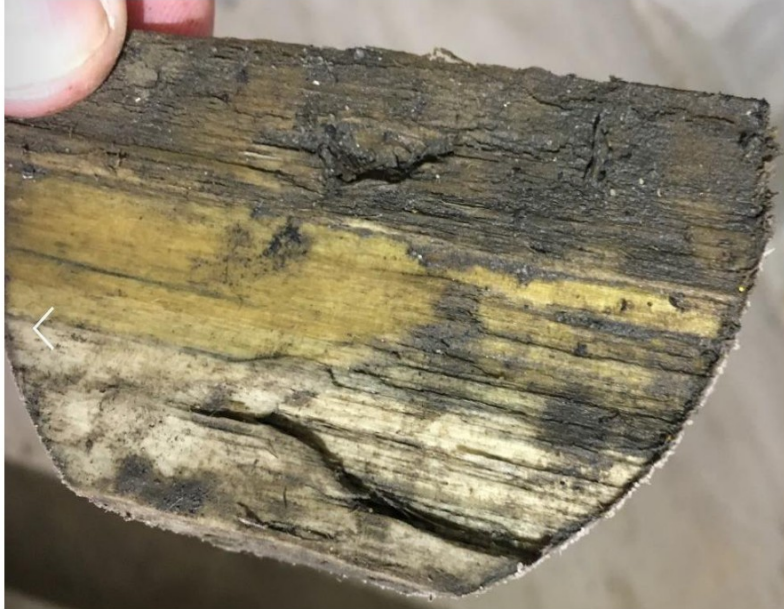
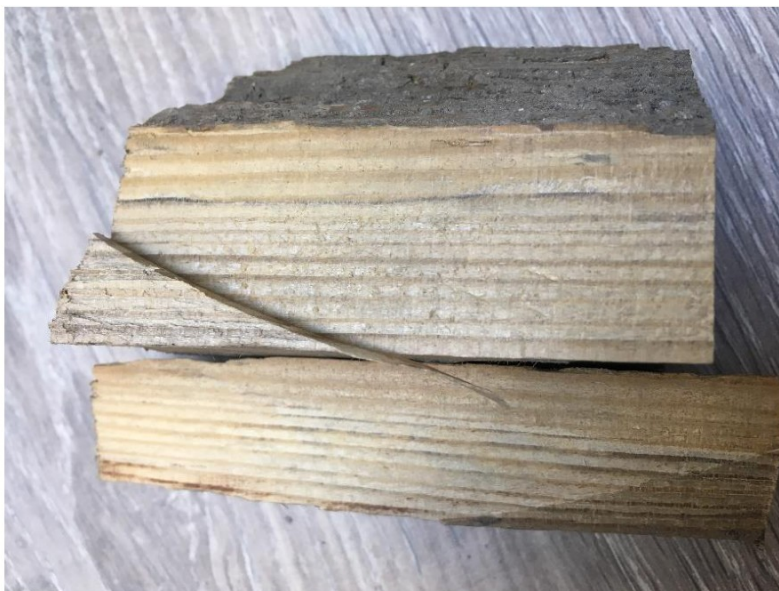
dwarsdoorsnede boorkern

Op het hout is de schil nog mooi te zien en het hout verkeerd in goede staat.

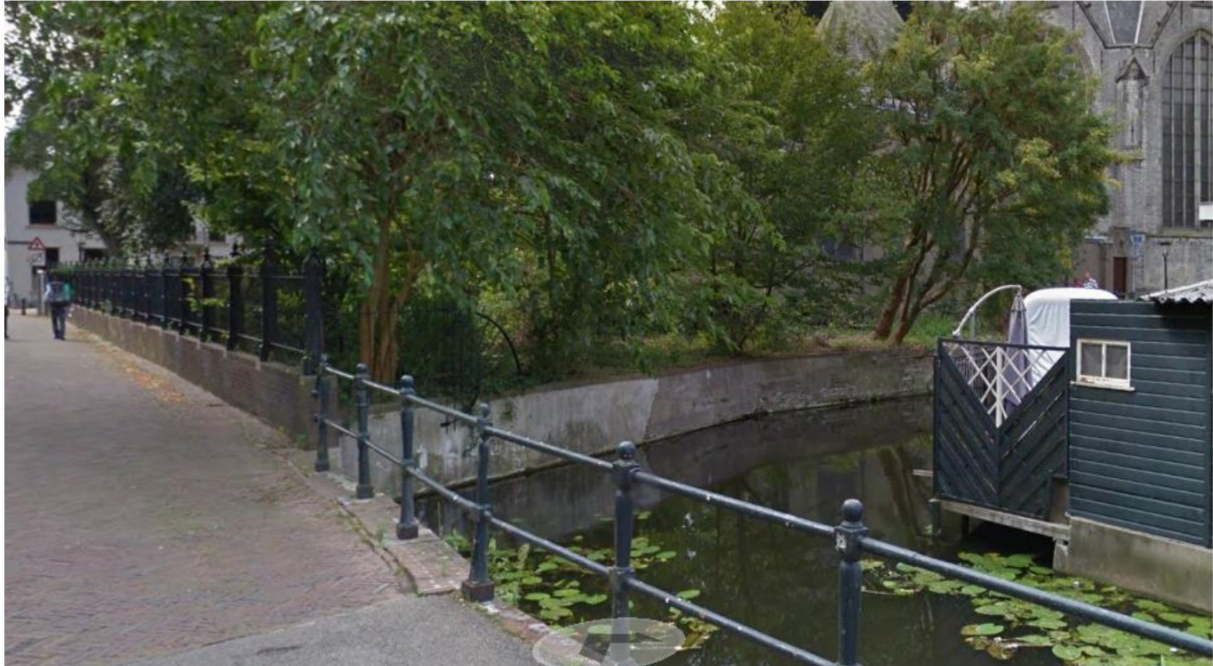
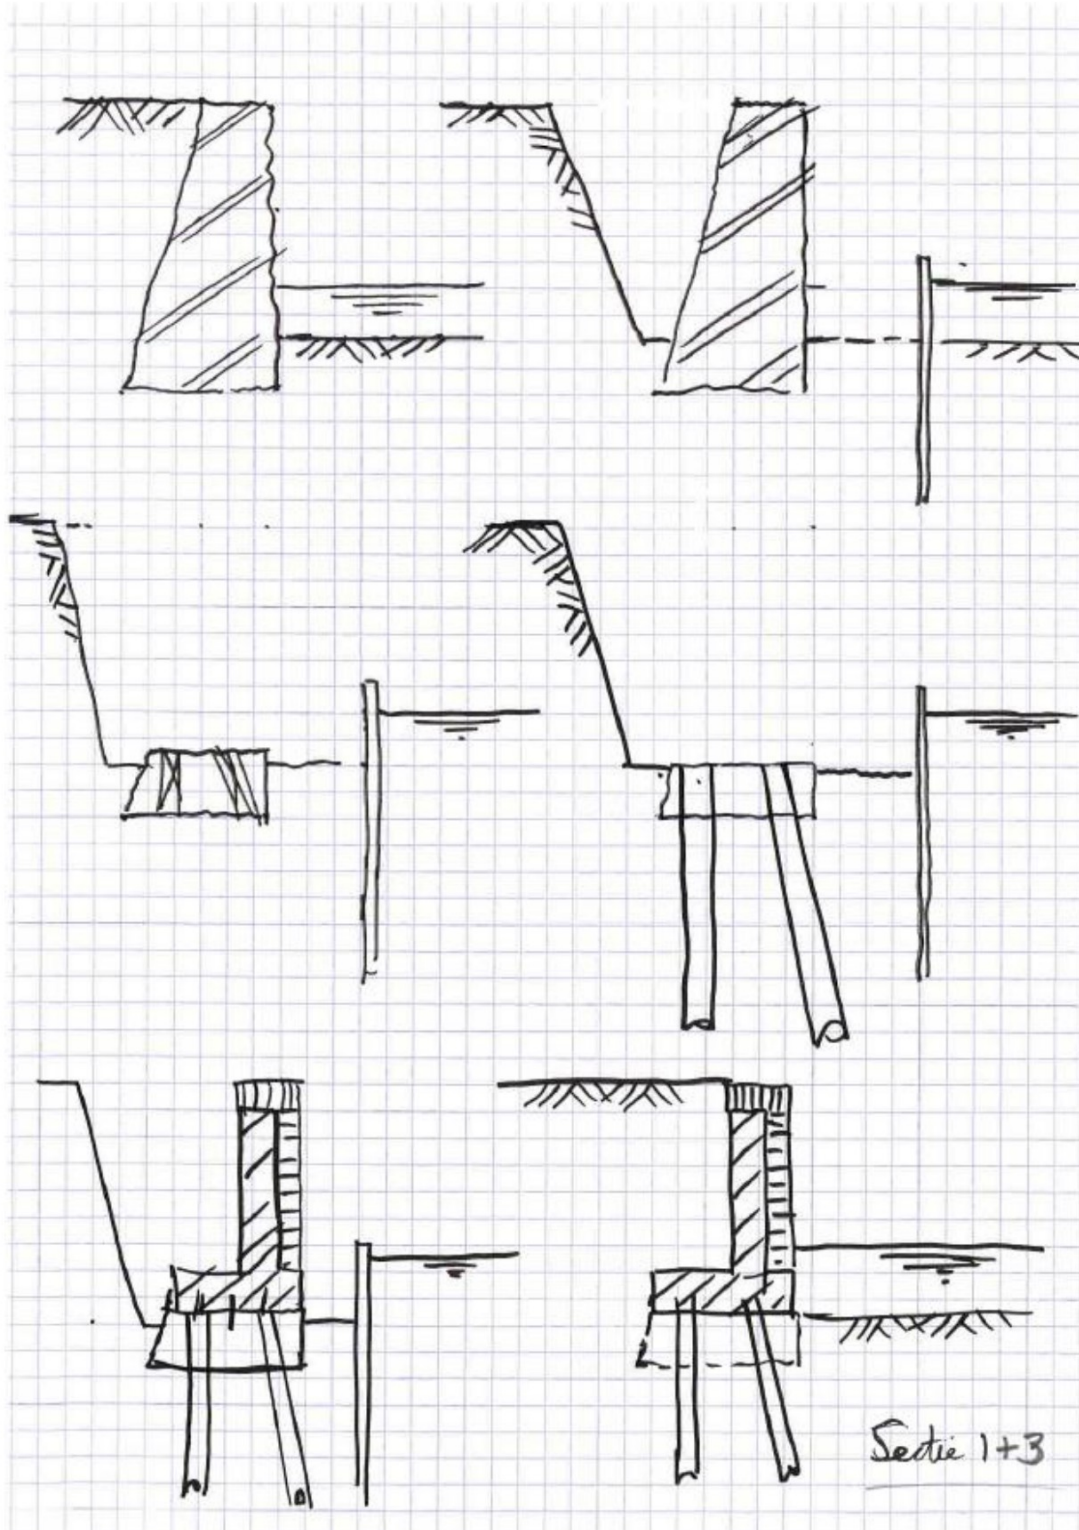
Sectie 1 vanaf Jeruzalemstraat tot aan de loopbrug naast het Kapel.

De kademuur fundatie tussen Jeruzalemstraat en zuidzijde van de loopbrug Willem Vroesentuin verkeerd in slechte toestand en is niet geschikt om nieuwe opbouw aan te kunnen. De houten "draag" balk laag is zwaar aangetast en verpulverd.

Huidige kademuur 30-50 cm onder waterlijn weghalen en een nieuwe kademuur opbouwen bestaande uit:

Aan de achterzijde van de kademuur zal een smalle strook grondwerk verwijderd moeten gaan worden tot aan de onderzijde van de slooplijn. Vervolgens kan de oude kademuur boven de slooplijn verwijderd worden. De bestaande kademuur onder de slooplijn in het werk laten zitten, dit kan nog uitstekend fungeren als kwelscherm onder de nieuwe kademuur.

Voor de nieuwe fundatie worden er voldoende ruime gaten geboord in het huidige metselwerk. Hierin worden de nieuwe stalen buispalen geplaatst en op voldoende diepte aan gebracht. De fundatiepalen worden voorzien van paalkopwapening en met beton vol gestort.

Op de fundatiepalen komt een betonnen keermuur, gezien de hoogte die uiteindelijk gekeerd moet gaan worden. Onderin de betonnen keermuur wordt een sponning mee genomen voor het nieuwe metselwerk. Boven op het metselwerk komt een rollaag van dezelfde steen.

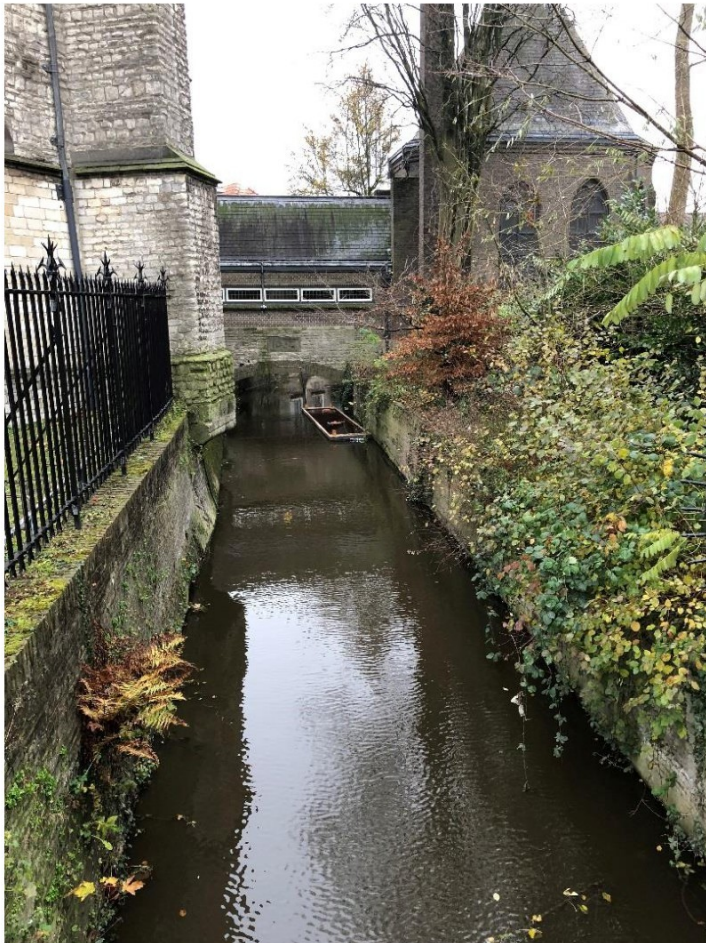
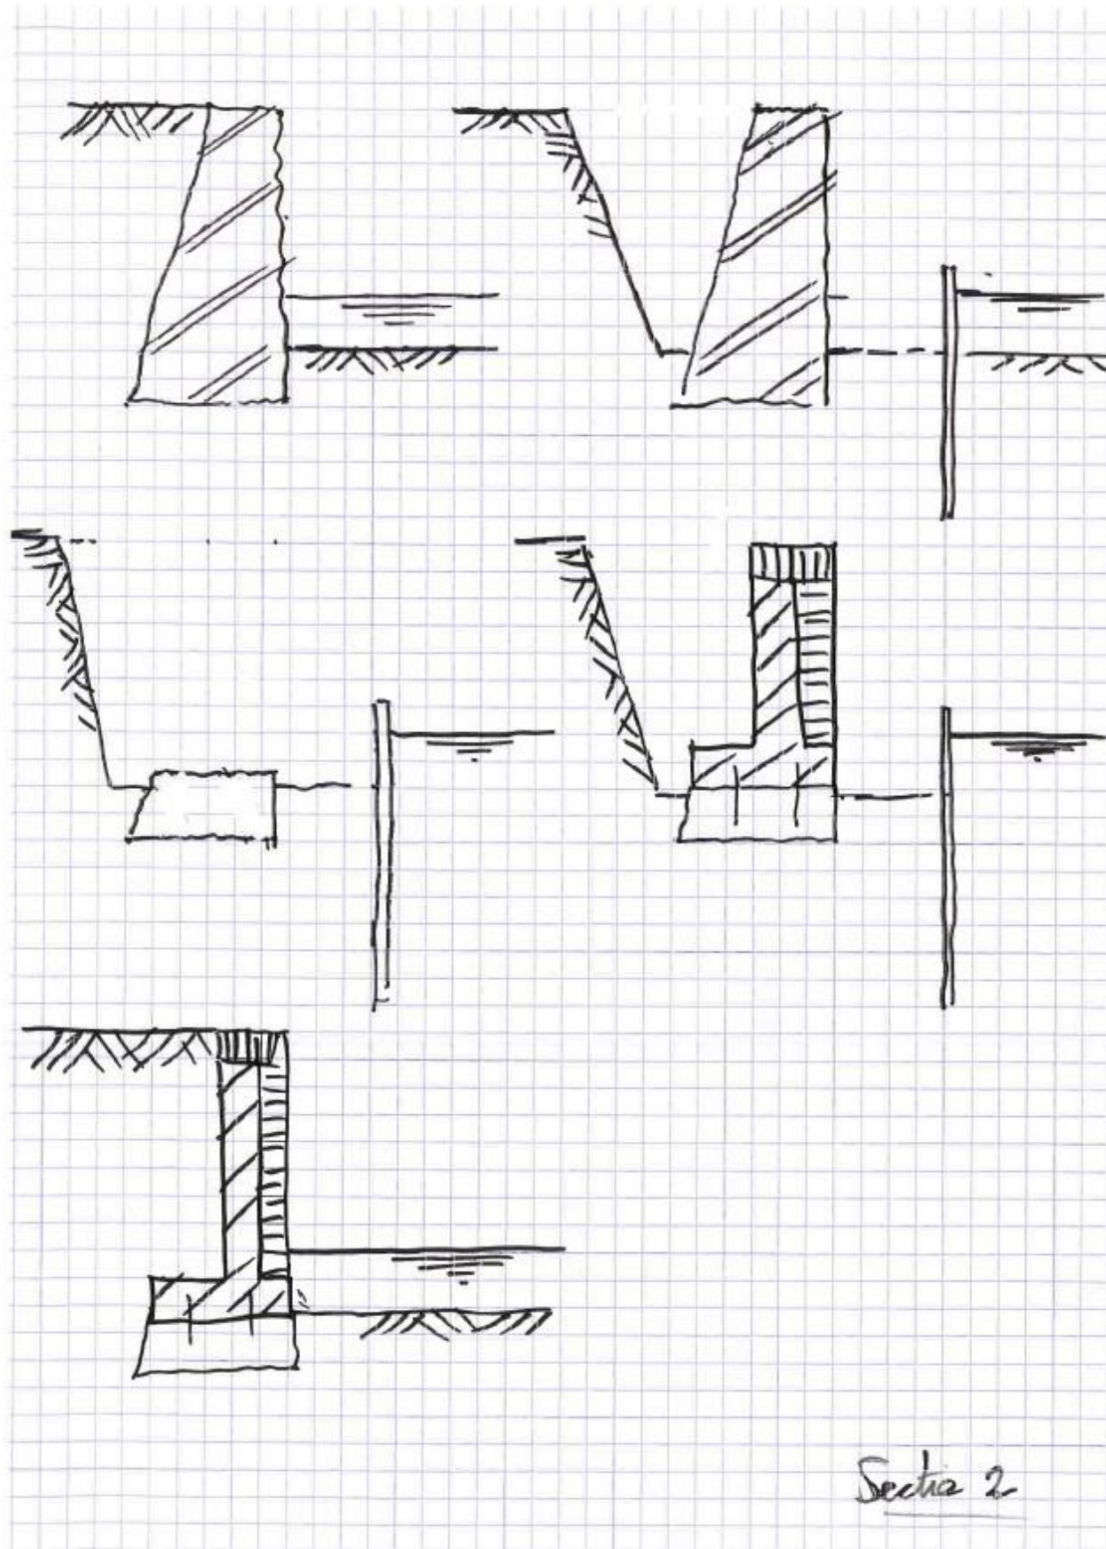
Sectie 2 vanaf de Koorbrug tot aan de zuidzijde van het Kapel.

Fundatie tussen Koorbrug en zuidzijde Kapel is wel in goede staat en is wel geschikt voor wederopbouw, met dien verstande dat de kade ter hoogte van de Koorbrug aan het zakken is. De druk van de Koorbrug lijkt zijn uitwerking te hebben op de verbinding met de kade. De toegepaste verankering is niet geschikt voor hergebruik.

Huidige kademuur 30 – 50 cm onder de waterlijn weghalen en een nieuwe kademuur opbouwen bestaande uit:

Aan de achterzijde van de kademuur zal een smalle strook grondwerk verwijderd moeten gaan worden tot aan de onderzijde van de slooplijn. Vervolgens kan de oude kademuur boven de slooplijn verwijderd worden. De bestaande kademuur onder de slooplijn in het werk laten zitten, dit kan nog uitstekend fungeren als kwelscherm onder de nieuwe kademuur.

Op de oude kademuur komt een nieuwe betonnen keermuur, die met deuvels verbonden wordt aan de oude kademuur. Onderin de betonnen keermuur wordt een sponning mee genomen voor het nieuwe metselwerk. Boven op het metselwerk komt een rollaag van dezelfde steen.
