Projectnaam: Inspectie/kernboringen kademuren Gouda

Locatie: Willem Vroesentuin

Inspectie/boorgaten en meten Kademuren

Kademuur Willem Vroesentuin

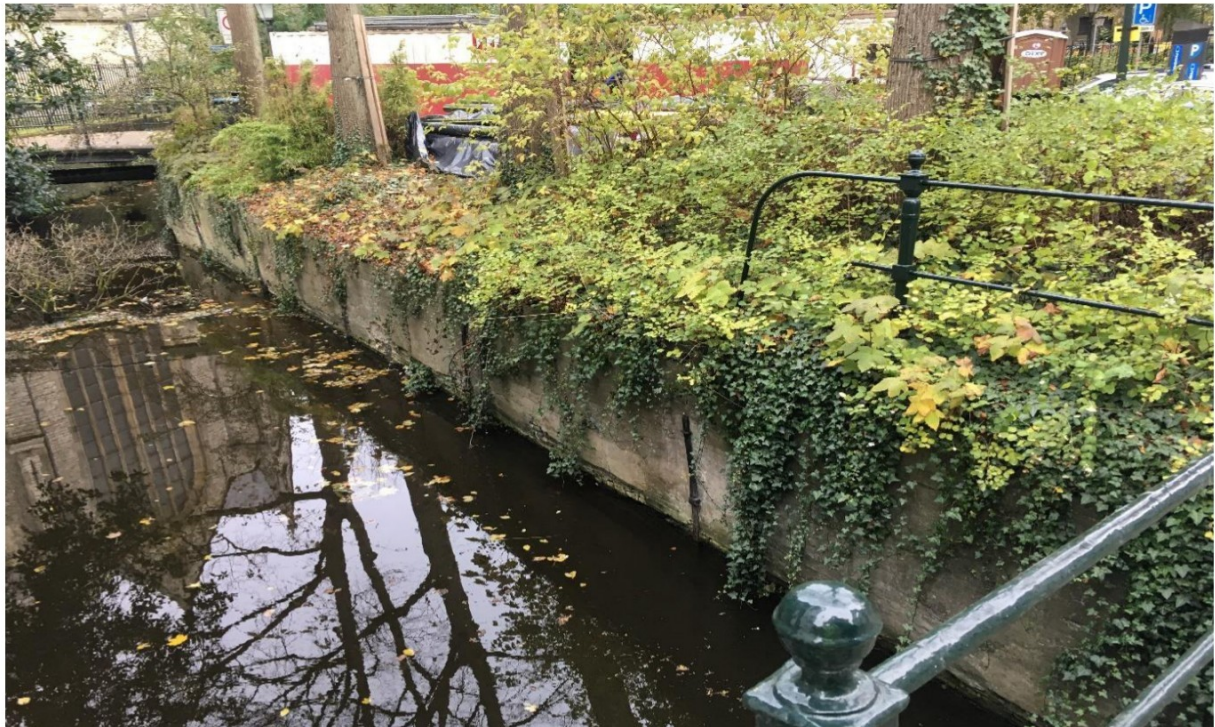
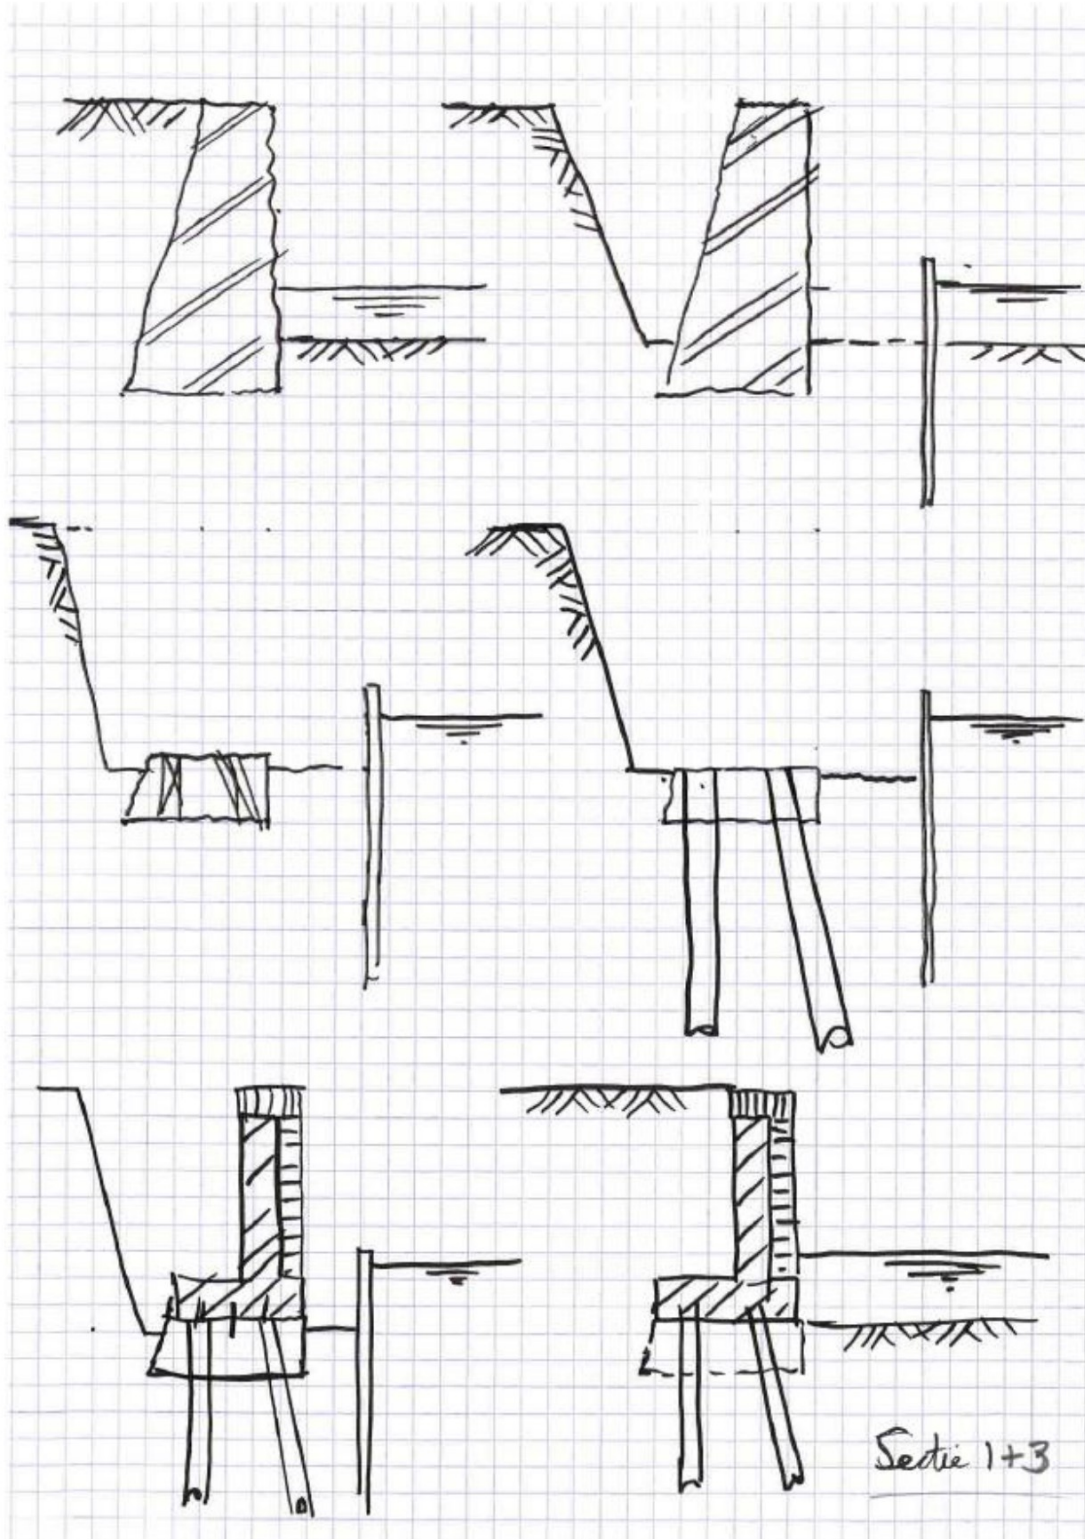
Sectie 3 tussen Koorbrug en de brug Molenwerf

De fundatie tussen de Koorbrug en de brug in Molenwerf verkeerd gezien de zetting in langs en dwarsrichting in slechte staat en is niet geschikt voor wederopbouw. De toegepaste verankering is in ver rottende staat en niet toepasbaar.

Huidige kademuur 30-50 cm onder waterlijn weghalen en een nieuwe kademuur opbouwen bestaande uit:

Aan de achterzijde van de kademuur zal een smalle strook grondwerk verwijderd moeten gaan worden tot aan de onderzijde van de slooplijn. Vervolgens kan de oude kademuur boven de slooplijn verwijderd worden. De bestaande kademuur onder de slooplijn in het werk laten zitten, dit kan nog uitstekend fungeren als kwelscherm onder de nieuwe kademuur.

Voor de nieuwe fundatie worden er voldoende ruime gaten geboord in het huidige metselwerk. Hierin worden de nieuwe stalen buispalen geplaatst en op voldoende diepte aan gebracht. De fundatiepalen worden voorzien van paalkopwapening en met beton vol gestort.

Op de fundatiepalen komt een betonnen keermuur, gezien de hoogte die uiteindelijk gekeerd moet gaan worden. Onderin de betonnen keermuur wordt een sponning mee genomen voor het nieuwe metselwerk.
