## Walmuren Willem Vroesentuin te Gouda

**RAPPORT**

**BEOORDELING CONSTRUCTIE NA ONDERZOEK (2)**

Bunnik, 11 september 2019

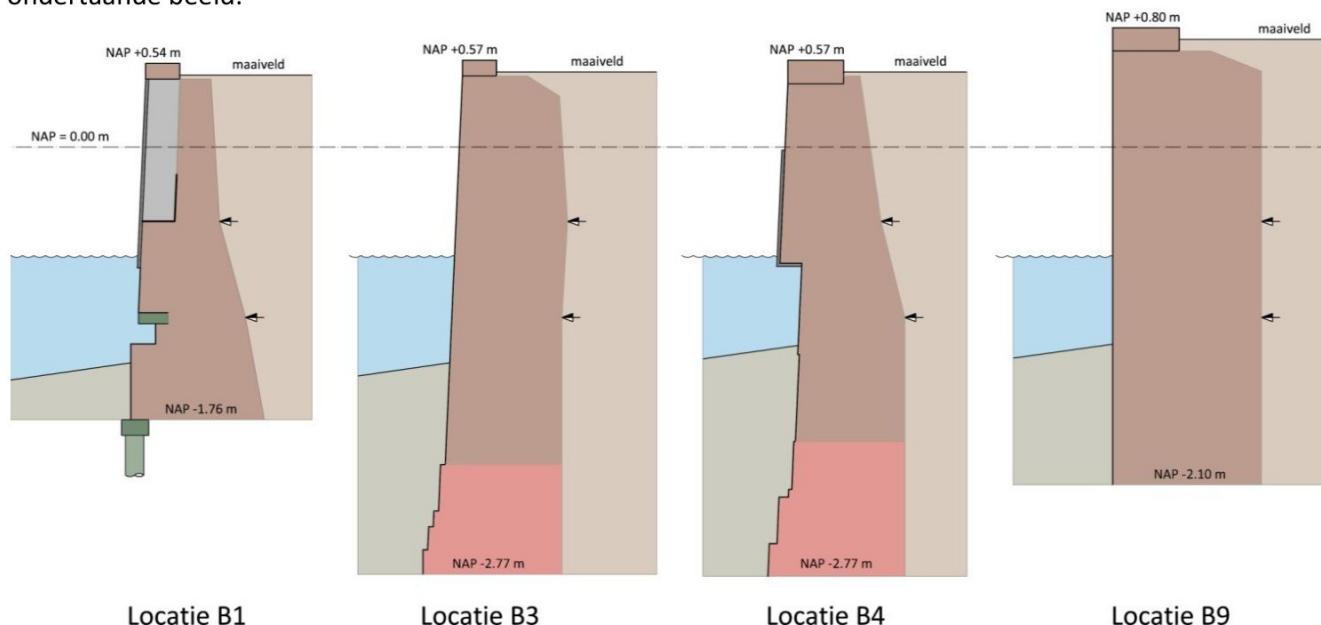
Afb. 2.1 t/m 2.4 – Profielen volgens inmeting Nebest

- Locatie B1** Het profiel is ingemeten bij het hekwerk dat aansluit op de Jeruzalemstraat. Aan de bovenzijde is bij de boring op NAP +0.50 een rand van een ongeveer 20 cm dik beton aangeboord. Dit is vermoedelijk de onderzijde van een betonnen wanddeel dat is aangebracht bij een recent herstel. De dikte van de walmuur is duidelijk minder dan bij de overige profielen. De walmuur heeft op deze locatie geen duidelijke gebreken. Het achterliggende metselwerk heeft een goede samenhang. Onder de voorzijde zijn vanaf NAP -1,76 m een houten sloof en houten palen aangetroffen. De kwaliteit van de sloof en palen is zeer slecht.

- Locatie B3** Het zichtdeel boven de waterlijn vertoont duidelijke gebreken. Achter de voorste schil zijn holle ruimten geconstateerd. Het dieper gelegen metselwerk heeft een betere structuur en is matig zacht. De dikte van de gehele steenconstructie (inclusief voorste schil) is ruim 70 cm. Op deze locatie heeft mogelijk voorheen een gebouw gestaan (14<sup>e</sup>-15<sup>e</sup> eeuw), wat kan verklaren dat de funderingsaanleg bij dit profiel veel lager is dan elders. Het onderste deel bij de versnijdig bestaat uit zachtere steen.

- Locatie B4** Ook dit profiel heeft een diepere funderingsaanleg. De exacte diepte hiervan kon niet worden vastgesteld en liep dieper door dan onderzocht kon worden. Mogelijk dat ook dit profiel (als bij profiel B3) een middeleeuwse constructie is.

- Locatie B9** Dit profiel bevindt zich bij het koor van de Sint Janskerk, waar de watergang smal is. Door Nebest is op deze locatie geen hout in de fundering aangetroffen.

Middeleeuws achterwerk met een sterk aangetaste schil aan de zichtzijde. Het deel bij de Jeruzalemstraat is hersteld met een betonnen wanddeel boven de waterlijn. De walmuur is daar ook dunner (zie afb. 2.1). Op 40 cm onder de waterlijn is een houten sloof aangetroffen op locatie B1, maar geen palen onder de sloof. Onder de grachtbodem is een tweede sloof met een houten paal aangetroffen, die in zeer slechte staat verkeert. Dit betreft een eerder herstel van de walmuur met een voorzetwand, gefundeerd op ongeveer 1 meter onder de waterlijn.

De locaties B3 en B4 tonen een veel dieper aangelegde fundering met grotere en zachte stenen. Dit is typerend voor middeleeuws werk. Bij eerder onderzoek zijn hier ook basaltstenen aangetroffen in de walmuur, wat duidt op hergebruik van materiaal. De wortelgroei heeft hier grote schade aangericht. In het metselwerk zijn op enkele plaatsen gaten waargenomen. Door inwatering is de mortel verzwakt of uitgespoeld, zodat er aan de oppervlakte en het aanzicht van de wand geen samenhang meer is in het metselwerk. De walmuur heeft een gemiddelde dikte van 70 cm (door Nebest gemeten tot 0,4 meter onder de waterlijn).

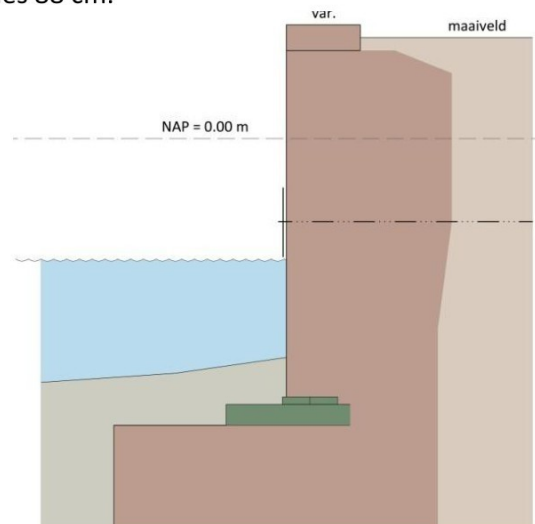
Afb. 2.5 - Profiel B11 volgens inmeting Nebest

Bij dit deel is de situatie enigszins afwijkend. Vlak achter de walmuur staan bomen van grote afmeting en dus ook een behoorlijk wortelgestel. Boven de waterlijn is op NAP -0,5 meter een dikte van 96 cm gemeten. Onder de waterlijn op NAP -1,1 meter is de dikte op twee boorlocaties 88 cm.

Boven de waterlijn is op NAP -0,48 m een verankering aangebracht met een hart-op-hartafstand van 3,3 meter. Op NAP -1,5 m is een houten vloerconstructie aanwezig met een dikte van 4,5 cm, waaronder uitstekende kespen hart-op-hart 90 cm. De kespen steken tot 35 cm voor het opgaande metselwerk uit. Onder de kespen is metselwerk aanwezig met onder andere natuursteenblokken. Deze constructie ligt ongeveer 1 meter voor het opgaande metselwerk boven water.

Op 1,10 meter onder de waterlijn (NAP -1,80 m) is de onderzijde van het metselwerk nog niet bereikt.

Op locatie B11 is tevens een kern gebod, waaruit blijkt dat de samenhang van het metselwerk van het achterwerk minder is dan bij de secties 1 en 2. Er is duidelijk meer wortelgroei in de steenconstructie, waardoor de constructie is verzwakt.

Deze sectie zal in principe hetzelfde kunnen worden hersteld als de secties 1 en 2, al zal men rekening moeten houden met de aanwezige grondankers. Als de grondankers op spanning staan, zal men hier omzichtig te werk moeten gaan en bijvoorbeeld de walmuur kunnen stutten (bijvoorbeeld met een stempeling naar de tegenoverliggende walmuur). Men zal zicht op deze locatie ook moeten afvragen hoe de nieuwe terreininrichting wordt (parkeren/verkeersklasse) en of er begroeiing wordt gehandhaafd (huidige bomen of aanpassing). Ook hier dient men wortelgroei in de constructie zoveel mogelijk te beperken. Met het verwijderen van de zichtzijde (buitenste schil) kan het achterwerk beter worden beoordeeld. Gezien de dikte van de constructie zal ook hier een praktisch herstel voldoende kunnen zijn.
