## Onderzoek kademuren Willem Vroesentuin te Gouda

### Funderingsonderzoek en diktebepaling

Opdrachtgever Gemeente Gouda  
Rapportnummer 37667  
Status Definitief  
Rapportdatum 20 augustus 2019  
Uitvoering [redacted] [redacted] [redacted] [redacted] en  
Projectleider [redacted]

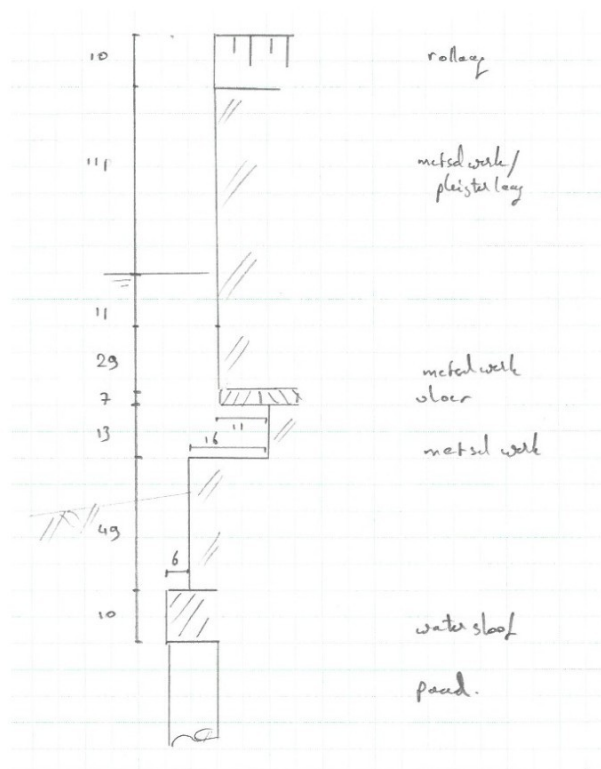
### 4.2.1 Locatie B1

De constructie is afgewerkt met een metselwerk rollaag op een met een pleisterlaag afgewerkte metselwerk- / betonconstructie. Onder de waterlijn is een eerste houten vloer aangetroffen met een dikte van 7 cm. Onder deze houten vloer is opnieuw metselwerk aanwezig, voorzien van een vertrapping. Na deze vertrapping is een watersloof aanwezig, waaronder houten palen staan.

Na het vergroten van het inspectiegat, is de vertrapping, zoals op tekening onder de bovenste houten vloer zichtbaar is, niet overal aangetroffen.

De staat van de verschillende houten onderdelen is zeer slecht. Het houtmonster uit de paal is niet geschikt voor analyse (geen samenhang meer) en de indringing in de houten vloer en watersloof bedraagt meer dan 30 mm.

De verbinding tussen de houten palen en de watersloof verkeert in slechte staat. De watersloof is rondom de paal ingedrukt en ingewaterd, waardoor de (vermoedelijke) pengatverbinding niet meer als zodanig aanwezig is.

Voor de constructie zijn diverse restanten van (niet-dragende) palen aangetroffen, deze zijn wel deels onder de huidige constructie gedrukt, maar steken voor de constructie uit.

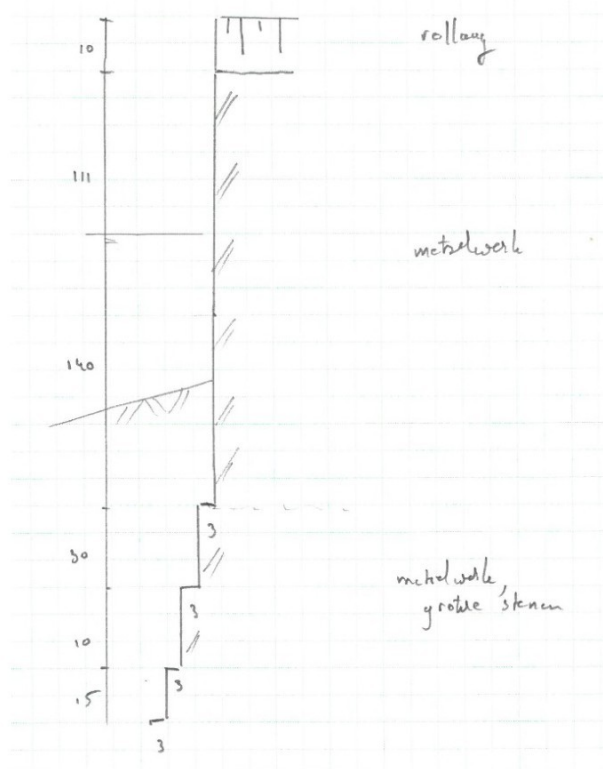
#### 4.2.2 Locatie B3

Op enige diepte in de bodem wordt een vertrapping in het metselwerk aangetroffen. Hierbij valt op dat de stenen een aanzienlijk groter formaat hebben. Vervolgens zijn nog twee vertrappingen aangetroffen en is de maximaal te bereiken diepte met spuiten ruimschoots overschreden. De onderzijde van de constructie is niet bereikt.

Na het verlagen van de bodem met 125 cm is de onderzijde van de constructie nog niet bereikt. Op 140 cm onder de waterlijn is een ander type metselsteen aangetroffen, die een aanzienlijk groter formaat heeft dan de stenen van de bovenliggende constructie (in hoogte en breedte).

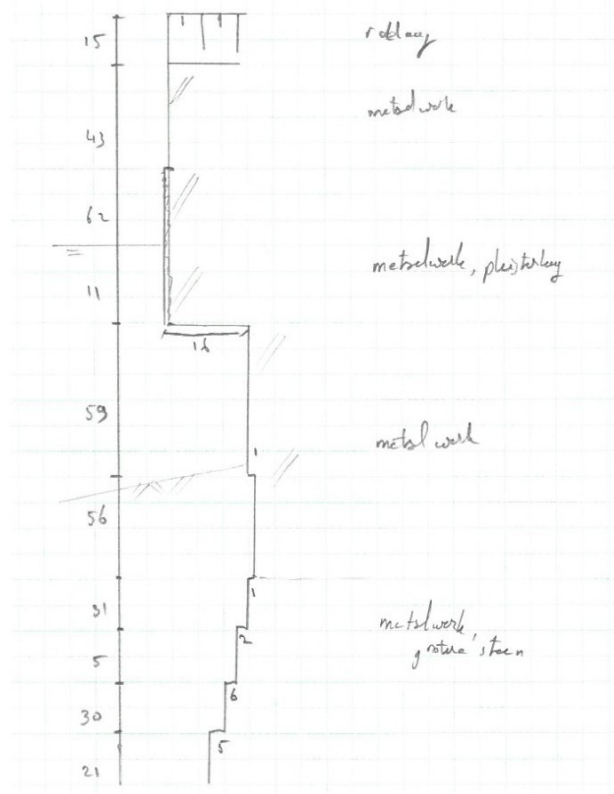
#### 4.2.3 Locatie B4

Hier valt de constructie terug en lijkt tevens te zijn afgewerkt met een pleisterlaag (er zijn geen voegen van metselstenen voelbaar). Vervolgens worden dieper nog minimaal vier vertrappingen aangetroffen, waarbij ook bij deze locatie op een diepte van circa 136 cm onder de waterlijn een beduidend groter steentype voelbaar is.

Na een verlaging van bijna 140 cm is de onderzijde van de constructie nog niet bereikt. Er zijn geen houten onderdelen aangetroffen.

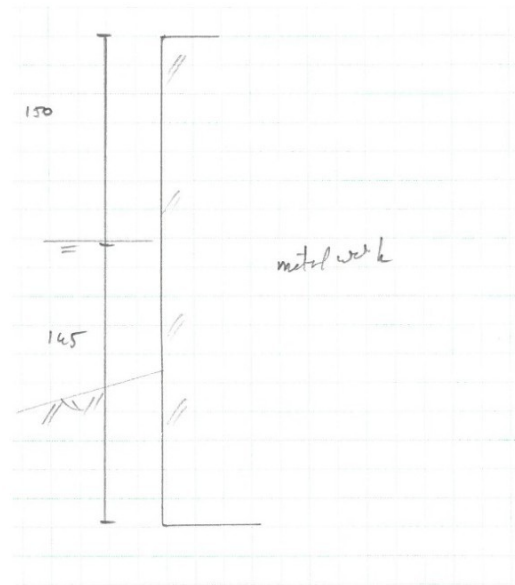
#### 4.2.4 Locatie B9

De constructie bestaat uit een metselwerk kade, waarbij op een diepte van 145 cm onder de waterlijn de onderzijde van de constructie bereikt. Hierbij zijn geen houten funderingsonderdelen aangetroffen. Het spuiten is gestopt in verband met het loskomen van stenen aan de onderzijde.

De constructie lijkt op staal gefundeerd, onderzijde constructie is bereikt en hierbij zijn geen houten onderdelen aangetroffen. Ondergrond bestaat uit stevig samengepakte klei.

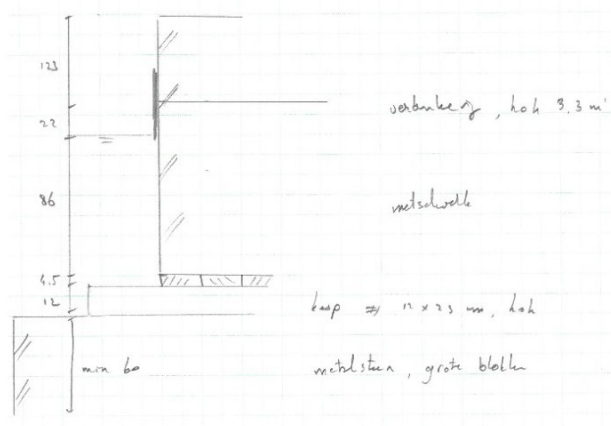
#### 4.2.5 Locatie B11

De constructie bestaat uit een metselwerk constructie, voorzien van een pleisterlaag en verankering. De verankering heeft een globale hart-op-hartafstand van 3,3 m met het hart op 22 cm boven de waterlijn.

Op 80 cm onder de waterlijn is een houten vloer aangetroffen met een dikte van circa 4,5 cm. Onder de vloer steken houten kespen met een hart-op-hartafstand van circa 90 tot 35 cm uit. Onder de kespen is wederom metselwerk aanwezig, waarbij ook hier de grotere (natuurstenen) blokken zijn toegepast. Deze constructie steekt tot 1 m voor de bovenliggende constructie uit en op een diepte van 60 cm is de onderzijde van deze constructie nog niet bereikt.

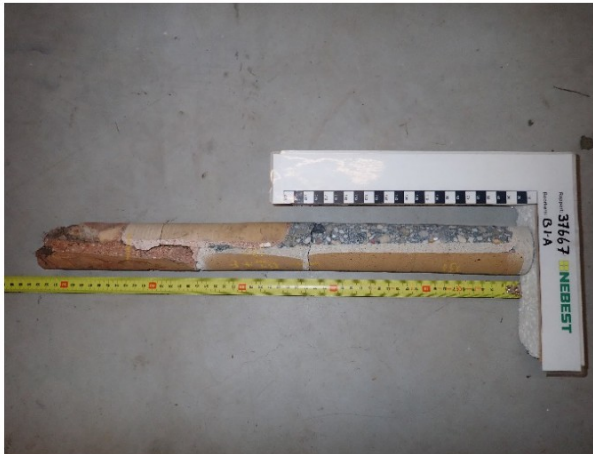
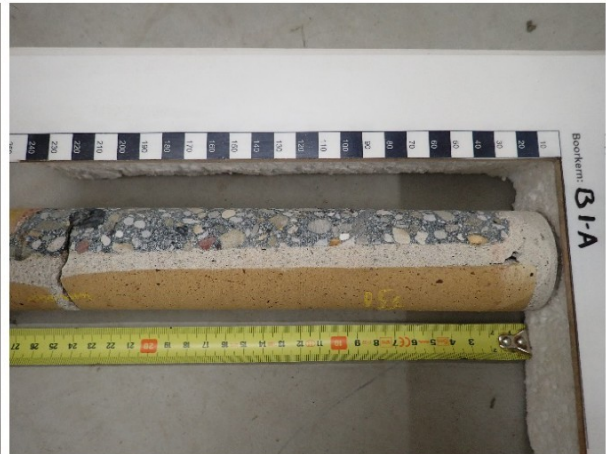
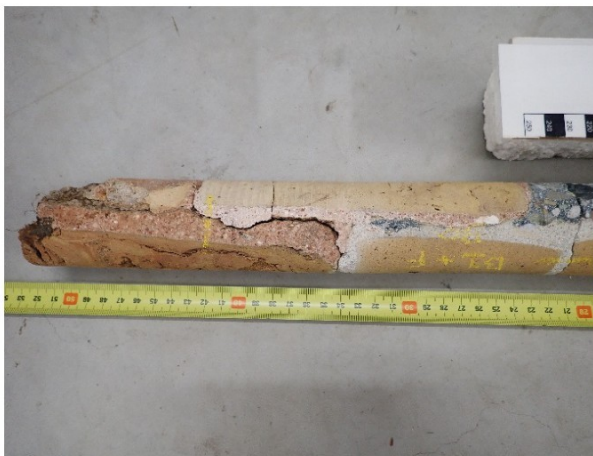
Figuur 4.1: Aanzicht kern B1-A

Kern B1-A: Op deze locatie is boven water beton in de kern aangetroffen. Dit duidt op een redelijk recente (minder dan 100 jaar geleden) renovatie van de constructie. Omdat dit beton niet onder water is aangetroffen, is vermoedelijk de constructie vanaf de waterlijn opnieuw (gedeeltelijk) opgemetseld. Aan de achterzijde van de kern, de tuinzijde, is een ogenschijnlijk veel ouder type metselsteen aangetroffen, met een ander type metselspecie.

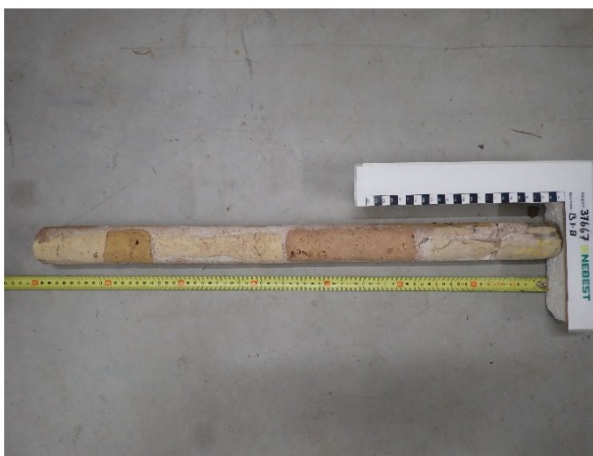
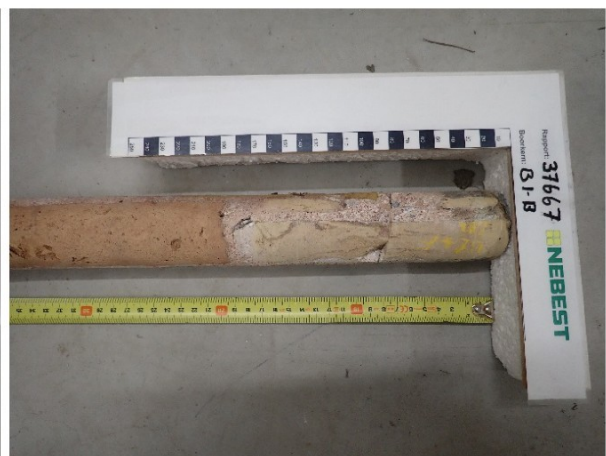
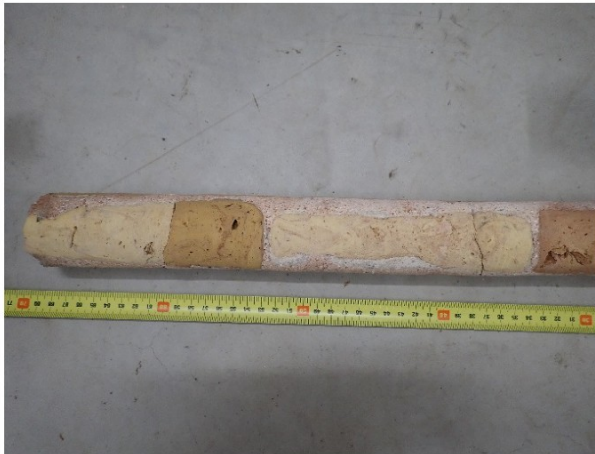
Figuur 4.4: Aanzicht kern B1-B

Kern B1-B: Deze kern is onder de waterlijn genomen en bestaat over de volledige lengte uit vergelijkbare stenen en metselmortel. De homogeniteit en samenhang is goed.

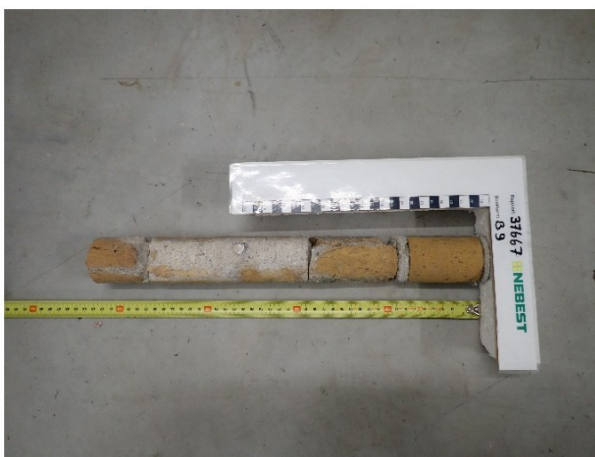
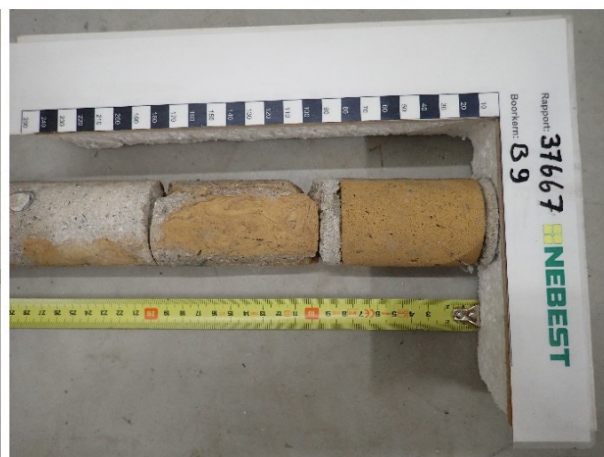
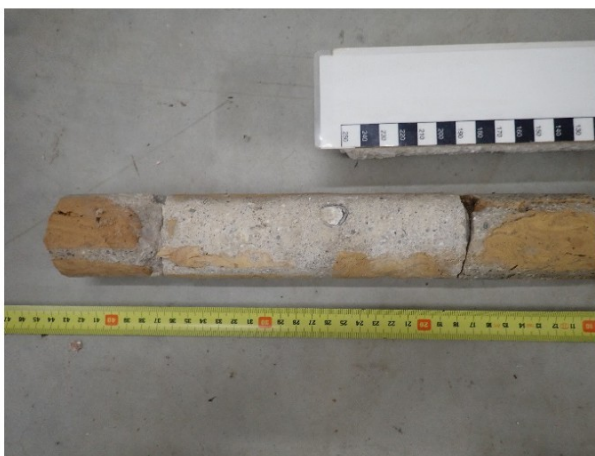
Figuur 4.7: Aanzicht kern B9

Kern B9: Bij deze kernboring is zichtbaar dat aan de voorzijde een voorzetwand is toegepast. Er is een nieuwere laag metselwerk aangebracht, bestaande uit half steens metselwerk.

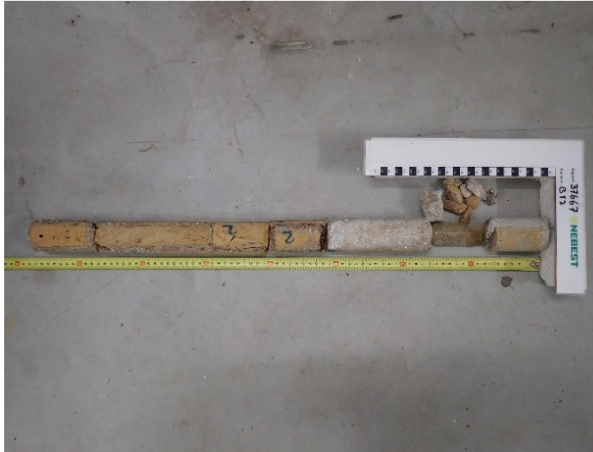
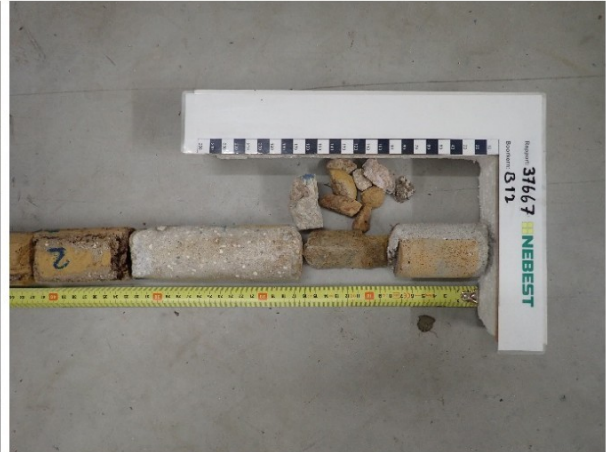
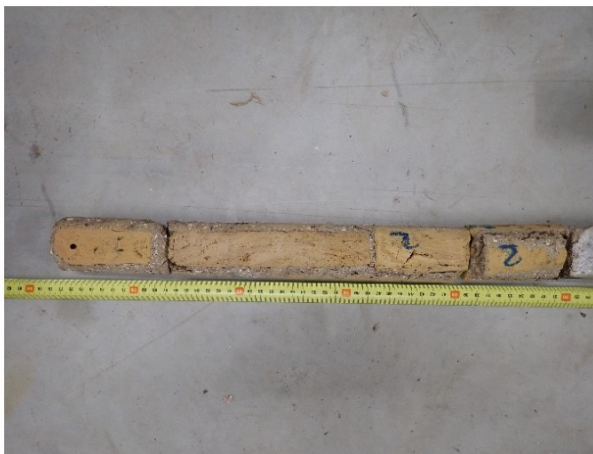
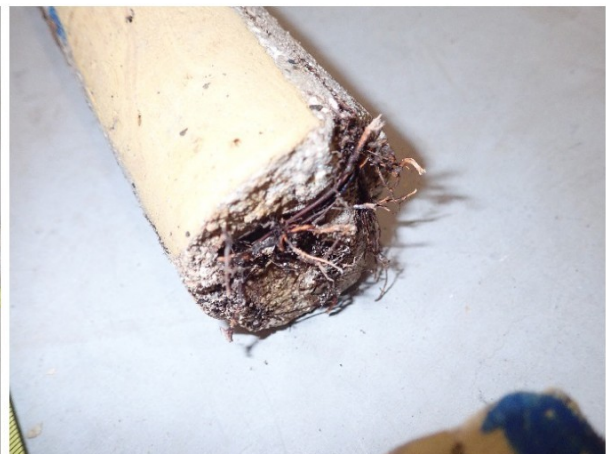
Figuur 4.10: Aanzicht kern B12

Kern B12: Ook bij deze kern lijkt sprake van een voorzetwand, waarbij na 6 cm een laag metselsteen uiteenvalt. Na 30 cm zijn wortels aangetroffen, hetgeen mogelijk wordt veroorzaakt door verschillende perioden van aanbouw en de aanwezige bomen bovenop de constructie. De daarna volgende 60 cm verkeert in redelijke staat.
