RESTAURATIEPLAN

Voormalig raadhuis, Moordrecht

12 november 2025, gewijzigd 7 april 2026

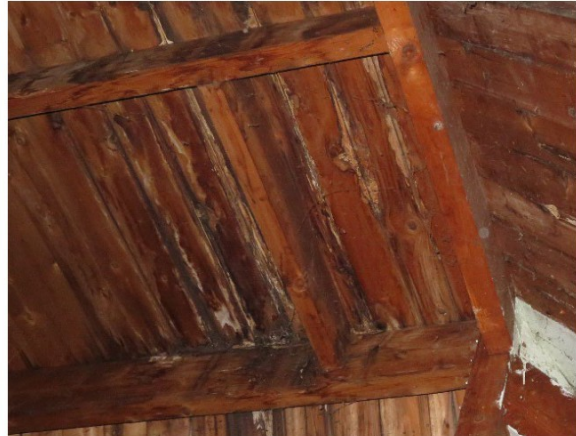
Er is sprake van aanzienlijke lekkage van het dak, met name vanuit het platte dak. Hierdoor is het dakbeschot onder het platte dak over vrijwel het gehele oppervlak ernstig aangetast door houtrot.

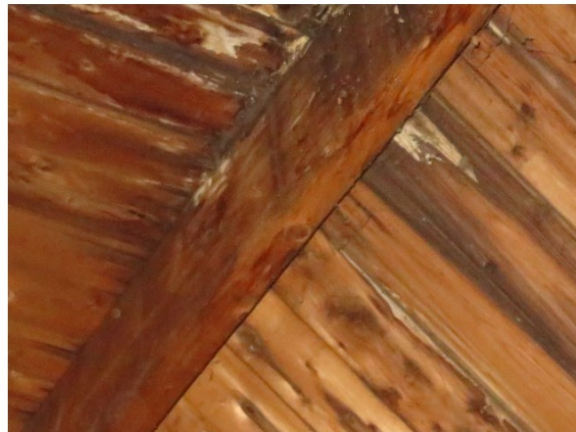
Plaatselijk is hierdoor ook de bovenzijde van het hellende dak aangetast. Hier zijn ook de ruiters onder de nokvorsten en de gording aangetast.

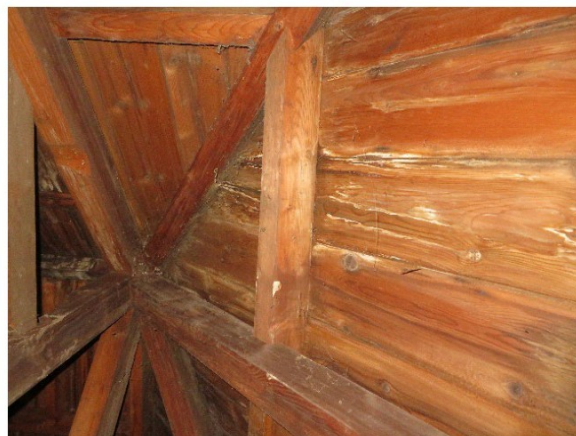
Op de kruising van de dakvlakken boven de voorgevel en rechter zijgevel is sprake van lekkage door gebreken aan de hoekkepervorsten. Hier zijn de hoekkeper, de ruiters en het dakbeschot aangetast.

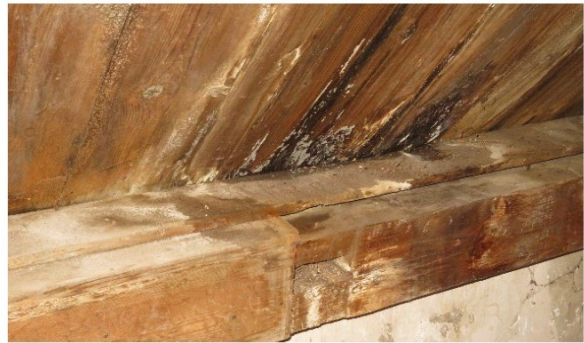
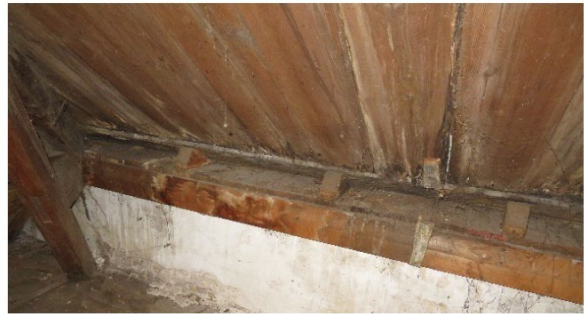
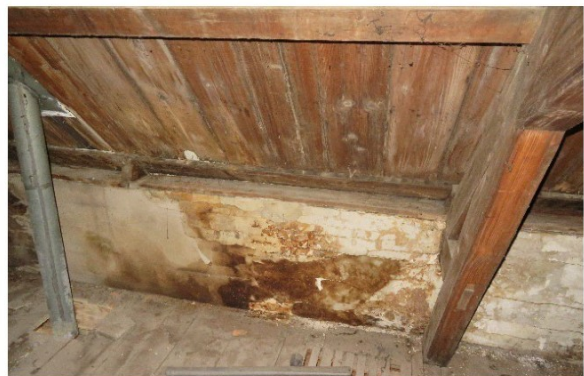
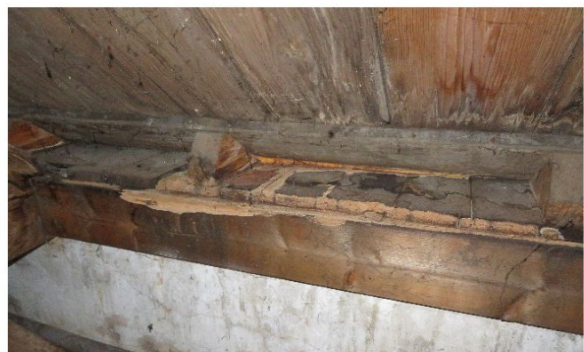
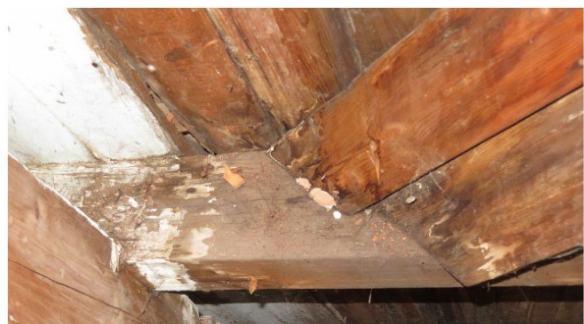
Flinke delen van het beschot van de hellende daken zijn in ieder geval aan de binnenzijde nog in goede staat. Ter plaatse van de voorgevel en de beide zijgevels is de kapvoet echter in slechte staat. Hier zijn de onderzijde van het beschot en de muurplaat op zeer veel plaatsen ingerot.

Ter plaatse van de linker zijgevel is over een lengte van ca. 5 meter vanaf de voorgevel sprake van zwam in de muurplaat en het onderliggende muurwerk.

Ter plaatse van de voorgevel is eveneens sprake van zwam, in het midden boven de gevel. Tot slot is ook de onderzijde van het oude kilkeperspant onder het dakvlak van de rechter zijgevel door zwam aangetast.

11. Het inboeten van de scheuren in het schoorsteenkanaal op de zolder.
12. Het behandelen van het muurwerk van de linker zijgevel en voorgevel tegen zwamaantasting, door een hierin gespecialiseerd bedrijf, volgens een door de directie te beoordelen en goed te keuren werkplan.

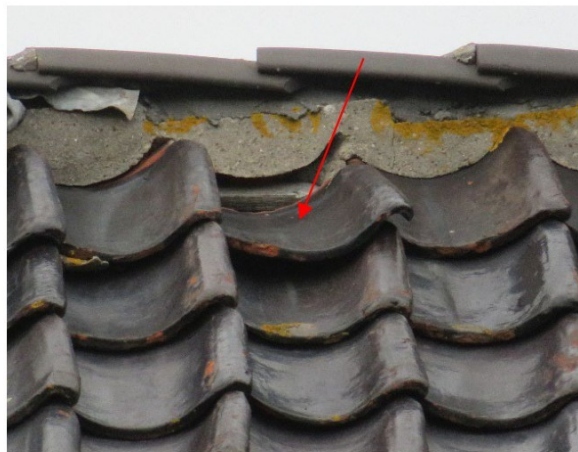
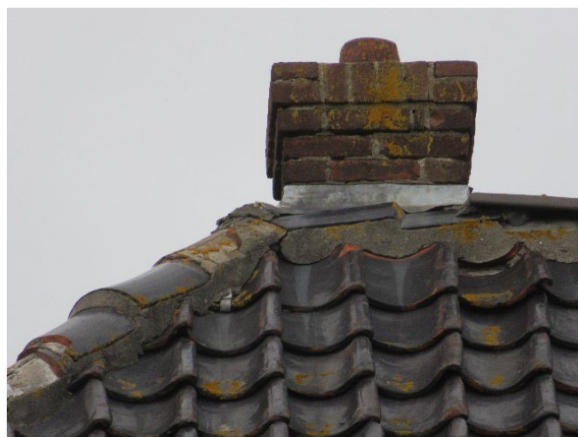
De keramische pannen lijken visueel overwegend in redelijke staat te verkeren. Wel zijn hier en der enkele pannen weggezakt, ook onder hoek- en kepervorsten, die overwegen los zijn en soms gescheurd. Het muurlood is verouderd en los.

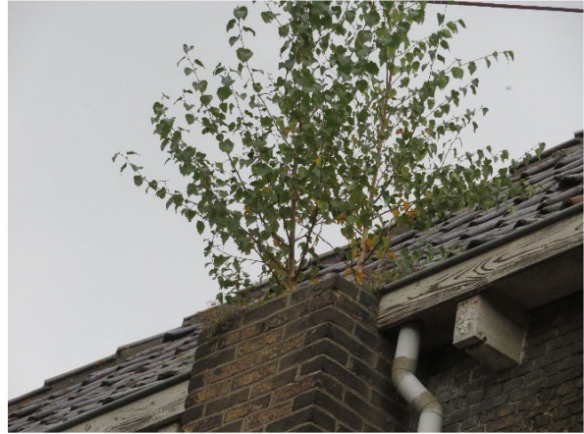
Ter plaatse van de gesloopte schoorsteen
boven de rechter zijgevel wortelt begroeiing in
het dak.

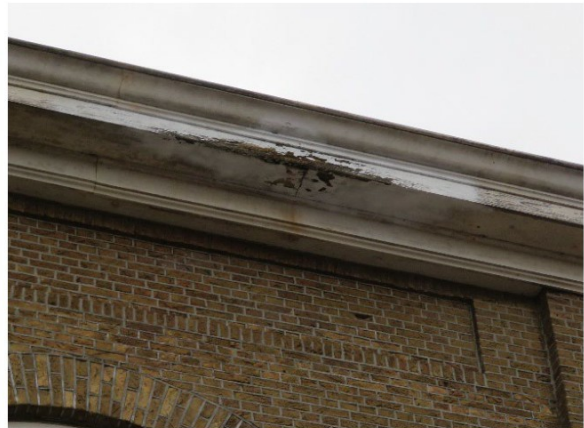
De fries en gootboei zijn in het midden van de
voorgevel zichtbaar aangetast. Dit is tevens de
locatie waar in de kap zwam aanwezig is. De
gootbodem lijkt over een grote lengte rot. ,

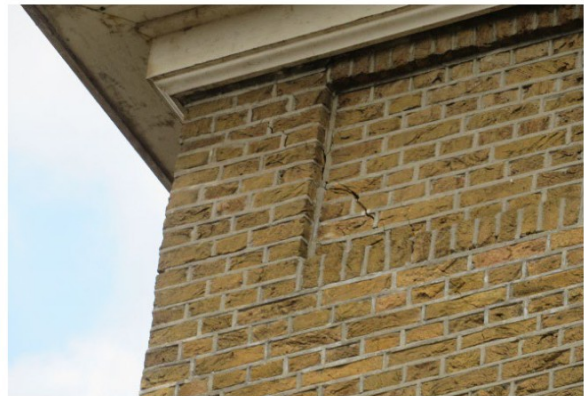
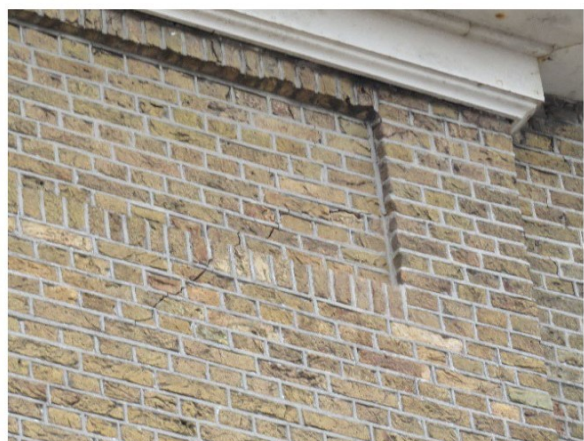
Bovenin beide hoeken van de gevel bevinden
zich diagonale scheuren. De oorzaak is niet
direct zichtbaar, maar is vrijwel zeker gelegen
in corrosie van blindankers van de balklaag van
de zoldering.

1. Inboeten van het metselwerk rondom de corroderende blindankers.
2. Inboeten van alle scheuren en losse / kapotte stenen in de gevels, volgens aanduiding op de gebrekentekening.

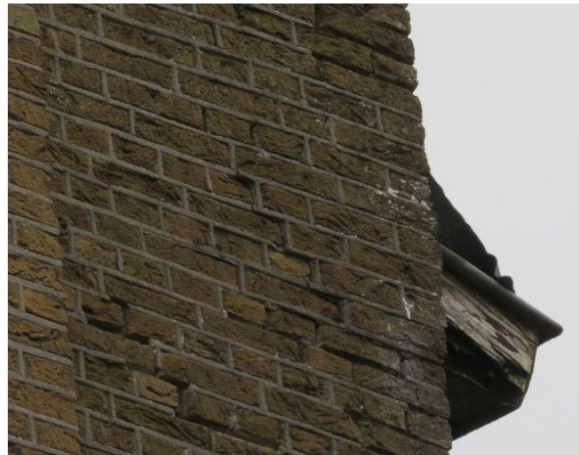
Het wat verholen gelegen deel rechts van de voorgevel vertoont scheuren en uitgesleten / los voegwerk.

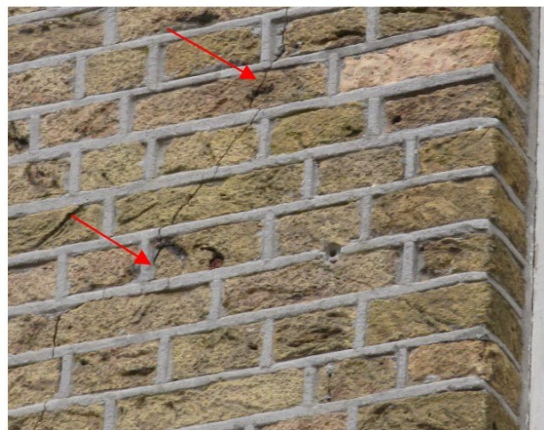
Aan weerszijden van het middelste venster op de 1^e verdieping bevinden zich scheuren, die veroorzaakt worden door in de muur achtergebleven restanten van de verankering van de balustrade van het balkon.

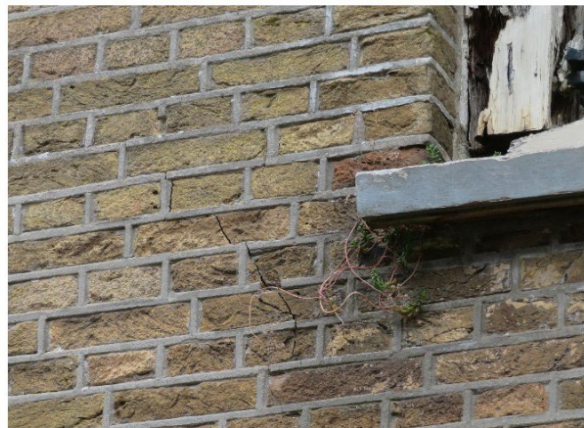
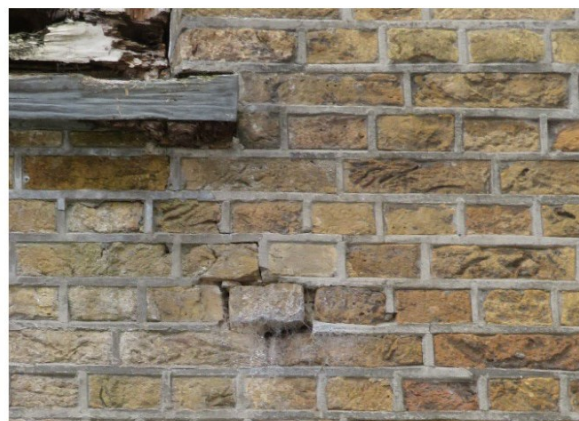
Rondom de vensters op de verdieping bevinden zich enkele lichte zettingsscheuren.

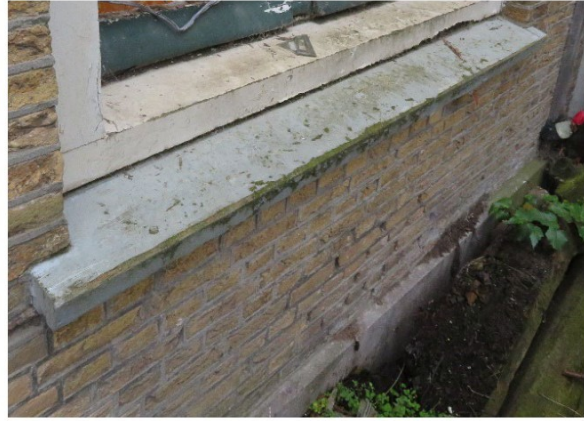
Het voegwerk in de gehele gevel is erg hard. Het is een knipvoeg in cement, die onvoldoende dampopen is en erg star. Door de hier hogere vochtbelasting is het voegwerk in het plint gedeeltelijk weggevallen.

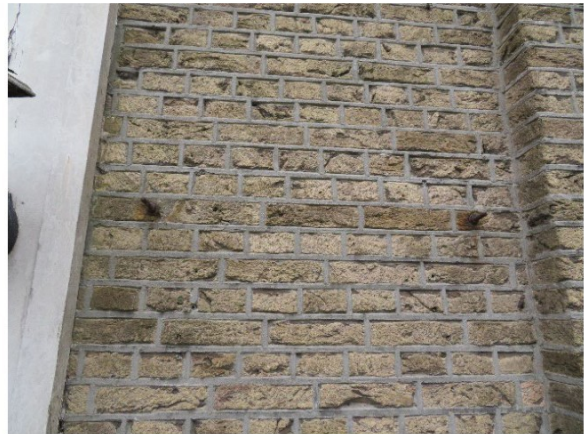
platvoeNaast de entree bevinden zich enkele sterk gecorrodeerde keilbouten, die op termijn tot schade aan het muurwerk zullen leiden.

5. Inboeten van de sparingen van de gesloopte ventilatieroosters voor de kruipruimte.
6. Verwijderen van oude, corroderende bevestigingsmiddelen in de gevels volgens aanduiding op tekening en repareren van de gaten in de steen met een baksteenreparatiemortel.

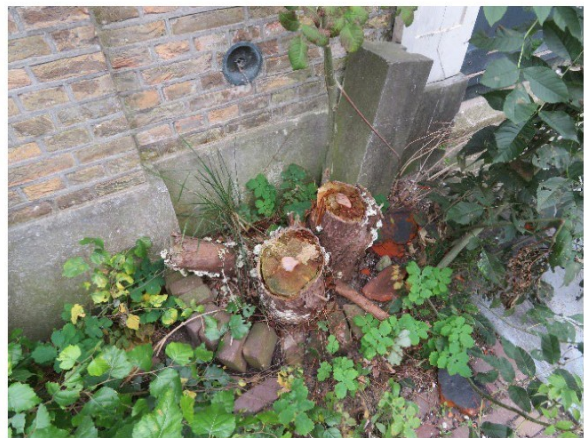
Links van de entree bevindt zich een forse boomstronk; het is aannemelijk dat deze in het metselwerk van de gevel wortelt. De stronk is dood, zodat er hierdoor geen schade meer kan ontstaan, maar het dode hout kan wel gaan rotten, met het risico op de vorming van zwam in het muurwerk.

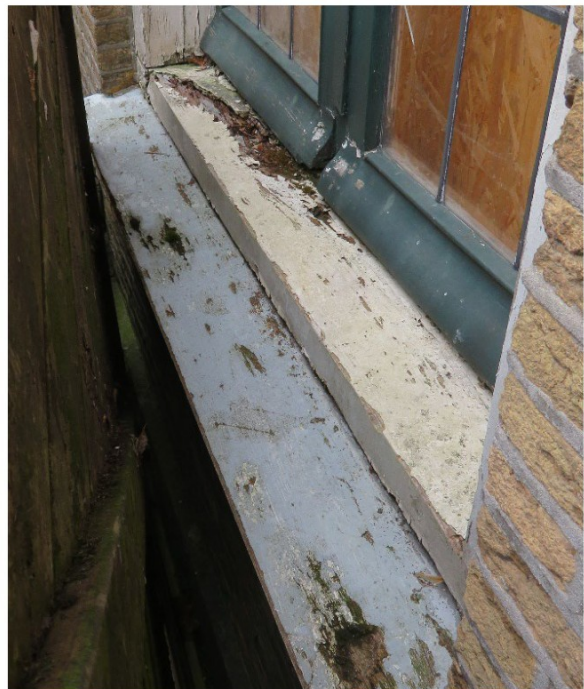
De onderdorpel van het venster links op de begane grond is ingerot.

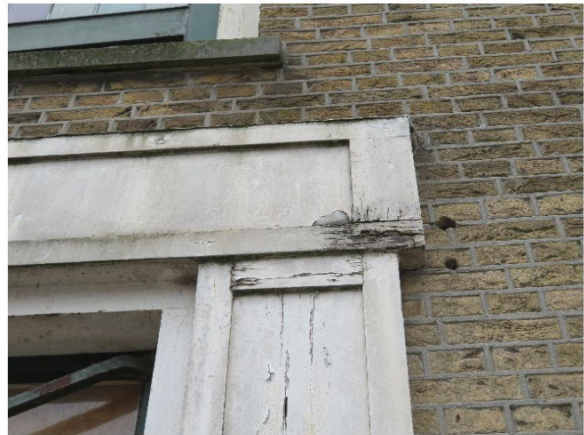
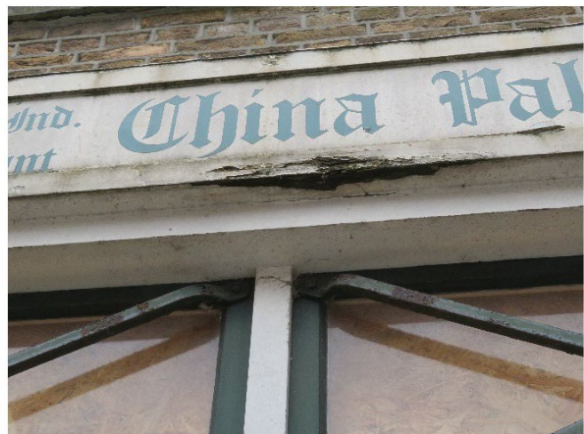
Het lijstwerk van de balusters en fries rondom de entree vertonen op meerdere plaatsen aantasting door houtrot; vermoedelijk zijn de houten delen aan de achterzijde geheel aangetast.

De aangetaste delen van de pilaster en fries van de entree moeten worden aangescherfd. De gebroken hardsteen stoep behoeft vooralsnog geen herstel. De aangetaste kozijndorpels van de vensteropeningen op de 1^e verdieping in de voor- en achtergevel moeten worden vervangen en de aangetaste delen van de kozijnstijlen moeten worden aangescherfd. Dit geldt ook voor het raamkozijn links op de begane grond in de voorgevel. De overige kozijnen moeten worden hersteld door aangetaste delen in te stukken of, bij kleinere schades, te herstellen met Repair Care. De onderzijde van de deuren in de voorgevel moet worden aangescherfd. Het herstel van de ramen raakt nadrukkelijk aan de planvorming voor herbestemming en is voor het cascoherstel in deze fase nog niet noodzakelijk, zodat geadviseerd wordt daaraan thans nog geen werkzaamheden te verrichten. Ter plaatse van eventuele uitgenomen ramen moeten de sparingen deugdelijk worden

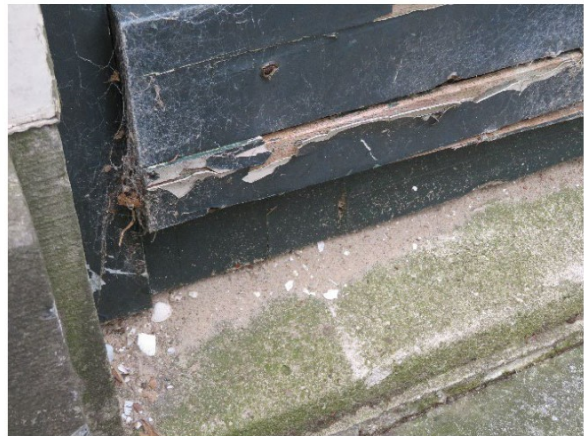
De entreedeeuren zijn aan de onderzijde aangetast door houtrot, gescheurd en beschadigd.

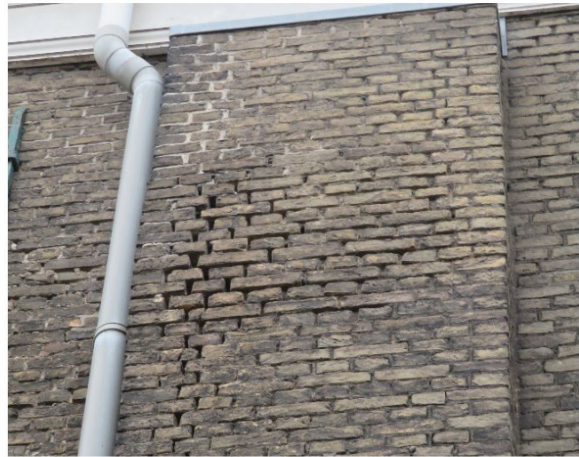
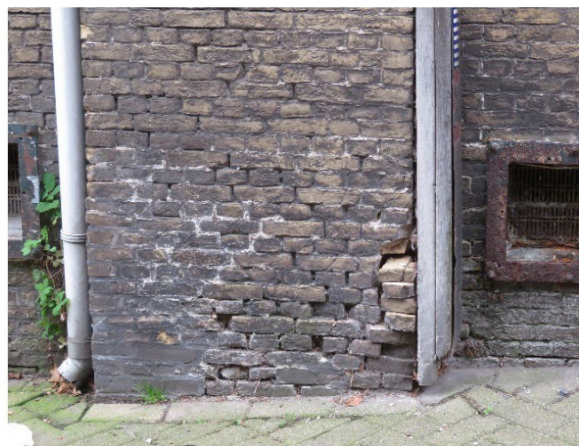
Het metselwerk van het voormalige schoorsteenkanaal is zowel bovenaan de gevel als ter plaatse van het plint los, doordat het voegwerk zeer diep is uitgesleten.

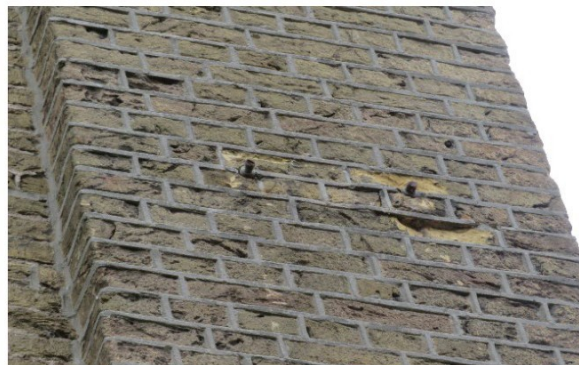
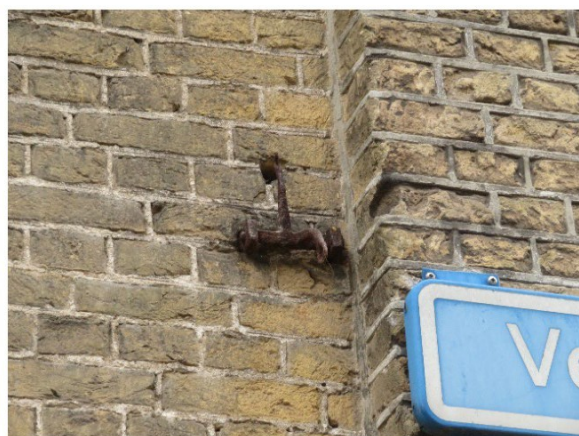
Enkele roestende keilbouten en ankers leiden tot schade aan de steen.

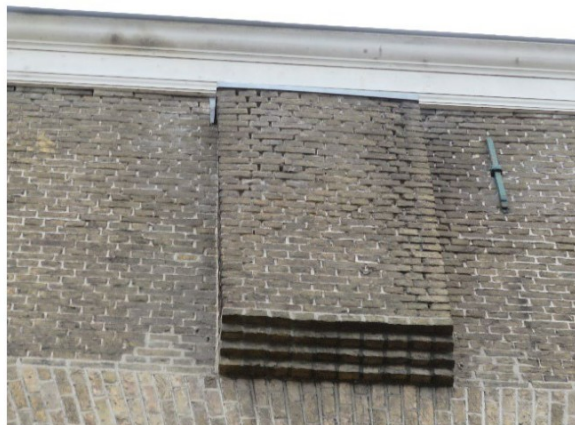
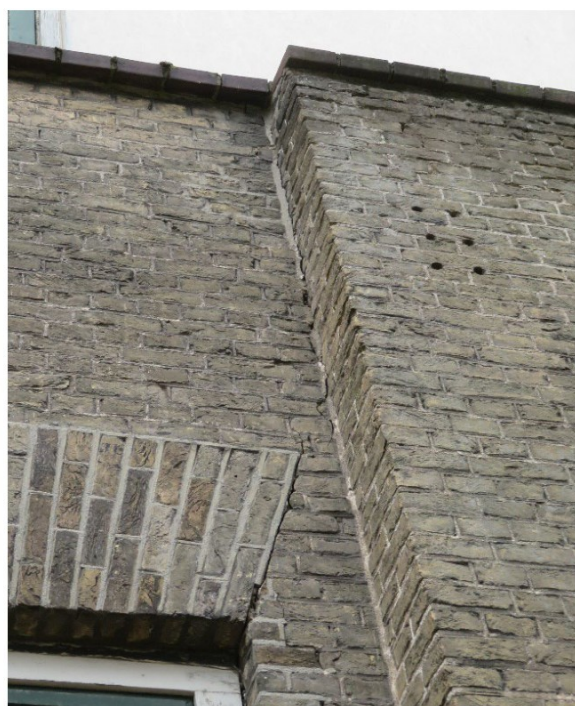
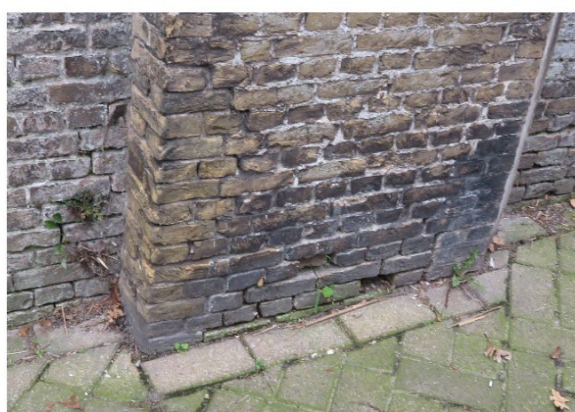
Het metselwerk van de pilaster die door de pui wordt doorsneden blot aan de bovenzijde op, vermoedelijk door een inwendig corroderende verankering. Langs deze pilaster loopt een scheur. Langs het maaiveld is een flink aantal stenen los.

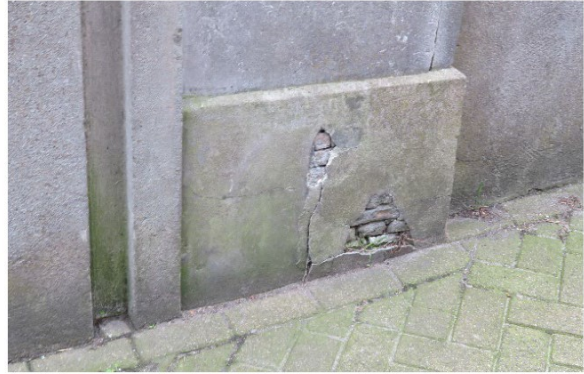
Het stucwerk op het plint nabij de voorgevel is los / weggevallen en de stenen zijn los.

5. Tijdens verwerking en droging dient de omgevingstemperatuur steeds minimaal 5°C te bedragen.
 6. De verse mortel dient tegen te snelle uitdroging te worden beschermd door deze gedurende de uithardingstijd geregeld te bevochtigen, e.e.a. conform de voorschriften van de fabrikant / leverancier.
 7. Voor uit voering van de werkzaamheden dient een technisch advies van de leverancier ter goedkeuring aan de directie te worden voorgelegd.
- 2 Uit te voeren werkzaamheden
1. Aanhelen van het stucwerk op de plint van de linker zijgevel, nabij de voorgevel.

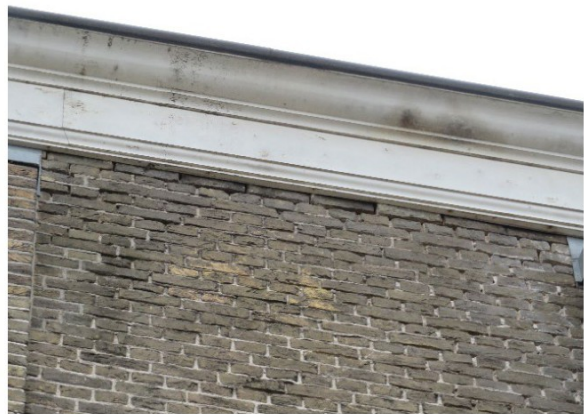
Langs de bovenrand van de gevel zijn net onder / achter de fries en gootlijst stenen los, vermoedelijk door het corroderen van de muurplaatverankering.

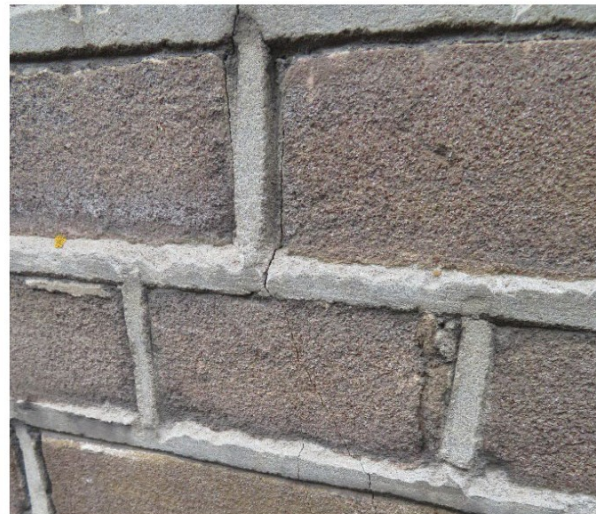
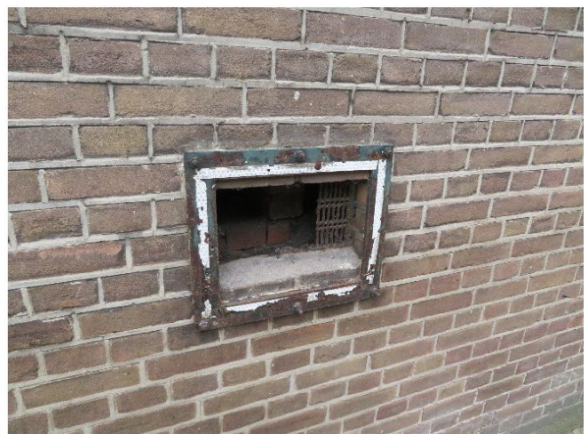
Het muurwerk van het nieuwere bouwdeel aan de achterzijde bevat enkele verticale scheuren, welke vermoedelijk het gevolg zijn van een combinatie van zetting/trillingen en spanning door de sterk gecorrodeerde frames van de ventilatieroosters van de kruipruimte.

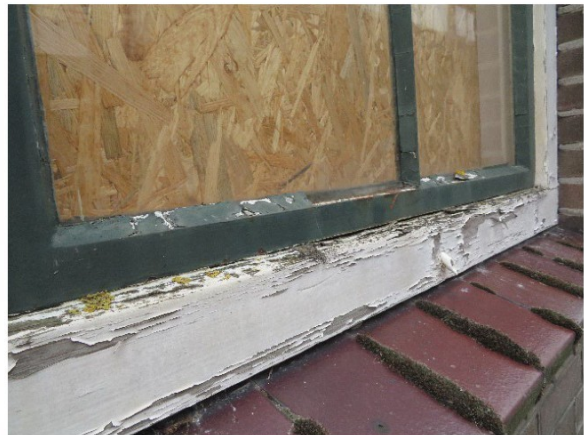
Het schilderwerk van de kozijnen en ramen is sterk verouderd, waardoor het houtwerk verweerd is en het staal gecorrodeerd. De stopverf is verdroogd en los.

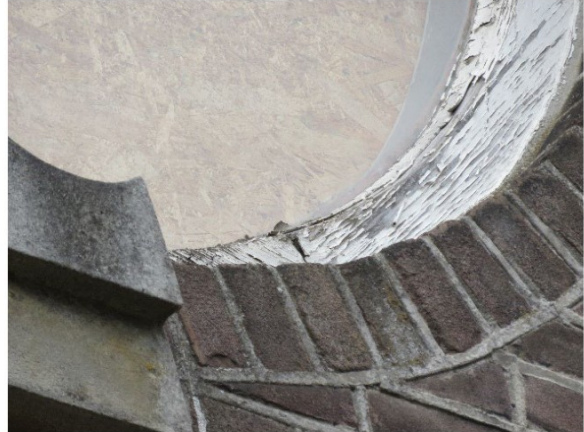
Het kozijnhout van het ronde venster vertoont aan de onderzijde openstaande naden en windscheuren.

8. Nalopen en herstellen van windscheuren en kleine aantasting in alle overige kozijnen.

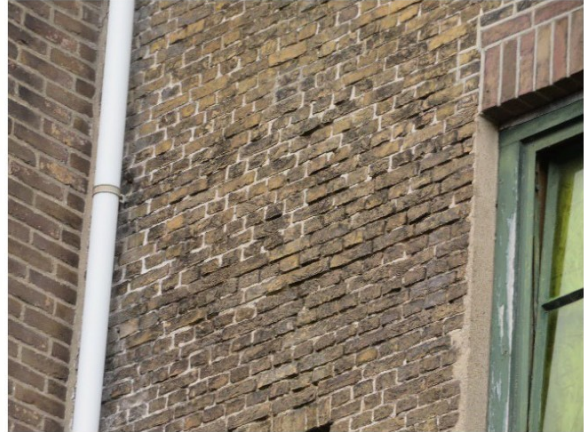
Het voegwerk is verspreid over de gevel uitgesleten.

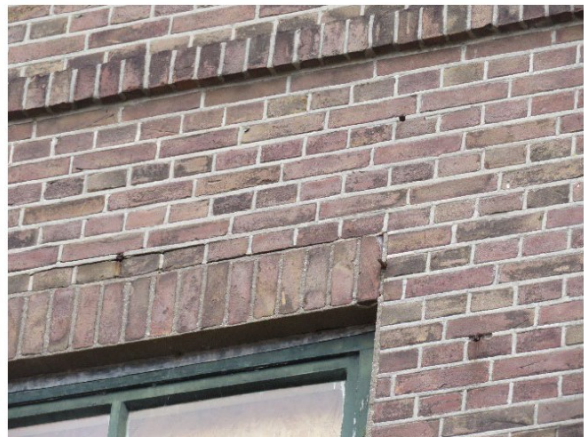
Roestende pennen leiden bij het achterste venster tot schade aan het muurwerk.

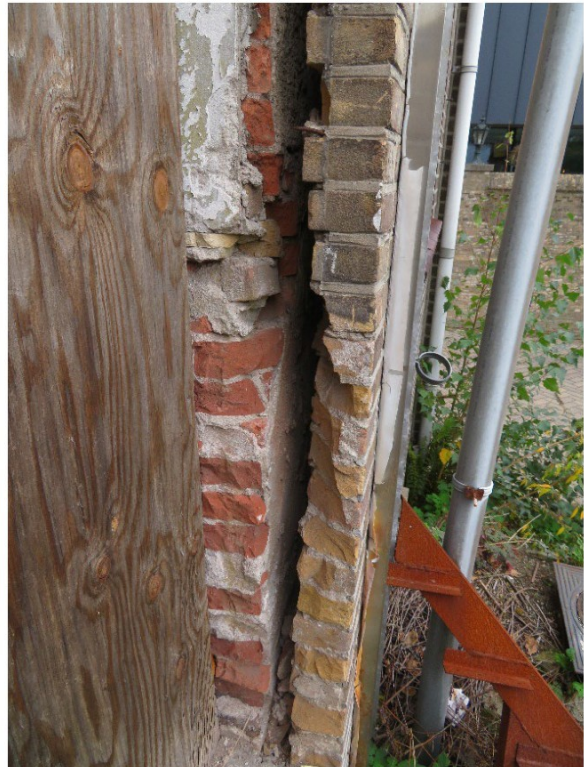
De gevel is uitgevoerd als een spouwmuur met een steens binnenblad en een halfsteens buitenblad. Het aantal spouwankers lijkt nogal beperkt.

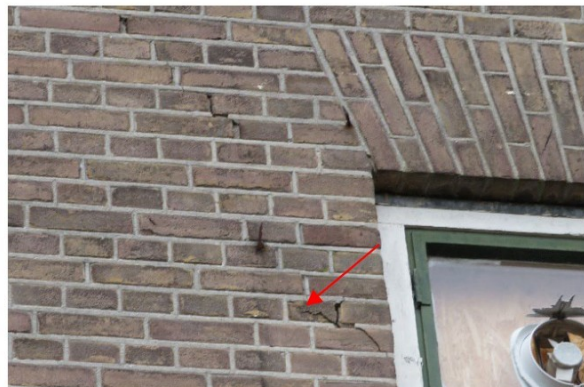
Het muurwerk vertoont boven een van de ramen op de verdieping een forse scheur, vermoedelijk als gevolg van een corroderend kozijnanker.

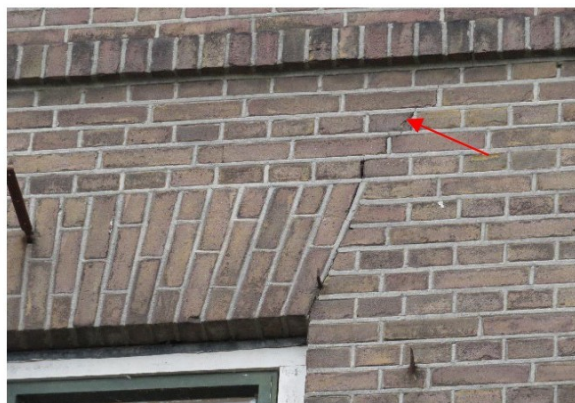
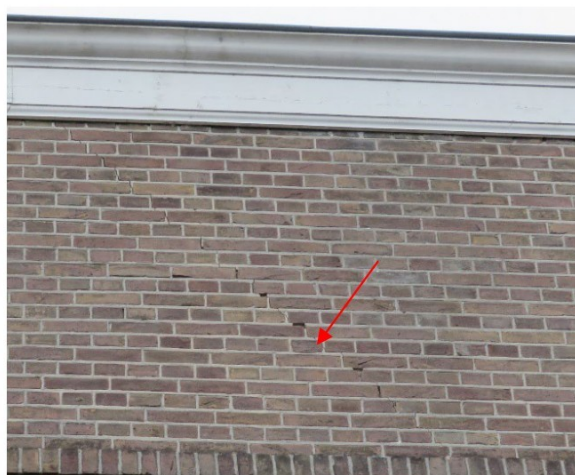
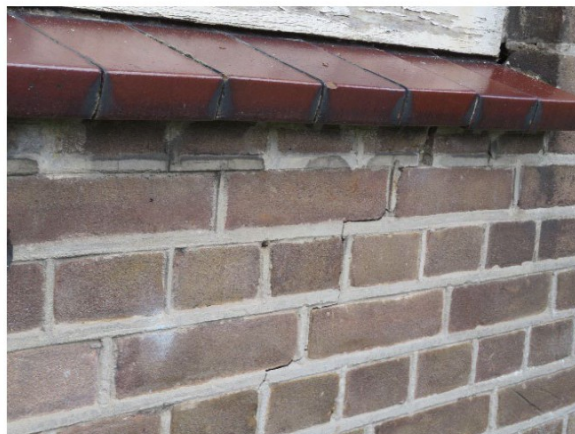
Rondom en boven de vensters zijn verspreid lichte zettingsscheuren aanwezig.

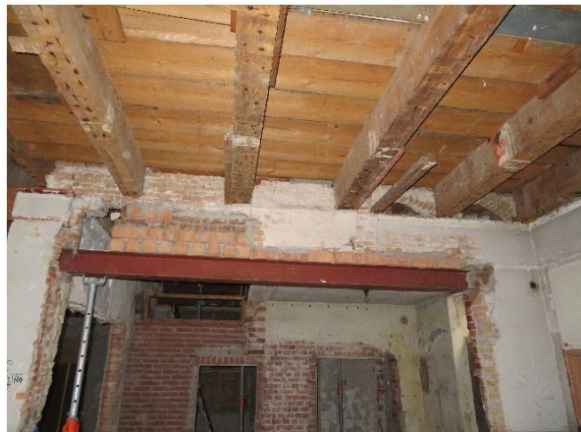
De stalen latei onder de balklaag van de 1^e verdieping in de rechterbeuk van het pand lijkt onvoldoende stabiel opgelegd in het muurwerk en is daarom reeds gestempeld.

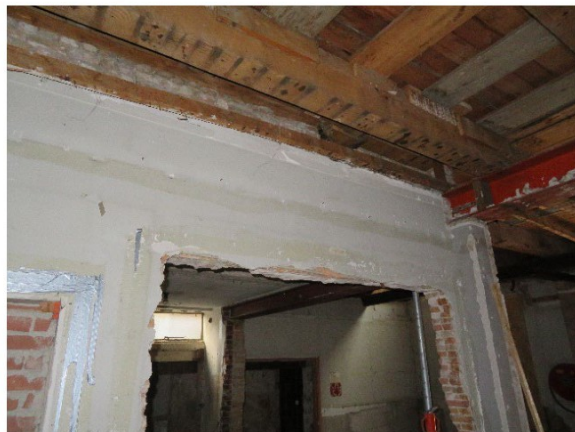
Bij de sparing in de muur op de begane grond tussen de linker- en rechter beuk ontbreekt de latei. Het muurwerk erboven is gescheurd.

9. Het dichtmetselen van de sparing in de binnenmuur volgens aanduiding op tekening.
10. Het inboeten en uittanden van de scheuren in de binnenmuur langs de raadszaal op de 1^e verdieping.

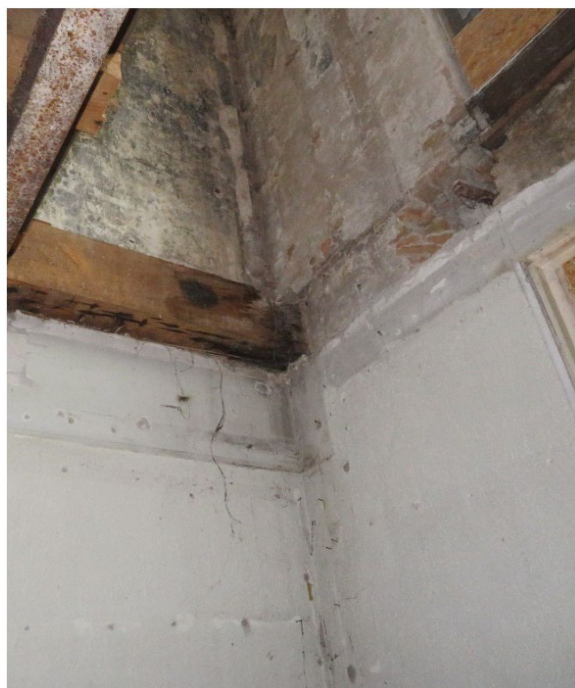
Volgens de inspectie van ODMH is er sprake van een constructief probleem en is de voorgevel losgescheurd van de zijgevels. Daarvan is bij onze inspectie echter niets gebleken. Het muurwerk op beide hoeken van de voorgevel sluit zonder scheurvorming aan op dat van de zijgevels.

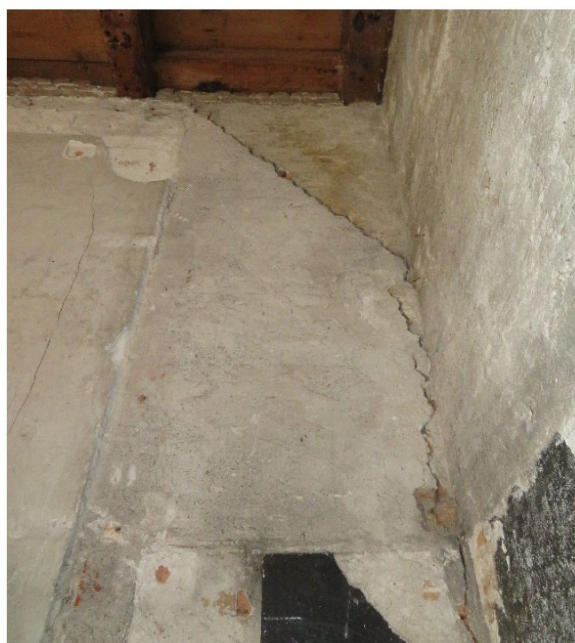
Op de verdieping zijn de monumentale afwerkingen van de raadszaal illegaal gesloopt. Het muurwerk dat daardoor in het zicht gekomen is vertoont wel een scheur tussen de binnenmuur en de rechter zijgevel. De binnenmuur is duidelijk iets verzakt ten opzichte van de buitengevel, vermoedelijk als gevolg van de vele sparingen die hieronder op de begane grond zijn gemaakt, en die worden opgevangen door niet deugdelijk geconstrueerde lateien.

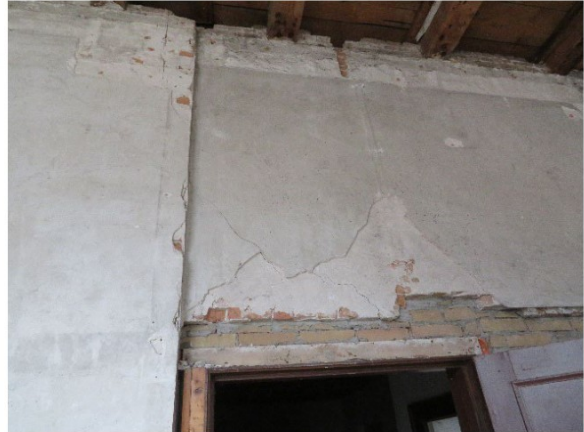
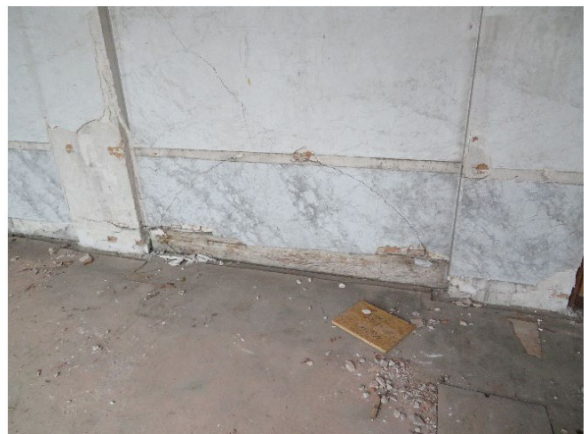
De binnenmuur tussen de raadszaal en de achtergelegen ruimten bevat een veelheid aan scheuren, vermoedelijk alle door de aanpassingen op de begane grond. Het pleisterwerk met marmer-imitatie schilderwerk is door de scheurvorming ernstig beschadigd.

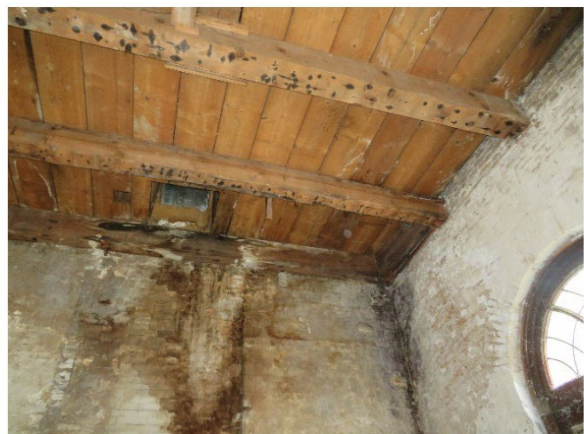
De strijk balk onder de zoldervloer langs de rechter zijgevel is op de hoek met de voorgevel aangetast door houtrot.

De door houtrot en zwam aangetaste strijk balken langs de linker en rechter zijgevel van zowel de vloer van de 1^e verdieping als de zolder moeten geheel worden vervangen. De kwaliteit van de overige balklagen moet ter plaatse van de oplegging in de muren worden gecontroleerd; aangetaste balkkoppen moeten worden hersteld door deze aan te scherven. Het vloerbeschot moet op alle verdiepingen worden nagezien en aangetaste of vermoldde delen moeten worden vervangen. Op de zolder moeten de scheuren in de schoorsteenkanalen worden ingeboet.

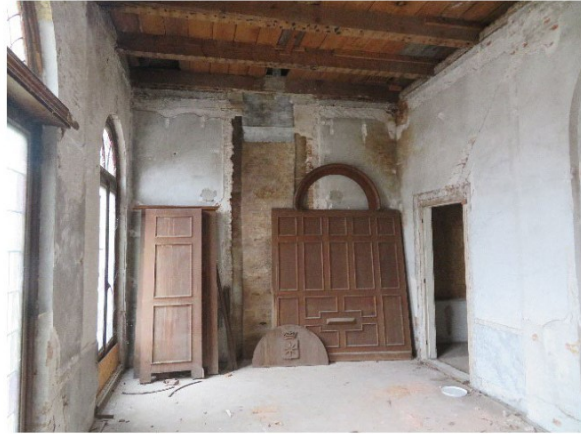
De schouw en lambriseringen van de raadszaal zijn illegaal gesloopt. Een klein stukje van de lambrisering is bewaard gebleven, waaronder ook het deel met daarop het gemeentewapen van Moordrecht.

Van achter de lambriseringen zijn nu uit een eerdere bouwphase daterende marmerimitatieschilderingen in het zicht gekomen. Deze vertonen veel scheuren en beschadigingen.

Ter plaatse van de teruggebrachte delen lambriserings wordt de marmerimitatie aan het zicht onttrokken. Daarnaast zullen bij de herbestemming ook andere delen aan het zicht worden onttrokken, gelet op de noodzaak om isolatie aan te brengen in de vorm van voorzetwanden. Daarbij is het van belang dat geen verdere schade aan de marmering wordt toegebracht en dat deze als zodanig achter de afwerkingen geconserveerd wordt. Dit kan door zowel de terug te plaatsen lambriserings als de voorzetwanden geheel los van de nog aanwezige delen van de schilderings te plaatsen, op een stijl- en regelwerk met bevestigingspunten op de vloer en boven de schilderings op de wanden. Daarbij moet er uiteraard ook rekening gehouden worden met bouwfysische aspecten; dit zal voor de voorzetwanden onderdeel uitmaken van het herbestemmingsontwerp.

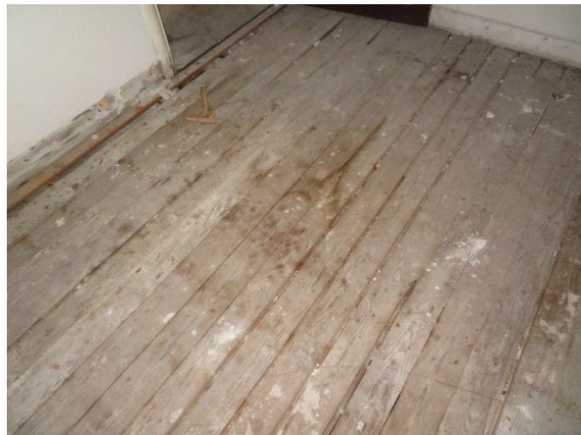
De vloerdelen in de tussenkamer in de linkerbeuk zijn tamelijk dus en sluiten niet goed aan, waardoor er kieren tussen de messing en groef aanwezig zijn.

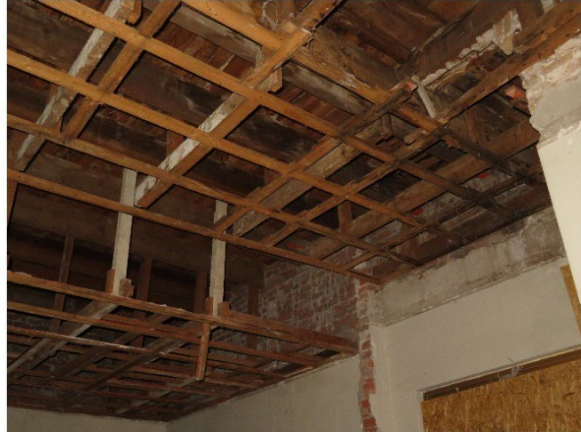
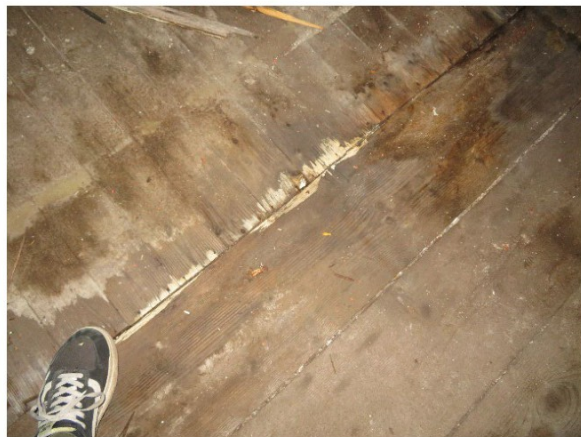
De balklaag en vloerdelen van de zoldervloer vertonen sporen van lekkages en bevatten mogelijk delen die zijn aangetast. De zoldervloer vertoont aan de bovenzijde plaatselijk vermolmde en aangetaste delen.

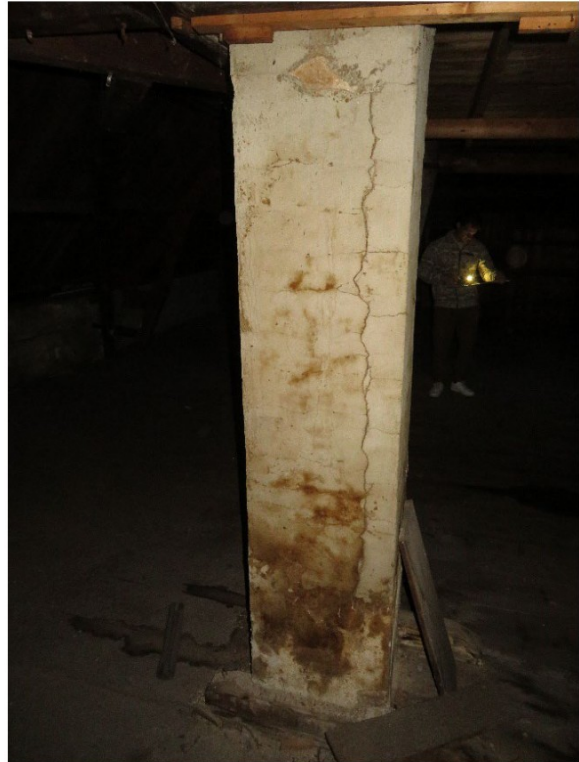
De schoorsteenkanalen op de zolder vertonen scheuren.
