FLENTROP ORGELBOUW B.V. – ZAANDAM

Zaandam, 23 februari 2026

**Offerte voor herstel van het Jacob Francois Moreau-orgel (1736) in de
Sint Jan te Gouda**

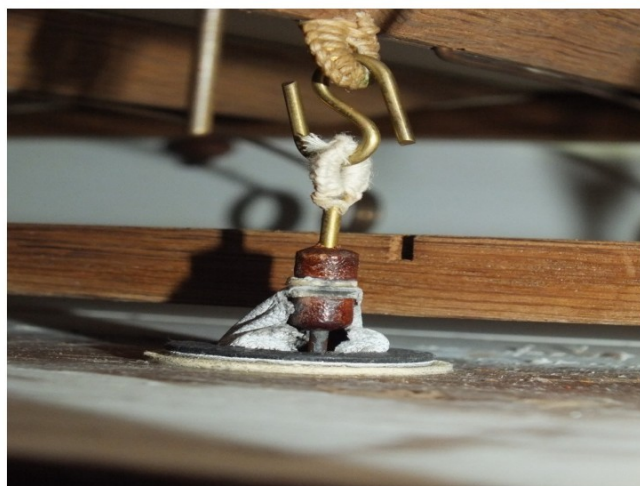
De pulpeten van het Pedaal zijn in 2012 vernieuwd. De pulpeten van alle manueelwindladen worden vervangen.

Kapotte pulpeet

De pulpeten worden uitgestoken, losgemaakt van de ventieldraden en de pulpeetplank wordt van binnen schoongemaakt. Alle pulpeten worden naar voorbeeld van het Rugwerk gemaakt aan een strook. Wanneer een pulpeet breder wordt dan de diepte van de pulpeetstrook, kan er een spatie tussen de pulpeten voorkomen. Er worden geen toegeleverde standaard-pulpeten gebruikt. De nieuwe pulpeten worden in de ventielkasten gelijmd met dierlijke lijm. De pulpeetdraden worden aan het einde voorzien van een haak, die direct aan het gefestonneerde oogje op het ventiel wordt gemonteerd. Het geheel gecontroleerd op soepele werking. De voorstellen worden geremonteerd en alle andere gedemonteerde delen worden gemonteerd volgens de regelen der kunst.

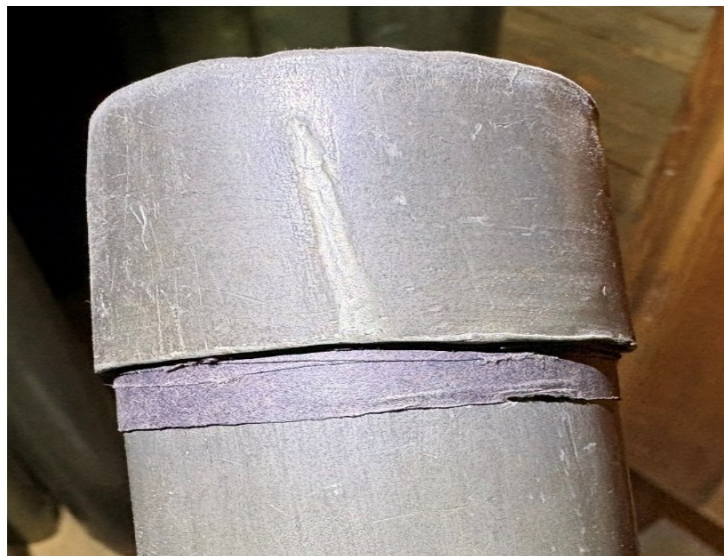
Het papier onder de hoeden van de gedekten is veelal rommelig, een behoorlijk pakket en dicht niet meer goed af. Dit papier wordt verwijderd. Oud papier blijft bewaard in een doosje bij het orgel. De hoeden worden afgedicht met leer, zodat de gedekten beter op stemming blijven. Aangezien er aan de buitenkant geen sporen van een belijming op de hoeden zijn, wordt het leer alleen aan de binnenkant bevestigd.

Papier onder de hoeden

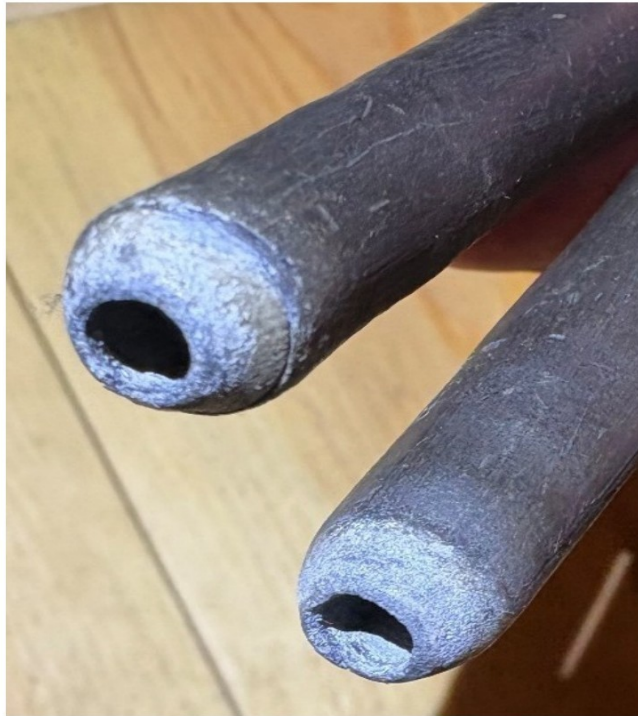
In de pijpen van de Flageolet 1 en Nachthoorn 2 van het Bovenwerk is corrosie vastgesteld in de pijpvoeten. De voetpunten zijn recent vervangen. Uit een steekproef bleek dat er geen andere pijpen konden worden gevonden waarbij ernstige corrosie is aangetroffen. Wel is er lichte contactcorrosie in bijvoorbeeld de voetpunten van de Cornet. Deze wordt geaccepteerd en niet behandeld.

Contactcorrosie Cornet Hoofdwerk

Omdat we niet kunnen voorzien of er in het orgel pijpwerk is dat door loodcorrosie is aangetast, nemen we hiervoor een stelpost op.

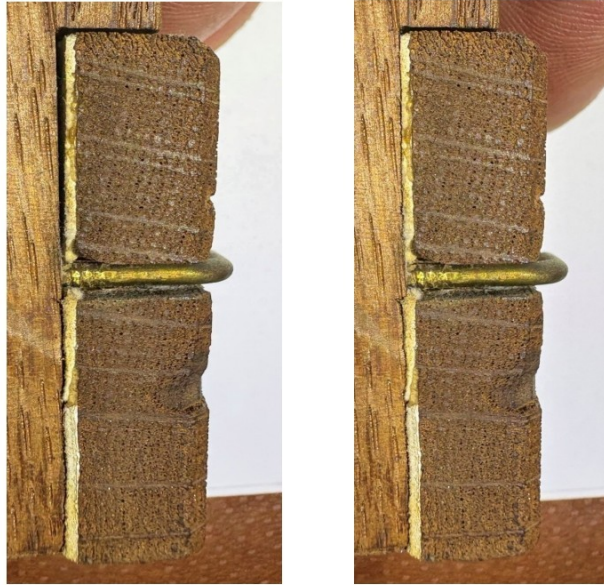
Lekkage van de voorslag door te laag geplaatste prook

De stoppen van de Bourdon 16, Holpijp 8 en Fluit Travers 8 van het Rugwerk worden voorzien van nieuw vilt en leer. De stemrollen van de Fluit travers 8 worden gecontroleerd en waar nodig gerepareerd. De voorstellen van alle houten pijpen worden zo zoet mogelijk gevakt en weer goed bevestigd. Daarbij wordt de prook naar boven verzet.

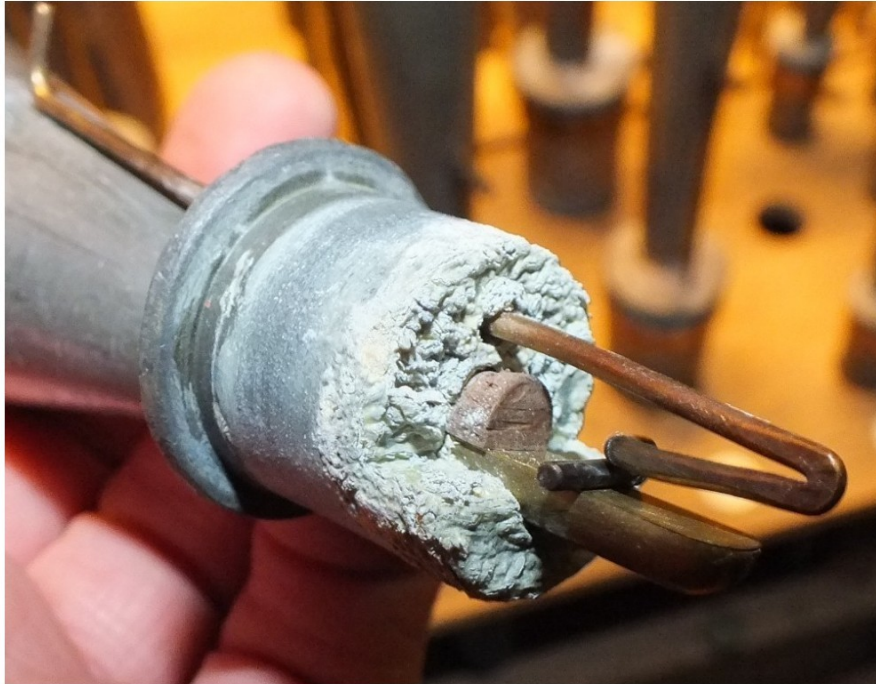
De tongwerkkoppen zijn uit 1893 en onderhevig aan loodcorrosie. Recent is gepoogd dit euvel te verhelpen door de koppen te lakken. Behalve uit wetenschappelijk onderzoek blijkt ook uit de terugkeer van de loodcorrosie, dat dit geen goede remedie was. Daarom worden nu alle koppen vervangen.

Loodcorrosie

De koppen worden uit de stevels gehaald. De positie van de kelen wordt afgetekend en kelen, tongen en spieën worden gedemonteerd en op volgorde opgeslagen in daarvoor geschikte mallen. De vastgesoldeerde bekers worden van de koppen losgesoldeerd. Stemkrukken worden rechtgebogen en gedemonteerd.

Nieuwe koppen worden gegoten uit een legering van ongeveer 12% tin. Wij gebruiken tin en lood waaraan op ons verzoek verschillende sporenelementen, zoals lood, tin, antimoon, bismut, zilver, koper, indium zijn toegevoegd. Dit zijn elementen die ook in historisch tin en lood voorkomen, hetzij als natuurlijke verontreiniging, hetzij als gevolg van het raffinageproces. De in grove vorm gegoten koppen worden gedraaid en geboord op de maten van de oorspronkelijke koppen. Kelen en tongen worden zeer behoedzaam schoongemaakt op een manier die de vlakheid van de keel of de tongroning niet beschadigt of verandert.

De nieuwe koppen worden vervolgens weer samengevoegd met de kelen, tongen, spieën en bekers en in de stevels gemonteerd op de aangetroffen manier en positie. Waar nodig worden de stevels schoongemaakt en weer pas geklopt op de maat van de kop.

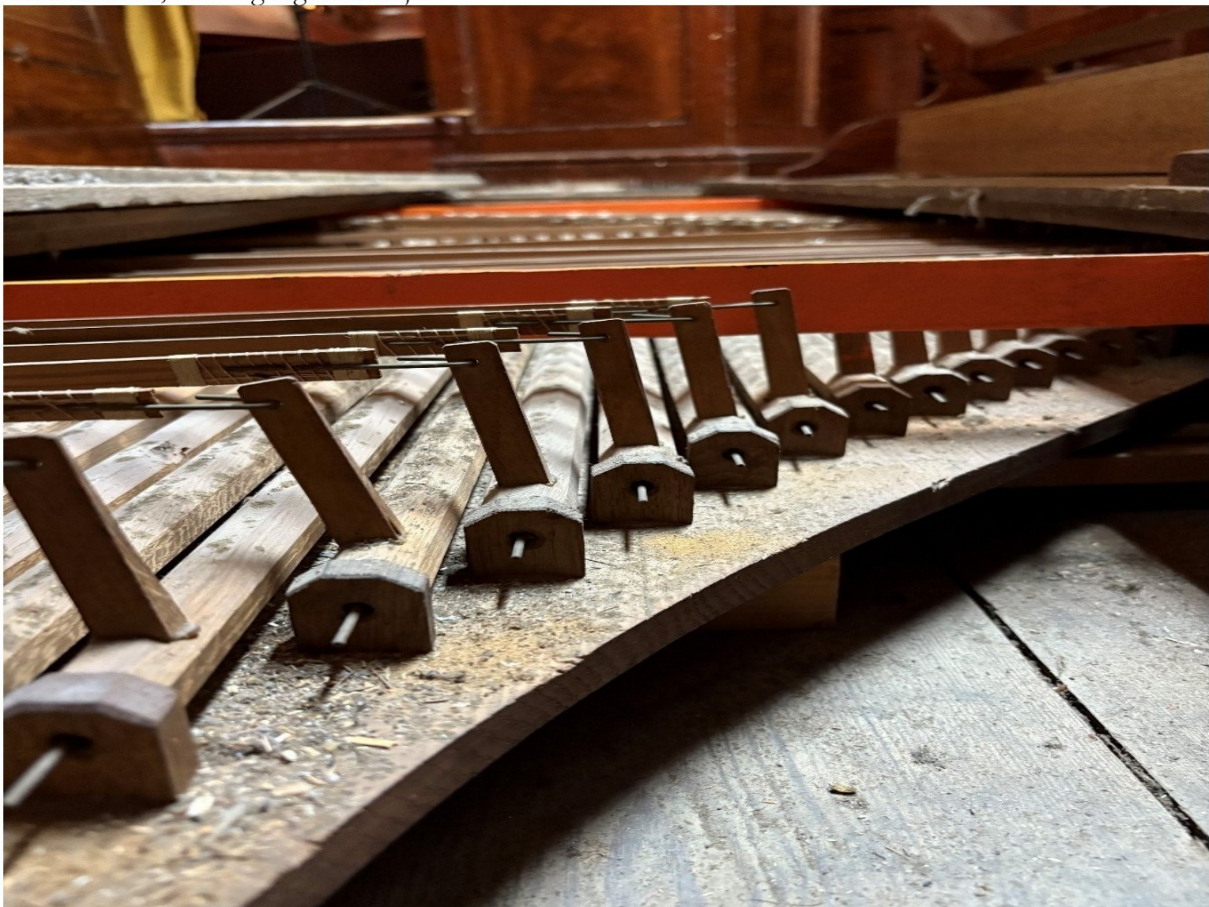
De walsborden worden gerestaureerd. Alle stiften worden vervangen door iets dikkere exemplaren. De walsen en dokjes worden hiervoor op de juiste maat geboord. Invoering vindt niet plaats. Wanneer een wals teveel axiale speling heeft, wordt er een klein stukje hout tegen het dokje gelijmd, om deze speling te verminderen. De aangrijpingen in de armpjes worden gecontroleerd en waar nodig gerestaureerd. Ook hier vindt geen invoering plaats, zodat de mechaniek zo precies en direct mogelijk kan lopen. Alle walsarmpjes staan (soms ver) uit de speelstand. Dat heeft direct negatieve gevolgen voor het toucher, al staan de armpjes gelukkig te vroeg in plaats van te laat, wat nog erger zou zijn.

Onjuist afgeregelde armpjes

Er zijn weinig plaatsen waar men de stand van de mechaniek kan afregelen. In plaats van aan de ene zijde een haak en aan de andere zijde een moer te hebben, heeft het huidige walsbord voor het rugpositief haak-haak, waardoor er weinig te regelen valt. Een van beide series armpjes wordt dwars gedraaid zodat hier een moer kan worden geplaatst.

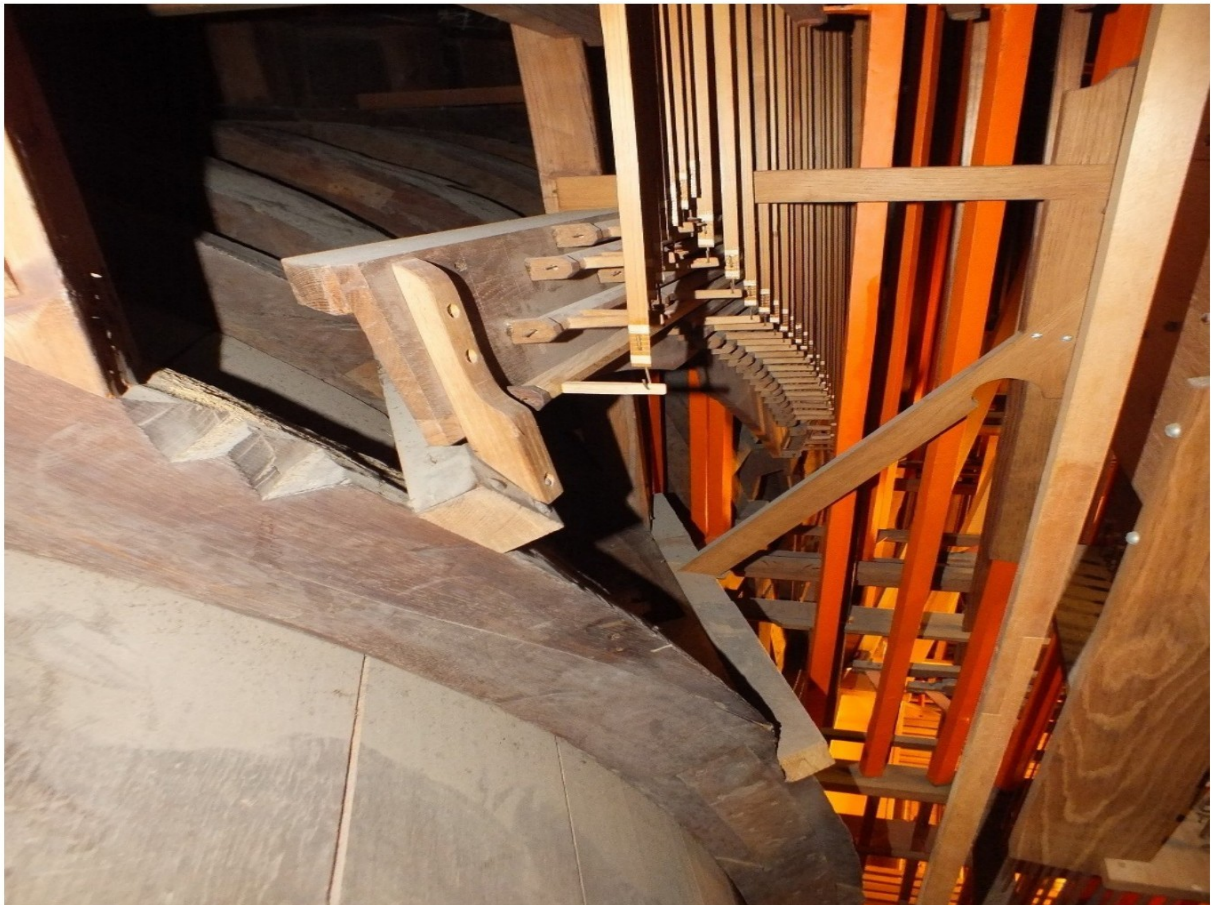
De walsborden zelf zijn massief en kunnen daardoor flink krimpen en uitzetten. Dit is te zien in de afregeling van bijvoorbeeld het rugwerkklavier, dat flinke bergen en dalen kent, waarin de indeling van het walsbord te herkennen is. Om de gevolgen voor de afregelen te beperken, wordt het walsbord in meerdere segmenten gedeeld. Elk segment wordt in het midden bevestigd aan de klampen. Hierdoor heeft krimp en uitzetten maar een beperkt gevolg voor de afregeling van de toetsen. De klampen van het walsbord worden verlengd, zodat ze zo goed mogelijk de afstand tussen de beide winkelhaakregels fixeren.

Fixatie walsbord Hoofdwerk: bron van problemen

Aan elk walsbord komen twee (lange) houten klampen die het walsbord fixeren tussen lade en klaviatuur resp. verstellingsmechaniek. De verstellingsmechaniek bestaat voor zowel hoofdwerk als Bovenwerk uit twee hefboomregels, waarvan er een met een schroefdraad vanaf de speeltafel kan worden gereguleerd. Hierdoor kan de mechaniek generaal, per werk, worden versteld. We kiezen deze optie boven het maken van ongelijke armlengtes op de walsborden, om zo de stand van de walsarmpjes optimaal te kunnen houden. Tussen de verstellingsmechaniek en de speeltafel wordt voorzien in een profiel dat de afstand tussen de mechaniek en de klavieren fixeert. Dit vermindert de noodzaak om de mechaniek bij te regelen aanzienlijk.

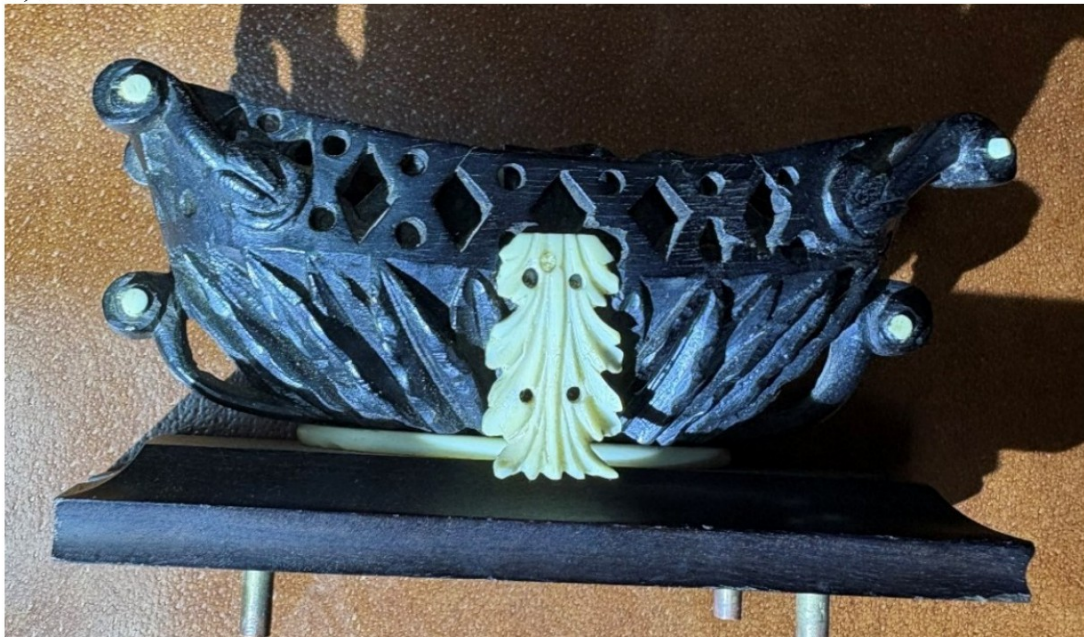
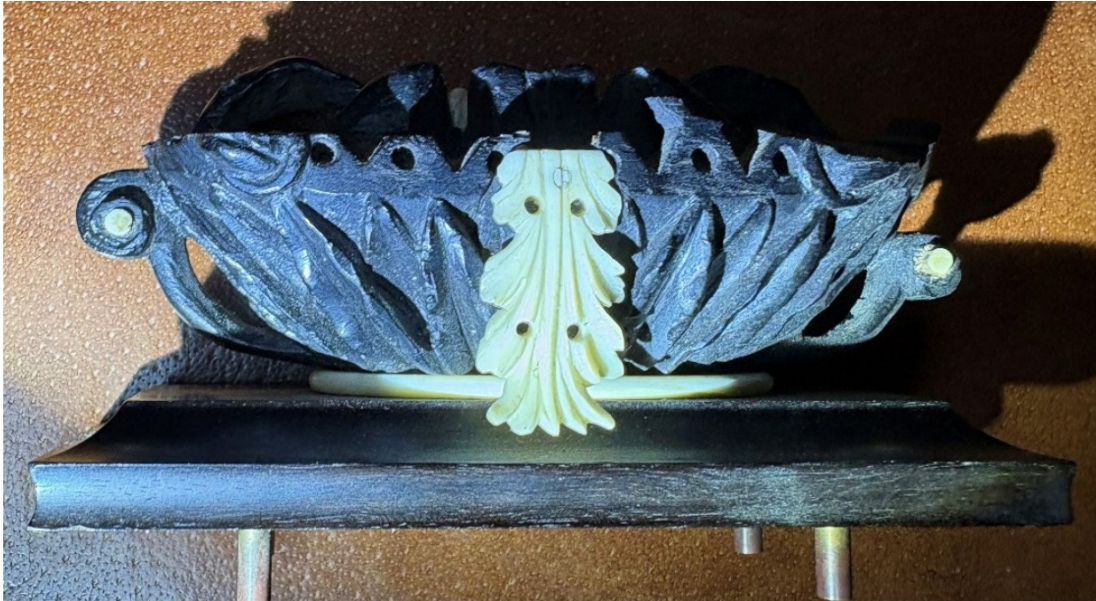
De schuitjes op de bakstukken worden gecontroleerd op gaafheid. Met name de twee bovenste schuitjes zijn flink beschadigd. Ontbrekende stukjes worden in passend, diepzwart ebbenhout aangevuld en door onze vaste houtsnijder in de vorm van de nog wel gave delen (met name de linkerkant van het linker schuitje) gesneden. Alle schuitjes worden grondig schoongemaakt. Het ovale Lohman-ornament van ivoor wordt gecompeteerd met mooi, wit been.

Complete rand

Incomplete rand

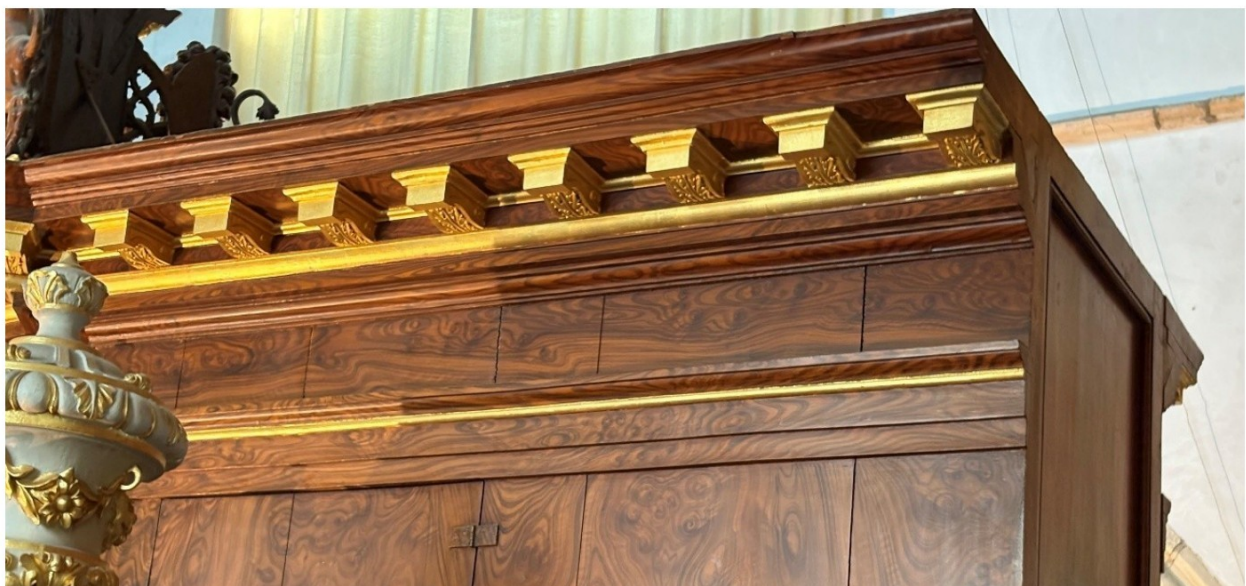
De kas van het Rugpositief is aan de zijanten in een houtimitatie beschilderd.
De achterkant is massief eiken, gefineerd.

Gehoute zijkant

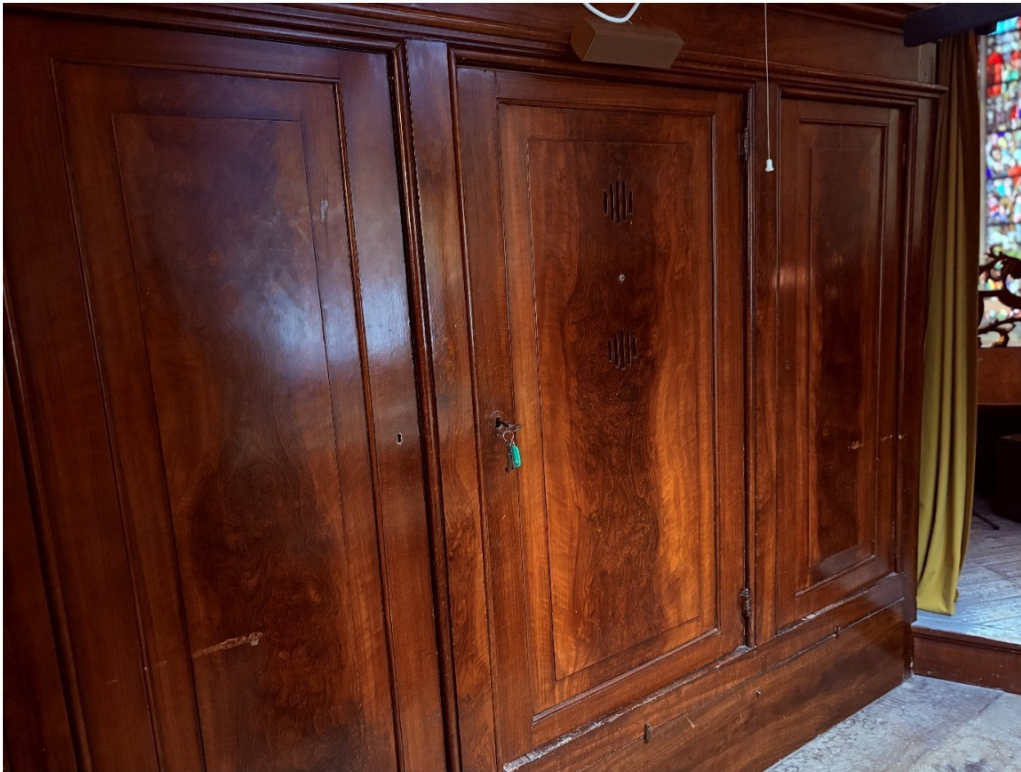
Gefineerde achterkant

Op verschillende plaatsen is de achterwand beschadigd, deels door gebruik van sloten en deuren, deels door houtkrimp, deels door meubilair dat tegen de deuren heeft gestaan. Verzakte deur in de middenpartij wordt door onze meubelmakers beter afgehangen, waardoor deze niet meer zo ruw over de onderdorpel schuurt. Ons voorstel is voor de overige werkzaamheden, die vooral de kleurige afwerking betreffen, een restaurator te vragen. Deze werkzaamheden zijn niet inbegrepen in onze offerte.

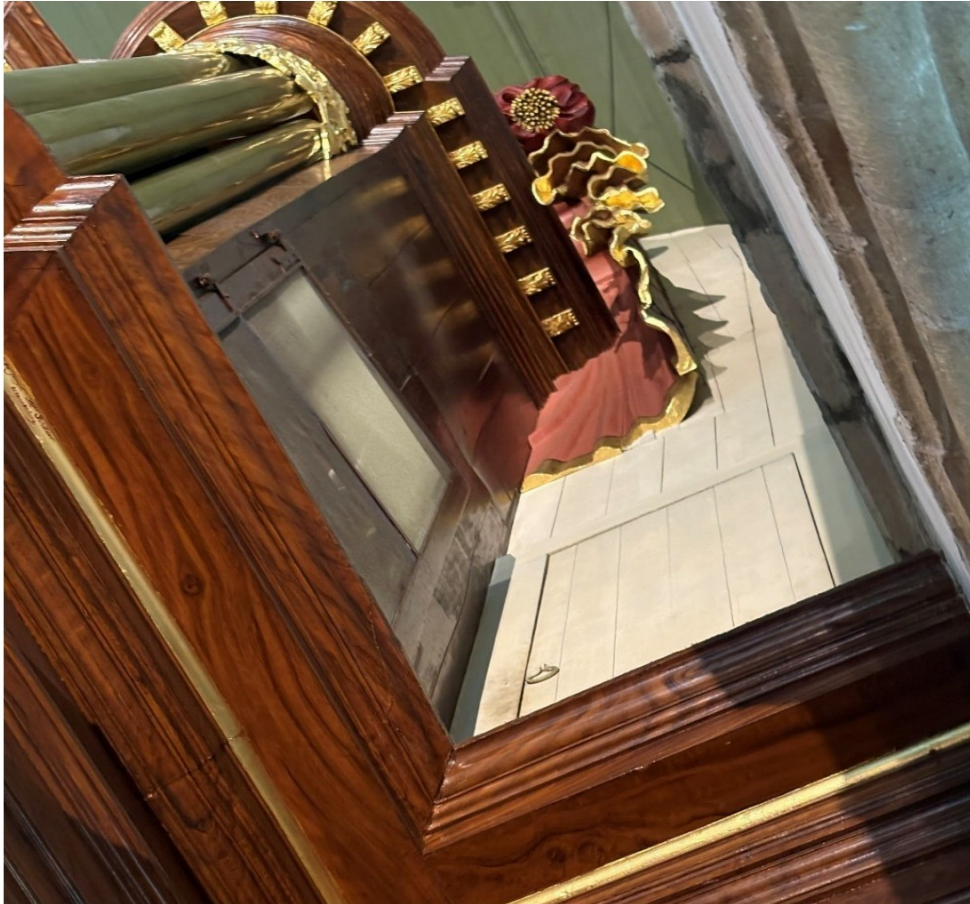
Aan de buitenzijde van de pedaalwindladen is het onderste deel van de kas voorzien van een deur. Deze is te bereiken door een deur naast de achterwand van het orgel. Gelukkig is deze laatste deur van een hangslot voorzien, omdat tussen beide deuren geen vloer ligt, waardoor dit voor onbevoegden een gevaarlijke situatie kan opleveren. Het via de zijkanten bereiken van de pedaalwindladen is op deze wijze niet veilig. Er wordt een eenvoudige loopplank geleverd die op deze plek op een gefixeerde positie kan worden neergelegd, en er worden enkele handgrepen geplaatst, zodat een bevoegde persoon op deze plek zekerder kan staan.

Deuren naast het pedaal

De deuren direct naast het pedaal zijn nu voorzien van gaas. We zullen tijdens het werk een proef doen met het dichtmaken van deze deuren, om te leren of dit een substantieel (positief) effect heeft op de klank van het pedaal. Mochten we in overleg besluiten dat het een goed idee is de deuren links en rechts te voorzien van panelen, treedt een stelpost in werking.
