## **Renovatie Walmuur Vroesentuin**

*projectnummer*    101749  
*auters*

*datum*            30 januari 2025  
*versie*            2

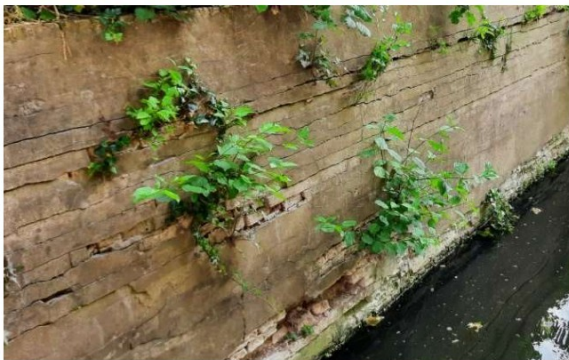
De bestaande walmuur verkeert in een zodanig slechte constructieve staat dat deze niet langer betrouwbaar in staat is om de achterliggende grond te keren. Door langdurige belasting, veroudering en externe invloeden, waaronder wortelindringing van bomen, zijn scheuren, openingen en vervormingen in het metselwerk ontstaan. Hierdoor is er geen samenhang meer in de constructie. Deze situatie leidt tot een toenemend risico op verdere schade en vormt op termijn een risico voor de veiligheid en instandhouding van het rijksmonument en de openbare ruimte.

*Figuur 2: Foto huidige situatie*

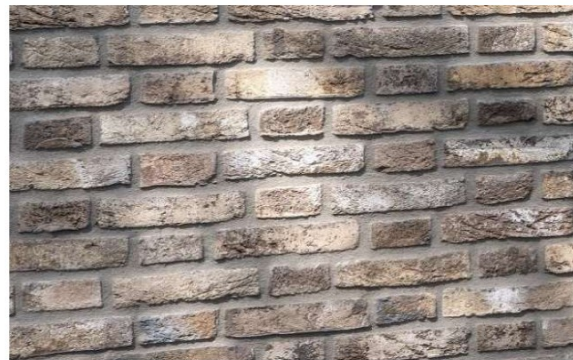
*Figuur 3: Foto beoogde situatie*

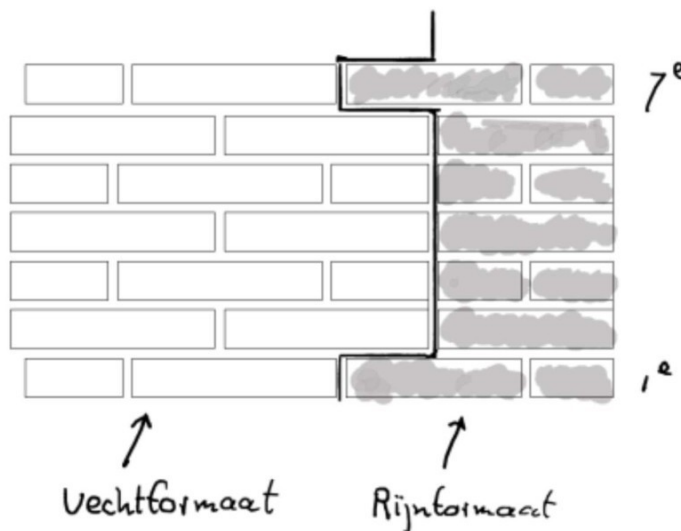
De vertanding wordt aangebracht in de eerste metselgang en vervolgens herhaald bij elke 7e metselgang. Hierbij wordt telkens een steen in Vechtformaat  $\frac{1}{2}$  steens doorgestoken in de voorliggende steens schil in Rijnformaat, over de volledige lengte van de wand, zoals schematisch weergegeven in figuur 8.. Door deze systematische vertanding ontstaat een directe en continue mechanische koppeling tussen het achterliggende en het voorliggende metselwerk, waardoor beide schillen constructief als één geheel functioneren.

Figuur 8: Vertanding om de 7 lagen.

Het uitvoeren van de wand zonder vertanding achten wij constructief onwenselijk. Daarnaast biedt het toepassen van RVS-ankers onvoldoende zekerheid voor een blijvend duurzame verbinding op de lange termijn, aangezien ook roestvast staal onder bepaalde omstandigheden kan corroderen en daarmee zijn werking kan verliezen. Daarnaast past naar ons inzien de vertanding meer bij de cultuur historische waarde van de walmuur.

Om die reden beschouwen wij een traditionele vertanding als de meest robuuste en duurzame oplossing en stellen wij voor deze uitvoeringswijze toe te passen.
