Gouda Kaaimuur Willem Vroesentuin-Sint Janskerk

Bouwhistorische verkenning

BAAC Rapport B-19.0105

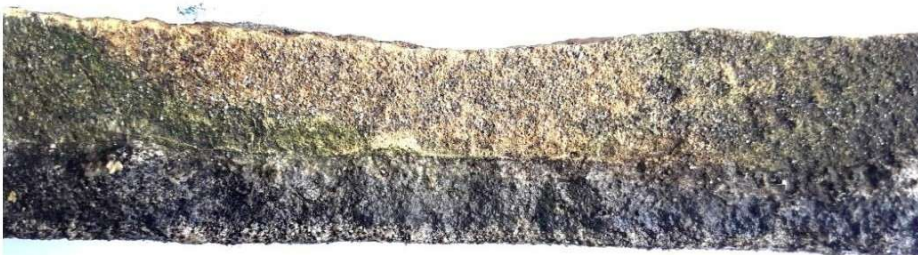
Hierboven kijken we in doorsnede op de cementlaag (grijs, onder) en op het deel van de baksteen dat bij het afbikken van de laag meekwam (geel, boven).

De grootste beperkende factor in het proces, bleek de cementering van heel veel van het metselwerk. Bijna al het metselwerk was voor het oog van de onderzoekers verborgen door deze cementlaag. In de fase van planvorming werd hier rekening mee gehouden. Het idee was om tijdens het veldwerk op plekken waar bouwsporen werden vermoed, de cementlaag met een kaphamer te verwijderen. In de praktijk stuitte dat om twee redenen op problemen. Ten eerste bleek de laag bikkelhard te zijn, waardoor verwijdering met de kaphamer uiterst moeizaam verliep. Ten tweede bleek de hechting van de cementmortel met de steen zo stevig, dat met het afkappen van de mortel grote delen baksteen werden uitgebroken. Met het weggakken van de circa één centimeter dikke cementlaag, kwam ongeveer twee centimeter baksteen mee. Schade aan het metselwerk bleek zo groot, dat het afkappen van grotere delen metselwerk niet

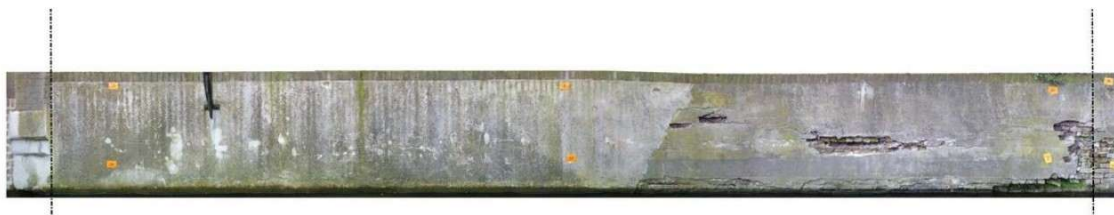
In deze sectie is meer dan 95% van het muurvlak afgewerkt met cementmortel. Dat is niet in één fase gedaan. Het linkerdeel van de muur is recentelijk met nieuwe bakstenen opnieuw opgetrokken of opnieuw beklampt. Het gaat om ongeveer zes strekkende meter. Vermoedelijk met het oog op uniformiteit zal zijn besloten om het nieuwe metselwerk te cementeren. Deze cementlaag contrasteert nu nog licht, vooral vanwege mindere verwerking. Het rechterdeel van deze sectie laat enkele plukjes baksteen zien. Het zijn de plekken waar de steenharde cementmortel is weggevallen. Meestal is de mortel niet van de steen gekomen, maar is de cementlaag met (delen van) bakstenen de gracht in gevallen. Met andere woorden: waar de cementlaag ontbreekt, zijn ook vaak bakstenen weg of zwaar beschadigd. Het is daarom niet eenvoudig om informatie aan het metselwerk te ontlenen.

Sectie 1 van de kaaimuur om de Willem Vroesentuin, goeddeels gecementeerd.

Het metselwerk dat in het zicht is, is gemetseld met handgevormde gelige bakstenen met afmetingen van 4-4,5 x 8 x 16-16,5 centimeter, IJsselsteenformaat. Een tienlagenmaat kon niet nauwkeurig worden bepaald. De vijflagenmaat bedraagt circa 25 centimeter. Meestal wordt aan dit metselwerk een achttiende-

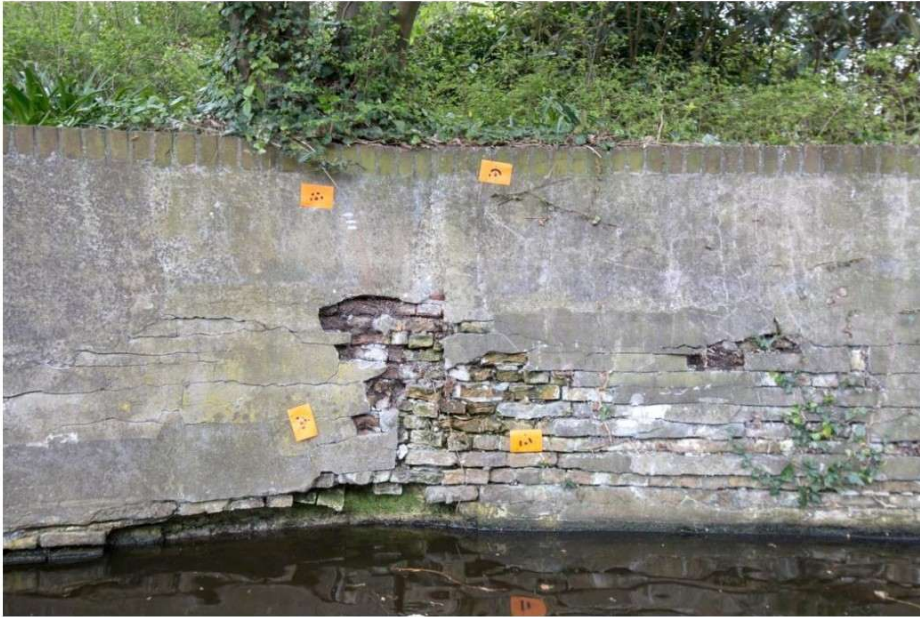
Knik op de overgang van de eerste en de tweede sectie vanaf de Jeruzalemstraat.

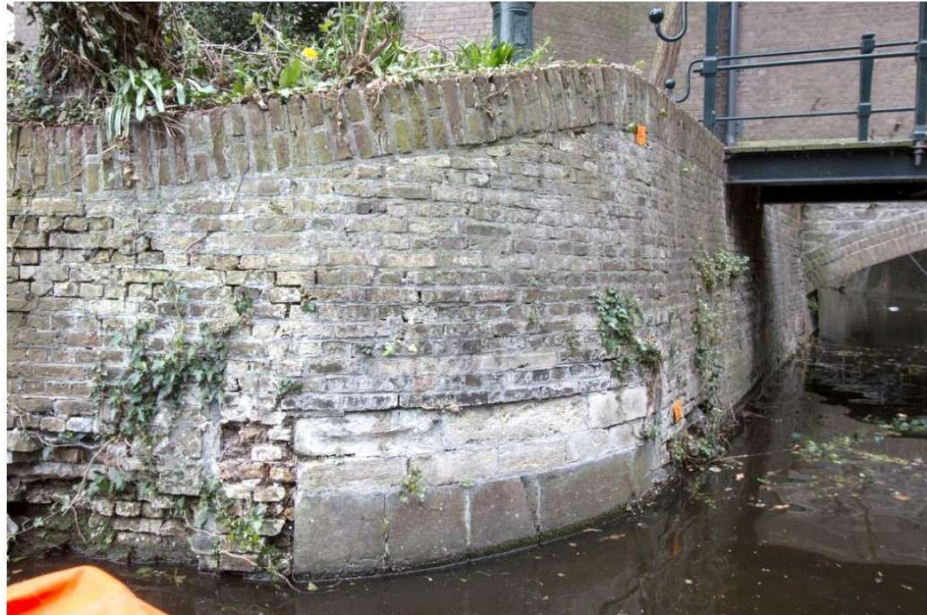
De bocht in de kaaimuur.

Waar de kaaimuur aan de noordzijde van de tuin overgaat op de kaaimuur aan de westzijde, is een bocht in het tracé aanwezig. Meest opvallend is dat rond de waterlijn natuurstenen blokken zijn toegepast. Dit materiaal appelleert gevoelsmatig aan vroegere tijden, maar lijkt hier juist een aanpassings- of herstelfase te markeren. Het metselwerk boven het natuursteen is in ieder geval jonger dan het metselwerk van de kaaimuren aan weerszijden. Dat blijkt niet uit het formaat van de bakstenen of de vormwijze (de bakstenen zijn handgevormd), maar uit wisseling van de koppen- en strekkenlagen.

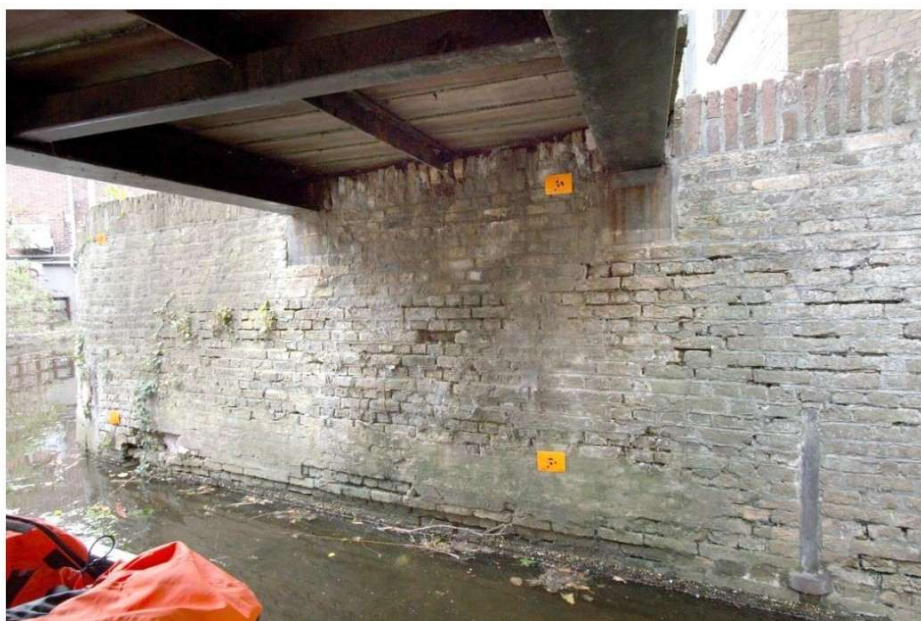
Aansluiting van de Kapelbrug op de kaaimuur. Brugoplegging is gerealiseerd in de bestaande kaaimuur.

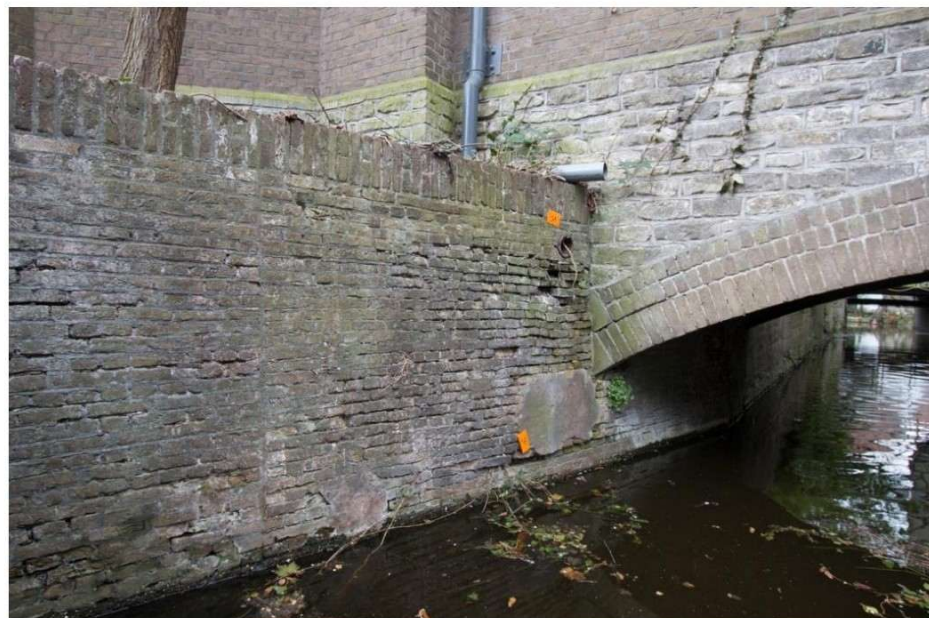
Markering van de plaats van de voorganger van de Kapelbrug in de vorm van twintigste-eeuws metselwerk. Links, moeilijk op de foto te zien, de verticale bouwnaad. De boog is aangebracht onder de overkluizing van gewapend beton.

Vrijwel midden tussen de brug en de overkluizing tekent zich over de volledige hoogte boven waterpeil een verticale bouwnaad af. Aan deze naad is moeilijk duiding te geven. Metselwerk links en rechts verschilt nauwelijks. Wel zien we, net als bij de overgang naar de bocht in het noordelijke deel van de kaaimuur, een wisseling van koppen- en strekkenlagen. Wij hebben de overtuiging dat de naad de markering is van de omvorming van de scherpe hoek naar een ronde bocht in het tracé. Waarom hier dan sprake is van een verticale bouwnaad, kunnen we echter niet verklaren. Een suggestie die geopperd kan worden, is dat ter plaatse een verschil bestaat in fundamenteën. Mogelijk werd bij het vernieuwen van de hoek/bocht ook het fundament geheel vervangen. Het metselwerk links én rechts eindigt ogenschijnlijk met zuiver gemetselde hoeken (met drieklezoren).

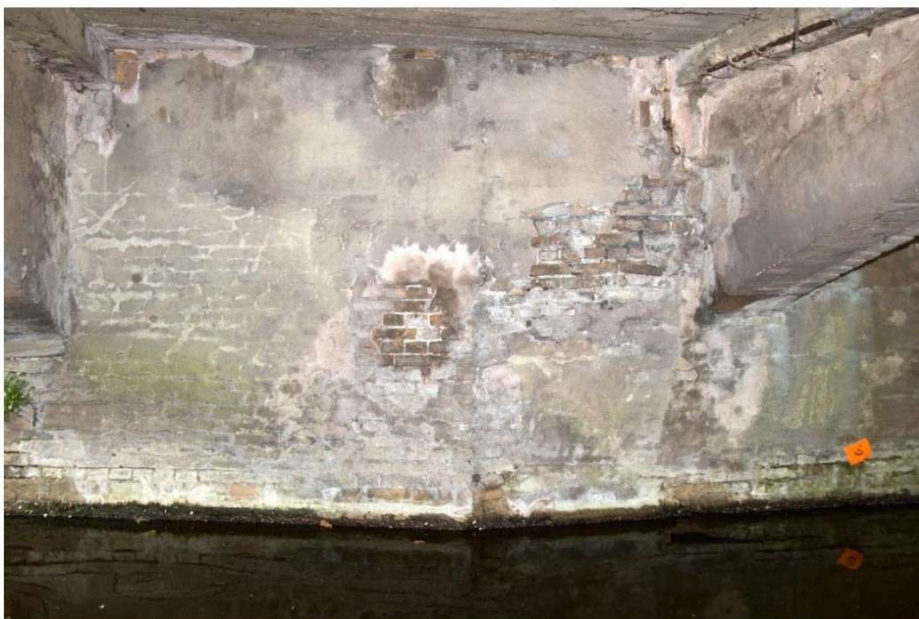
Knik in de muur ter plaatse van de overkluizing. Op de knik sloot vroeger de voorganger van de huidige Kapelbrug aan.

Het metselwerk onder de overkluizing is gecementeerd. Het is derhalve niet mogelijk om veel informatie aan het metselwerk te ontleen. Op één plek, waar cementering ontbreekt, zien we roodkleurige bakstenen die iets groter zijn dan de gele IJsselsteentjes die de hoofdmoot van de kaaimuur vormen. De

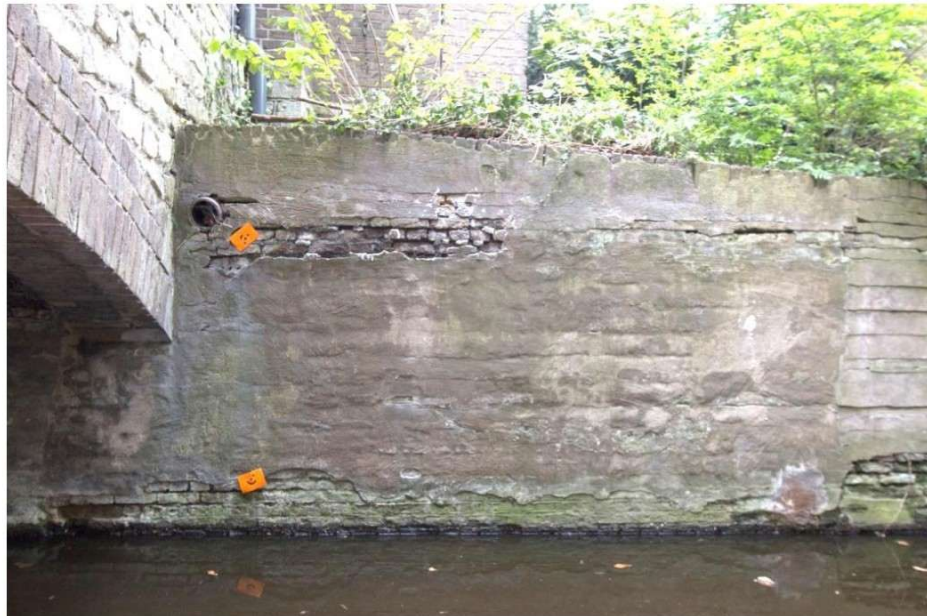
Op korte afstand van de overkluizing tekent zich een verticale naad af in de cementpleister. Mogelijk is hier sprake van een faseverschil.

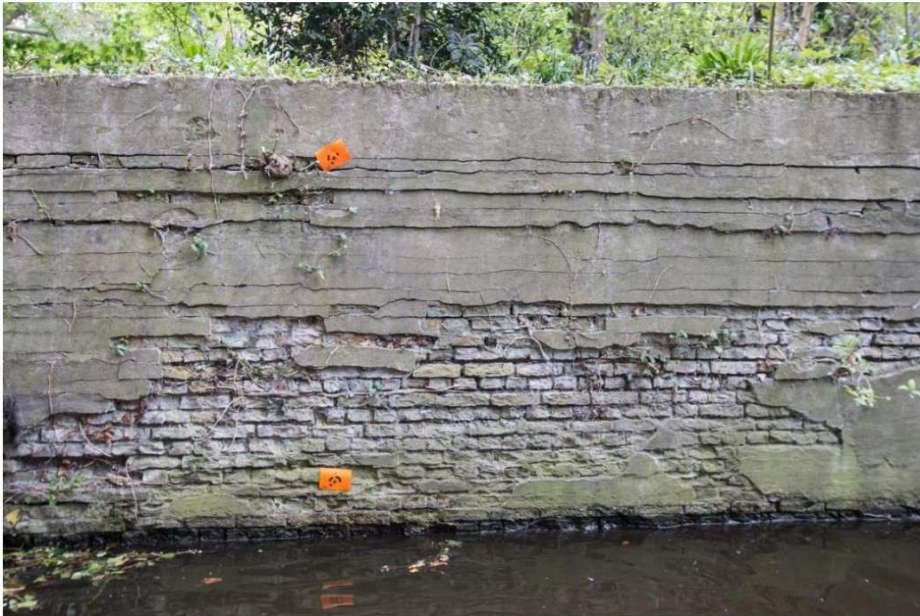
In deze sectie maakt het metselwerk een consistente indruk. Vermoedelijk gaat het hier om achttiende-eeuws metselwerk, al kan een herkomst in de eerste helft van de negentiende eeuw hier niet worden uitgesloten.

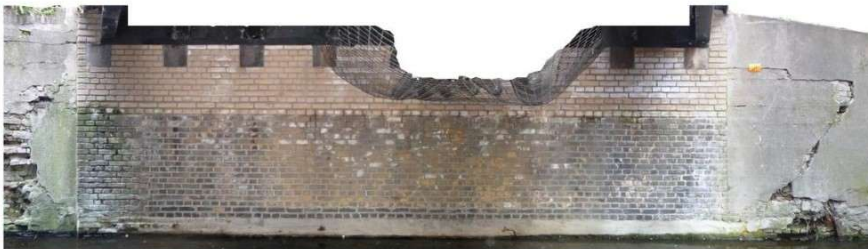
De Koorbrug is in 2018 geheel vernieuwd. Het gele metselwerk direct onder de brug is tijdens de vernieuwing aangebracht op bestaand metselwerk in rode steen. Het bestaande werk is opgetrokken in machinaal gevormde bakstenen en dateert vermoedelijk uit de jaren vijftig van de twintigste eeuw.

Zichtbaar metselwerk onder de Koorbrug is uit de twintigste en eenentwintigste eeuw.

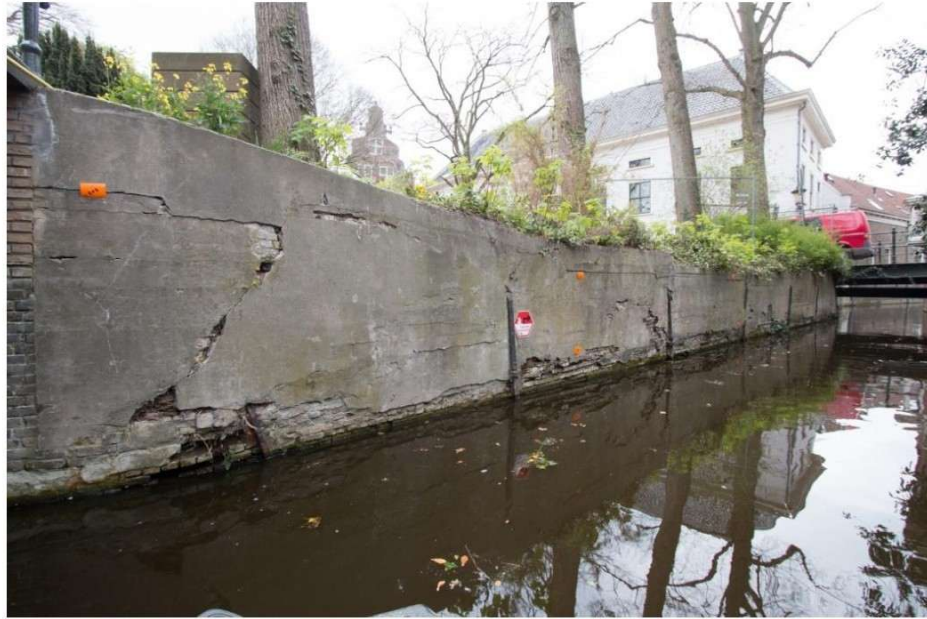
Het meest opvallende aan dit lange deel van de kaaimuur, is dat er op regelmatige afstand van elkaar vijf forse muurankers zijn toegepast. De smeedijzeren ankers zijn handmatig geproduceerd. Het geven van een harde datering is niet mogelijk. Evenmin kunnen we vaststellen of de ankers van meet af aan deel uitmaken van de kademuur of dat ze later zijn aangebracht. Intrigerende vraag is ook waar de veren van de ankers mee verbonden zijn.

Sectie 6, gebouwd in 1707 (bestek) en voorzien van een aantal staafankers.

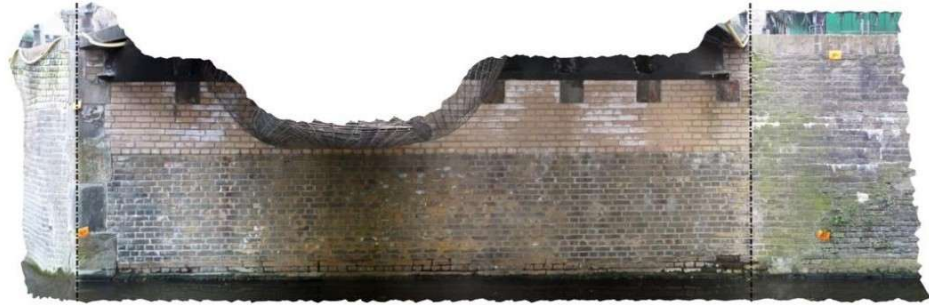
De Koorbrug is in 2018 geheel vernieuwd. Het gele metselwerk direct onder de brug is tijdens de vernieuwing aangebracht op bestaand metselwerk in rode steen. Het bestaande werk is opgetrokken in machinaal gevormde bakstenen en dateert vermoedelijk uit de jaren vijftig van de twintigste eeuw.

Zichtbaar metselwerk onder de Koorbrug is uit de twintigste en eenentwintigste eeuw.

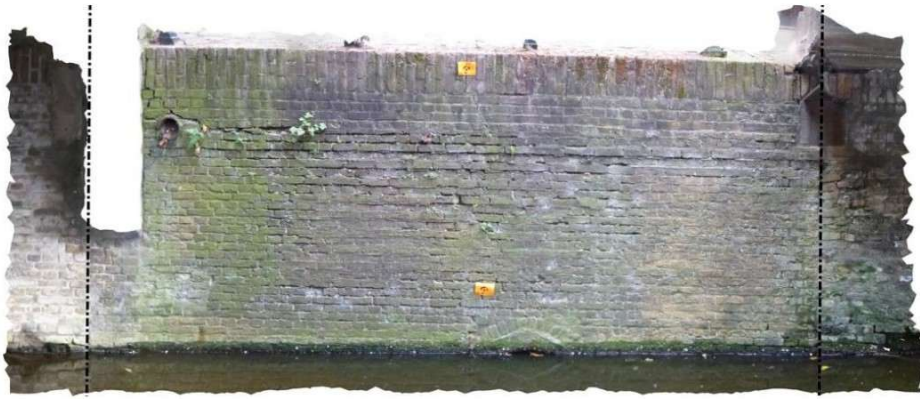
Het metselwerk tussen overkluizing en Kapelbrug laat zich wat makkelijker lezen. We treffen hier twee fasen metselwerk aan. Het onderste deel van het muurwerk is met geelkleurige baksteen gemetseld in kruisverband. Het metselwerk maakt een negentiende-eeuwse indruk, maar zou ook nog wel achttiende-eeuws kunnen zijn. In dit metselwerk treffen we een halfsteens keperboogje aan op niveau van de waterlijn. Wanneer we ons realiseren dat dit boogje oorspronkelijk midden onder de voorganger van de huidige Kapelbrug heeft gelegen, moet het hier wel gaan om een riooluitlaat.

Het metselwerk is opgetrokken met stenen van 3,5-4 x 7,5 x 15 centimeter. De tienlagenmaat bedraagt 46 centimeter. Er is in kruisverband gewerkt. De bovenste vier à vijf lagen metselwerk en de afdekkende rollaag zijn in de twintigste eeuw met machinaal gevormde bakstenen gemetseld. Daarbij zijn varkens toegepast om zettingen in het oude metselwerk uit te vlakken en daardoor weer een horizontaal (boven)vlak te creëren. Tot de bouw van de kapel met overkluizing, sloot hier de voorganger van de huidige Kapelbrug aan.

Sectie 9, het metselwerk tussen overkluizing en de Kapelbrug.

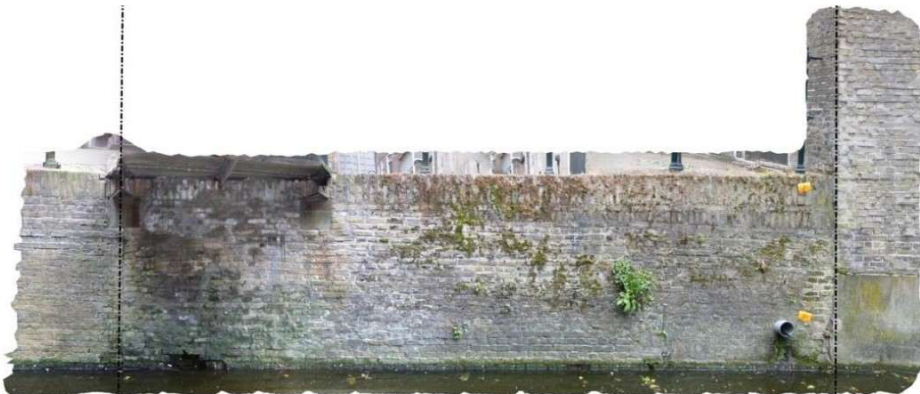
In de laatste sectie muurwerk is behoorlijk wat metselwerk ingeboet. Zo is de muur op niveau van de waterspiegel volledig ingeboet. Waarschijnlijk is dat al vrij lang geleden gebeurd. Het metselwerk maakt een vroeg twintigste-eeuwse indruk, bakstenen zijn machinaal gevormd. De vijflagenmaat bedraagt 26,5 centimeter. De overgang van het inboetwerk op het oudere metselwerk daarboven, wordt onder andere gemarkeerd door twee rollagen, die bij het oudere metselwerk lijken te horen. Een verklaring voor de rollagen is niet te geven. Het lijkt niet om stroomlagen te gaan.

De rollaag waarmee de kaaimuur is afgedekt, is overduidelijk twintigste-eeuws. Of dat ook geldt voor de stroomlaag onder een deel van deze rollaag, is niet helemaal duidelijk. Het beeld wordt vertroebeld doordat het voegwerk geheel is vernieuwd. De stroomlaag zou wel eens wat ouder kunnen zijn.

Metselwerk van de laatste sectie, vanaf de Kapelbrug in noordelijke richting.

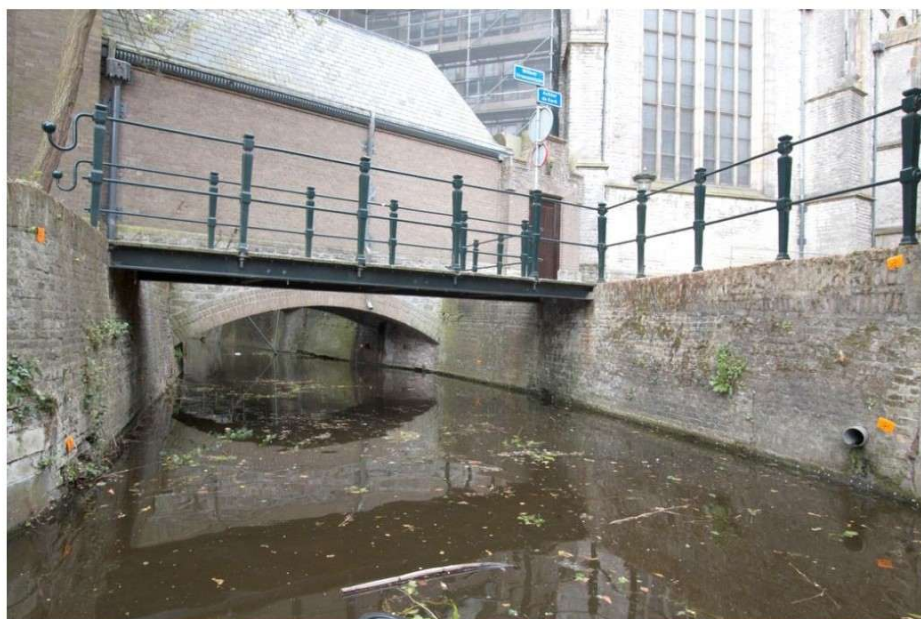
De Kapelbrug zelf is een twintigste-eeuwse brug. Dat blijkt uit het kadastraal onderzoek, maar ook uit de constructie. Het gaat om een eenvoudige vlakke brug waarvan de basis wordt gevormd door een frame van stalen profielen. De hoofdliggers zijn onderling verbonden met profielen die aan de liggers gebout zijn. Hier overheen liggen de houten brugdelen. De constructie is in de kaaimuren opgelegd op natuurstenen consoles. Dat is noodzakelijk omdat directe oplegging op het metselwerk zonder meer tot schade aan het metselwerk zou hebben geleid.

De kapelbrug is twintigste-eeuws. Door de balusters heeft de brug een historiserend karakter gekregen.
