**OUDE MARKT 1 'DORPSKERK' te BODEGRAVEN**  
**BOUWHISTORISCHE VERKENNING en WAARDESTELLING**

*Utrecht, juni 2025*

WEVERS & VAN LUIPEN  
*architecten en bouwhistorici*

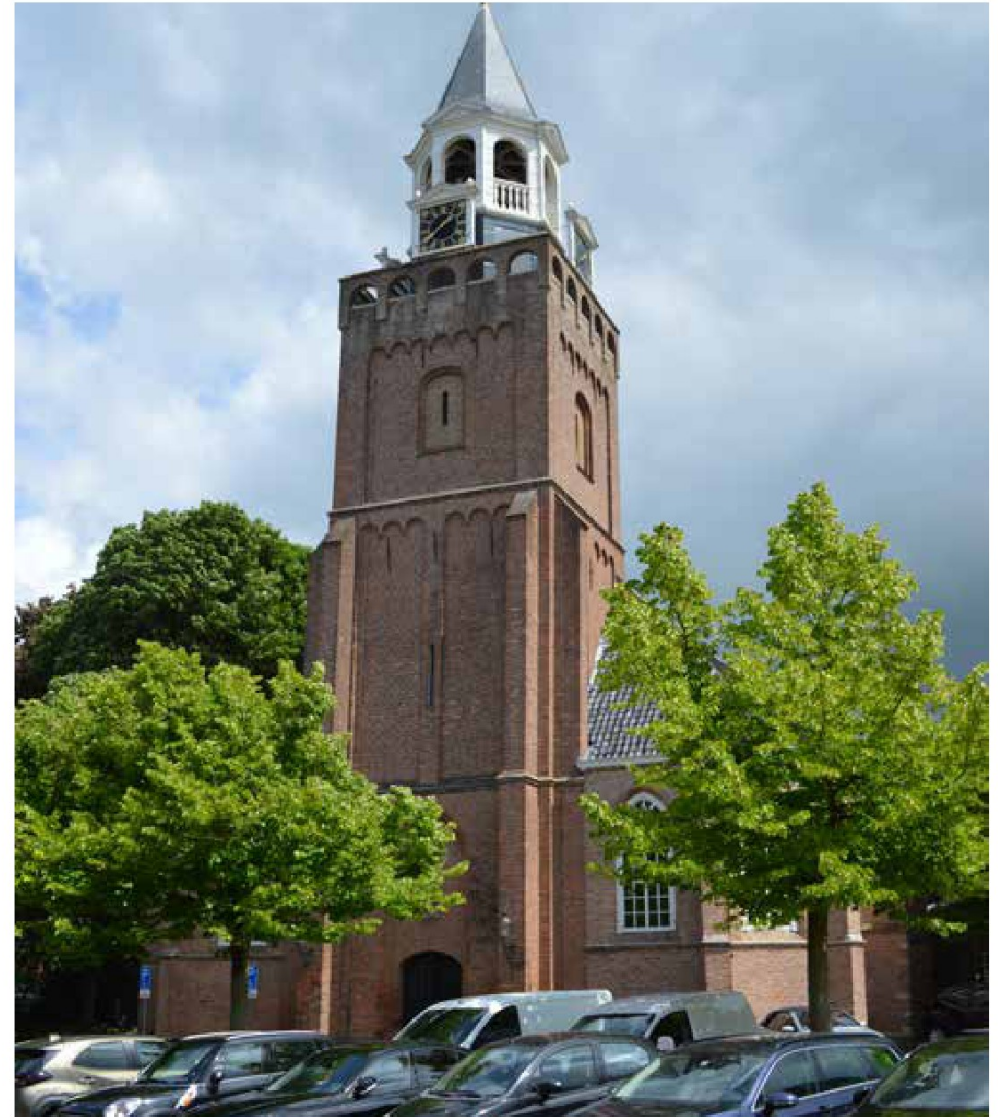
afbeelding 6. De voorgevel, gezien vanuit het westen.

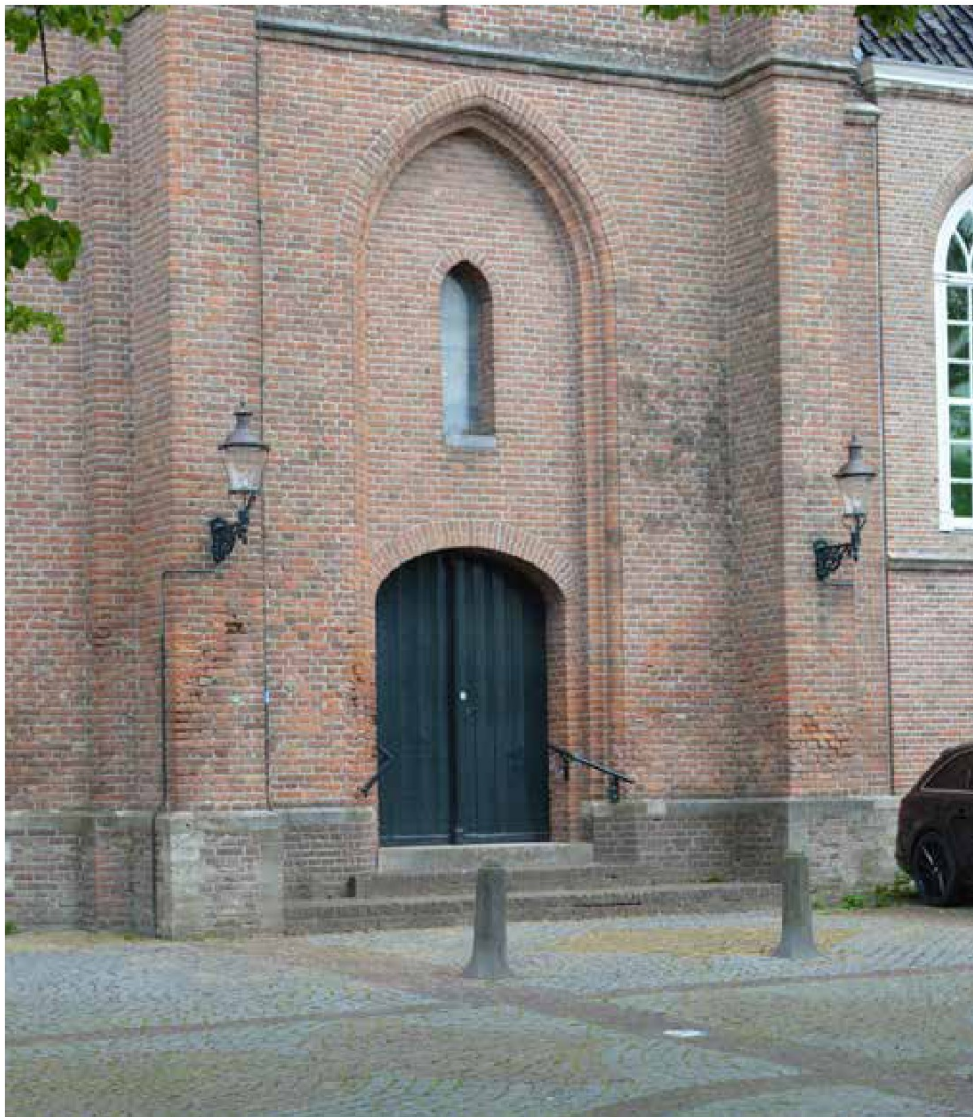
*afbeelding 10.* De westelijke entree ter plaatse van de toren. De geprofileerde spitboogvormige nis met klein spitsboogvenster en de dubbele deur onder een gedrukte boog kwamen alle gedurende de restauratie van 1972-73 tot stand.

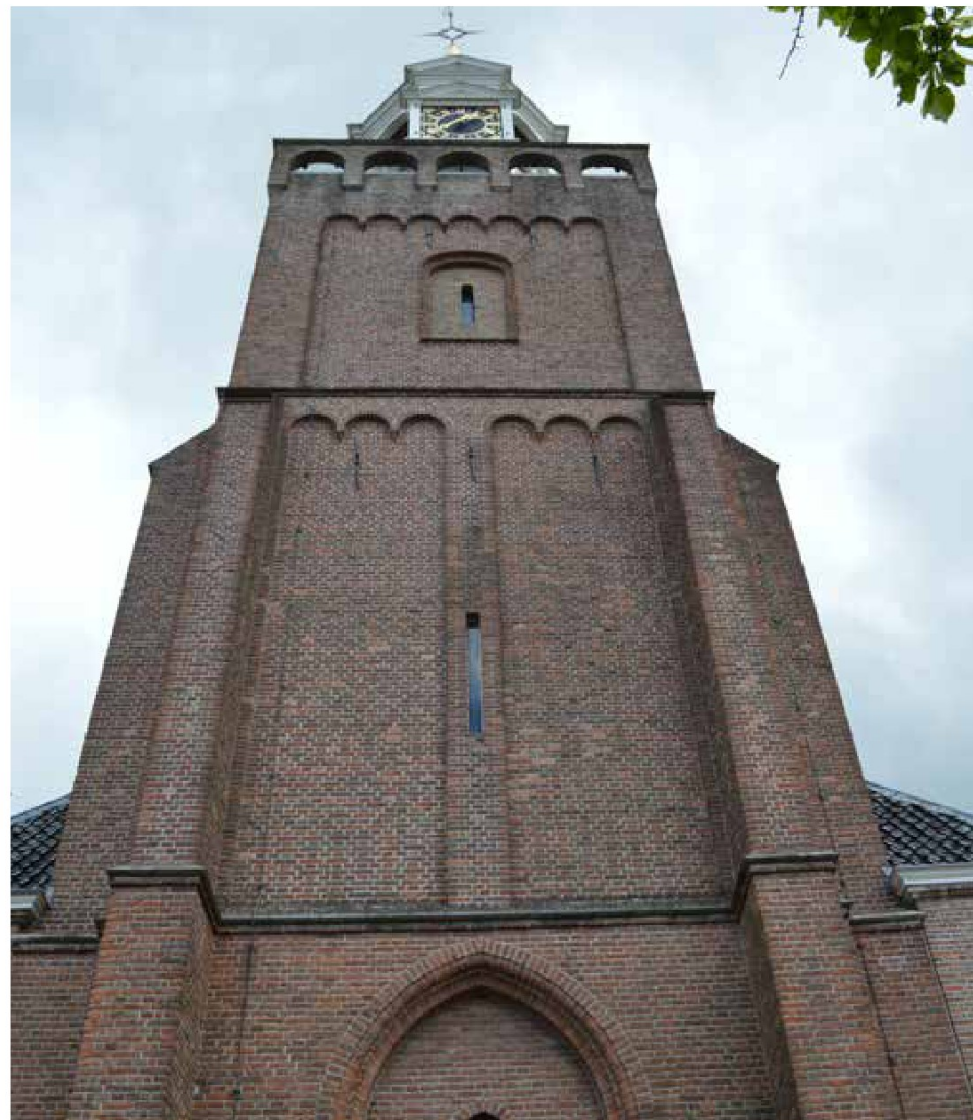
*afbeelding 11.* De westelijke entree ter plaatse van de toren: tweede en derde geleding. Het metselwerk van de toren is in 1972-73 geheel uniform gemaakt.

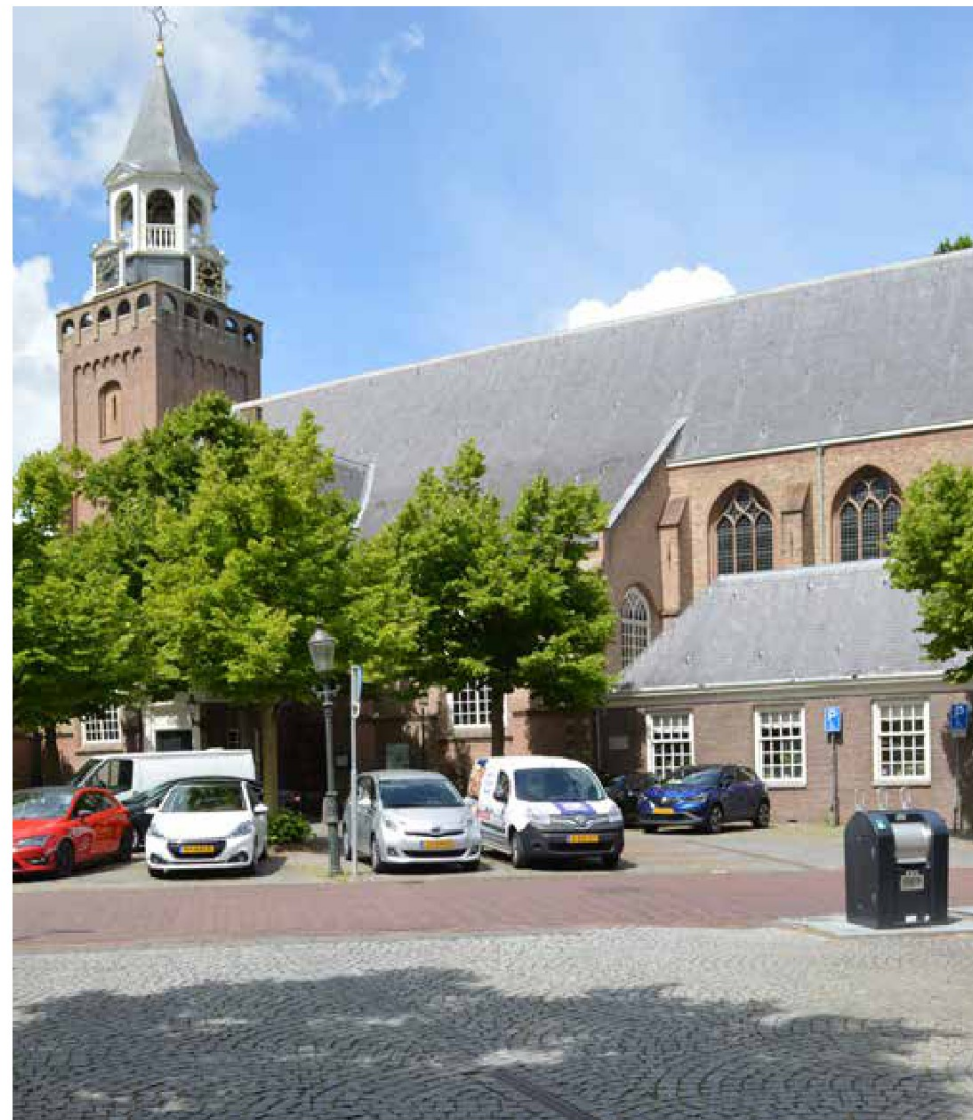
afbeelding 12. De rechter zijgevel, gezien vanuit het zuidoosten.

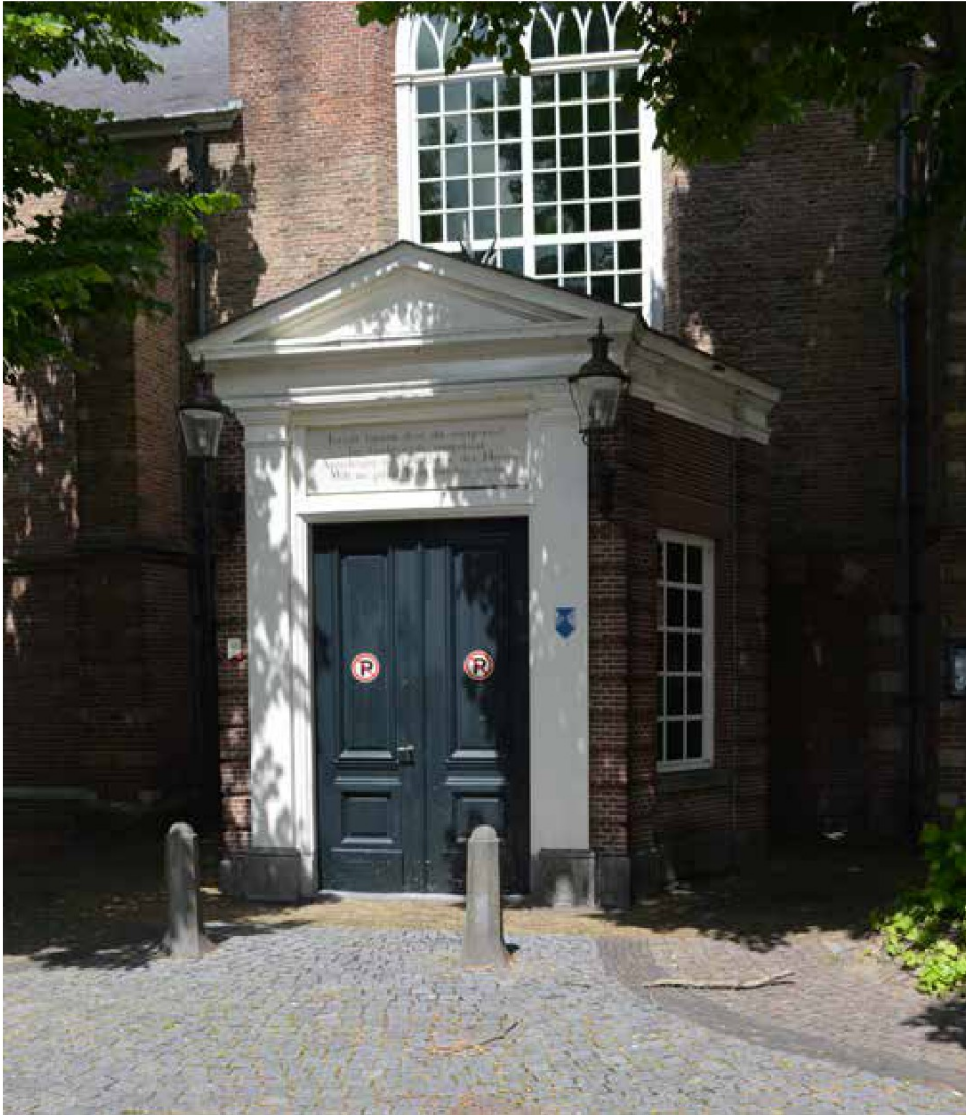
*afbeelding 16.* Het zeskantige entreepaviljoen (XVIIIld) tegen de middentravee van het schip, met gebosseerde pilasters op de hoeken. Het deurportaal bevat een gepilasterde omlijsting met een frontonbekroning (XVIIIld). Boven de deur is een spreukbord aangebracht.

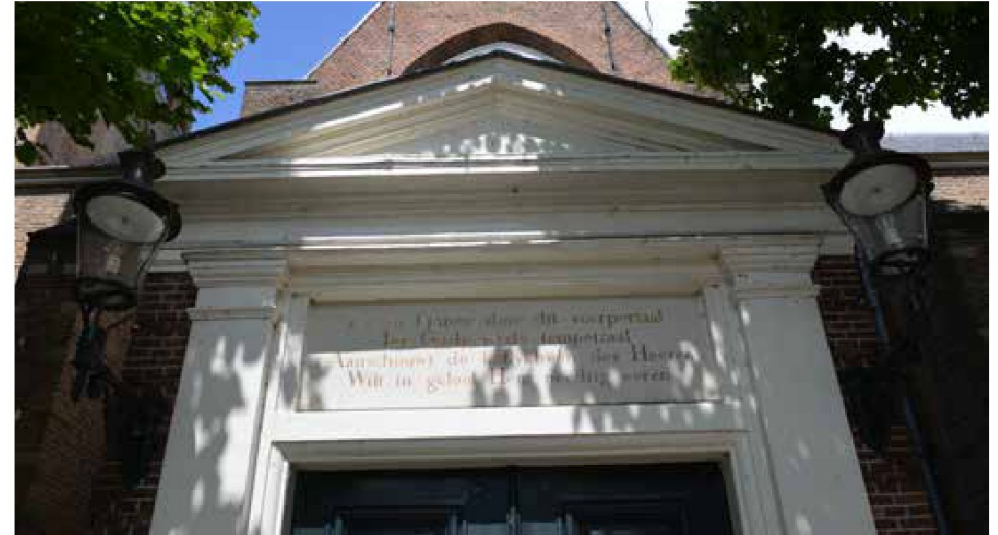
*afbeelding 17.* De frontonbekroning, rustend op pilasters ter plaatse van de toegangsdeur (XVIIIld).

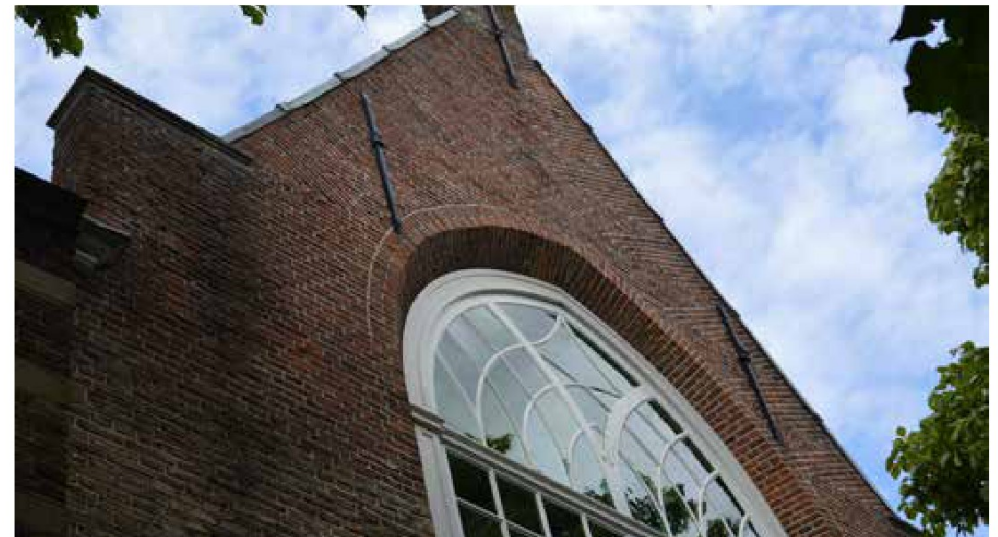
*afbeelding 18.* De topgevel ter plaatse van de middentravee die tussen 1968-71 opnieuw werd opgetrokken en werd voorzien van huidig venster.

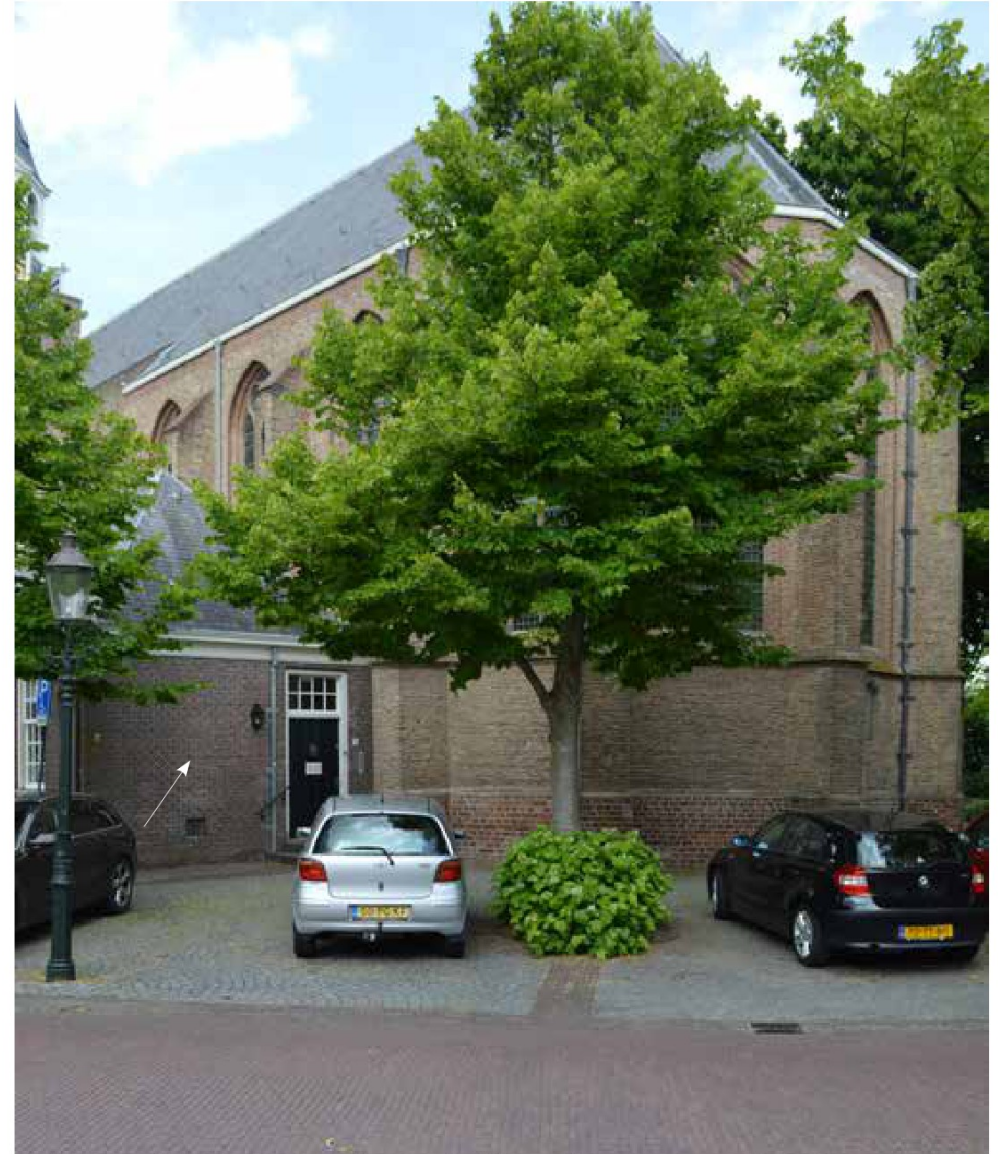
*afbeelding 25.* De achtergevel, gezien vanuit het oosten. Ter plaatse van de pijl werd in 1949 een venster in de gevel van de consistorie dichtgezet.

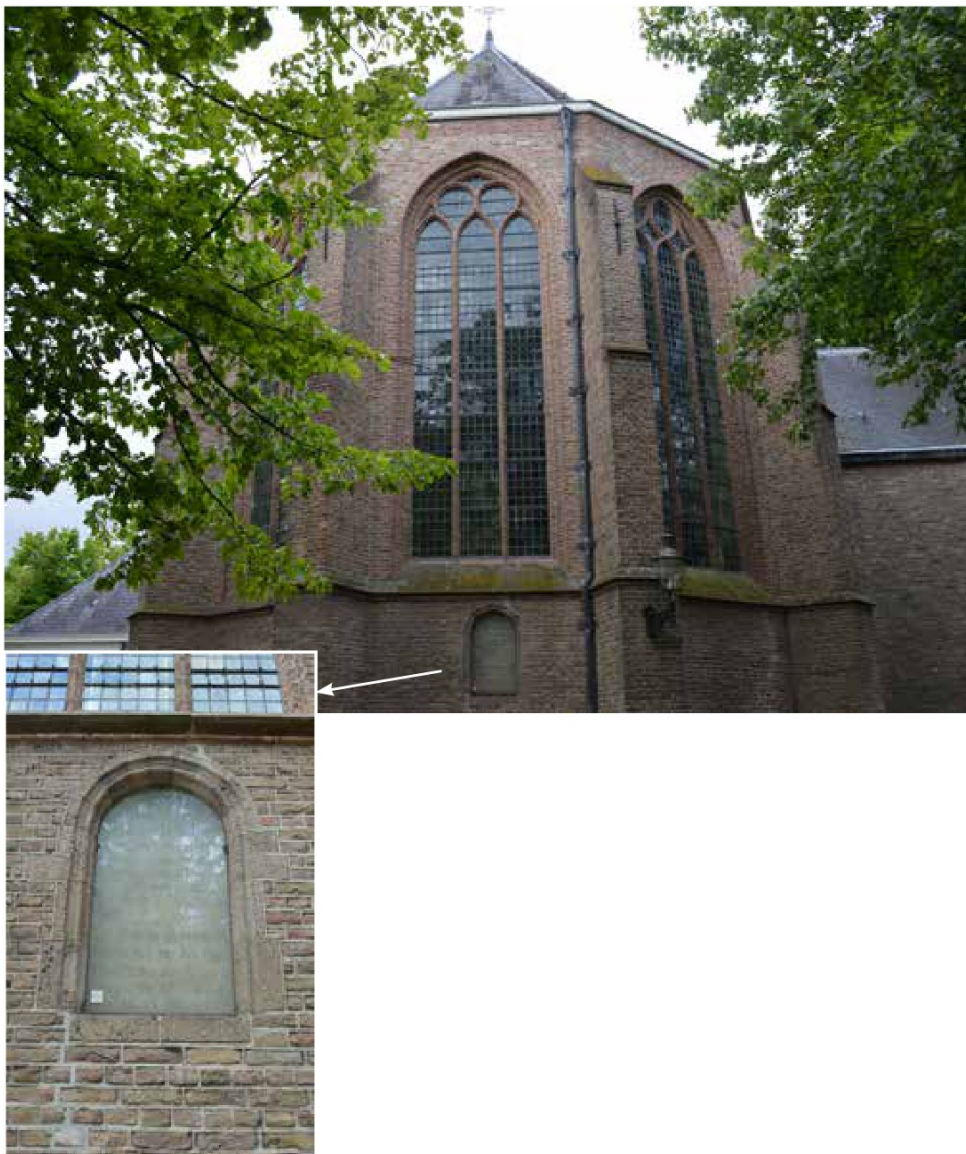
*afbeelding 26.* Het koor, gezien vanuit het oosten. Onder een detail van het ingemetselde plakkaat met geschrift: 'O Mens gedenk de verleden tijd, de tegenwoordige tijd en de toekomstige. 1604. G.S.W.' Voormalige kijkopening voor de besmettelijk-zieken.

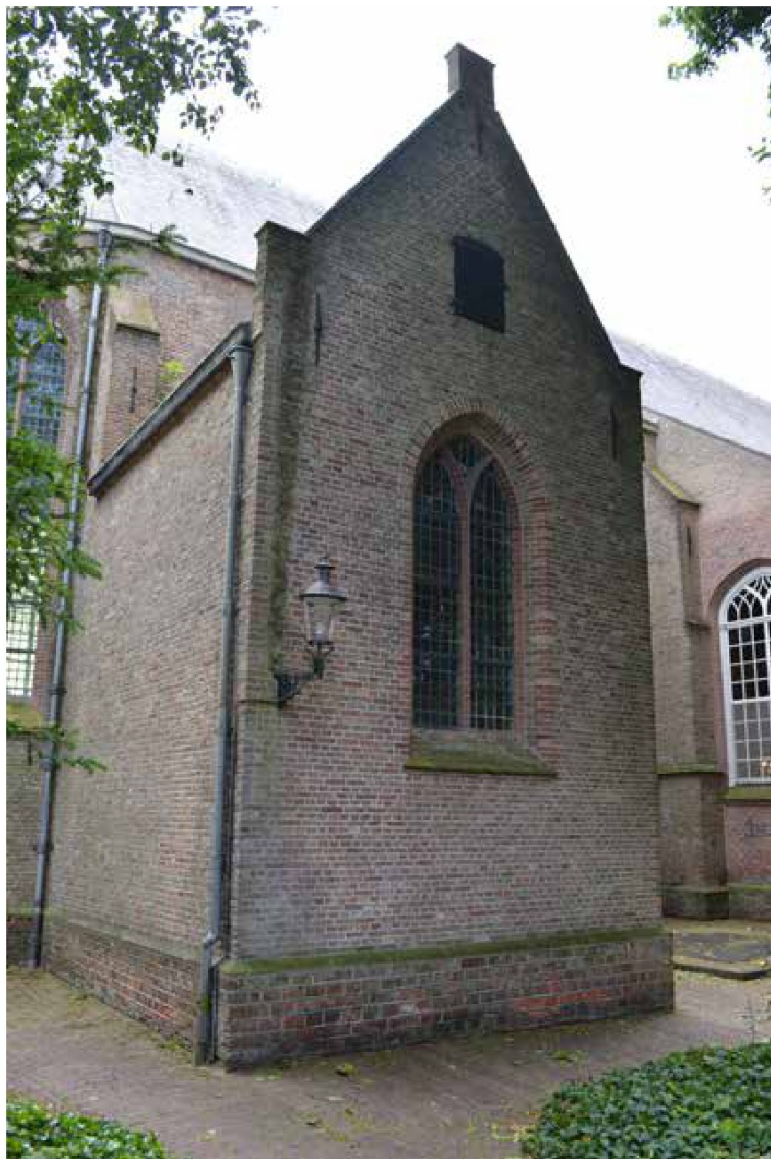
afbeelding 30. De aangebouwde sacristie aan het koor met tuitgevel uit 1968-1971.

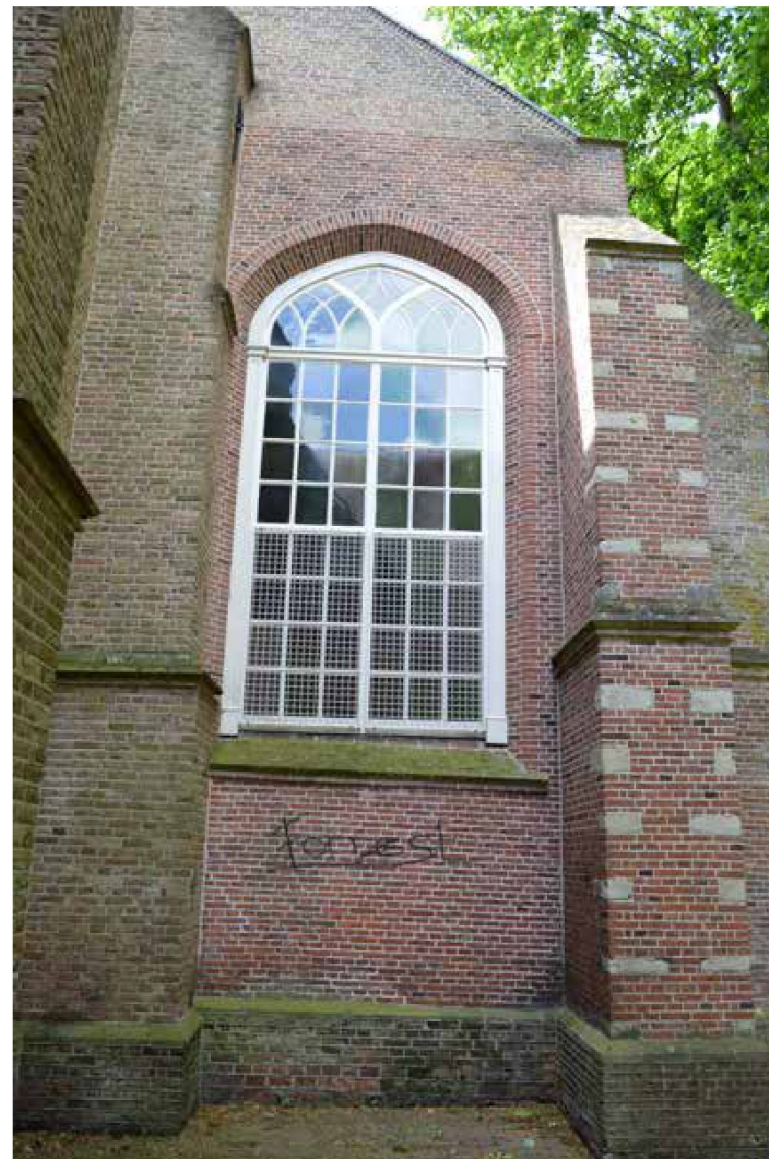
afbeelding 31. De oostmuur van het schip, bestaande uit een roder metselwerk (19 x 9 x 4 cm met tienlagenmaat 49).

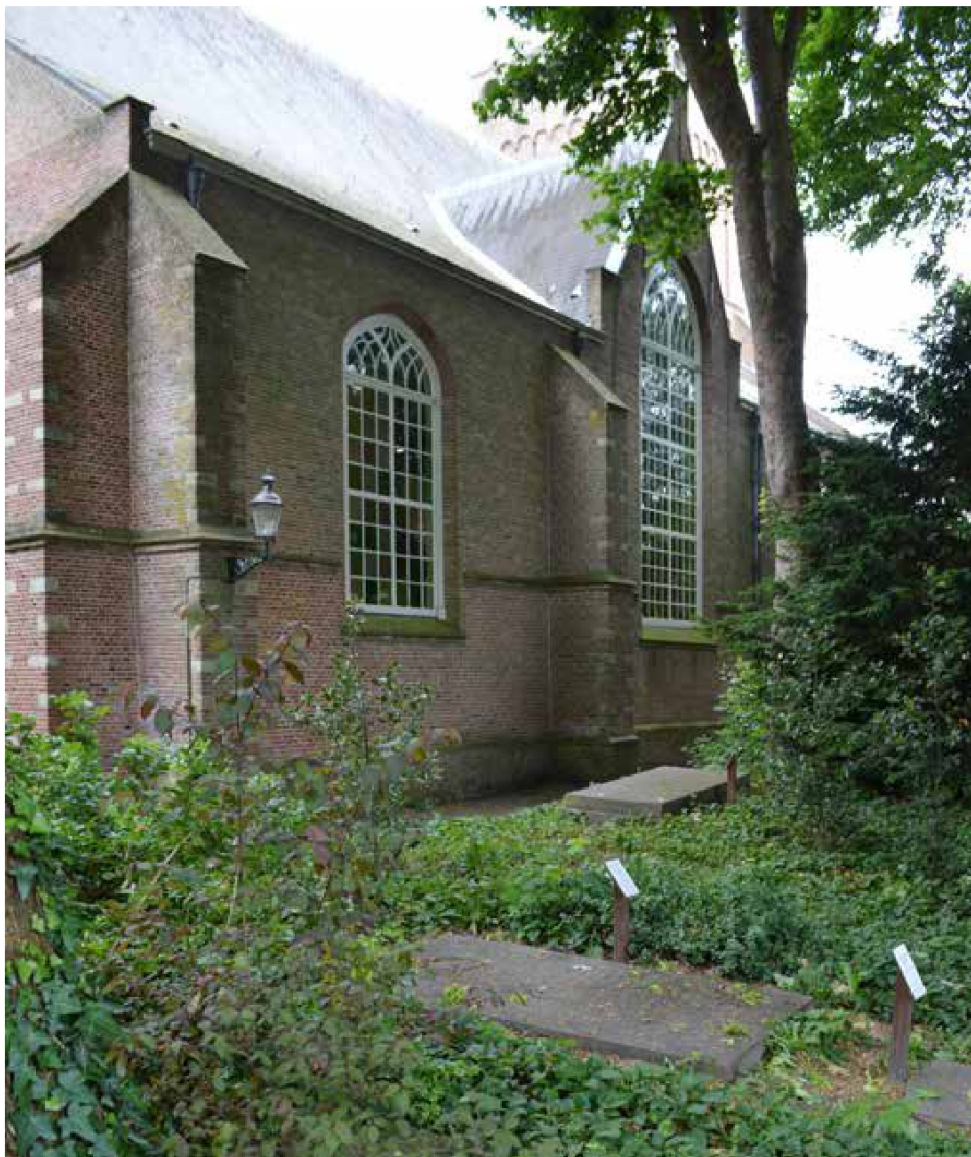
*afbeelding 32.* Oostelijke travee van het schip; in 1968-71 grotendeels opnieuw opgetrokken en middentravee met tuitgevel. Deze de bovenzijde van deze tuitgevel werd in 1968-71 eveneens opnieuw opgemetseld waarbij vlechtingen werden toegepast.

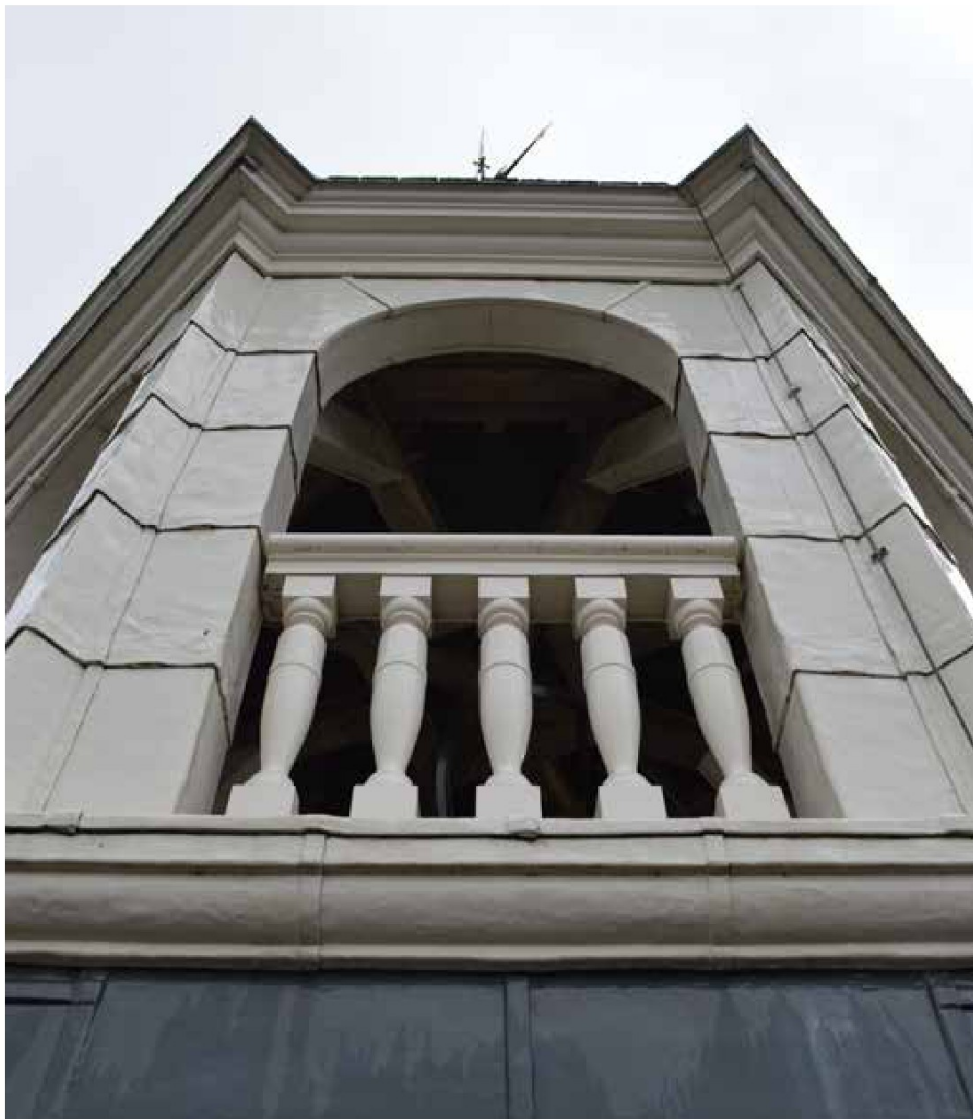
*afbeelding 39.* De voet van de torenspits (1972-73), waarin de luiklok is geplaatst. De voet werd achtkantig uitgewerkt met hierin getoogde openingen met gebalusterde balustrades. Het geheel werd bekleed met lood, waarbij het uiterlijk van natuursteenblokken werd gecreëerd.

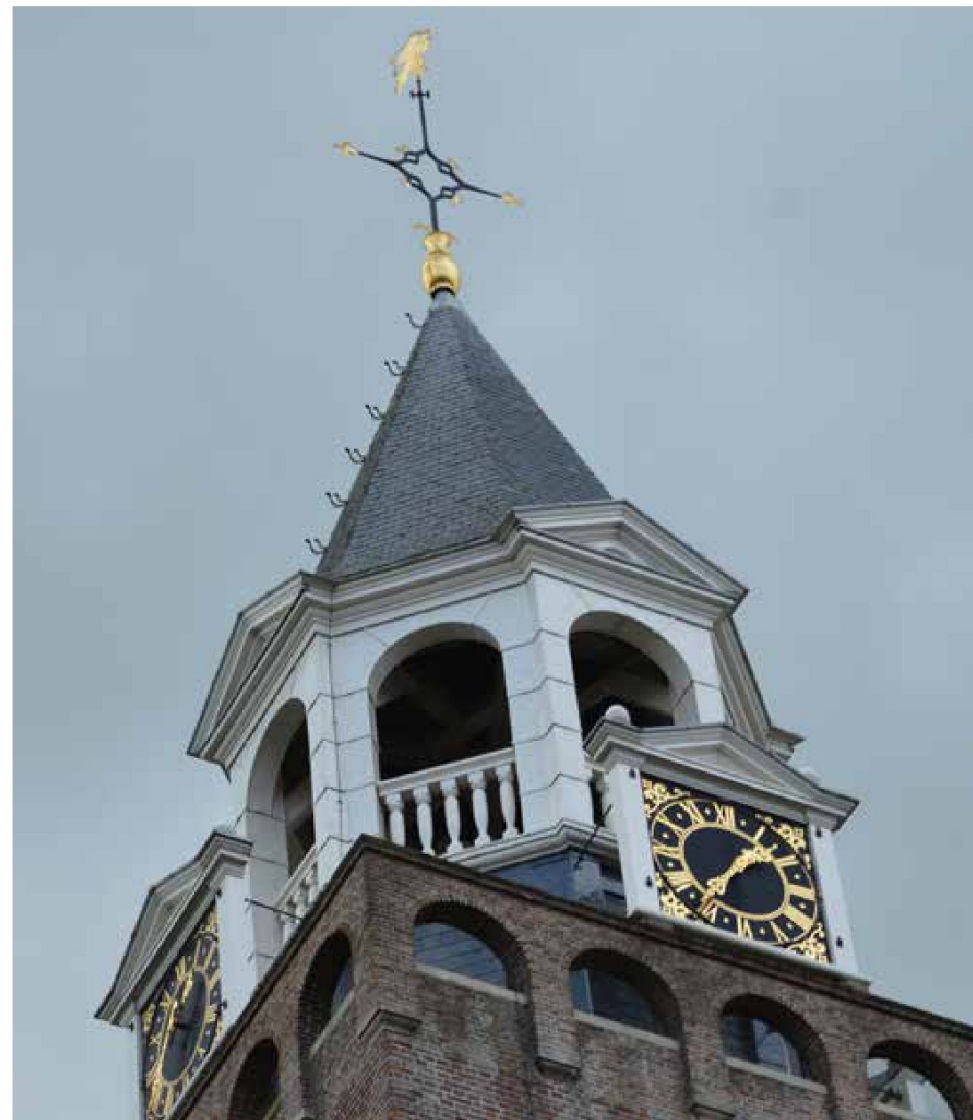
*afbeelding 42.* De spits, gezien vanaf het maaiveld vanuit het noordoosten. Op de spits uit 1972-73 werden leien voorzien in maasdekking. De windroos werd bekroond met een vergulde leeuw.

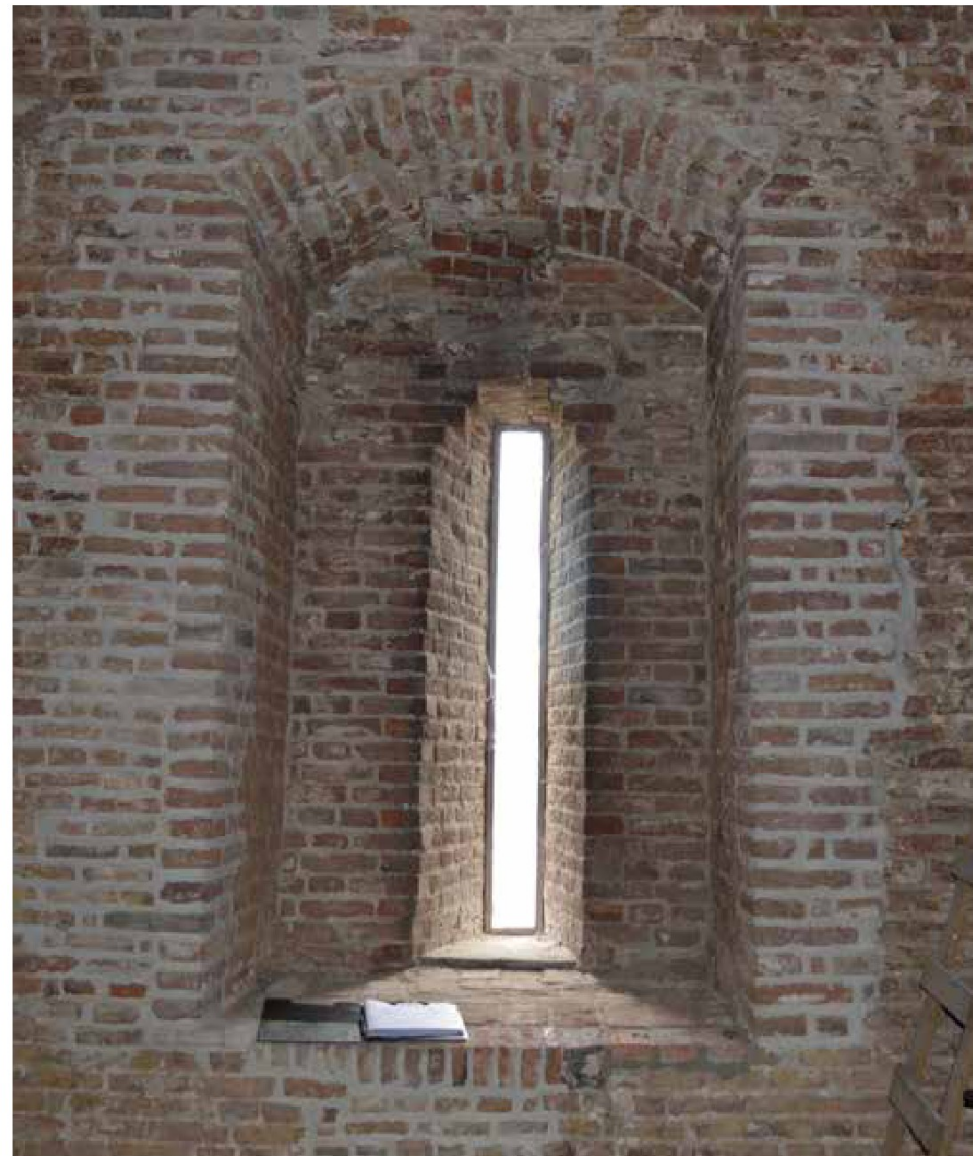
*afbeelding 59.* Venster in de voorgevel (west) van tweede geleding van de toren. De grotere segmentboogvormige opening werd in dichtgemetseld en voorzien van een spleetvenster. Steenformaat inboeting:  $18 \times 8,5-9 \times 4 \text{ cm}$  10 lm = 50 cm.

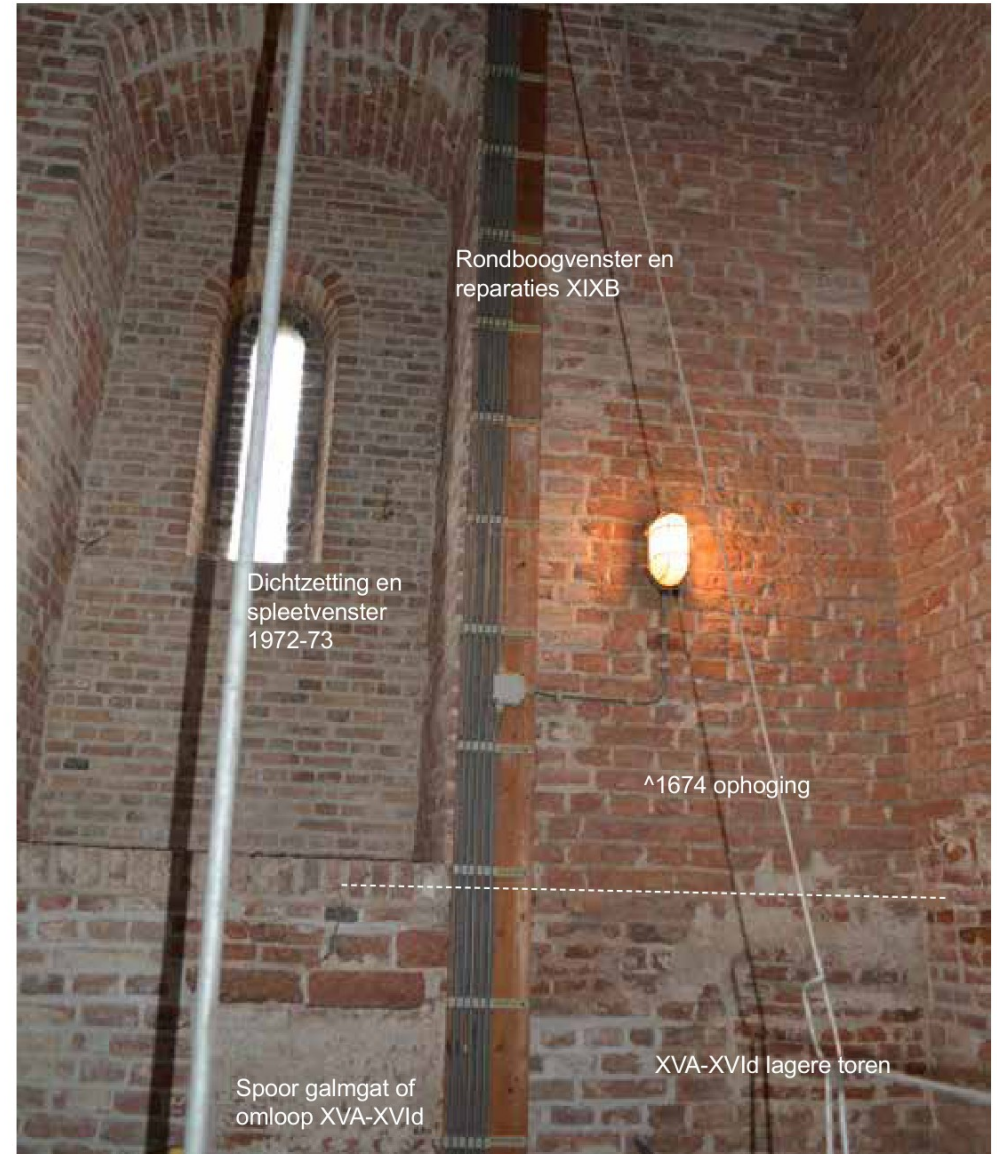
afbeelding 62. Zicht richting het venster in de noordgevel van de derde geleding van de toren. De grotere segmentboogvormige opening werd in dichtgemetseld (1972-73) en voorzien van een spleetvenster met ronde bovenzijde (1972-73).

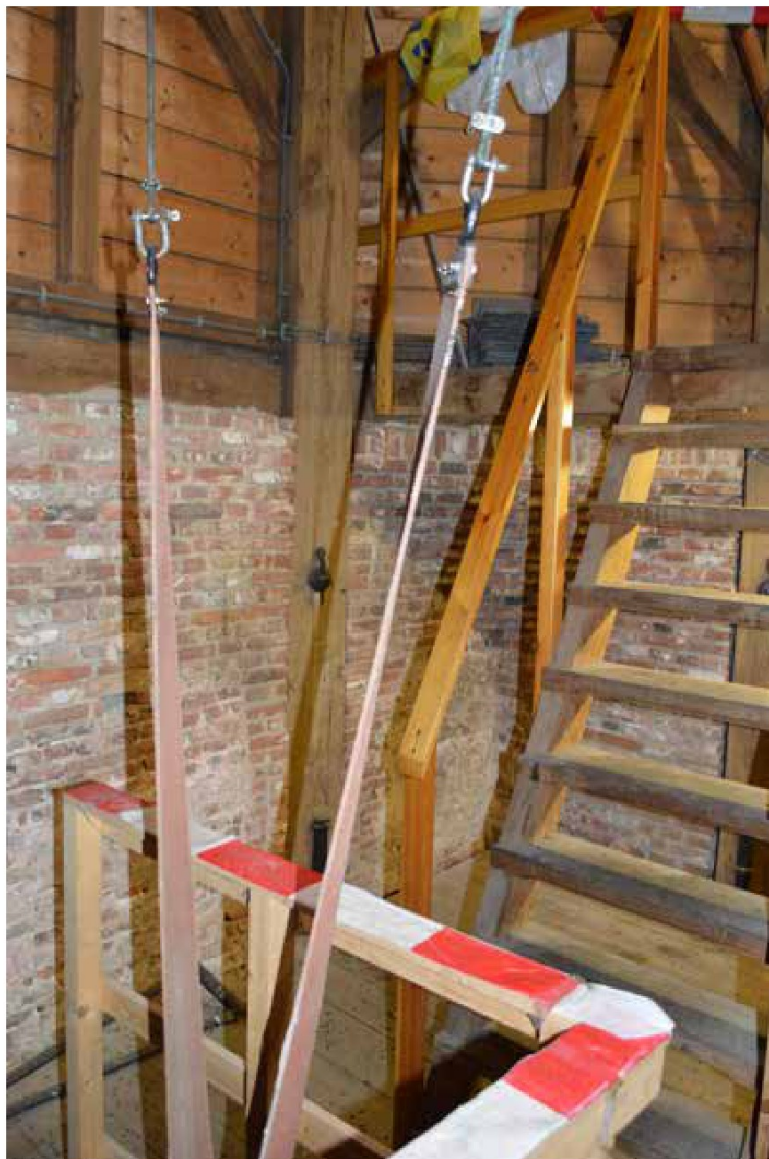
afbeelding 65. Derde verdieping in de toren met trap naar de torenomloop (1972-73).

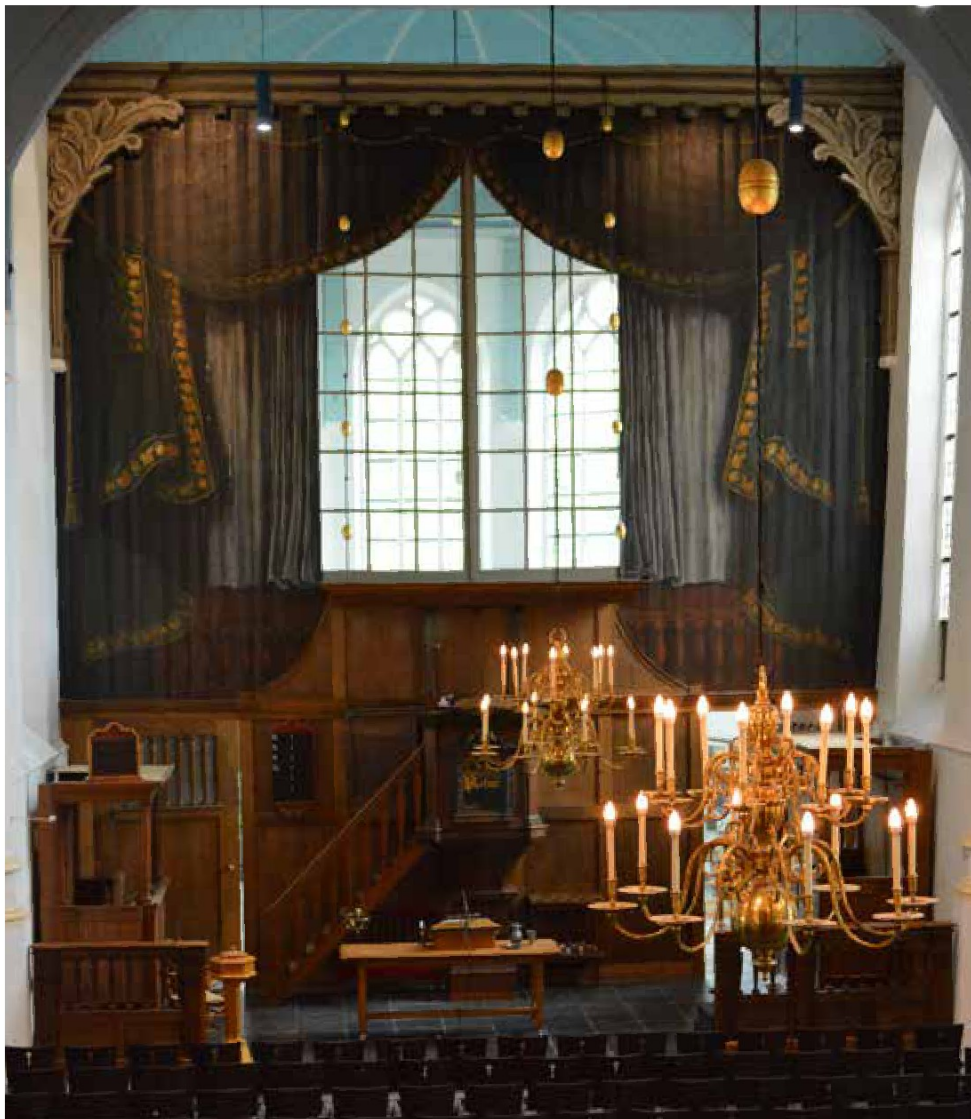
*afbeelding 73.* Het koor met koorschot gezien vanaf de orgelgalerij. De onderzijde van het koorschot uit eiken, met het spreekgestoelte dateren uit 1674, het beschilderde bovendeeel uit 1837. Voor het koorschot het liturgisch centrum, afgesloten door een laag doophek (1674, aangepast in 1968-71).
