# Vooronderzoek

## Revitalisering Gouda: CE-bodembelastingkaart

| Opdracht | : Vooronderzoek Opsporing Conventionele Explosieven |
| Kenmerk | : RO-110009 versie 1.0. |

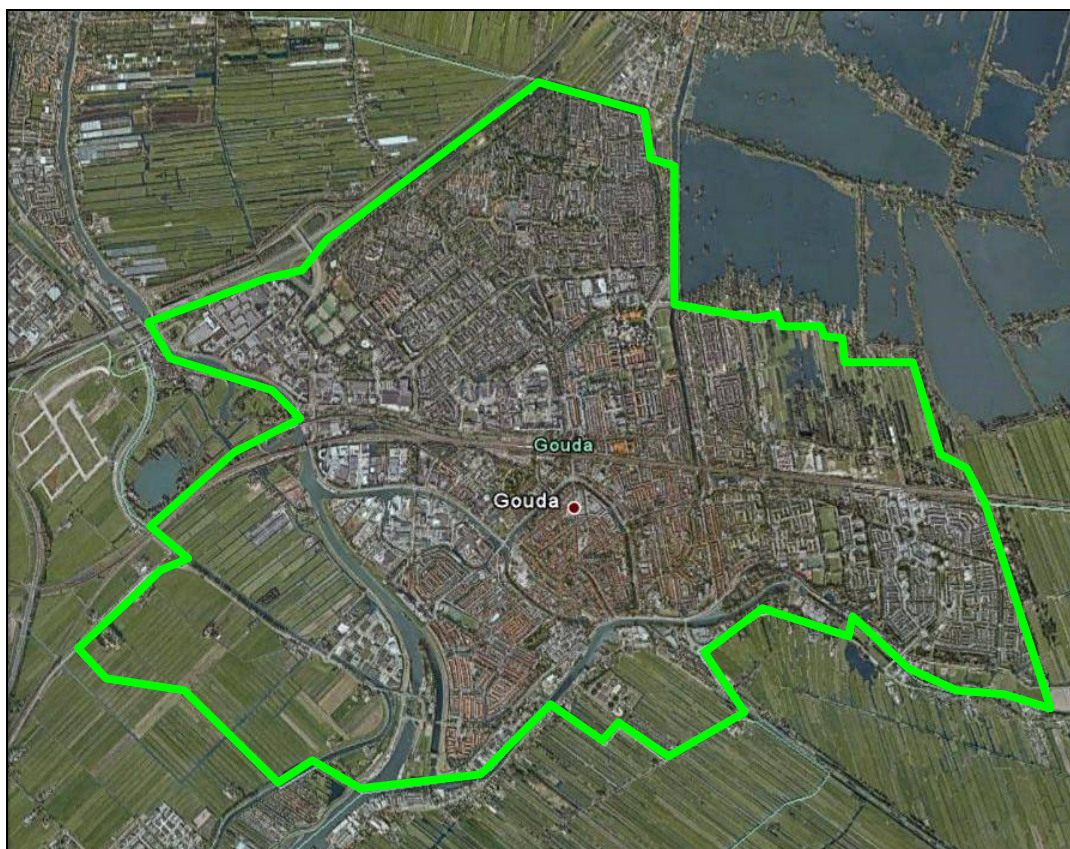
Figuur 2: Onderzoeksgebied gemeente Gouda (bron: Google Earth).

Het onderzoeksgebied betreft de gehele gemeente Gouda zoals aangegeven door de opdrachtgever, zie figuur 2.

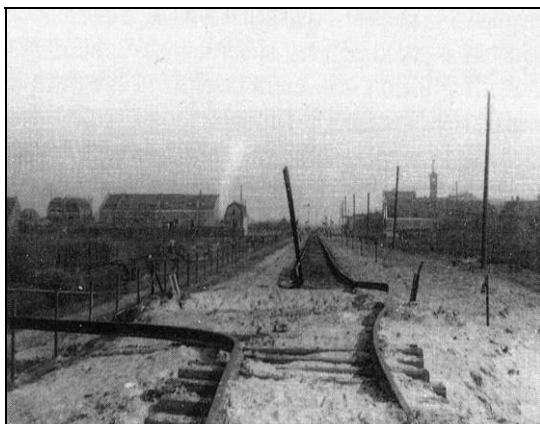
Figuur 6: 'Interdiction' spoor bij Gouda (bron: ZWA2, blz. 586).

Door de aanvoerlijnen naar onder andere Den Haag af te snijden, hoopten de geallieerde bevelhebbers de transporten van de V-wapens die vanuit Duitsland veelal per spoor via Utrecht-Gouda-Leiden naar Den Haag en/of Rotterdam werden vervoerd te verhinderen. Het afsnijden van de aanvoerlijnen hield in de vijand te beletten het Nederlandse spoorwegnetwerk te gebruiken. In praktijk kwam het er op neer dat de rails 'onderbroken' (interdiction) diende te worden zodat er geen transporten over het spoor mogelijk waren. Figuur 6 is een foto waarop het resultaat van een dergelijke aanval zichtbaar is. De resultaten zijn in tegenstelling tot een strafing-aanval op luchtfoto's meestal wel goed zichtbaar.

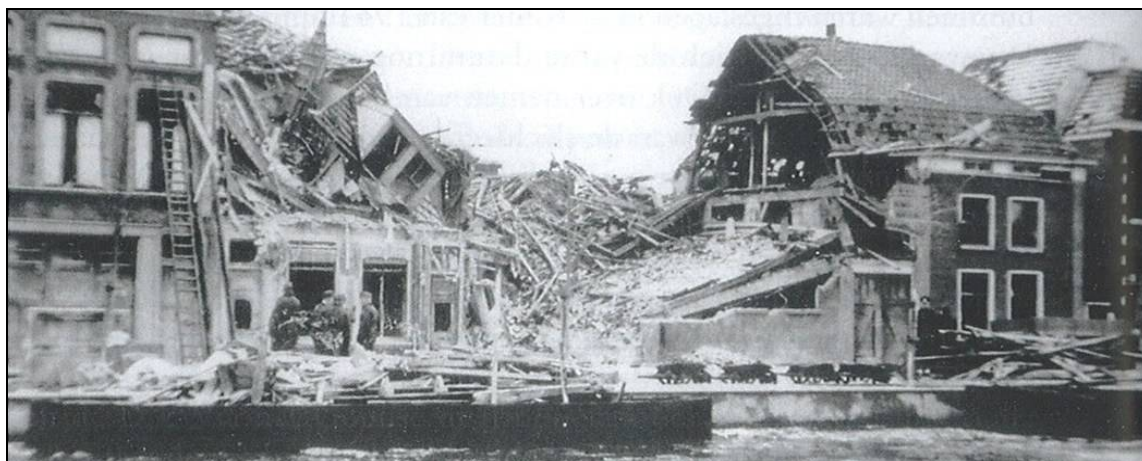
Figuur 7 is een foto van de schade die is aangericht ter hoogte van de Fluwelensingel nrs. 42, 43 en 44. Deze woningen zijn totaal verwoest.

Figuur 7: Schade Fluwelensingel nrs. 42, 43 en 44 na bominslag op 25-2-1941 (Bron: DAM, blz. 98).

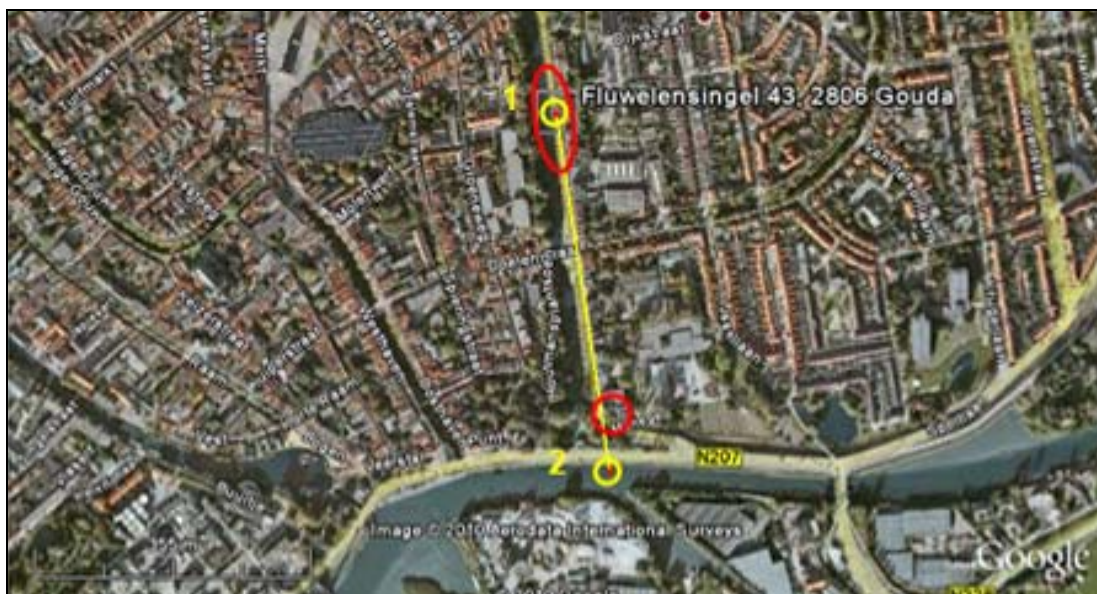
In de archieven zijn diverse documenten teruggevonden waarin melding is gemaakt van gewonden en schade aan woningen die is ontstaan door dit bombardement. De locaties waar de twee bommen terecht zijn gekomen zijn in Figuur 78 met gele cirkels aangeduid. De gebieden waar schade werd gemeld zijn aangeduid met rode cirkels.

Figuur 8: Locaties bominslagen 25 februari 1941.

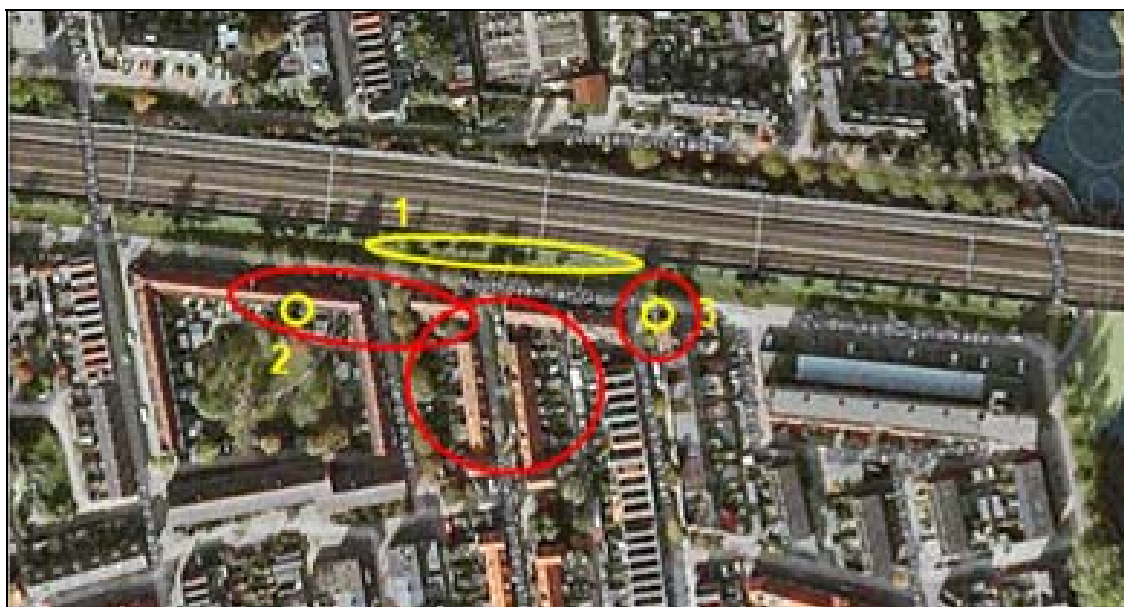
De locaties waar de bommen ongeveer terecht zijn gekomen, zijn in Figuur 9 in het geel weergegeven waarbij het nummer correspondeert met de vetgedrukte nummers in de tekst.

Figuur 9: Locaties bominslagen op 18 mei 1941.

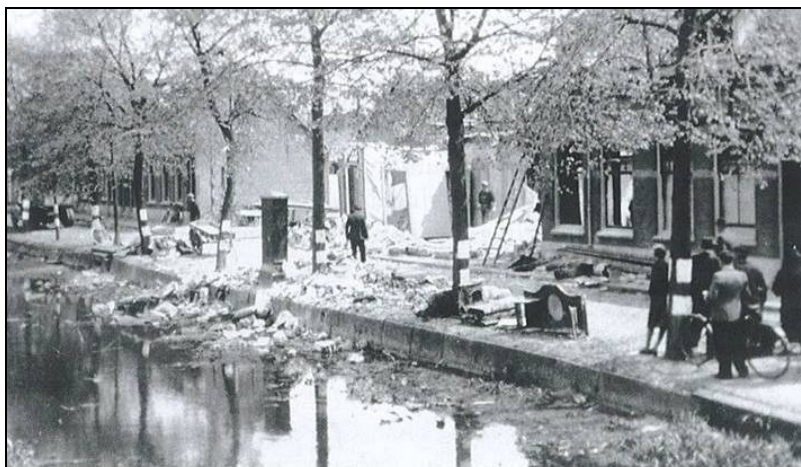
Een tweede bom is een voltreffer op het perceel Noothoven van Goorstraat nr. 42 (zie nummer 2 in Figuur 9). De woning wordt volledig vernield waarbij ook de overige huizen in het rijtje tussen de Vierde Kade en Willem Tombergstraat zwaar beschadigd raken. In Figuur 10 is de schade te zien.

*De Noothoven van Goorstraat na het bombardement van 18 mei 1941. De sloot op de voorgrond is inmiddels verdwenen. Foto: SAMH.*

Figuur 10: Schade Noothoven van Goorstraat t.h.v. nr. 42 (bron: DAM, blz. 100).

De schade aan de twee woningen bevestigt dat de twee bommen, die op de twee woningen terecht zijn gekomen, zijn geëxplodeerd. Of de bom die in de sloot terecht is gekomen, is geëxplodeerd, is niet met zekerheid vast te stellen. Op de foto, zie figuur 9, is geen schade aan de kade zichtbaar, die duidt op een explosie van een vliegtuigbom in de sloot.

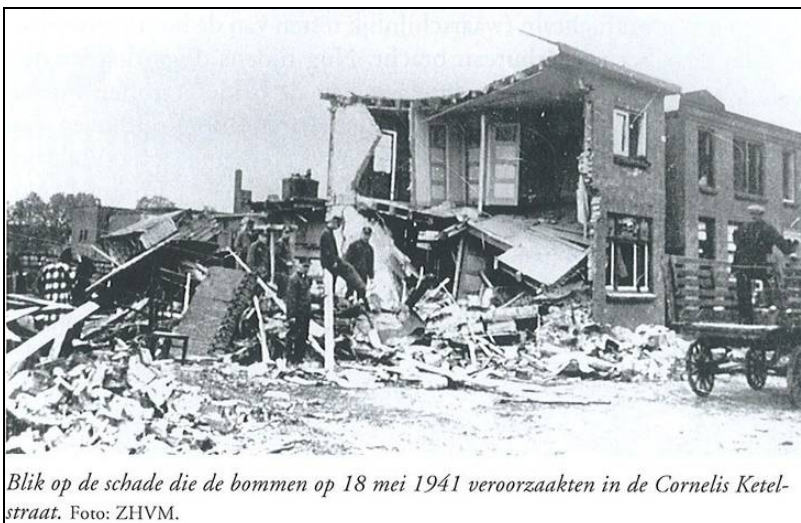
Een derde bom valt op het perceel Cornelis Ketelstraat nr. 72, op de hoek met de Noothoven van Goorstraat (zie nummer 3 in Figuur 9). In Figuur 11 is de schade te zien van deze neergekomen bom.

*Blik op de schade die de bommen op 18 mei 1941 veroorzaakten in de Cornelis Ketelstraat. Foto: ZHVM.*

Figuur 11: Schade Cornelis Ketelstraat t.h.v. nr. 72 (bron: DAM, blz. 103).

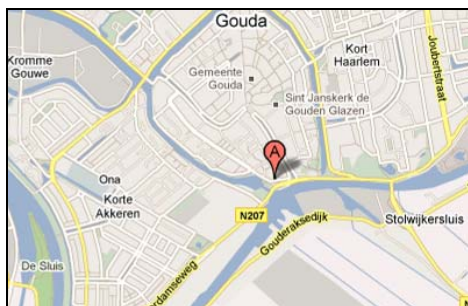
Figuur 14: Locatie Veerstal 26-28.

Daarnaast is informatie aangetroffen over schade die op 09 juli 1941 door een bombardement is ontstaan aan een woning aan de Veerstal nrs. 26-28. Het in dit rapport omschreven adres ligt ter hoogte van de Gouderaksedijk aan de overzijde van de IJssel, zie de rode ballon in Figuur 14. De schade aan de woning ontstaan door het bombardement op de Gouderaksedijk.

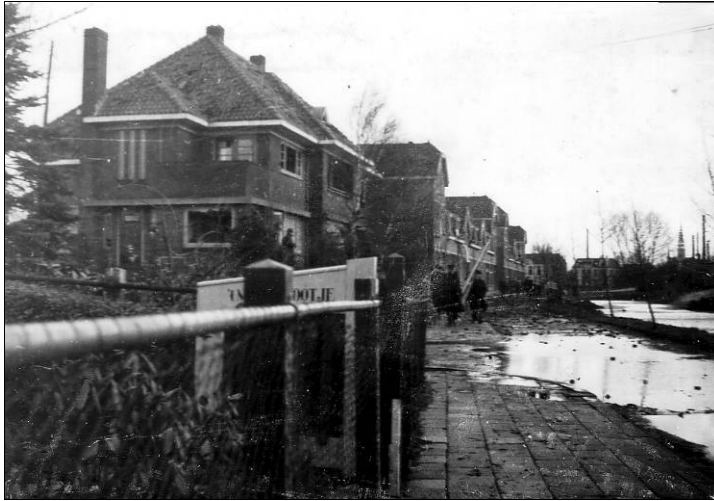
Figuur 18 is een foto van de Kanaalstraat, genomen kort na het bombardement, waarop rondgeslingerd puin, waterschade, glasschade en schade aan daken zichtbaar is.

Figuur 18: Foto Kanaalstraat na bombardement 10 februari 1944 (bron: Streekarchief Midden-Holland, nummer 20050).

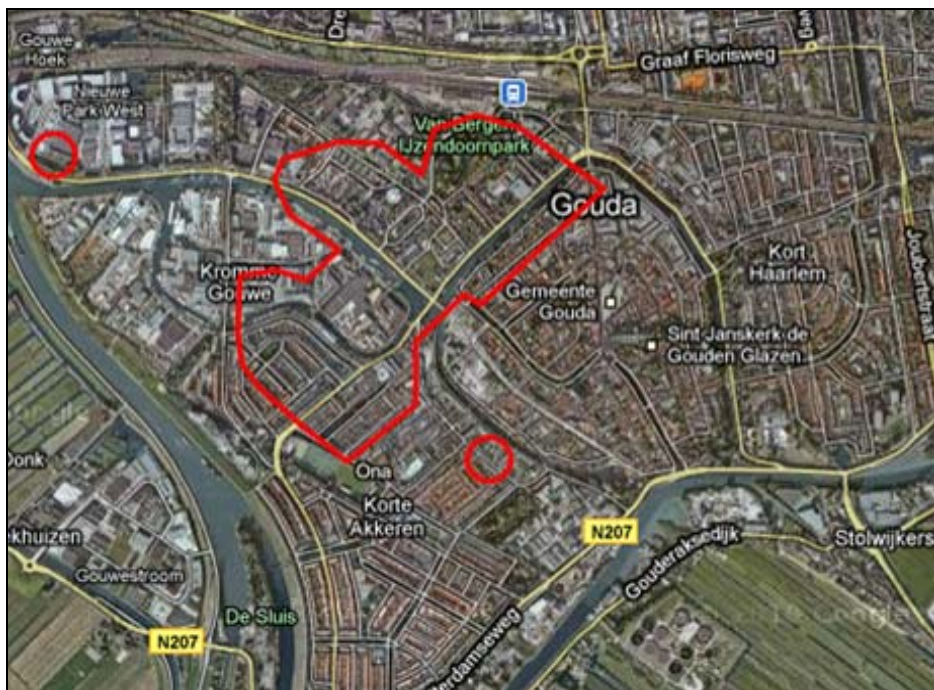
Het bombardement zorgt voor schade in een groot gebied. De gebieden waar schade is gerapporteerd, zijn in Figuur 19 met rode lijnen weergegeven. De globale lengte van het gebied bedraagt circa 1.250 meter en is circa 800 meter breed. In twee afzonderlijke gebieden op circa 500 en 600 meter is schade ontstaan door secundaire scherfwerking.

Figuur 19: Gebieden waar schade is ontstaan op 10 februari 1944.

plaats. Dit is afhankelijk van de plaats van de explosie. Secundaire scherven zijn materialen die door de explosie worden rondgeslingerd zoals puin, glas etc. Schade door rondslingerende basaltkeien of delen hiervan is gemeld aan woningen aan de Snoystraat nrs. 71 en 79, Goudkade nr. 1 en aan een schip dat afgemeerd ligt in de Ouwe Rijn ter hoogte van de straat Onder de Boompjes. Vermoedelijk is de schade aan de Prins Hendrikstraat (het tweede afzonderlijke schadegebied) ook ontstaan door (secundaire) scherfwerking. Het is niet aannemelijk dat er bommen in deze gebieden terecht zijn gekomen.

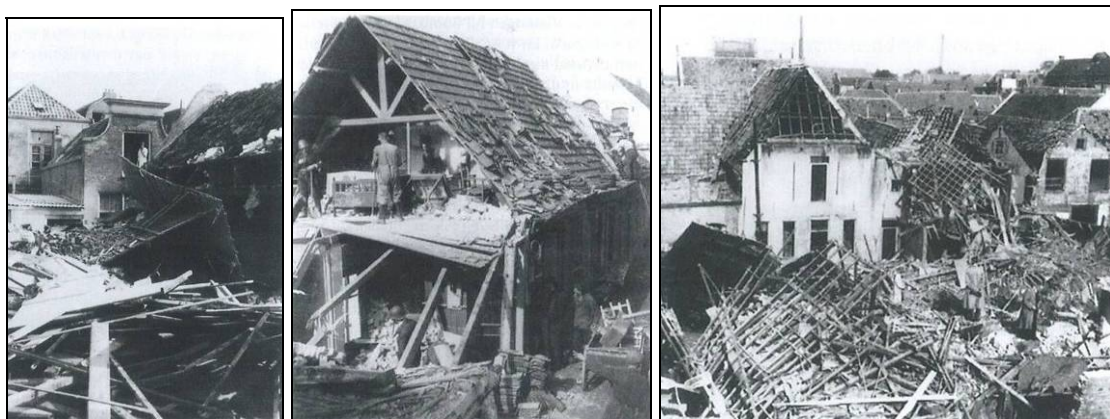
De beide huizen zijn bijna geheel ingestort en achter de woningen bevinden zich twee diepe bomkraters. In de wijde omtrek is schade ontstaan aan daken en ruiten. Figuur 21 is een samenstelling van drie foto's waarop de aangerichte schade goed zichtbaar is.

Figuur 21: Schade woningen Nobelstraat na bombardement op 18 september 1944 (bron: DAM, blz. 111-113).

De twee diepe bomkraters die achter de huizen zijn aangetroffen en de schade die is ontstaan bevestigen dat beide bommen geëxplodeerd zijn. Omdat in het bronmateriaal wordt gemeld dat bewoners één vliegtuig hoorden rondcirkelen, gaan wij ervan uit dat er twee bommen zijn afgeworpen door één vliegtuig. Er is geen informatie aangetroffen dat er meer bommen zijn neergekomen en/of dat er blindgangers zijn achtergebleven.

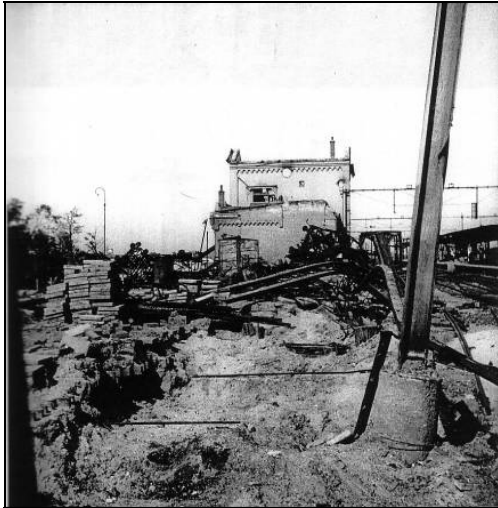
Naast raketten wordt een groot aantal brisantbommen op het spoorwegemplacement afgeworpen. Als gevolg van het bombardement wordt het stationsgebied zwaar getroffen, zie onderstaande figuren.

Figuur 26: Ravage aan de noordkant stationsgebied (bron: Streekarchief Midden-Holland, nummers 74168 en 74169).

Figuur 27: Ravage op de perrons en ter hoogte van de spoorwegtunnel (Streekarchief Midden-Holland, nummers 74168 en 20053).

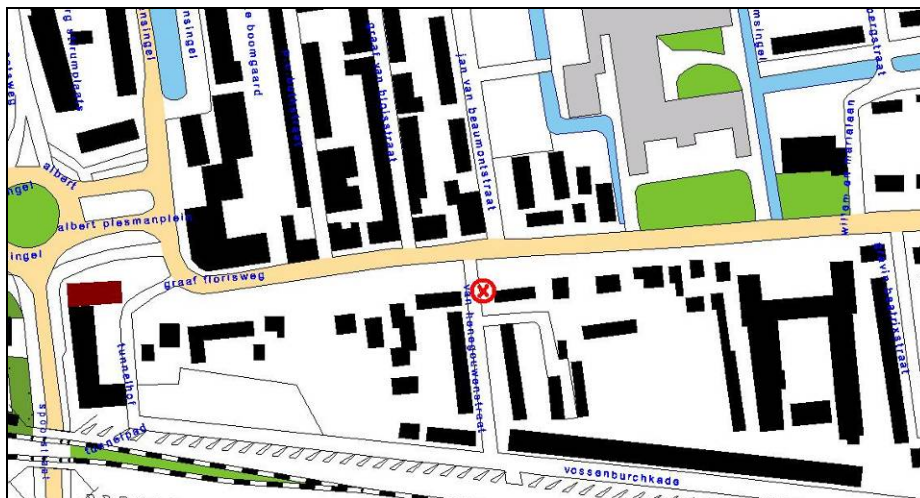
- De heer A. Bouwmeester, geboren op 15 maart 1934 te Gouda, heeft verklaard dat er tijdens de aanvallen in november 1944 een blindganger terecht is gekomen in de achtertuin (ca. 8-12 meter van de woning) Kattensingel 54.
- De heer F. A. Hoogendijk, geboren op 23 november 1933 te Gouda, heeft verklaard dat er een blindganger terecht is gekomen ter hoogte van Graaf Florisweg 40. De locatie die door hem is aangewezen is met de rode cirkel weergegeven in Figuur 28.

Figuur 28: Locatie blindganger Graaf Florisweg 40.

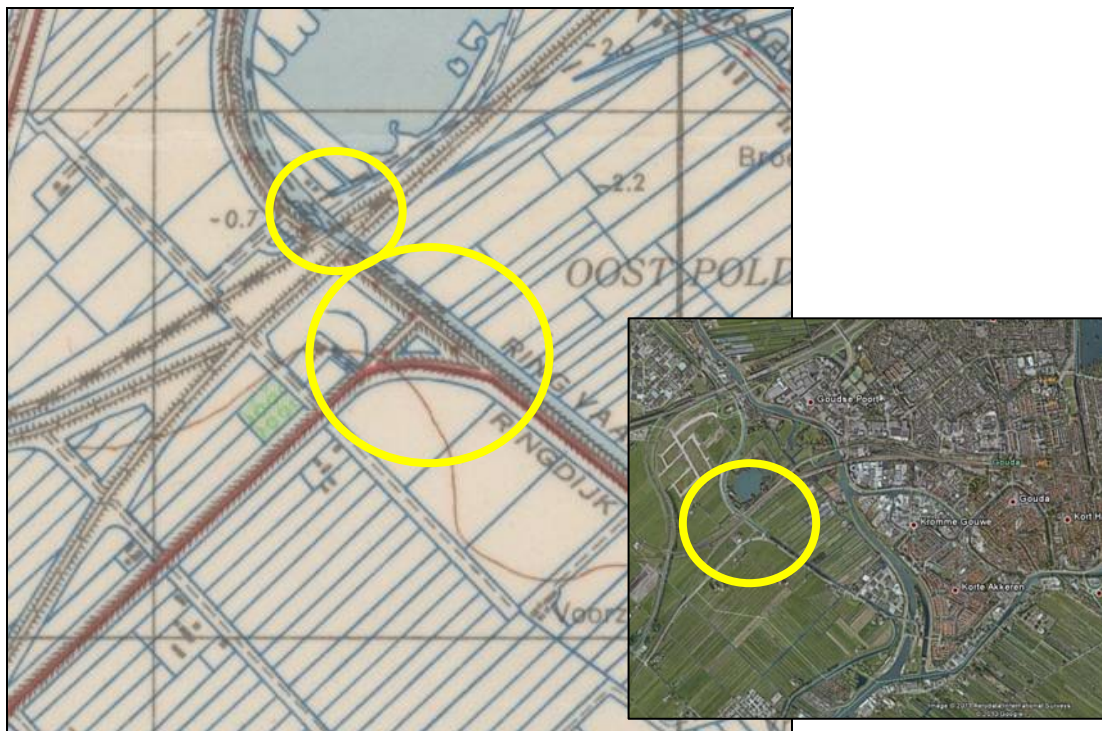
Figuur 34: Uitsnede geallieerde stafkaart 383 Gouda: kaartvierkant D.8983 en locatie op de huidige kaart.

Van die dertig bommen worden twee voltreffers gemeld op het wegenknooppunt op coördinaat D.897835. Daarnaast missen vijf bommen net de brug en komen drie bommen neer aan het einde van de brug die de brug mogelijk onderbreken. In Figuur 34 is een uitsnede weergegeven van de geallieerde stafkaart 383 Gouda waarop kaartvierkant D.8983 is weergegeven. In het figuur zijn de gebombardeerde brug en het gebombardeerde knooppunt aangegeven.

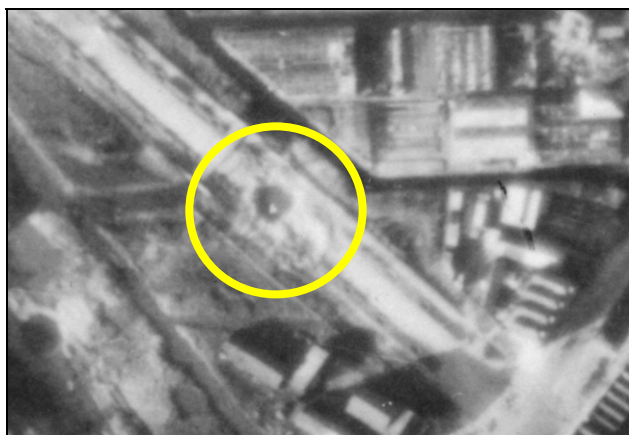
Op luchtfoto 3036 van 29 november is een voorbeeld gegeven van een duidelijke krater in het wegdek van de Nieuwe Verbindingsweg die ten noorden van het station liep (nu de Burgermeester Jamessingel), zie Figuur 39.

Figuur 39: Uitsnede luchtfoto 3036 d.d. 29-11-1944± krater Nieuwe Verbindingsweg (bron: TARA).

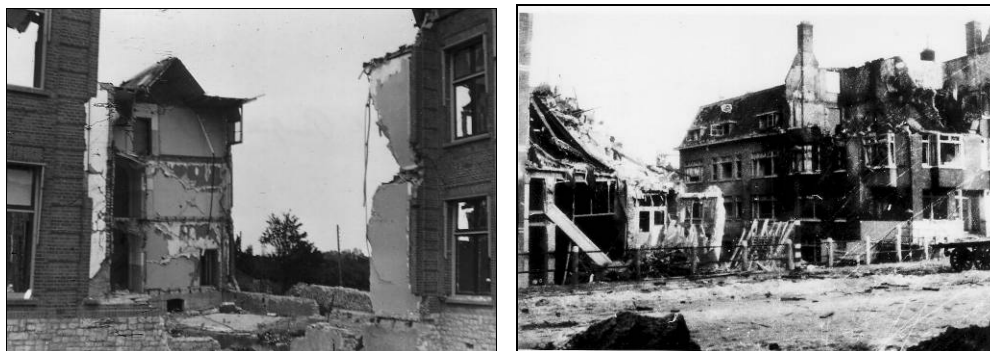
In de literatuur en het archief staat vermeld dat de rechtervleugel van het St.-Jozef Paviljoen aan de Graaf Florisweg, ruim 600 meter van het emplacement, zwaar is getroffen. Waarschijnlijk is bij de overshoot het paviljoen geraakt. In Figuur 40 zijn twee foto's weergegeven waarop de schade aan de het St.-Jozef Paviljoen zichtbaar is.

Figuur 40: Schade aan het paviljoen (bron: Streekarchief Midden-Holland, nummers 20046 en 20048).

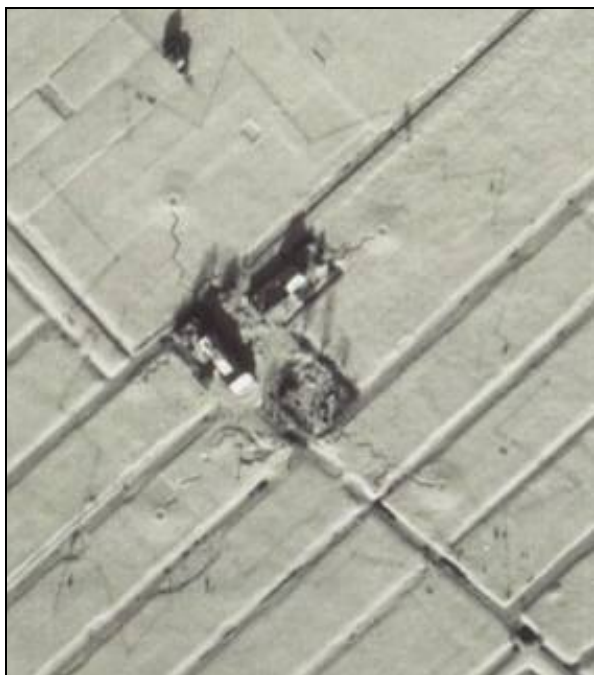
Figuur 47: Uitsnede luchtfoto 3032 d,d, 22-01-1945 complex Provincialeweg.

Deze versterkte punten zijn in de gemeente Gouda meer te zien. Zo zijn aan de Provincialeweg (in het oosten van de gemeente Gouda) en op de grens met de gemeente Moordrecht verschillende militaire complexen waargenomen. Een voorbeeld is gegeven in Figuur 47.

Ook in het noorden en oosten van de gemeente Gouda zijn op de luchtfoto's dergelijke verdedigingswerken waargenomen. Daarnaast zijn een aantal losse loopgraven waargenomen in het stationsgebied en bij de Schielands Hoge Zeedijk.

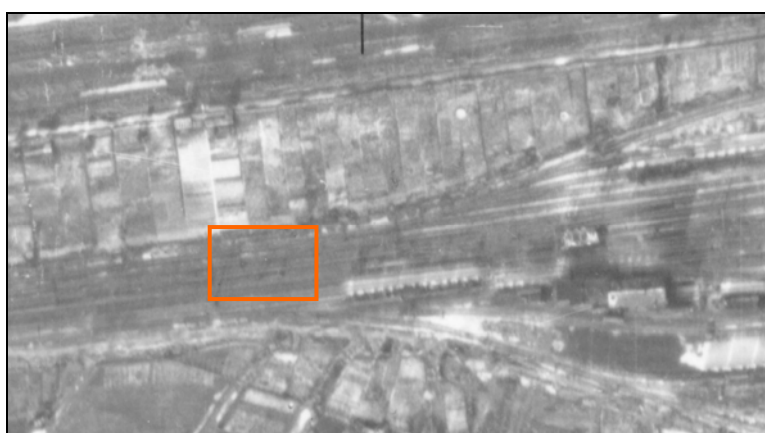
Figuur 56: Uitsnede luchtfoto 3021 van 01-01-1945 verstoringen op het spoor.

Op het spoor zijn ook verschillende verstoringen waargenomen. Vermoedelijk is op deze locaties het spoor hersteld na luchtaanvallen. Een voorbeeld van verstoringen op het spoor ten oosten van het emplacement is weergegeven in Figuur 56.

Uit het overige bronnenmateriaal is duidelijk geworden dat het stationsgebied zwaar is gebombardeerd in november 1944. In dit geval zijn de verstoringen in combinatie met het overige bronnenmateriaal te verklaren.
