## Controlerapport

Product: Aspectcontrole milieuinrichting  
Omschrijving: Milieuinrichting - [REDACTED] Vleeswaren & Specialiteiten  
Locatie: Kalkovenweg 1, 2401LJ Alphen aan den Rijn  
Zaaknummer: 2024-00009159

Controletype: Aspectcontrole milieu  
Doelstelling: beoordeling geurhinder ivm verzoek handhaving  
Gepland op: 25 april 2024  
Datum uitgevoerd: 25 april 2024  
Uitvoerend toezichthouder: [REDACTED]

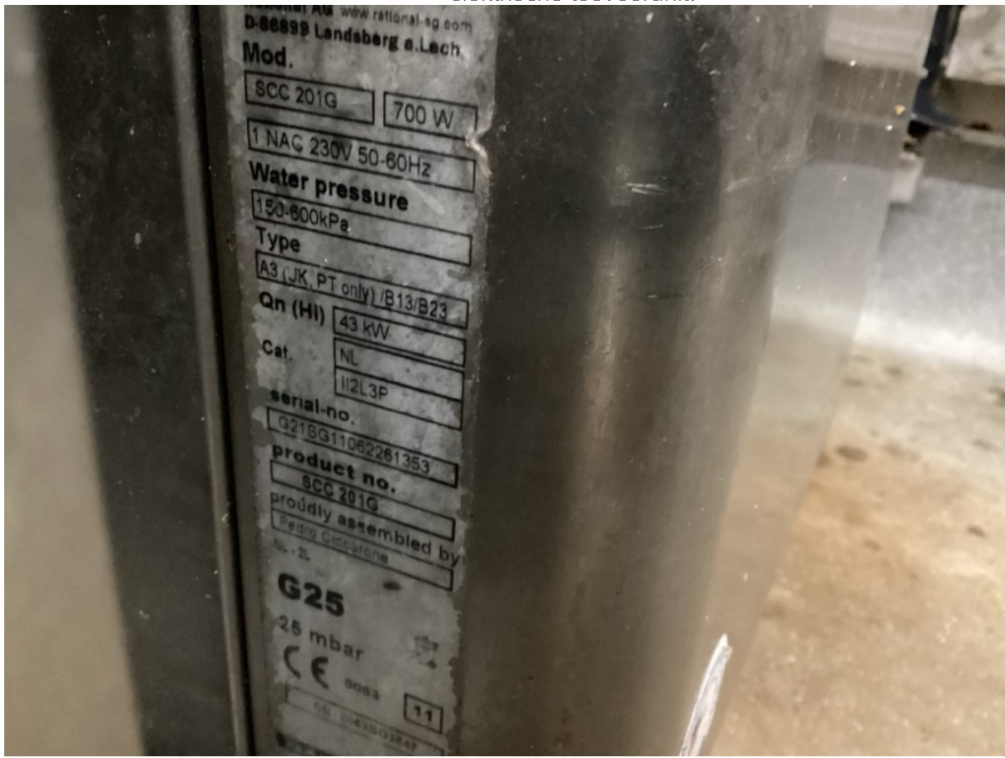
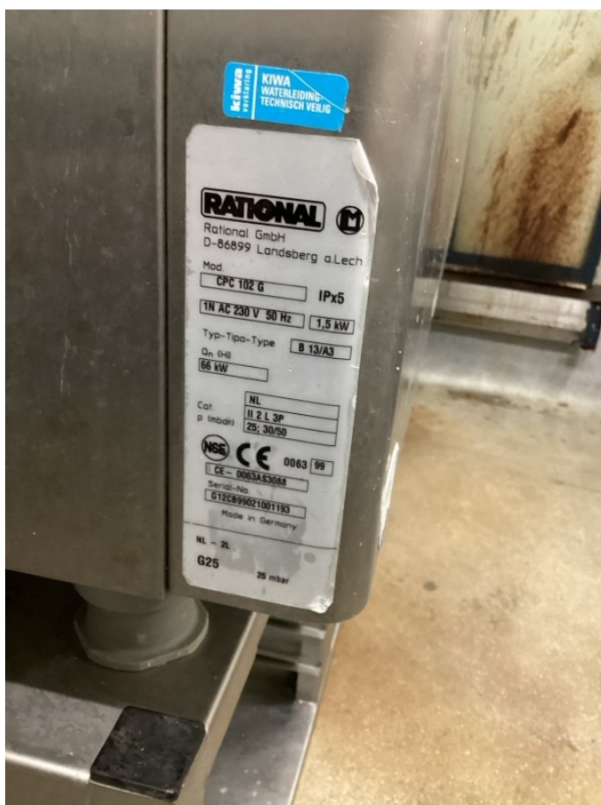
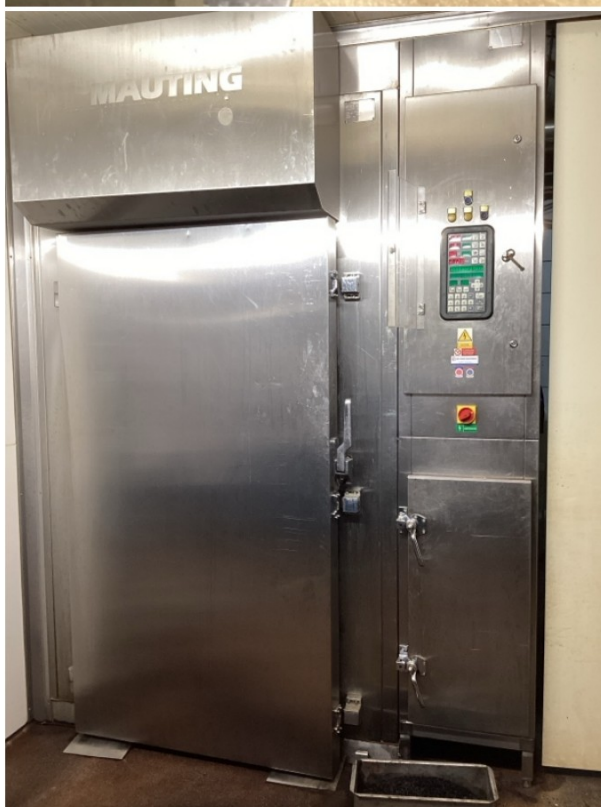
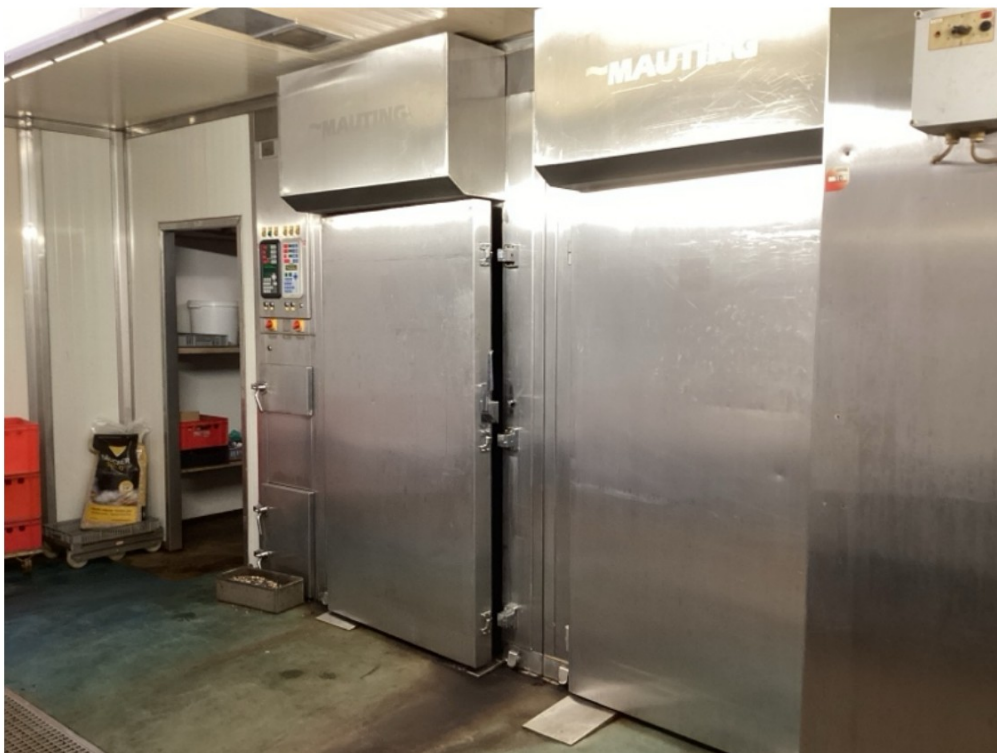
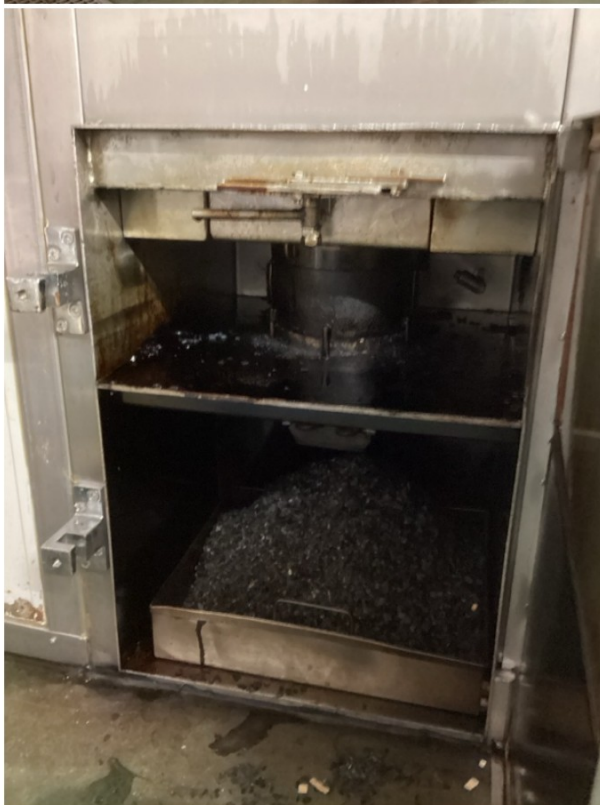
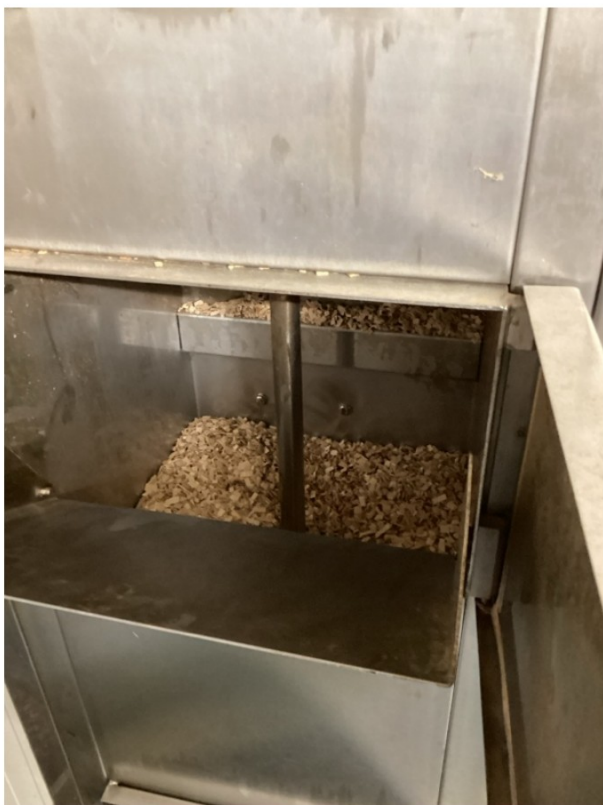
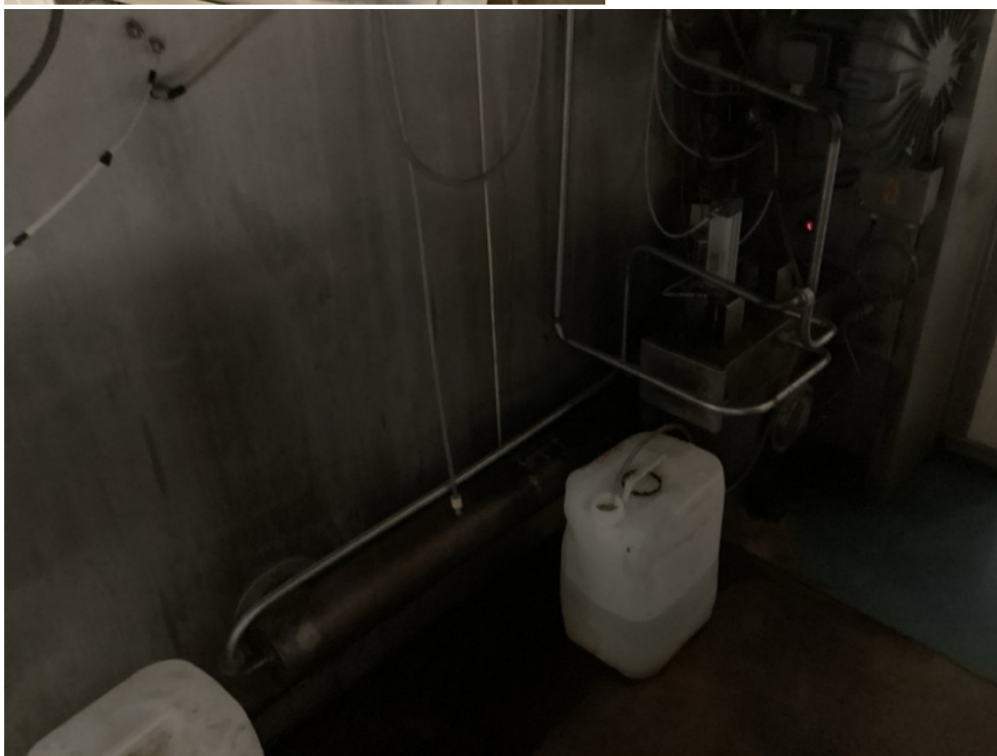
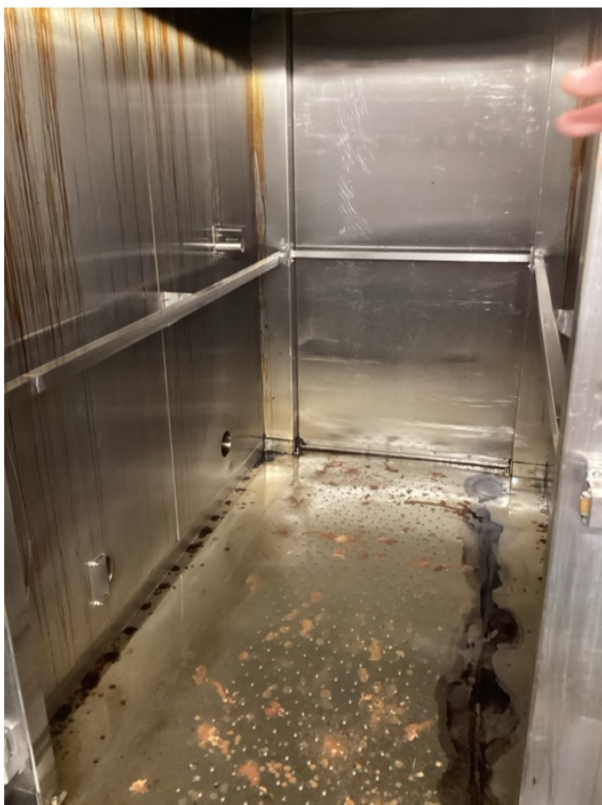
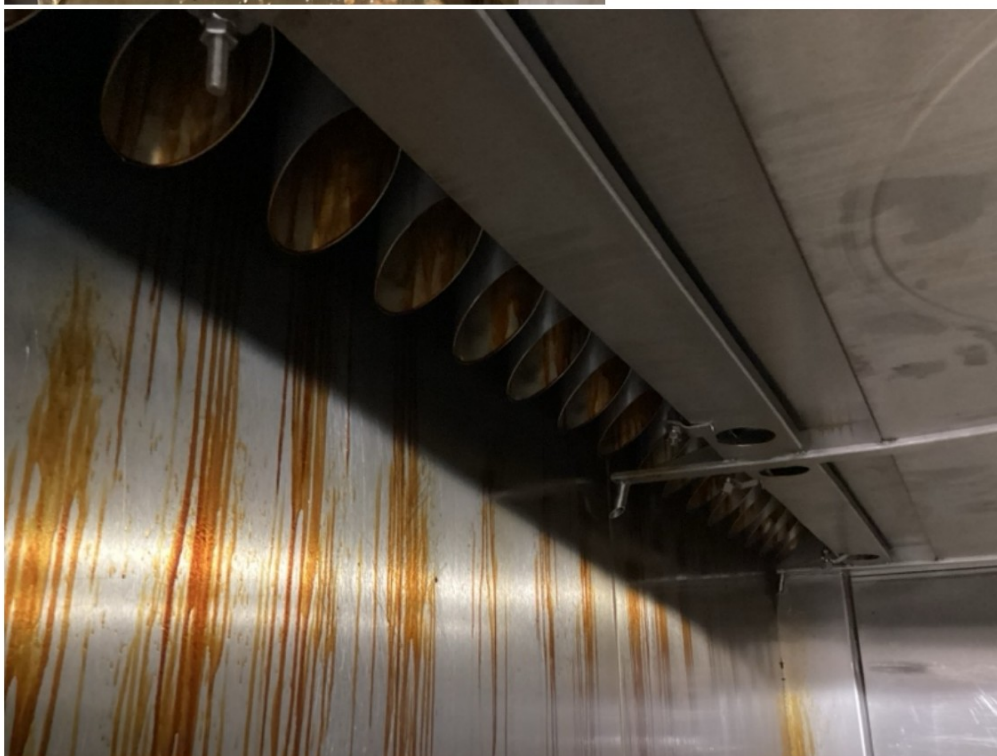
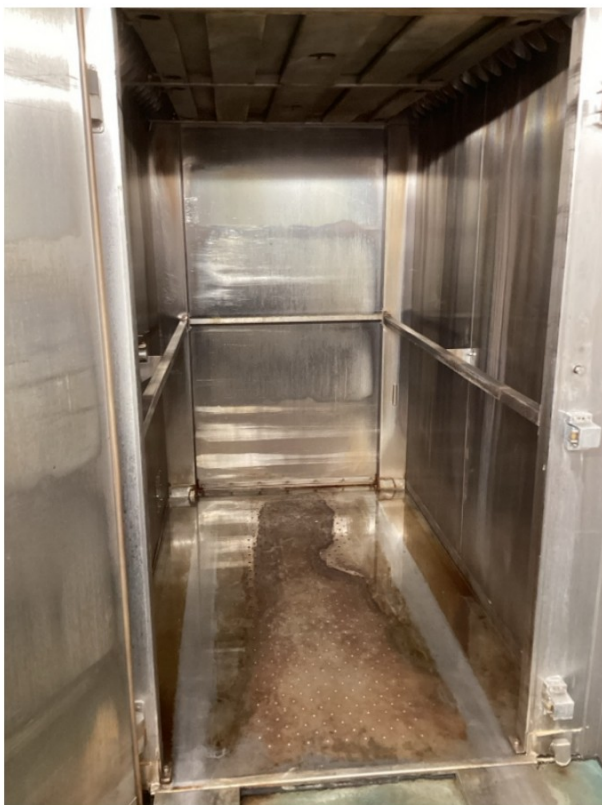
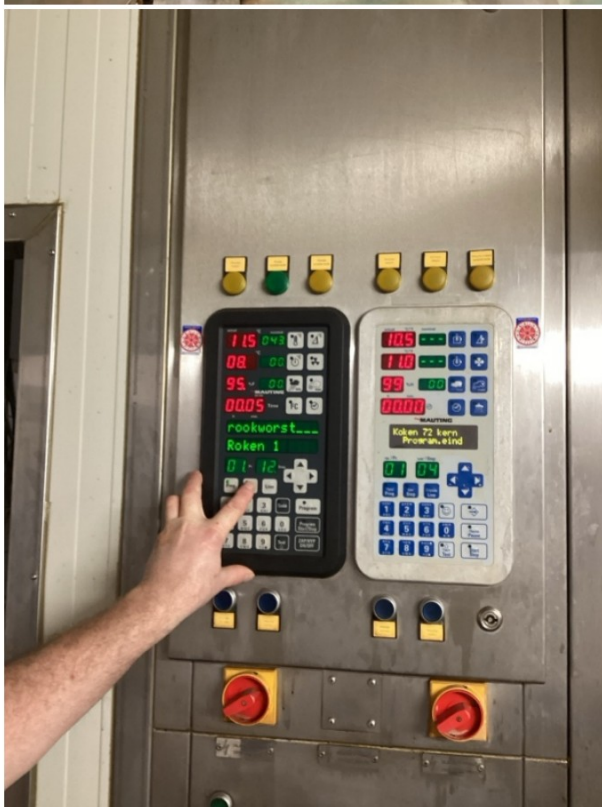
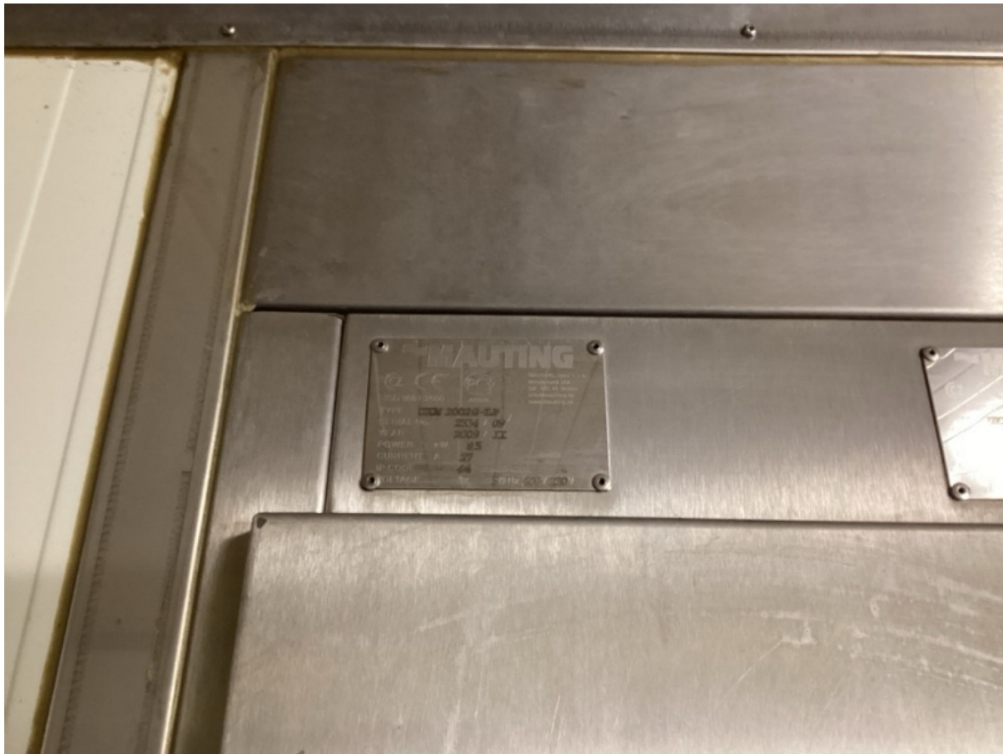
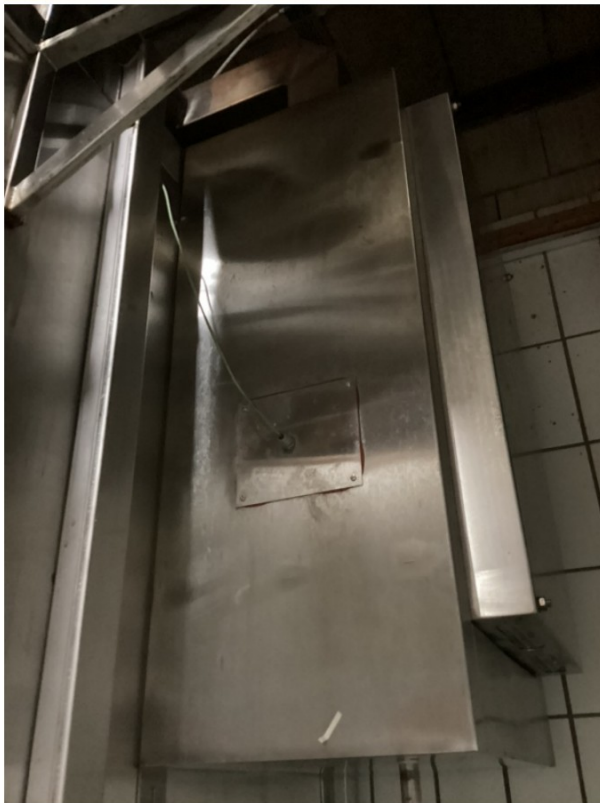
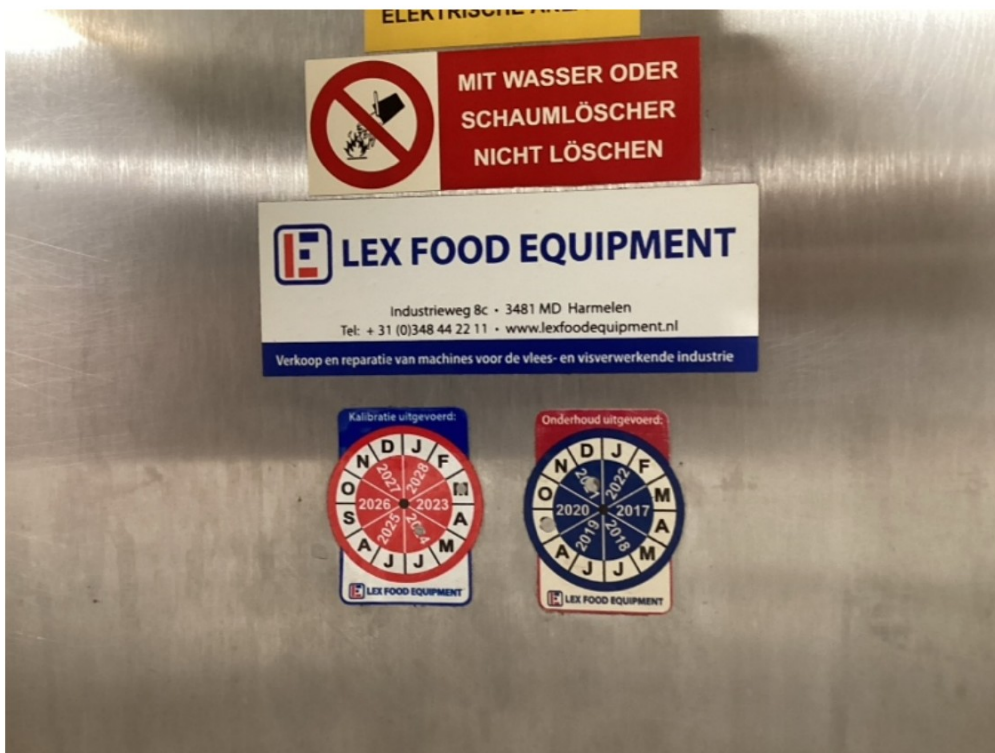
Twee rookkasten en een  
kookkast. Opgesteld  
vermogen stookinstallatie  
en vermogen rookoven zijn  
allemaal onder de 100 kW.  
Rookunit bestaat uit  
verwarmingsspiraal en  
elektrische toevoerunit.

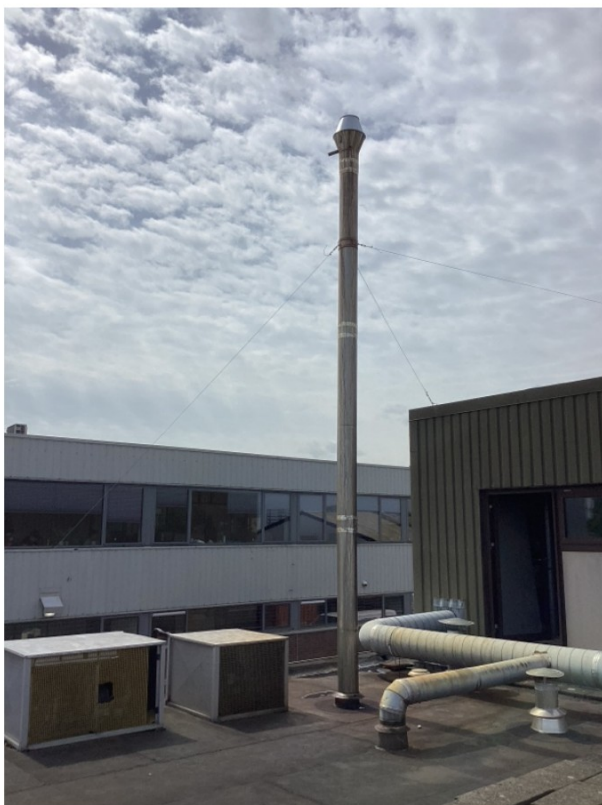
Hoogte van de twee afvoerpijpen van de rookkasten voldoen ruim aan gestelde eis. De 1<sup>e</sup> pijp staat op de eerste laag van het gebouw en is bijna 6 meter hoog. De tweede pijp staat op de 2<sup>e</sup> woonlaag van het gebouw en is ongeveer een halve meter hoog. De naastgelegen woning is niet hoger dan het platte dak van het lage bedrijfsonderdeel.

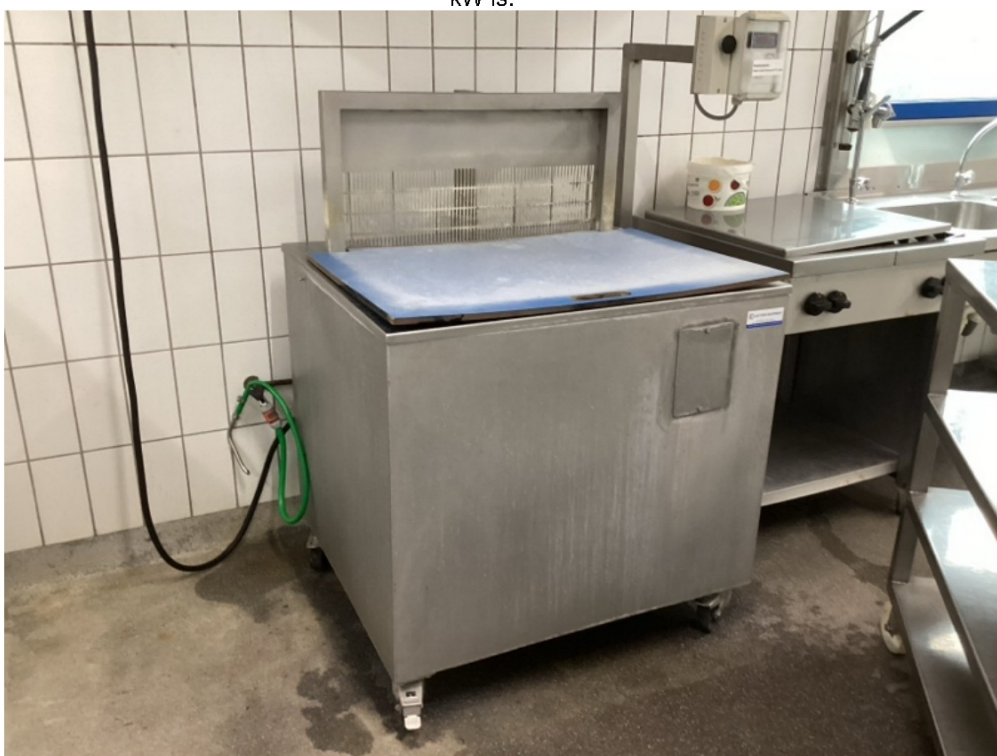
Pasteuriseerunit, geen  
typeplaat gevonden, maar  
zeer aannemelijk dat het  
vermogen minder dan 100  
kW is.

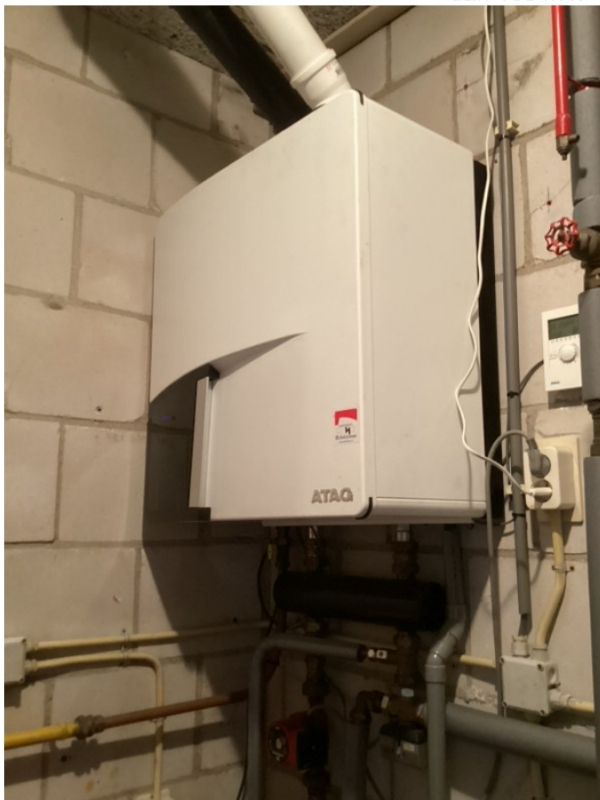
Stookinstallatie  
ruimteverwarming,  
vermogen is kleiner dan  
100 kW. Op zolder staat  
nog een warmwaterboiler,  
vermogen eveneens minder  
dan 100 kW.
