P8767

## Orgelbalkon Dorpskerk Moordrecht

DOCUMENT CONSTRUCTIEVE UITGANGSPUNTEN CONFORM MOR

## VOORSTEL VERSTERKING ORGELBALKON

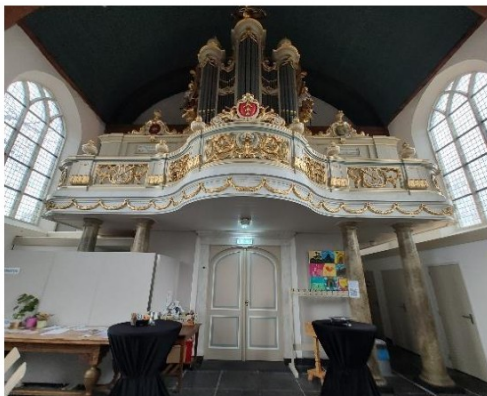
Afb. 1 - Aanzicht van het orgel

Het bestaande orgelbalkon van de Dorpskerk in Moordrecht is onderhevig aan ongelijke zettingen. Als gevolg van deze ongelijke zettingen is er scheurvorming opgetreden in de orgelkast en het ondersteunende metselwerk, eveneens is het orgel ontstemd geraakt en zijn er vloerbalken bijna volledig uit het metselwerk van de toren getrokken. Op de bijgevoegde afbeelding is dit goed zichtbaar.

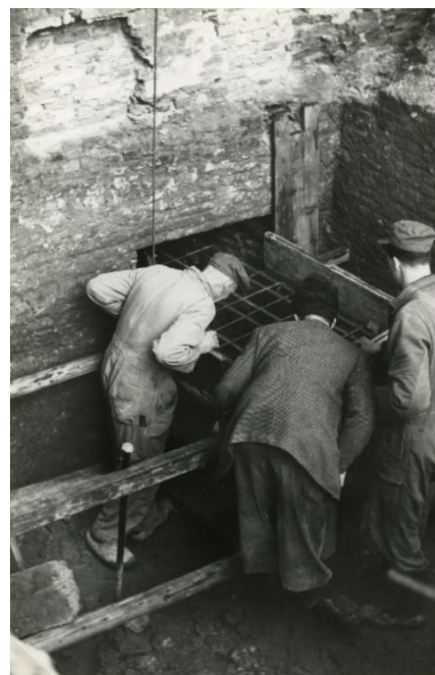
Afb. 3 - Opname van het funderingsherstel uit 1956

De ongelijke zetting tussen het orgelbalkon en de toren is veroorzaakt door een ongelijke fundering. De toren van de Dorpskerk is in het verre verleden onderhevig geweest aan flinke scheefstand en zetting en daarom is besloten om bij de vorige grootschalige restauratie van de kerk (1955-1960) de toren te voorzien van een funderingsverbetering op palen. De (ongelijke) zetting van de toren is daarmee gestabiliseerd, zoals ook blijkt uit de meerjarige monitoring, maar alle aangrenzende delen van de kerk zijn nog niet op een nieuwe paalfundering gezet. Dat betekent dat deze nog ondiep gefundeerd zijn en dus onderhevig zijn aan een continue zetting. Dit blijkt ook uit de meerjarige monitoring, het niet onderheide deel van de kerk zakt gemiddeld ongeveer 1,50 á 2,00mm/jaar terwijl de toren vrijwel star staat.
