VERKENNEND BODEMONDERZOEK

funderingsherstel en restauratie,
Dorpsstraat 15 te Moerkapelle

Van Dijk Geotechniek en Milieu
Strijkviertel 30, 3454 PM De Meern

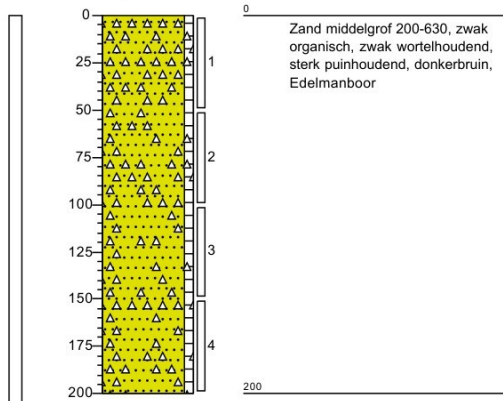
Boring: 1

boring	diepte (m-mv)	opmerkingen
1 + 2	0,0-2,0	sterk puinhoudend
3 + 4 + 5 + 8	0,0-1,0	zwak puinhoudend
6	0,0-1,0	matig puinhoudend
