Bouwhistorische verkenning met waardestelling

**Dorpsstraat 34, Moordrecht
Gemeente Zuidplas (ZH)**

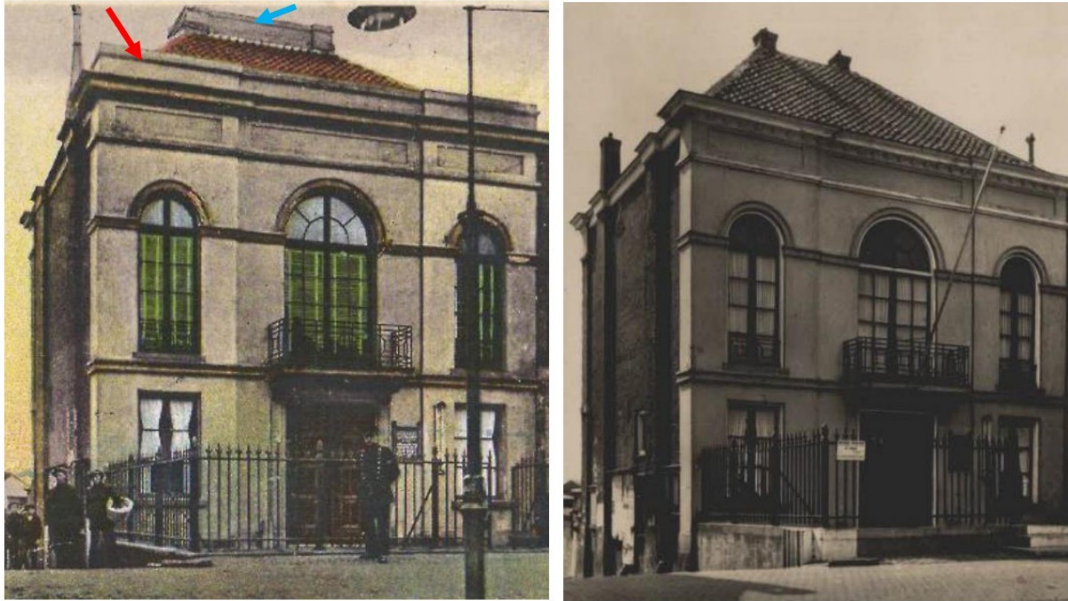
Figuur 2: Links: het raadhuis, op de hoek van de Dorpsstraat en de Veerkade, voor het verwijderen van de cordonlijst (rode pijl) en de boeilijst (blauwe pijl). Rechts de aangepaste situatie. (HVM).

Uit historisch fotomateriaal blijkt dat, in een thans onbekend jaar, de cordonlijst en de boeijlijst werden verwijderd. Het lijkt er tevens op dat de kap werd aangepast.

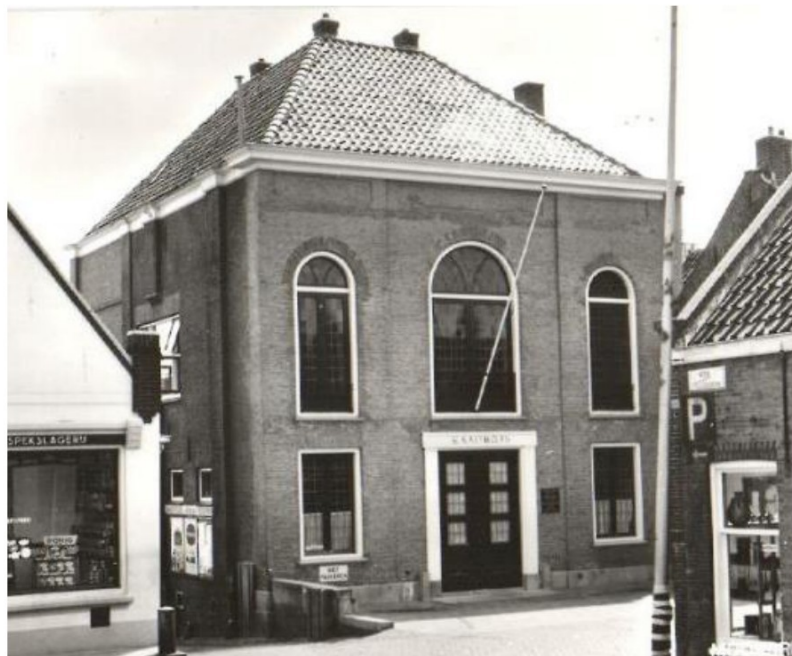
Figuur 3: Het sterk versoberde raadhuis op een foto die, afgaande op de nog duidelijk zichtbare sporen in het metselwerk, kort na de verbouwing zal zijn genomen. (HVM)

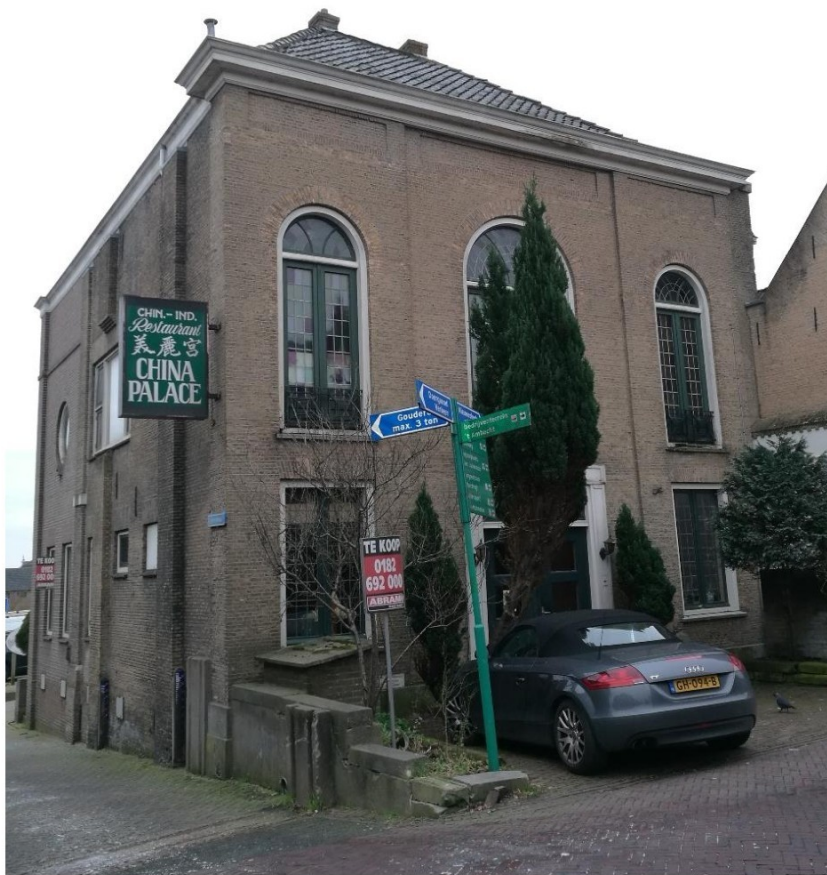
In opzet is de tweelaags symmetrische voorgevel authentiek. Het beeld wordt bepaald door het brede middendeel dat iets verdiept in het gevelvlak ligt. De omlijsting van de entree werd in het midden van de twintigste eeuw aangebracht, de dubbele deuren zijn van recenter datum. Blikvanger is het hoge rondboogvenster boven de entree dat voorzien is van het mogelijk nog authentieke kozijn waarin recente openslaande balkondeuren, met eenvoudigs glas-in-lood, zijn gevat. De middenzone van de voorgevel wordt aan weerszijden geflankeerd door een venster onder een strekse boog en een rondboogvenster as fenêtre-a-terre. Mogelijk dat de smeedijzeren hekjes die de onderzijde van deze gevelopeningen afsluiten oorspronkelijk zijn. De gevel wordt afgesloten door een gemetselde fries dat visueel de geprofileerde bakgoot draagt. Om het massieve karakter van het fries te verluchtenigen werd het voorzien van blinde Mezzaninovensters .

Figuur 4: Opname van de voorgevel.

- De voorgevel van het pand is in opzet relatief gaaf bewaard gebleven, maar door de uitgevoerde aanpassingen is thans een positieve waarde verdedigbaar.

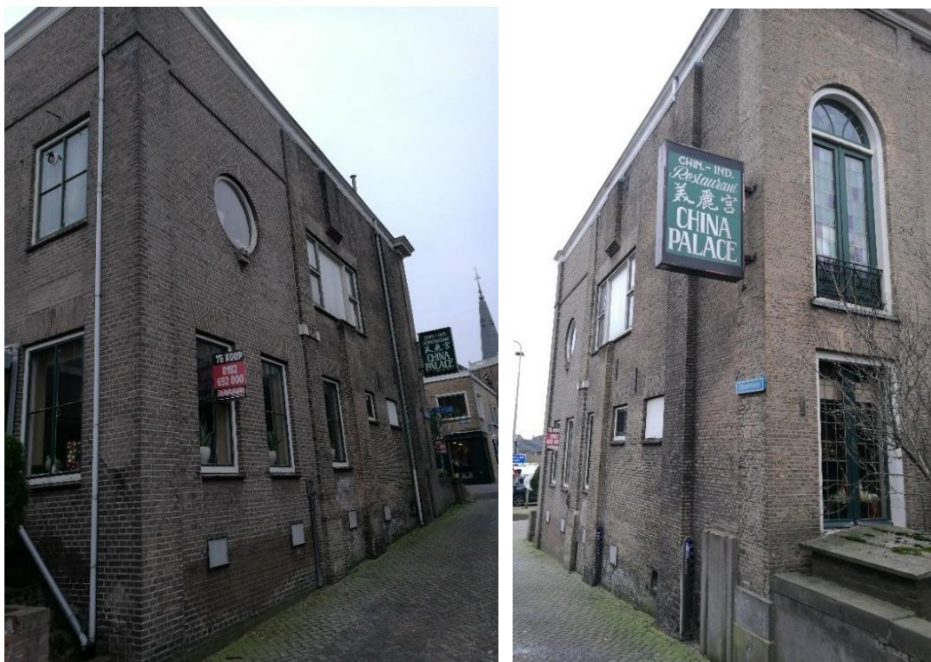
De linker zijgevel wordt verdeeld door een aantal lisenen. Aan het verstoorde muurwerk is te zien dat alle vensteropeningen in deze gevel latere zijn toegevoegd. Met een eenvoudige muurgoot, die bij de achtergevel wordt doorgezet, wordt de zijgevel afgesloten. Hoewel door het toepassen van schoon metselwerk getracht is het verschil tussen het bestaande en het nieuwe geveldeel minimaal te houden, is het verschil tussen beide muurdelen duidelijk af te lezen. Voor het nieuwe deel (links) geldt dat op de begane grond twee vensters aanwezig zijn die aan de bovenzijde met een strekse boog worden afgesloten. Ter hoogte van de verdieping is een groot oculus aanwezig. Met een uitgemetselde koppenlaag wordt de overgang tussen verdieping en zolder gemarkeerd. Dit zorgt voor enige verlevendiging en kan tevens als een citaat van de afsluiting van de voorgevel gezien worden. Net als de goot wordt ook de koppenlaag bij de achtergevel doorgezet. Het beeld van de achtergevel wordt op de begane grond bepaald door de uitbouw uit 1978. Rechts daarvan bevindt zich één venster onder een hoge rollaag. In het kozijn zitten horizontaal gelede stolpramen gevat. Ter hoogte van de verdieping bevinden zich drie soortgelijke vensters.

Figuur 5: Opnamen van de linker zijgevel.

- De linker zijgevel wordt positief gewaardeerd als onderdeel van de oorspronkelijke bouwmassa.

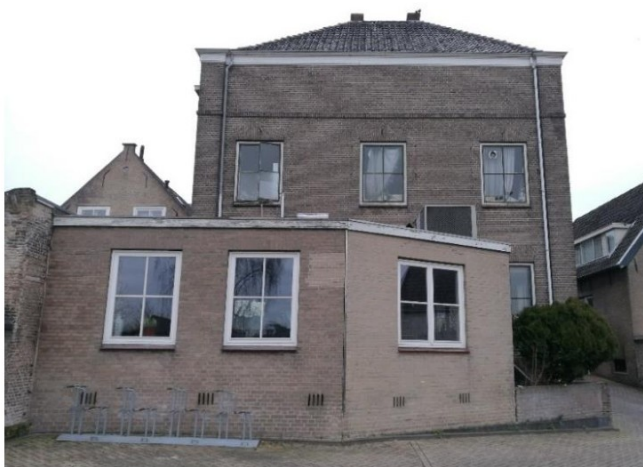
Figuur 6: Opname van de achtergevel.

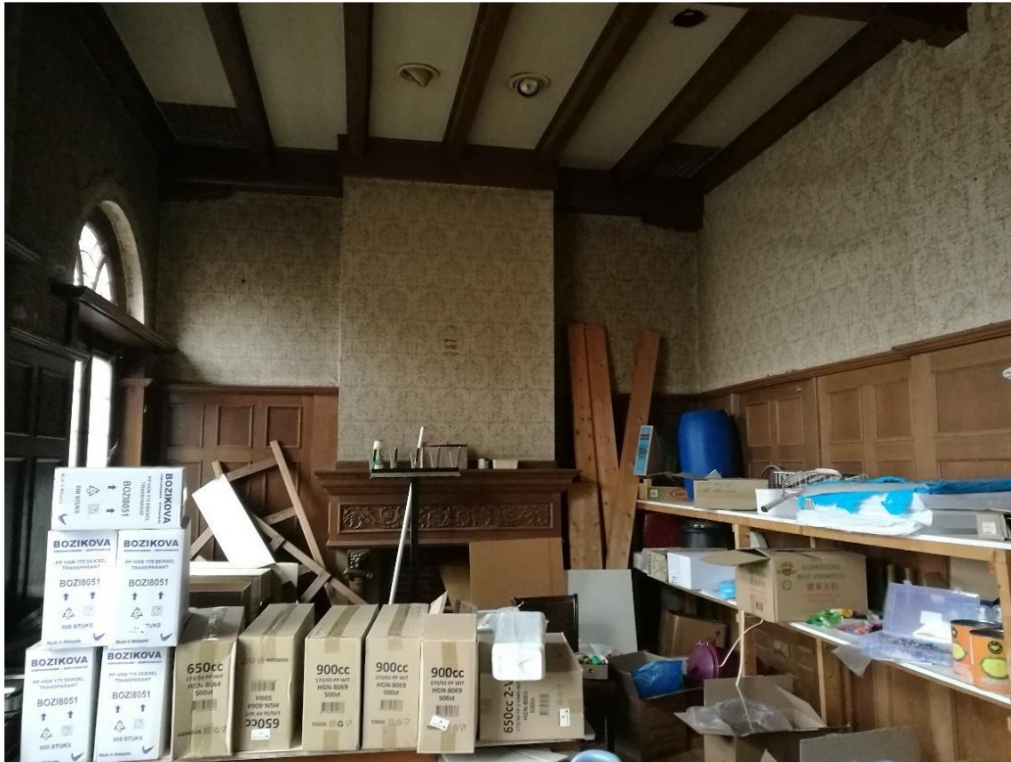
Op de verdieping werd de raadszaal voorzien van een nieuwe, historiserende afwerking bestaande uit eikenhouten lambriseringen, een neorenaissancistische schouwmantel en een verlaagd plafond met loze balken op geprofileerde consoles. De reden om de afwerking in deze periode te plaatsen is het materiaalgebruik en de constructie van de lambrisering, waarvoor onder andere kleine roestvrijstalen spijkertjes werden gebruikt. Het behang boven de lambrisering is bevestigd op raggels die aan de muren zijn gespijkerd, eveneens met draadnagels. Verder is waargenomen dat het muurwerk achter het behangsel is voorzien van een strakke pleisterlaag, iets dat niet logisch is indien er van oudsher sprake was van betengelingen. Een raaplaag zou dan voldoende zijn. De aanwezigheid van de wandafwerking doet vermoeden dat de muur oorspronkelijk is. Er was echter maar een zeer klein stukje zichtbaar.

Figuur 8: Opname van de voormalige raadszaal in de richting van de linker bouwmuur. De balken hebben geen constructieve functie.

- De voormalige raadskamer wordt positief gewaardeerd. Het is een structuurbepalend element uit de vroegste bouwtijd dat voorzien is van een interessante en zeldzame afwerking uit het midden van de twintigste eeuw.

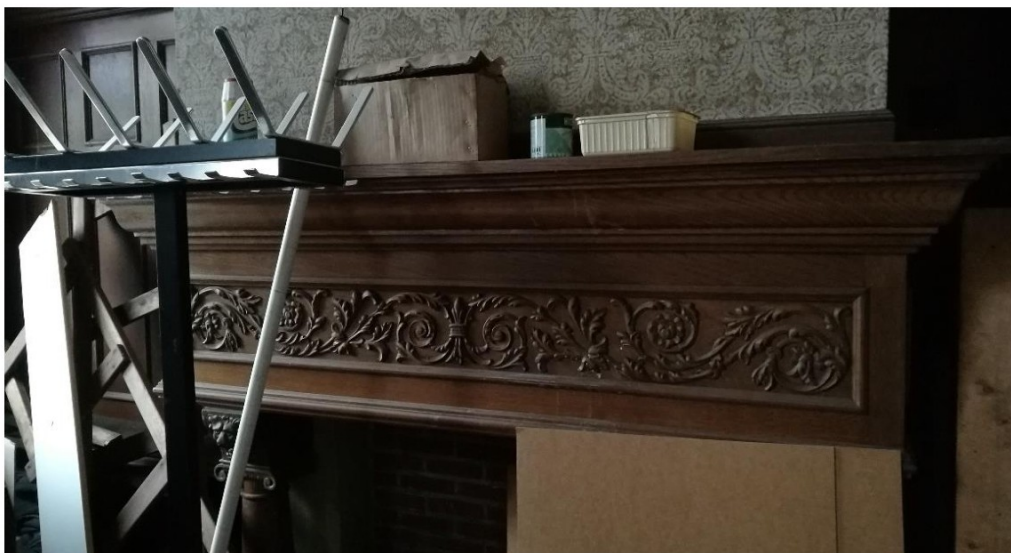
Figuur 9: Opname van de ornamenten van de schouwmantel.

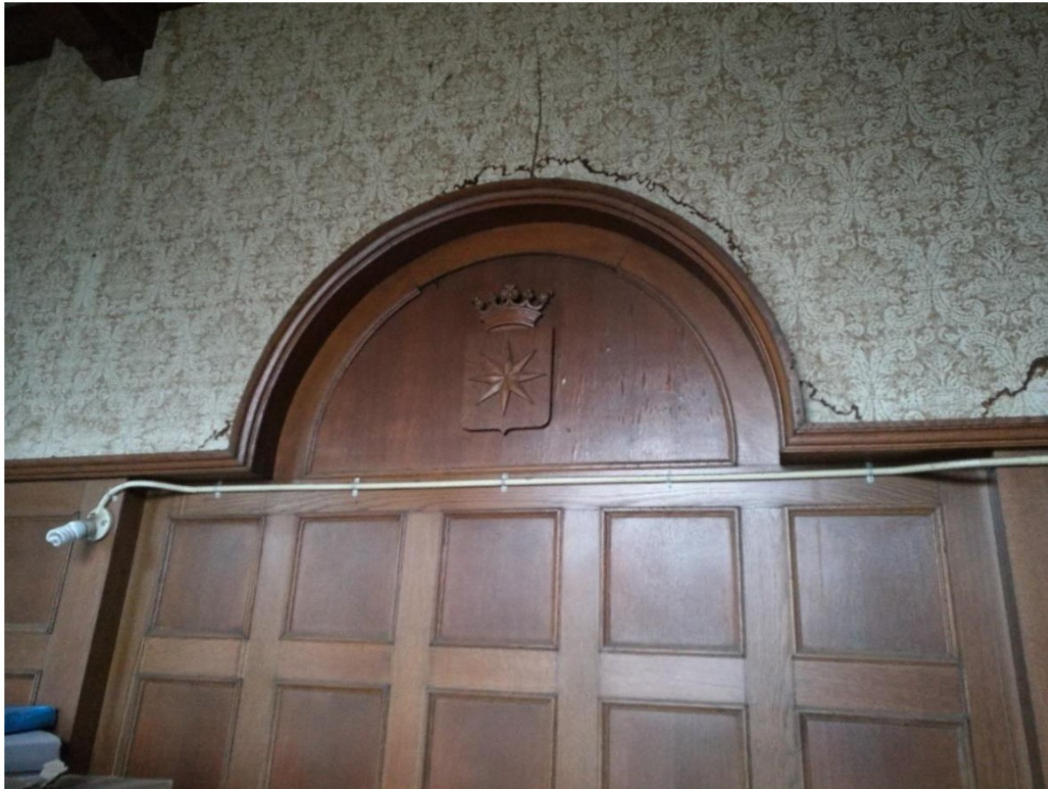
Figuur 10: Opname van het gemeentewapen dat in de lambrisering is verwerkt.

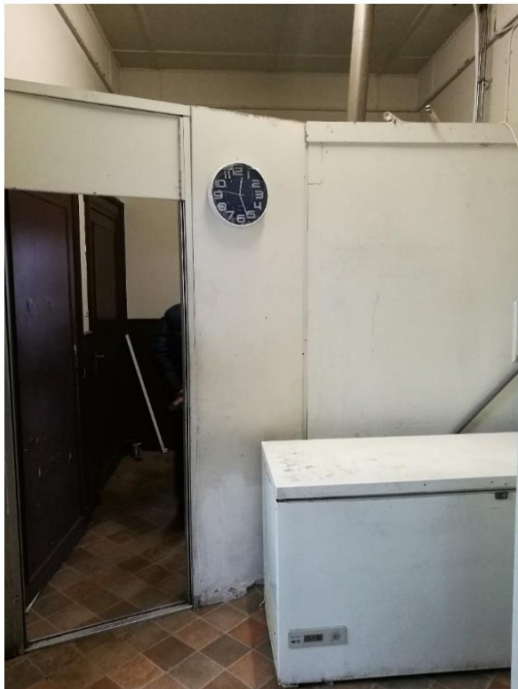
Figuur 11: De afgescheiden installatieruimte in de verkeersruimte. Links de deuren naar de zoldertrap en het toilet.

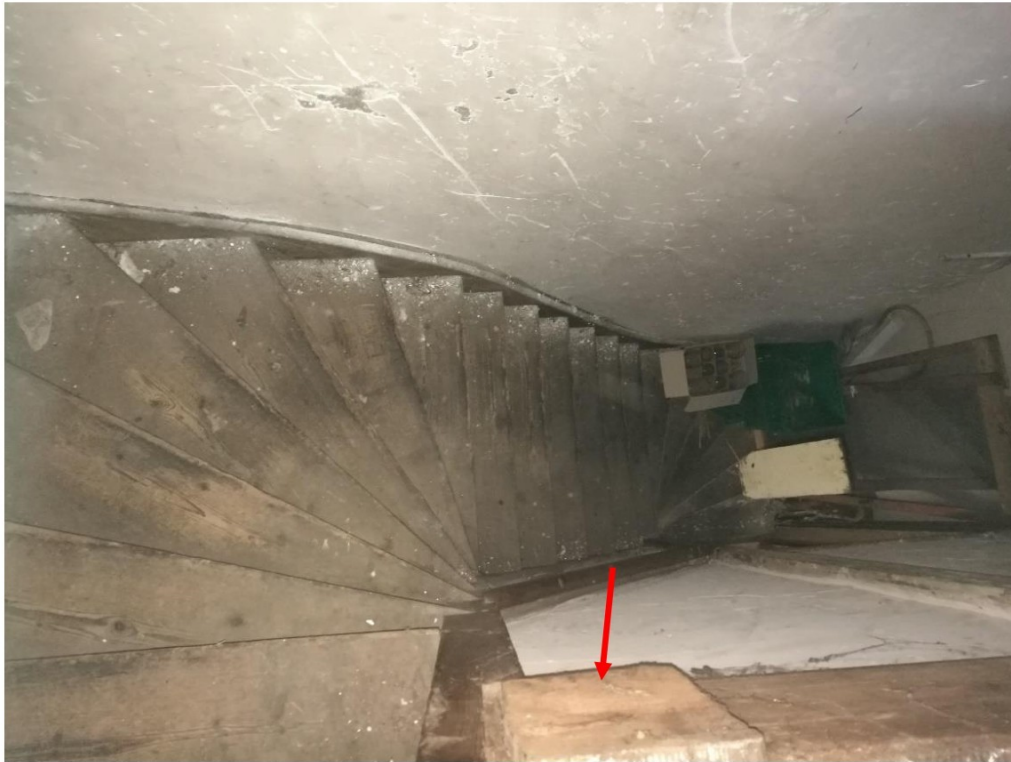
Figuur 14: Opname van de zoldertrap. De rode pijl markeert de afgezaagde vloerbalk.

- De trappen worden indifferet gewaardeerd vanwege de geringe mate van zeldzaamheid en architectonische kwaliteit.

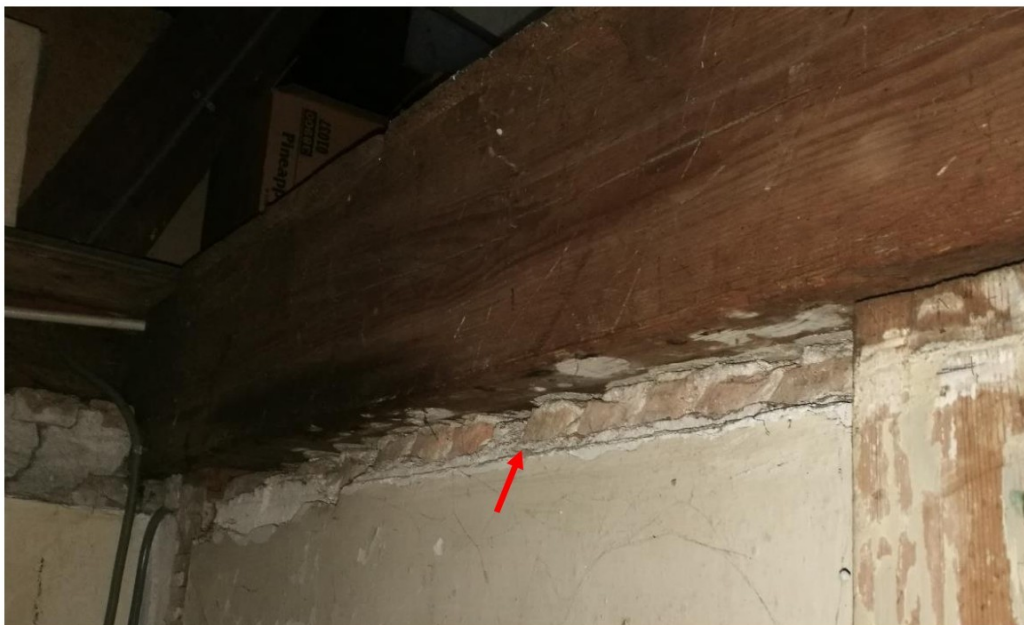
Figuur 15: Opname van de scheidingsmuur van de trapopgang naar de zolder. De rode pijl markeert de stroomlaag.

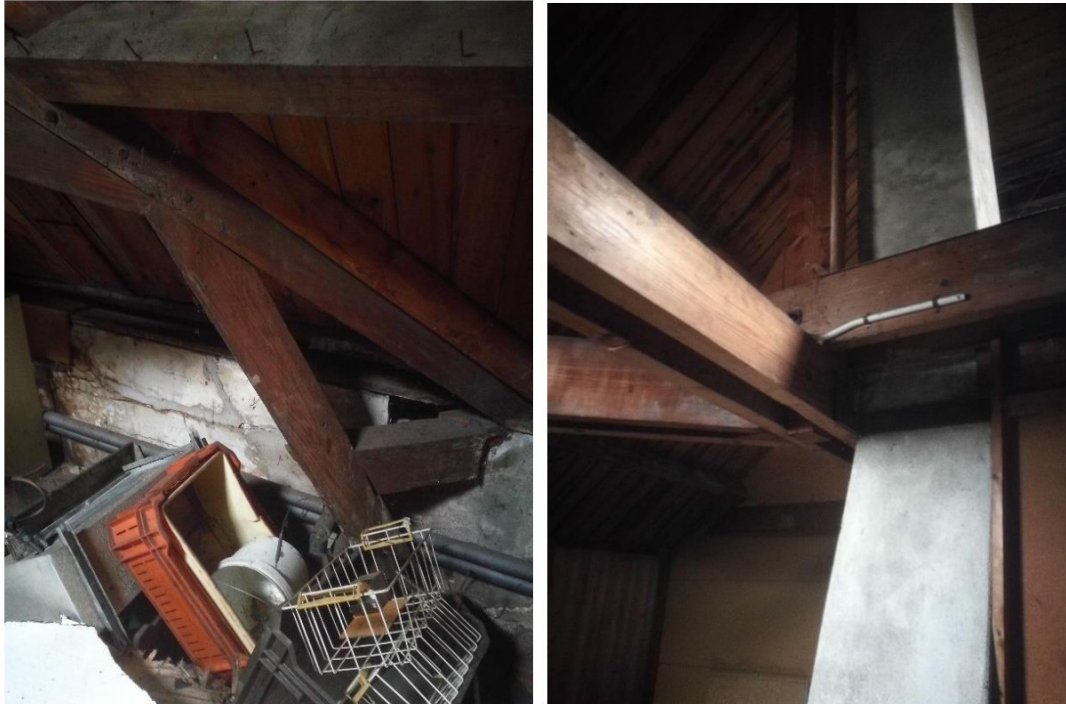
De constructie van de zoldervloer bestaat uit een enkelvoudige balklaag waarop de vloerplanken zijn gespijkerd. De vloerbalken zijn de voor- en achtergevel opgelegd. Het deel van de kap dat hoort tot de oorspronkelijke bouwmassa wordt gevormd door het samenstel van traditioneel vervaardigde grenenhouten spanten met kreupele stijlen. De kap die de verlenging van het pand afdekt kent een eenvoudige constructie met dubbele trekplaten, en is gezekerd met bouten.

Figuur 16: Links: constructiedetail van één van de oorspronkelijke spanten. Rechts de constructiewijze boven de uitbreiding.

- Het casco van het pand dat hoort bij de oudbouw wordt positief gewaardeerd: bouwmuren, vloer- en kapconstructie. Dit vanwege de relatief hoge mate van gaafheid. Er is geen waarde vanuit oogpunt van zeldzaamheid of uniciteit. De gebruikte materialen en toepassingen ervan zijn veelvoorkomend in de periode dat het pand werd opgetrokken.

- De constructies die bij de diverse uitbreidingen werden toegepast worden indifferet gewaardeerd vanwege de geringe mate van authenticiteit.

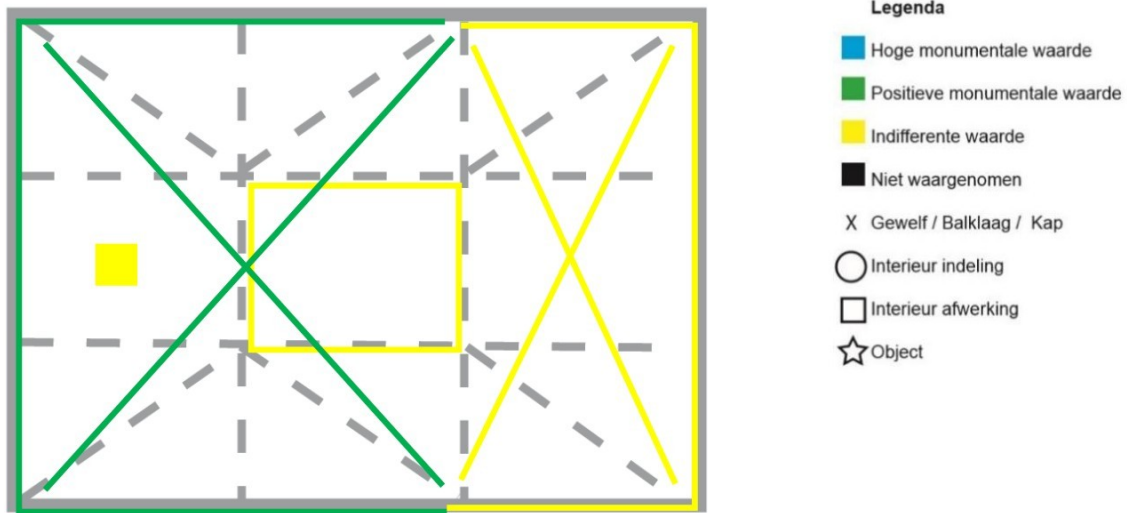
Figuur 19: De monumentale waarden geprojecteerd op de geschematiseerde plattegrond van de zolder. De voorgevel is links. (BWT)
