Onderwerp : aanvullende gegevens behorende bij aanvraag  
omgevingsvergunning ingevolge de Wabo voor  
de inrichting van Waddinxveense  
Groenrecycling Wagro BV te Waddinxveen

## **Bijlage 15, toelichting biomassacentrale**

## **Toelichting bij de in te dienen gegevens en bescheiden ingevolge de Ministeriële regeling omgevingsrecht**

## **Bijlage A: bouwtekening biomassa centrale**

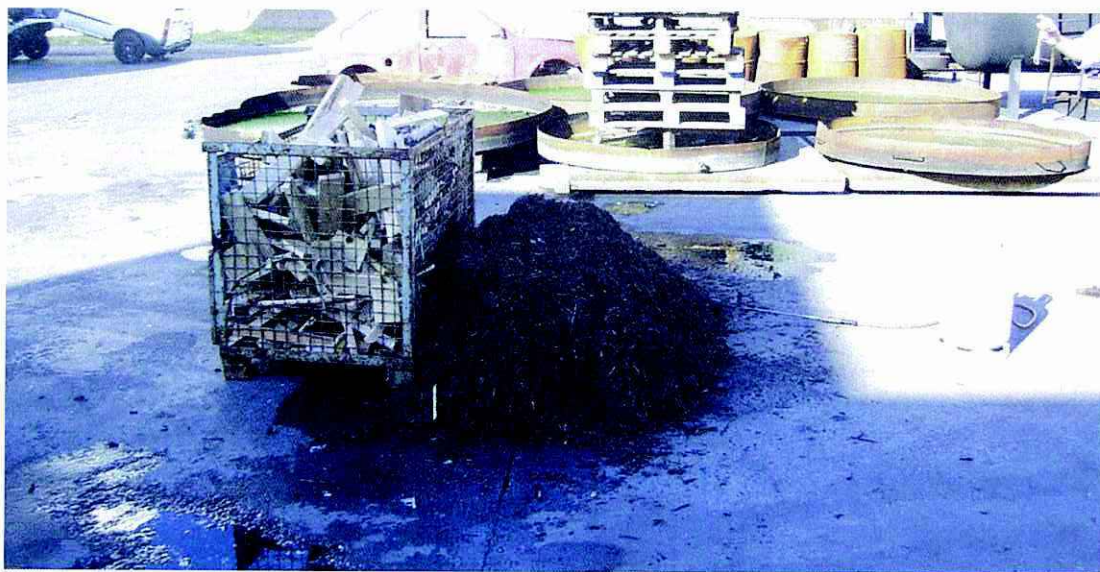
Foto 3648: de proefopstelling.

Voor de proeven is een hoop gemaakt van 55 cm hoog en 2 meter lengte. Het betreft een kleine hoop. De dichtheid in werkelijkheid zal groter zijn, dit resulteert in een conservatief uitgangspunt voor de proef.

- Proef 1 bestond uit directe blootstelling aan vlammen van een gasbrander aan de onderzijde direct tegen de hoop biomassa. De blootstellingsduur bedroeg circa 5 minuten. Gasfles en de lans zijn op de foto aan de rechterzijde van de hoop te zien.
- Proef 2 bestond uit directe blootstelling aan brandende brandbare vloeistof op de biomassa.
- Proef 3 bestond uit directe blootstelling aan een korf met hout geplaatst tegen en deels in de hoop met biomassa.

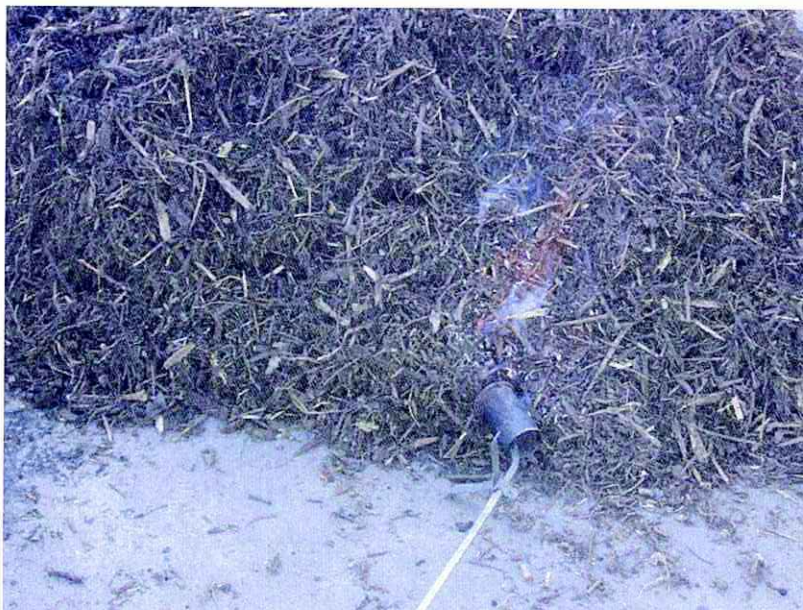
Foto 3649: tijdstip  $t = 00:00$  [m:s] De brander wordt aangestoken en aan de onderzijde van de hoop in het materiaal gelegd.

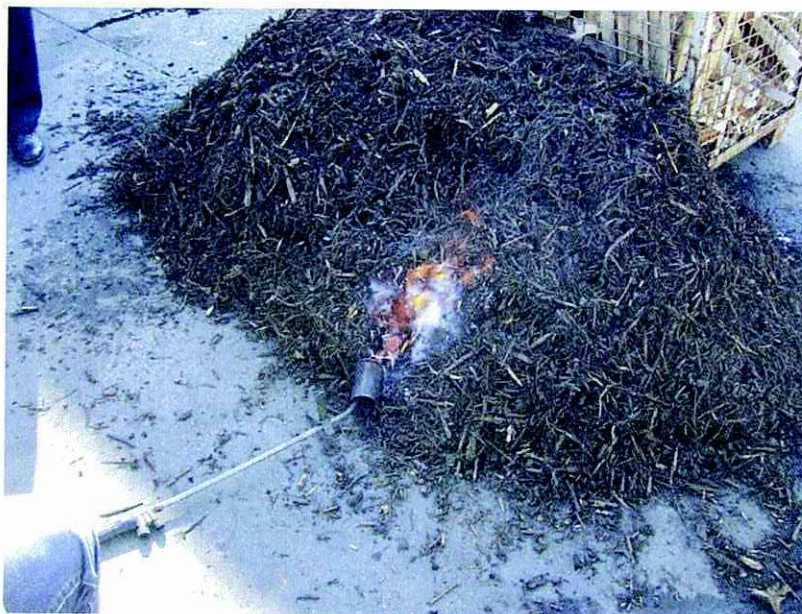
Foto 3652: tijdstip  $t = 03:48$  [m:s] Er is geen uitbreiding van vlamverschijnselen aan het oppervlak van de hoop zichtbaar.

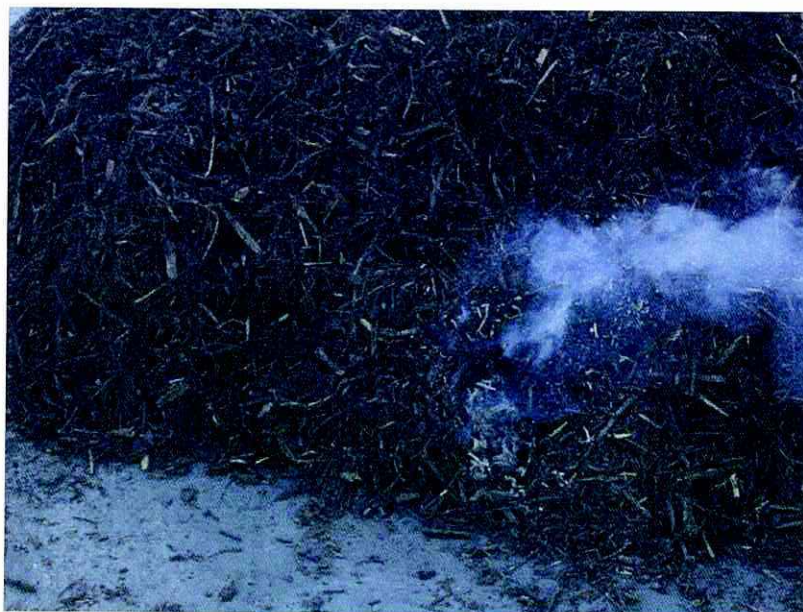
Foto 3653: tijdstip  $t = 05:22$  [m:s] De brander wordt weggehaald, vlamverschijnselen zijn niet zichtbaar, het vocht in het materiaal verdampt door smeulend materiaal.

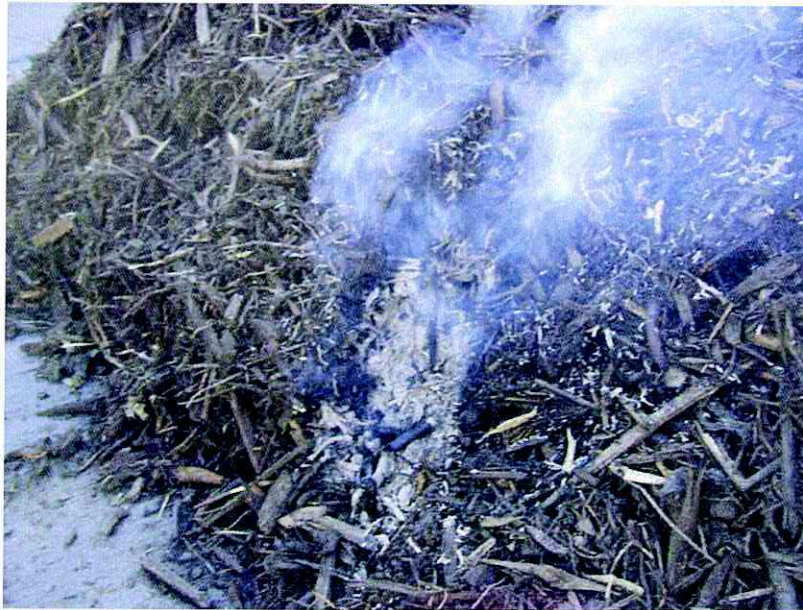
Foto 3655: tijdstip  $t = 11:28$  [m:s] Het materiaal is lokaal weggebrand slechts daar waar de brander heeft gelegen.

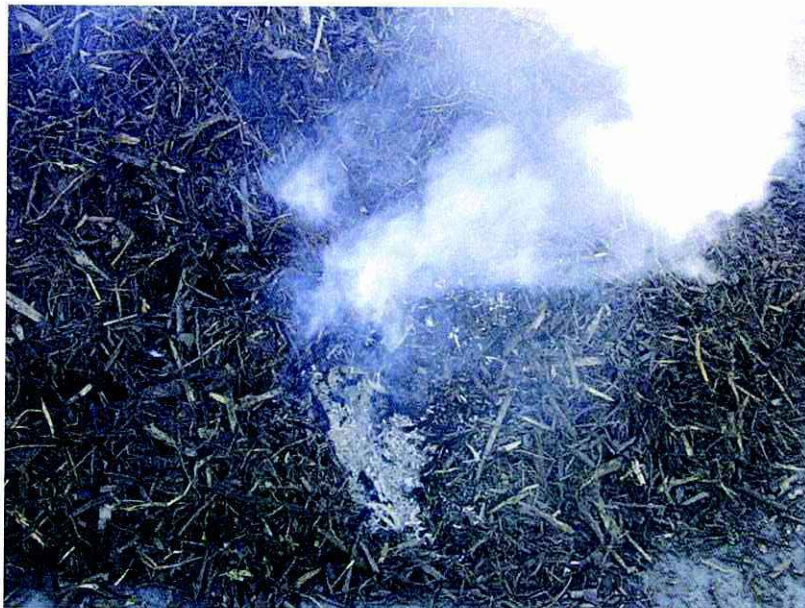
Foto 3658: tijdstip  $t = 15:28$  [m:s] Er is geen sprake van uitbreiding van vlamverschijnselen over het oppervlak van de hoop.

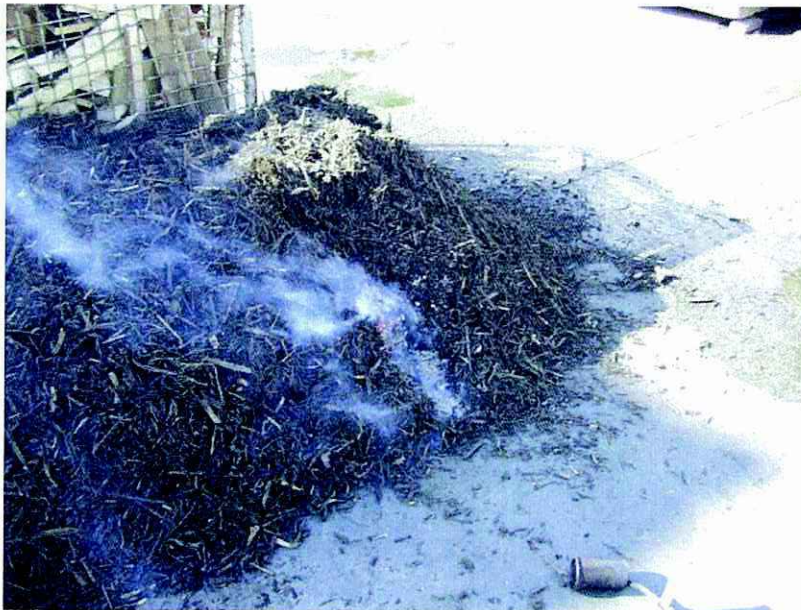
Foto 3660: tijdstip  $t = 18:32$  [m:s] Door droging zijn af en toe vlamverschijnselen zichtbaar aan rand van het smeulende materiaal, er is geen uitbreiding van vlamverschijnselen over het oppervlak van de hoop.

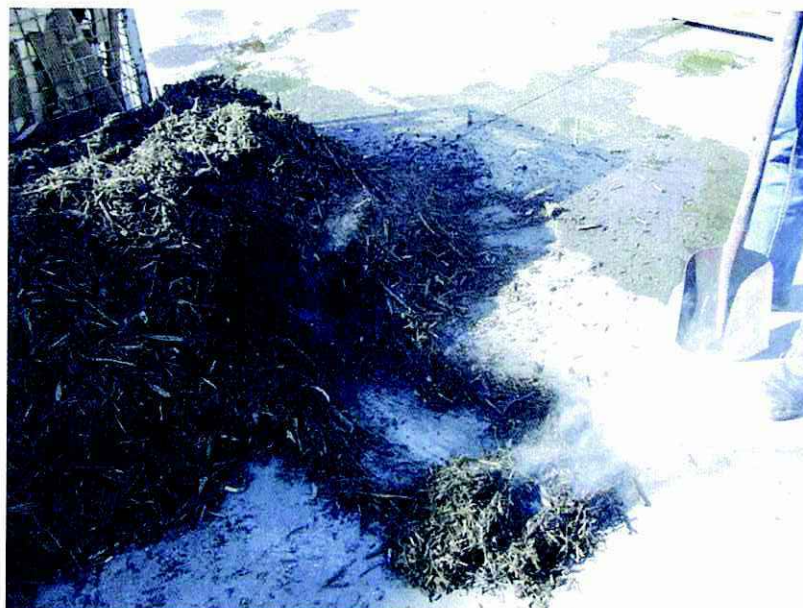
Foto 3661: tijdstip  $t = 20:50$  [m:s] Einde proef, plaatselijk is met een bats materiaal uit hoop genomen, er is geen branduitbreiding door smeulen in de hoop waarneembaar.

Na 5 minuten direct vlamcontact door brander en 15 minuten zeer plaatselijk smeulend materiaal, zijn na 20 minuten geen vlamverschijnselen aan de oppervlakte waargenomen en is sprake van slechts een zeer beperkte branduitbreiding door smeulen binnen de hoop. De geproduceerde rook is daarbij beperkt en wit van kleur en bestaat vermoedelijk hoofdzakelijk uit verdampend vocht uit het drogende materiaal.

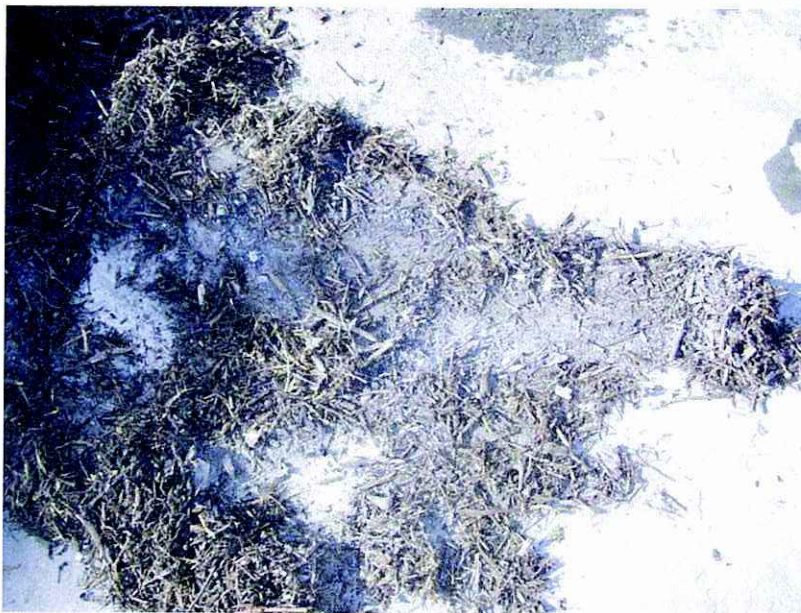
Foto 3662: er is sprake van een beperkte hoeveelheid verbrand materiaal, er is geen uitbreiding van smeulend materiaal in de hoop.

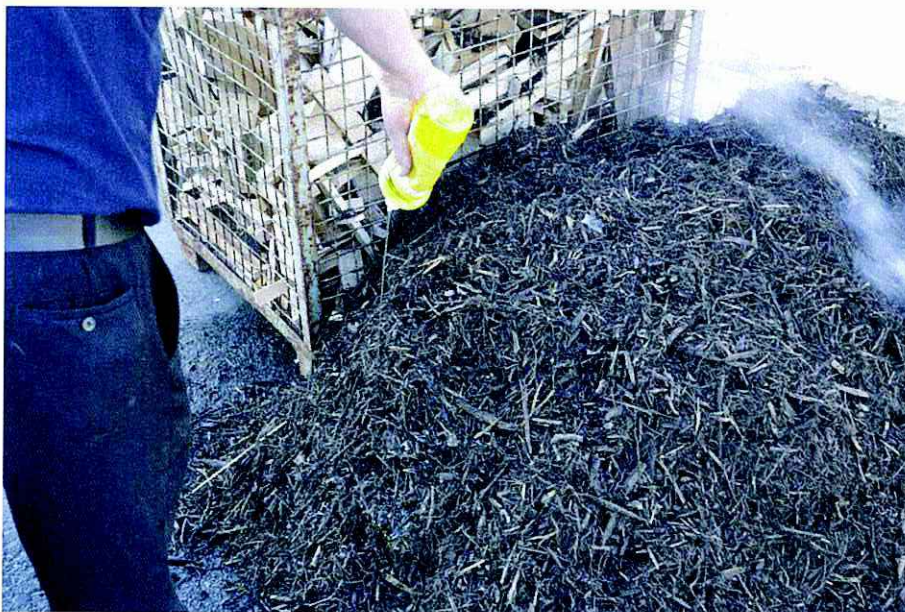
Foto van [REDACTED], HGM: brandbare vloeistof wordt op het biomassamateriaal gegoten.

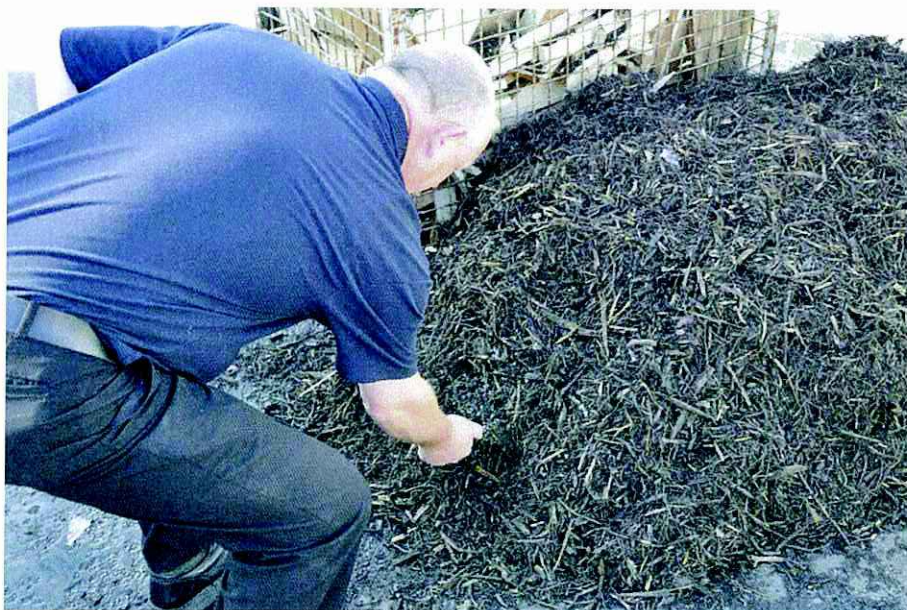
Foto van [REDACTED], HGM; tijdstip  $t=0:00$  [m:s] De vloeistof wordt aangestoken.

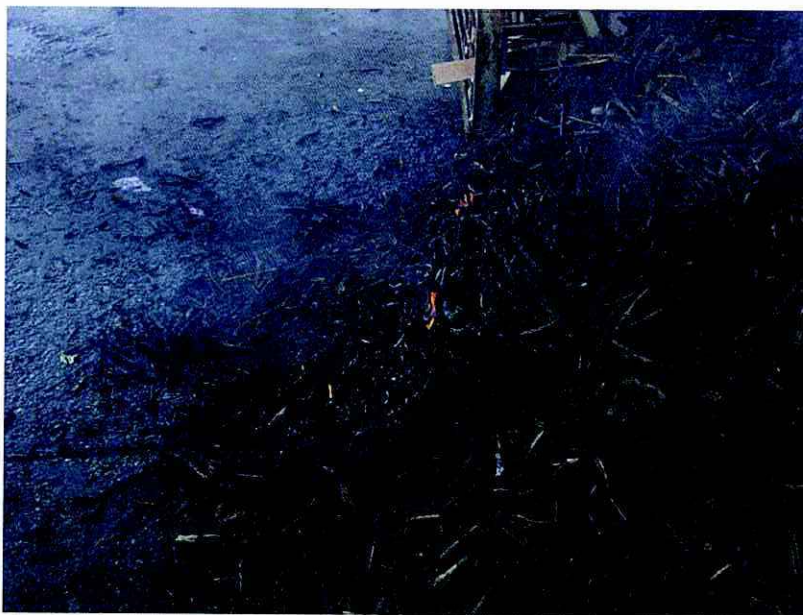
Foto 3657: tijdstip  $t=0:12$  [m:s] De vloeistof brandt op het materiaal.

Geconcludeerd kan worden dat de proef met de gasbrander maatgevend is wanneer deze in relatie tot de proef met de brandende vloeistof wordt gezien. Er is geen sprake van inbranden van het materiaal.

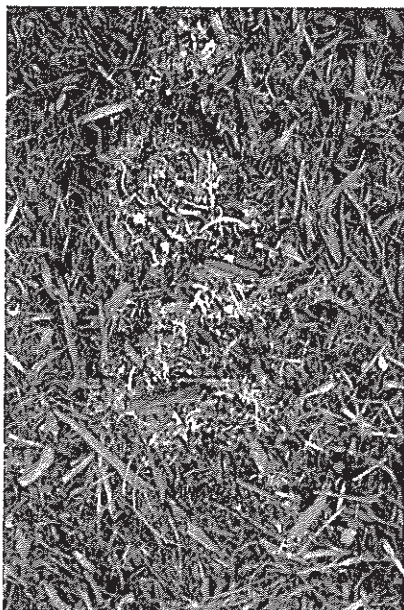
Foto van [REDACTED] HCM: tijdstip  $t=8:50$  [m:s] De vloeistof is opgebrand, er is geen smeulend materiaal en er zijn geen vlamverschijnselen zichtbaar, het vuur houdt zichzelf niet in stand.

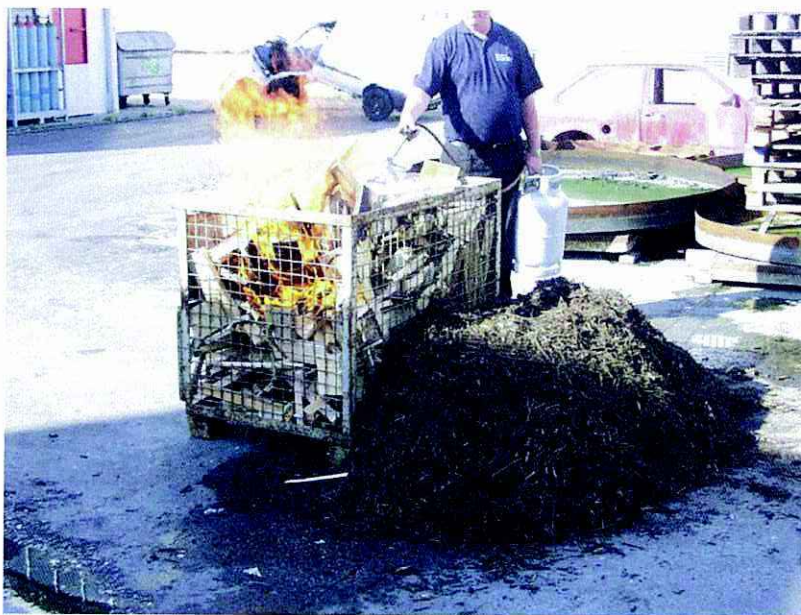
Foto 3666: tijdstip  $t=0:00$  [m:s] Ontsteking van de korf vindt aan twee zijden van de korf plaats, één zijde brandt reeds.

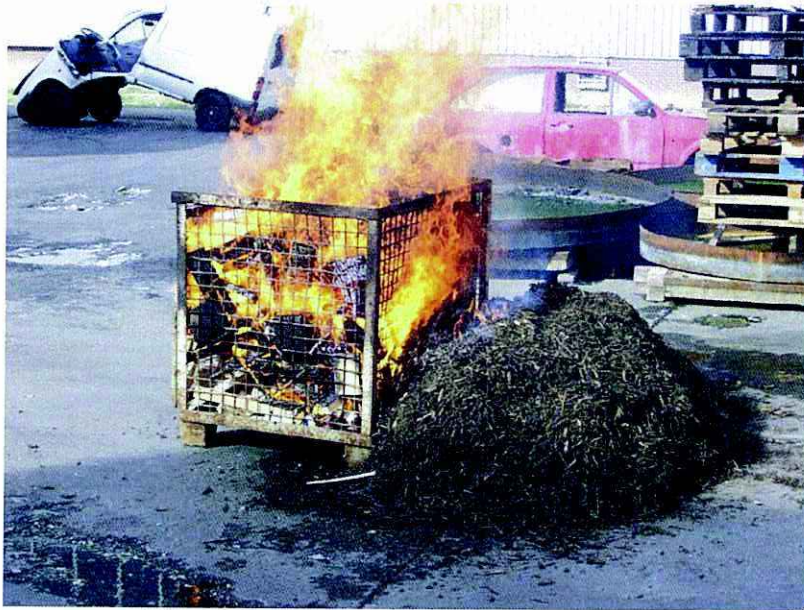
Foto 3670: tijdstip  $t=6:46$  [m:s] Aan de verhitte zijde verdampt het vocht uit het materiaal van de hoop.

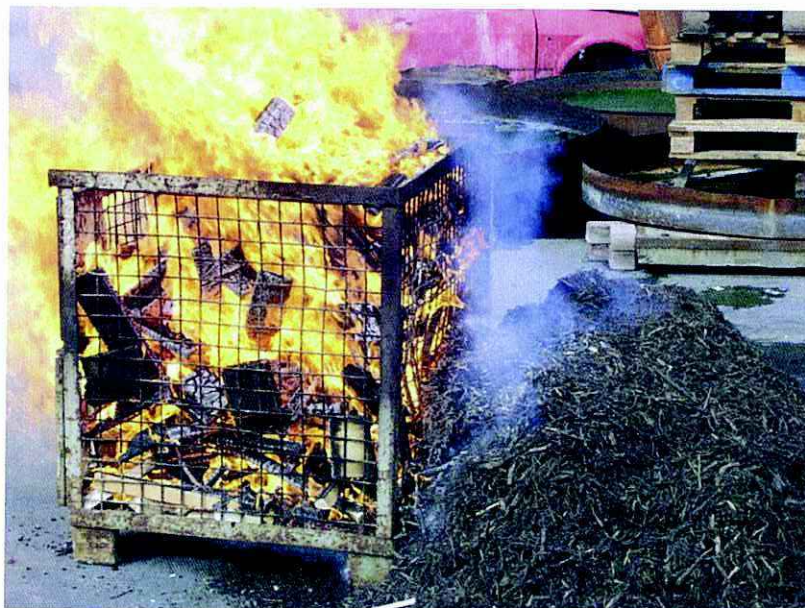
Foto 3673: tijdstip  $t=8:18$  [m:s] Het direct aan de vlammen blootgestelde materiaal verbrandt en kleurt grijs.

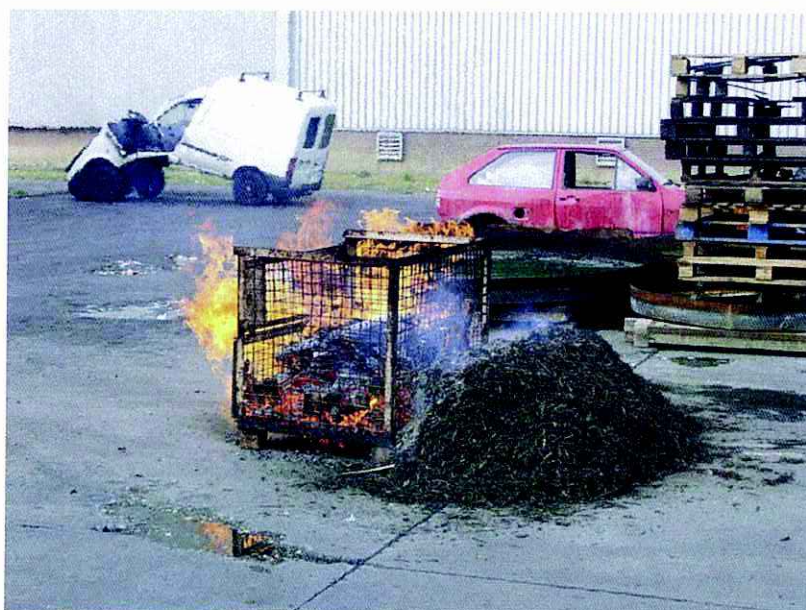
Foto 3681: tijdstip  $t = 18:02$  [m:s] De omvang van het vuur in de korf neemt af. Er zijn geen vlamverschijnselen en geen branduitbreiding op de hoop zichtbaar.

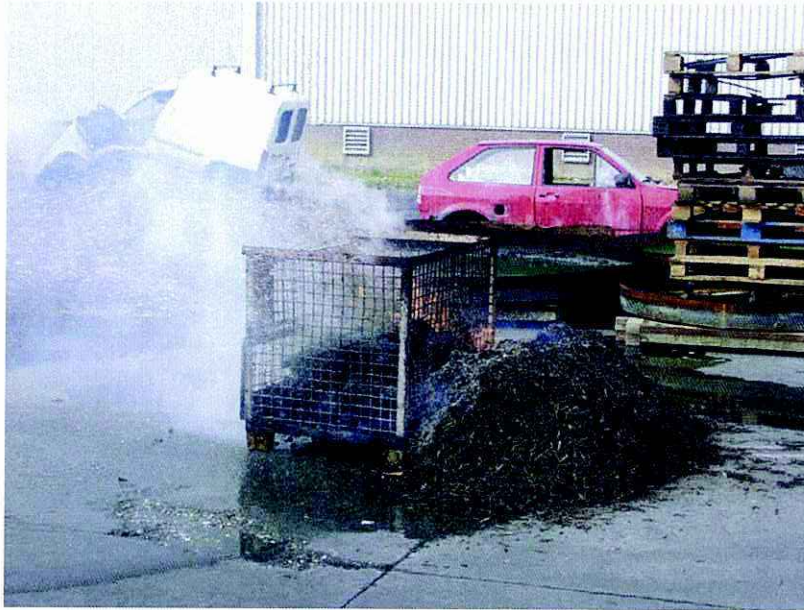
Foto 3673: tijdstip  $t=20:00$  [m:s] Het vuur in de korf wordt geblust met water, de hoop biomassa wordt hierbij niet nat gemaakt.

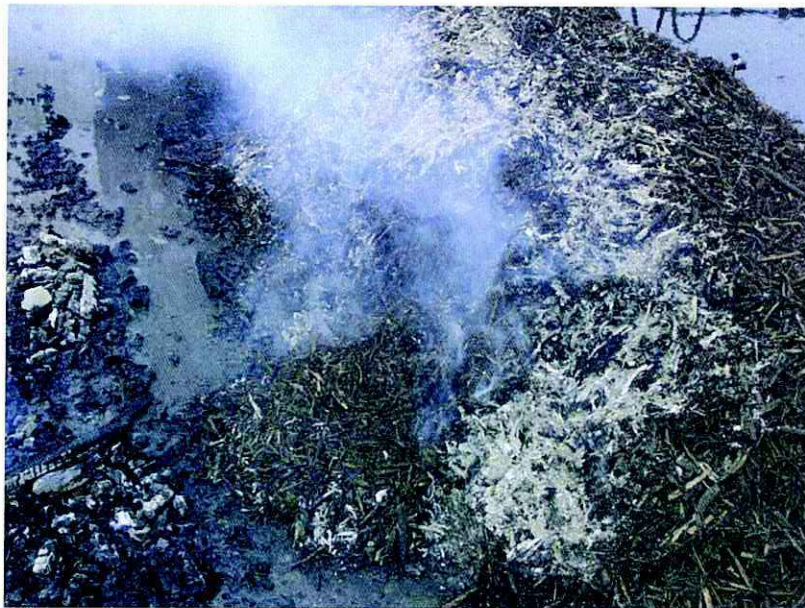
Foto 3685: De vuurkorf is met een heftruck voorzichtig gelift en weggereden. Links is verbrand hout uit de korf zichtbaar. Slechts direct naast de korf is het materiaal op de hoop verbrand door direct vlamcontact. Zelfstandige verspreiding van het vuur heeft niet plaatsgevonden.

De vuurkorf heeft direct tegen de hoop van biomassa aangestaan. Na 20 minuten zijn geen vlamverschijnselen zichtbaar aan het oppervlak van de hoop en is sprake van een zeer beperkte branduitbreiding door smeulend materiaal in de hoop. Ook hier verdampt vocht uit het drogende materiaal en is slechts aan de aan het vuur blootgestelde oppervlakte van de hoop, sprake van verbrand materiaal.

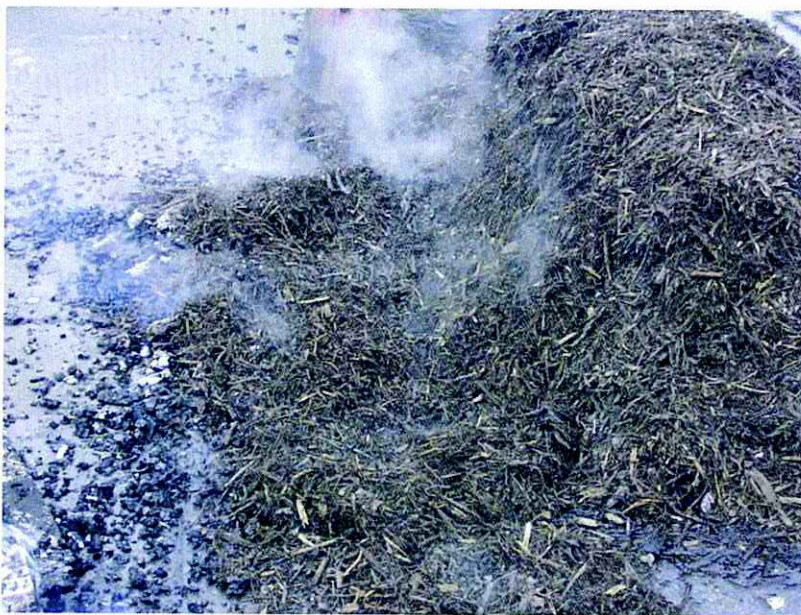
Foto 3687: direct onder de toplaag (hooguit 2 cm dikte) van verbrand materiaal is het materiaal niet aangetast.

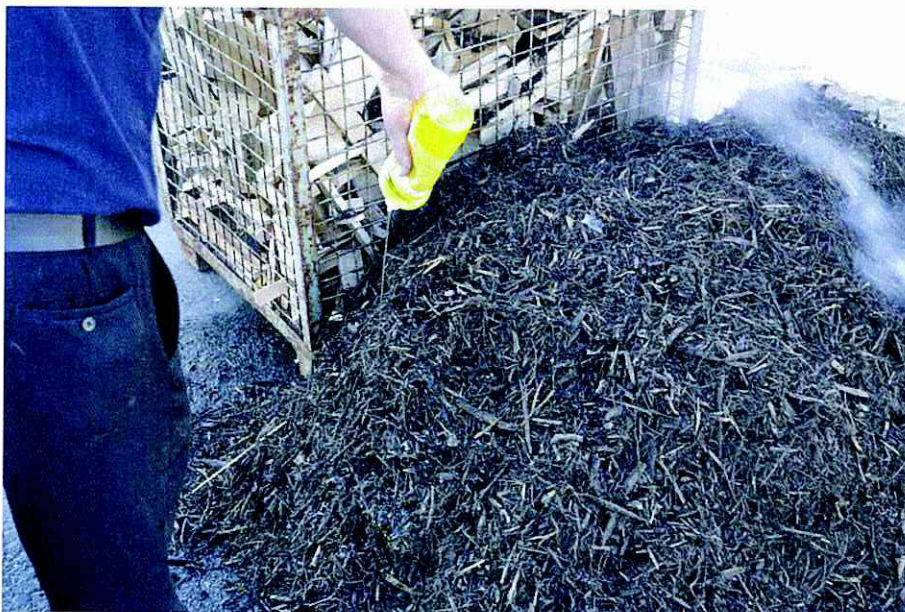
Foto van [REDACTED], HGM: brandbare vloeistof wordt op het biomassamateriaal gegoten.

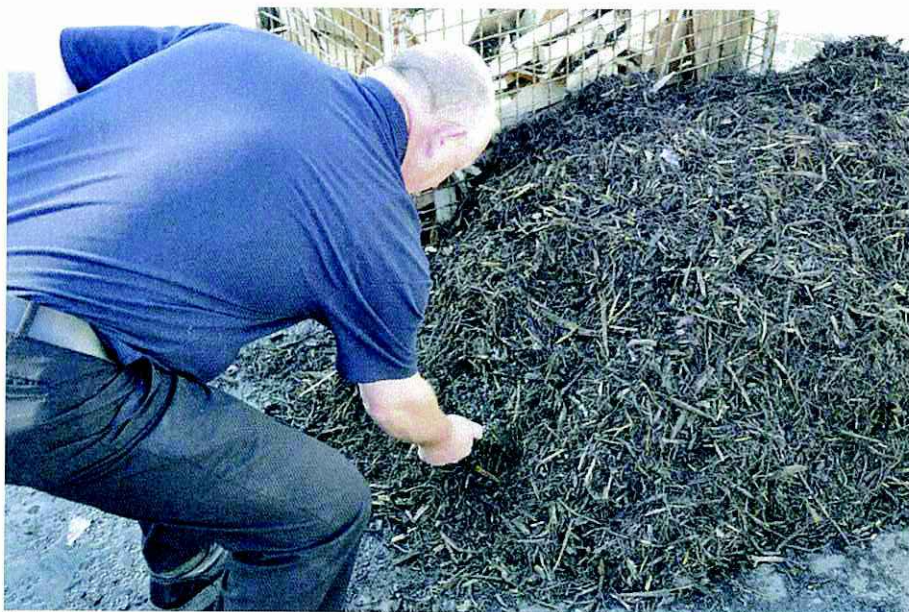
Foto van [REDACTED], HGM; tijdstip  $t=0:00$  [m:s] De vloeistof wordt aangestoken.

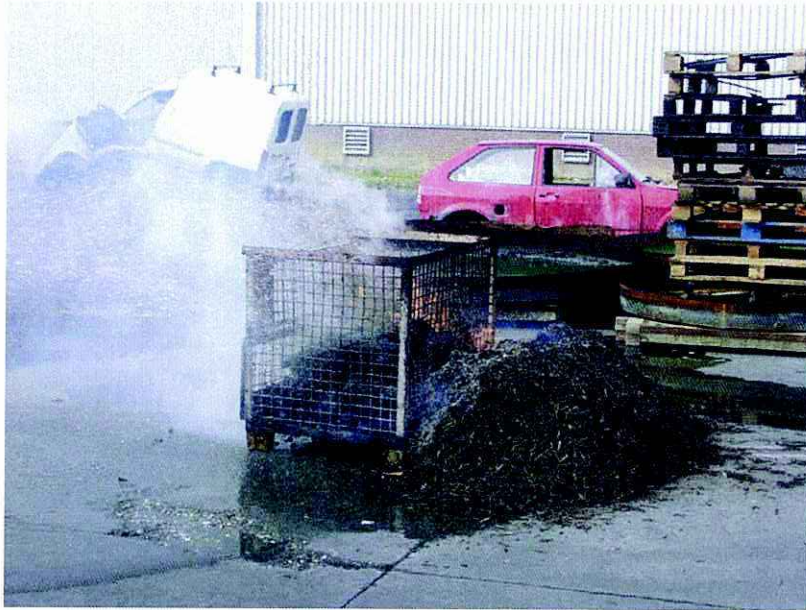
Foto 3673: tijdstip  $t=20:00$  [m:s] Het vuur in de korf wordt geblust met water, de hoop biomassa wordt hierbij niet nat gemaakt.

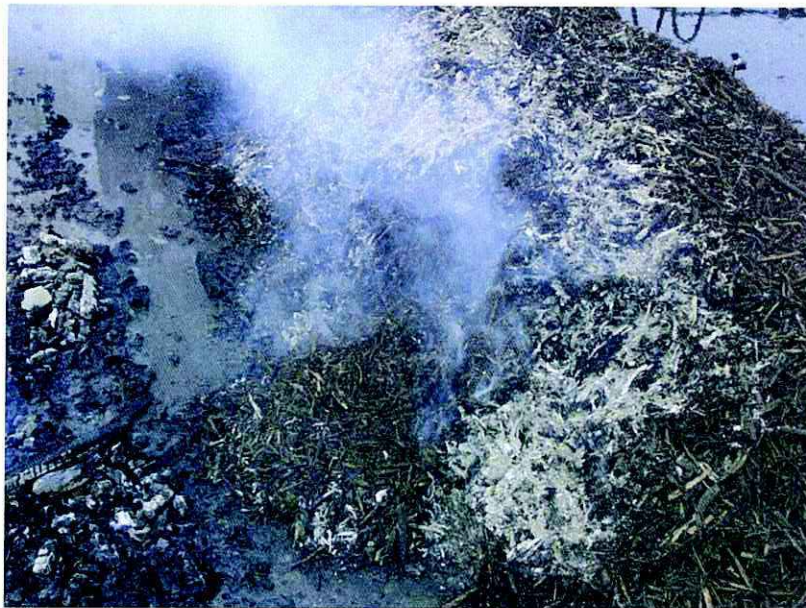
Foto 3685: De vuurkorf is met een heftruck voorzichtig gelift en weggereden. Links is verbrand hout uit de korf zichtbaar. Slechts direct naast de korf is het materiaal op de hoop verbrand door direct vlamcontact. Zelfstandige verspreiding van het vuur heeft niet plaatsgevonden.
