Archeologische begeleiding (protocol opgraven)

**Hoofdstraat 133-141,  
Alphen aan den Rijn  
Gemeente Alphen aan den Rijn**

*IDDS Archeologie rapport 2042*

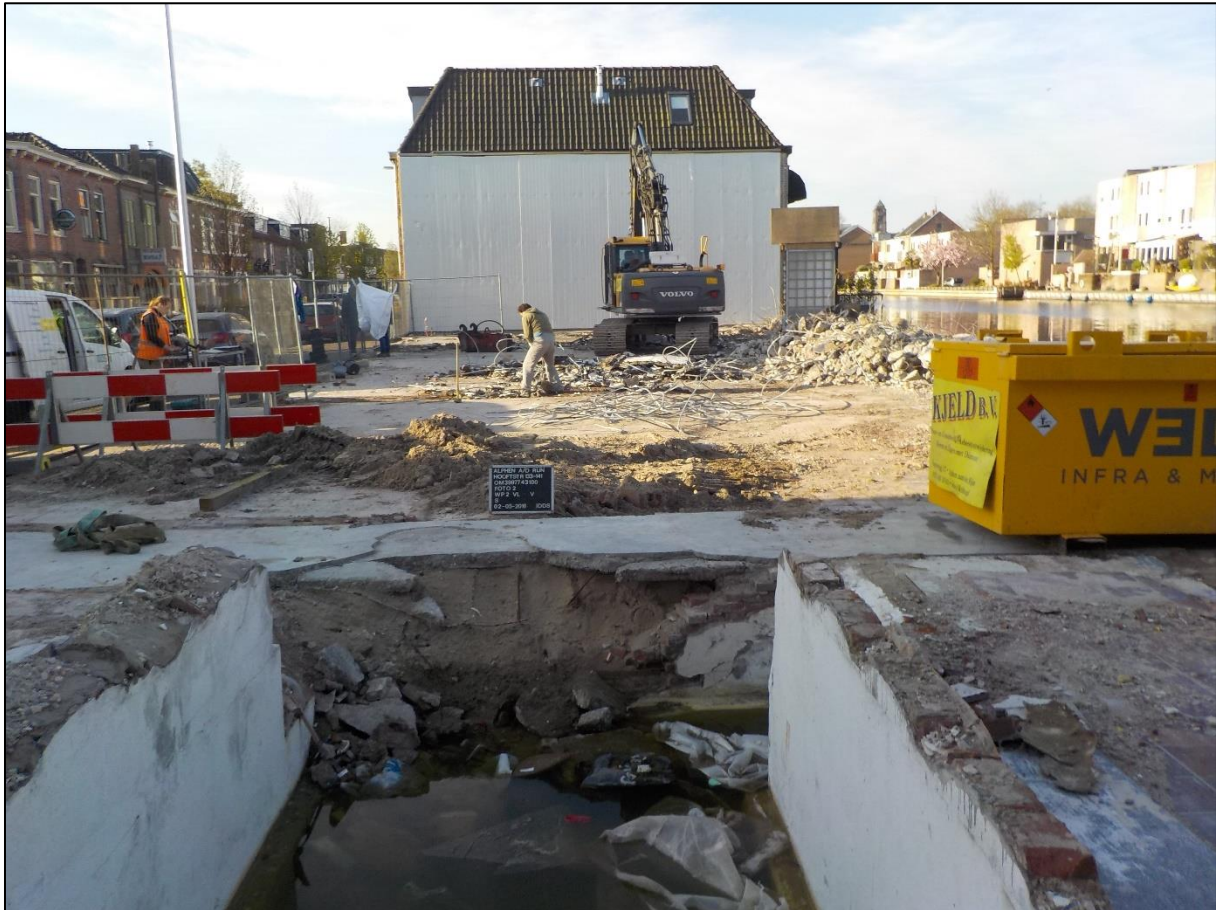
*Figuur 1: Voorafgaand aan het onderzoek was de bebouwing gesloopt tot op het maaiveld. De opname is richting het zuiden genomen.*

De ligging van het onderzochte gebied, oftewel het plangebied, is weergegeven in bijlage 1. Het grootste deel van het plangebied ligt aan de Hooftstraat 133-141. Aan de overzijde van de straat op nummer 132 en 134 is ook nog een gedeelte van het plangebied gelegen. De exacte ligging en contouren van het plangebied zijn nader weergegeven in bijlage 2 en Figuur 7. Ten tijde van het veldonderzoek was de bebouwing in het plangebied recent gesloopt (Figuur 1).

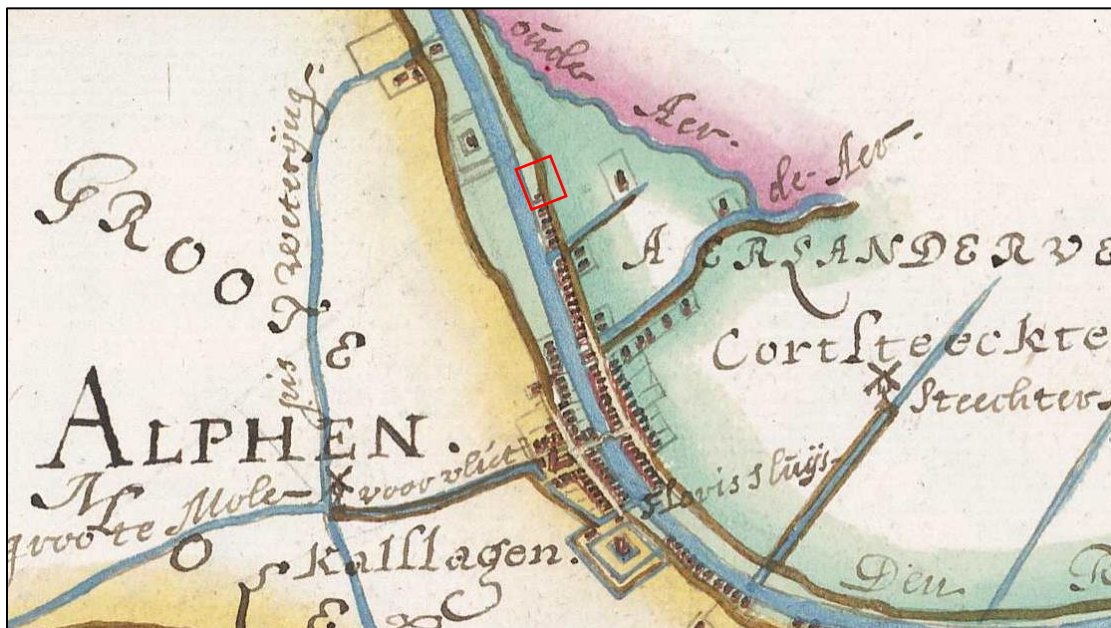
Figuur 2: Kaart van F. Balthasars uit 1615. Binnen het rode kader bevindt zich het plangebied waar geen bebouwing is aangegeven (bron: Hoogheemraadschap Rijnland).

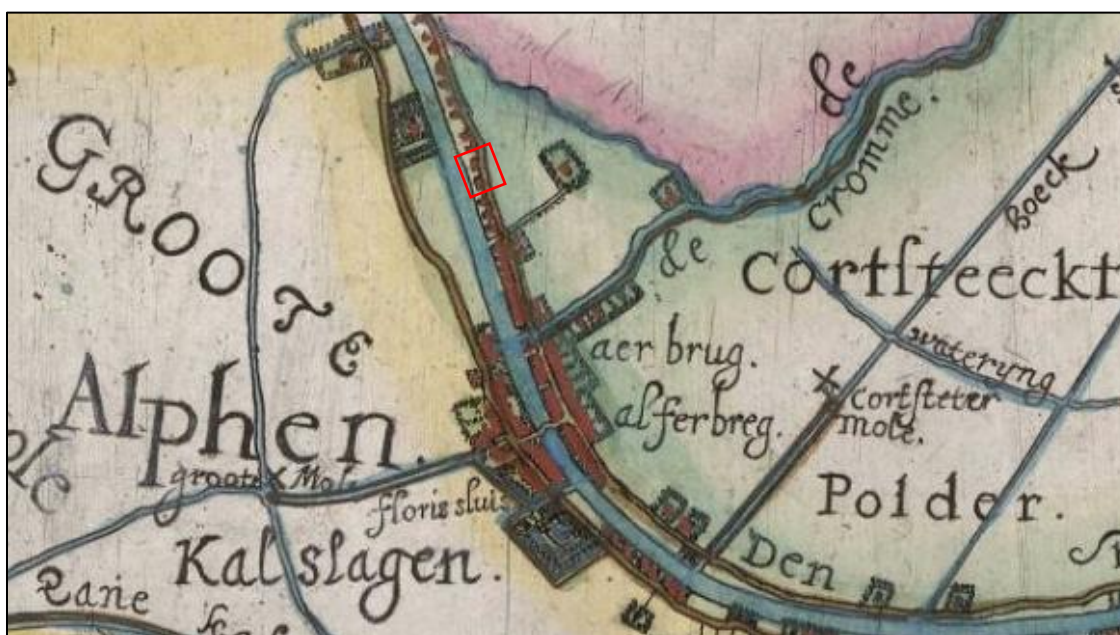
Figuur 3: Kaart van F. Balthasars en Balthasar Florisz. Van Berckenrode uit 1615. Op deze kaart is wel bebouwing weergegeven binnen het plangebied in het rode kader (bron: Hoogheemraadschap Rijnland).

Het dorp ontwikkelde zich aan de huidige Hooftstraat waaraan lintbebouwing verrees. Afgaande op de kaarten die in 1615 door Florisz. Balthasar en zijn zoon werden gemaakt, was op de locatie van het onderzoeksgebied al bebouwing aanwezig (Figuur 2 en Figuur 3). Althans, aan de westzijde, de oostzijde was nog onbebouwd.<sup>2</sup>

Op de kaart die in 1615 door Florisz. Balthasar werd gemaakt staan op de locatie van het onderzoeksgebied, in het westelijk deel, enige gebouwen ingetekend (Figuur 3). Zoals gezegd is de weergave zeer geschematiseerd, maar we kunnen ervan uitgaan dat er in de 17<sup>e</sup> eeuw al bebouwing aanwezig moet zijn geweest. In 1832 bestond het onderzoeksgebied ten westen van de straat uit twee percelen (560/561 en 562/563/564) die beiden bebouwd waren aan de noordelijke en zuidelijke perceelsgrens. Tussen de gebouwen was een forse open ruimte die doorliep tot aan de oever van de Rijn (Figuur 9).

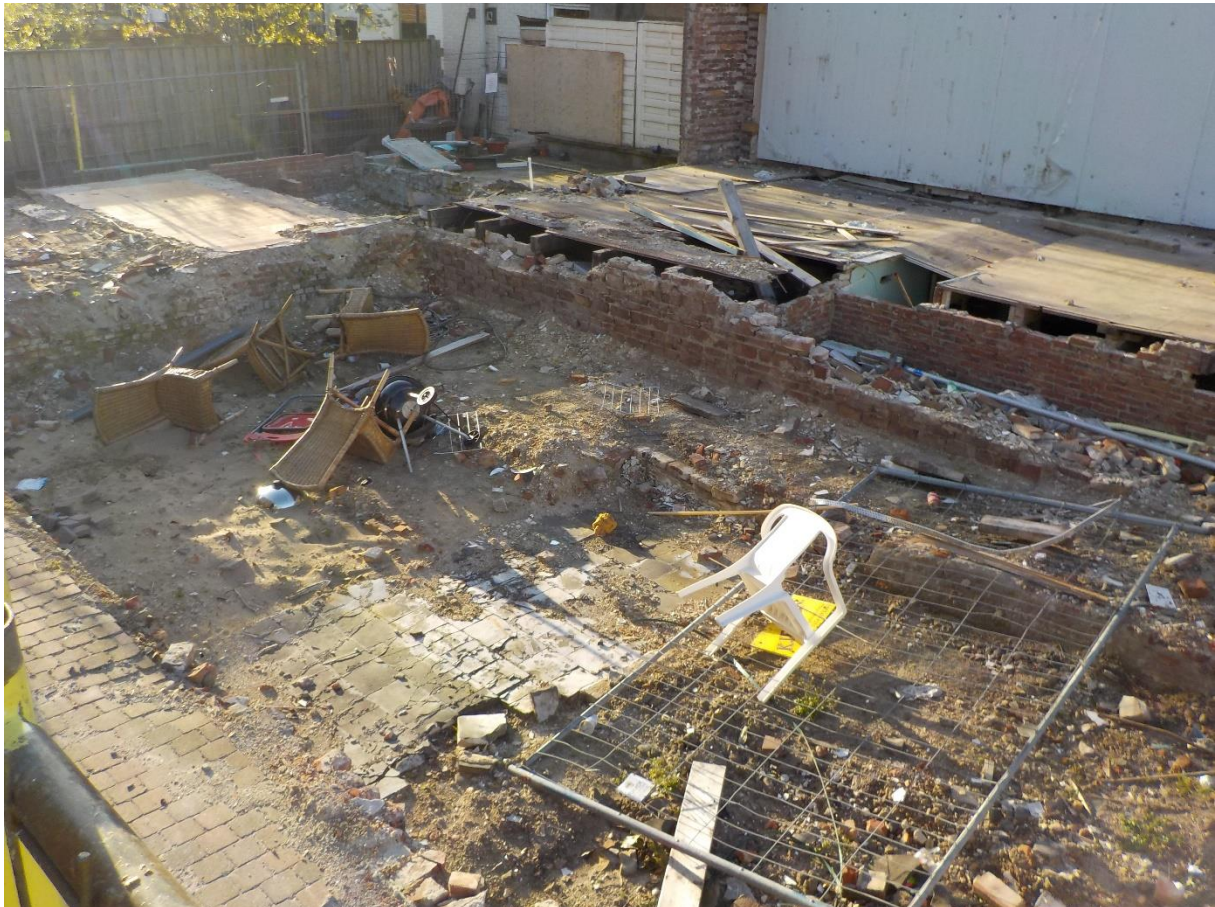
*Figuur 4: Bij aankomst bleken de houten vloeren en wat meubilair nog niet verwijderd te zijn van het archeologisch onderzoeksterrein (WP1-2). De opname is richting het zuidoosten gemaakt.*

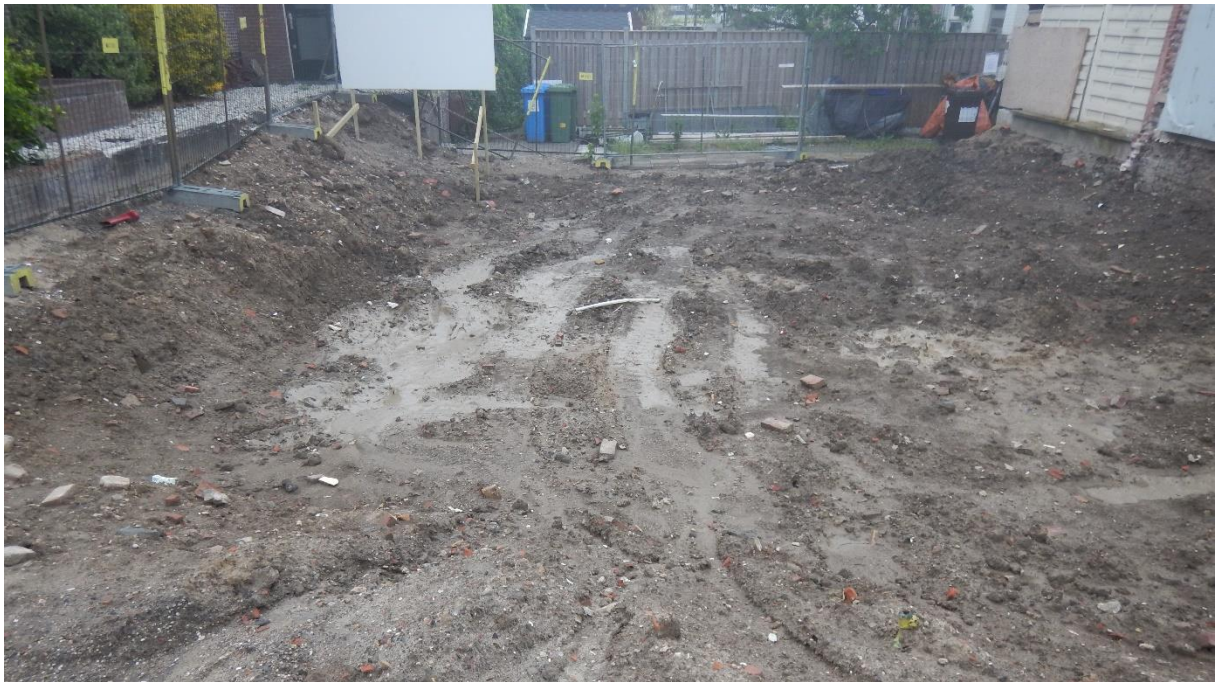
*Figuur 5: Bij aankomst voor het hervatten van de werkzaamheden in juni 2016 bleek het perceel Hooftstraat 132-134 (WP1-2) al bouwrijp te zijn gemaakt. De opname is richting het oosten gemaakt.*

De werkzaamheden zijn op 1 juni 2016 hervat en bij aankomst bleek dat de aannemer in de tussentijd het terrein bouwrijp had gemaakt zonder IDDS Archeologie te waarschuwen (Figuur 5). De graaf- en sloopwerkzaamheden ter hoogte van Hooftstraat 132-134 (WP1-2) zijn dus niet archeologisch begeleid.

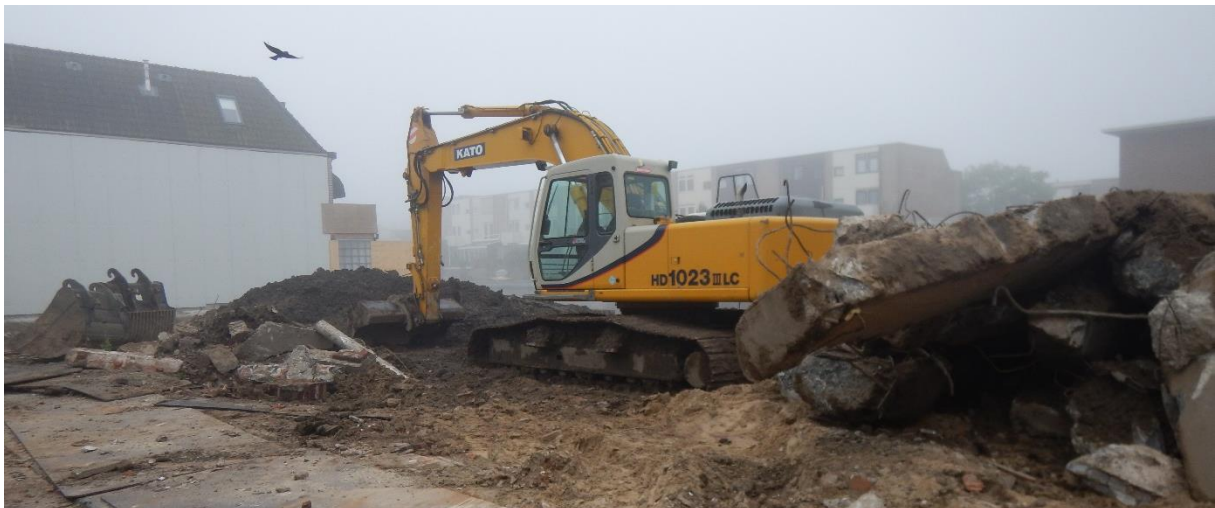
*Figuur 6: Voorafgaand aan de archeologische begeleiding was al een deel van de funderingen, tegen de afspraak in, verwijderd. De opname is richting het zuidwesten gemaakt.*

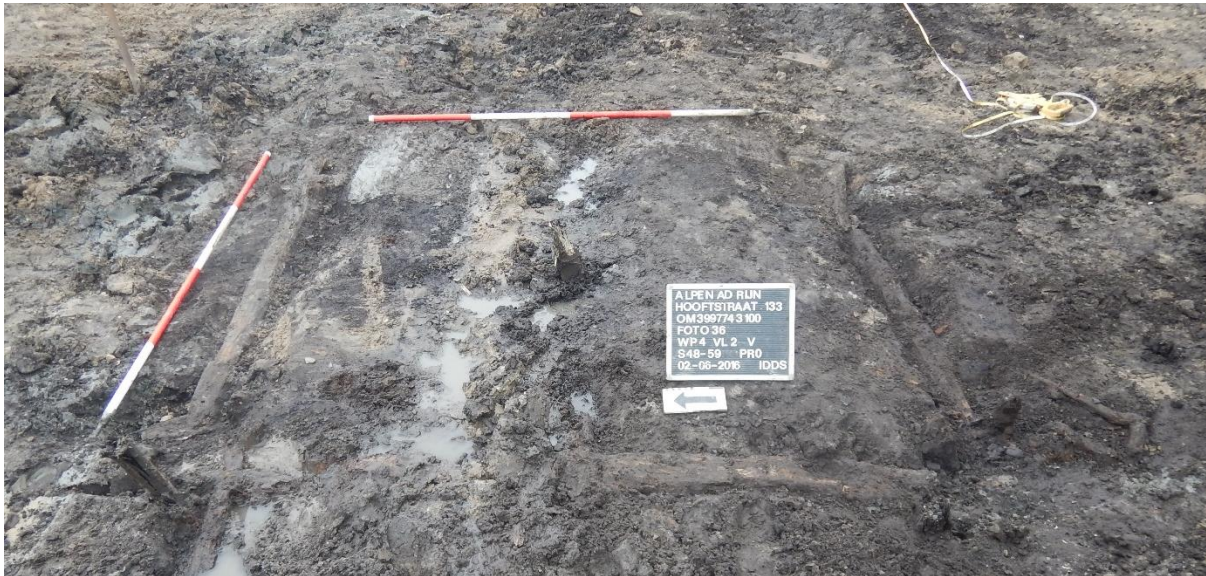
*Figuur 15: Het vierkant van houtstructuur 1, zoals deze in het veld werd aangetroffen. De liggende houten planken en palen vormen een vierkant lijken en op de hoeken zijn houten staken en paaltjes geplaatst.*

componenten. Tot het vierkant worden de palen S202, S203, S220-224, S229, S231, S238, S241, S247, S252, S259-260 en de planken S204, S225, S233, S236, S237 gerekend. Ook binnen in het vierkant zijn palen in een kruispatroon aangetroffen (S227, S228, S230, S235, S206). Mogelijk zijn deze geslagen om de overspanning van het vierkant te ondersteunen. Het vierkant kan bedekt zijn geweest met planken als een soort steiger of vlonder.

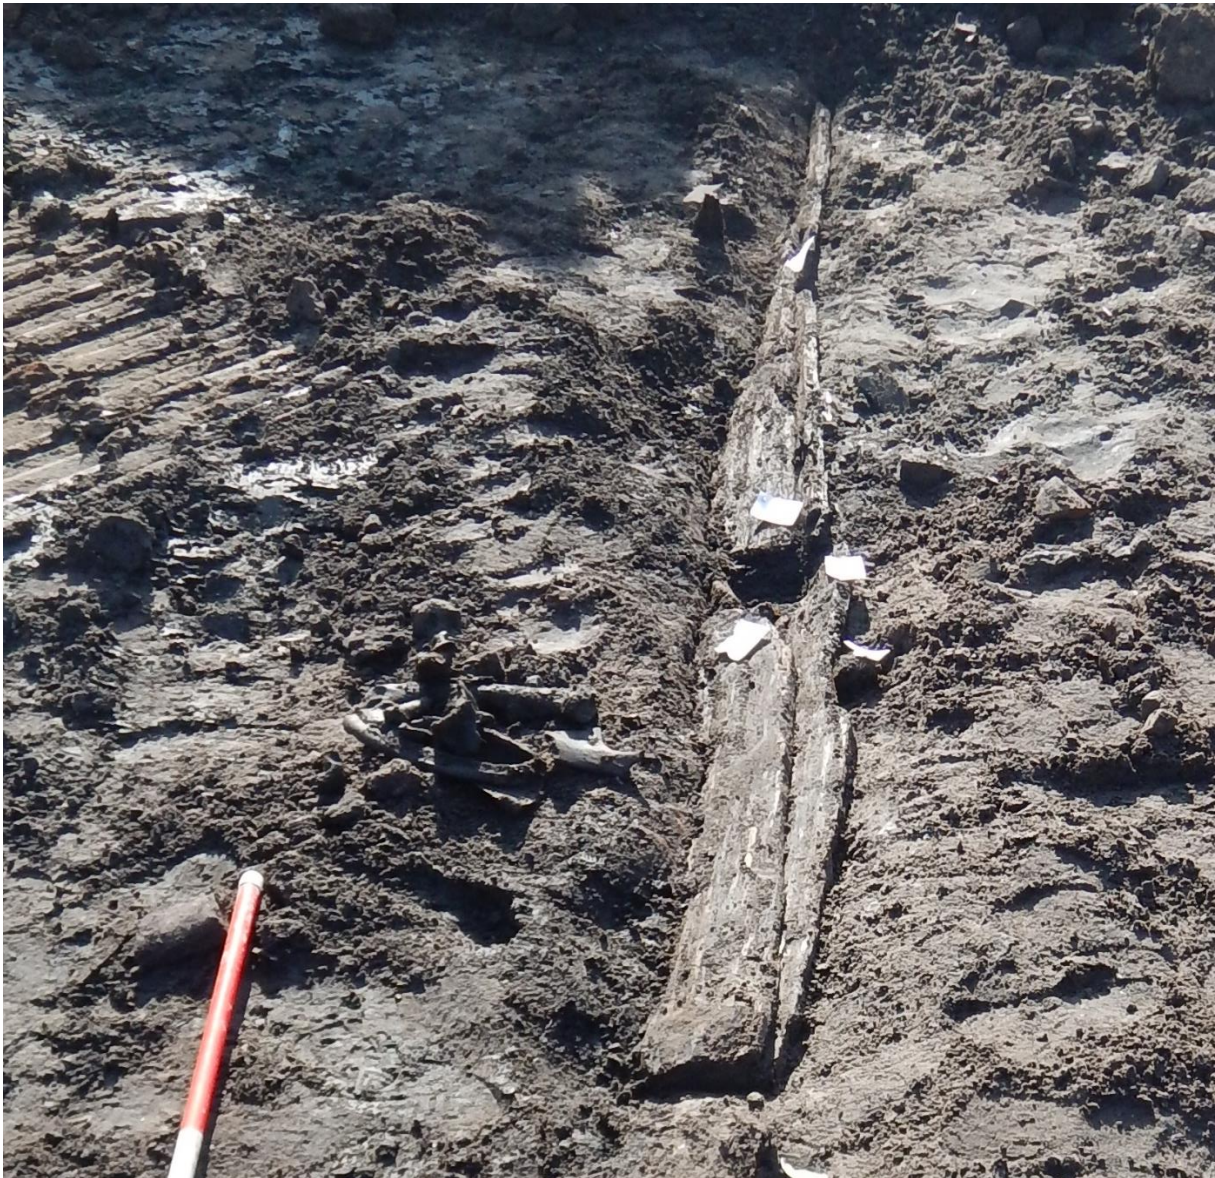
*Figuur 16: De planken van S217 die bij houtstructuur 3 worden gerekend. De opname is richting het oosten genomen.*

Houtstructuur 3 kan ook een uitbreiding op het aanlegsteigertje van houtstructuur 2 zijn. Deze constructie is waarschijnlijk voor 1650 gebouwd. Mogelijk is de inlaat aangepast en uitgebreid, zodat iets grotere bootjes ook konden aanleggen aan het steigertje.

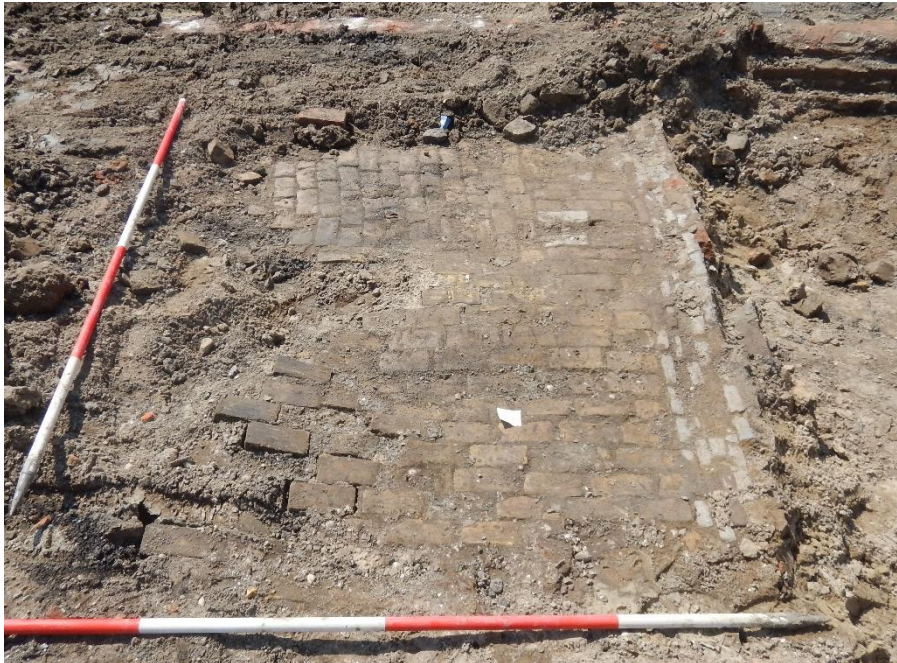
*Figuur 18: De vloer S181 heeft een band van rode klinkers op hun kant (rechts) en daar binnen een vlak van gele klinkers die op hun platte kant lagen. De foto is richting het westen gemaakt.*

Bij het archeologisch onderzoek werd een deel van de bestrating aangetroffen die behoorde bij het deel van het erf dat direct grensde achter het linker deel van het pand (S181). Het werd gevormd door een band van op hun kant geplaatste, rode klinkers en een groot vlak van gele klinkers die hun plat gelegd waren.

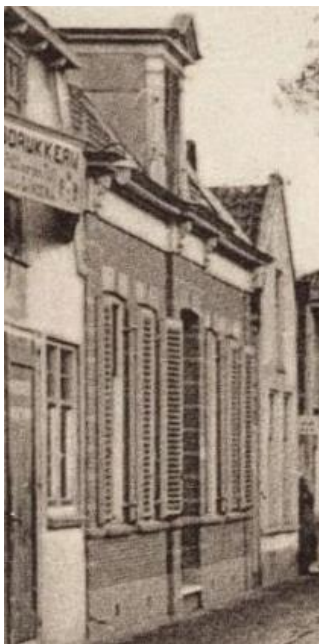
*Figuur 19: Detail uit een vroeg 20<sup>e</sup>-eeuwse foto van het pand op perceel Hooftstraat 141. (Bron: <http://www.alphens.nl/oudalphen>)*

In het derde of vierde kwart van de 19<sup>e</sup> eeuw lijkt het oude pand te zijn afgebroken om plaats te maken voor een representatief nieuw huis met kleine (toilet?)uitbouw, aan de rechterzijde. De nieuwbouw had een symmetrische, neorenaissancistische voorgevel van vijf vensterassen breed waarbij de entree zich in een vrij diep portiek bevond. Karakteristiek voor deze tijd zijn de geaccentueerde entreepartij, de geblokte strekse bogen en het hoofdgestel met geornamenteerde consoles. De voorgevel (S33, S174) werd met machinale baksteen op de fundering van de voorganger (S31) opgetrokken.

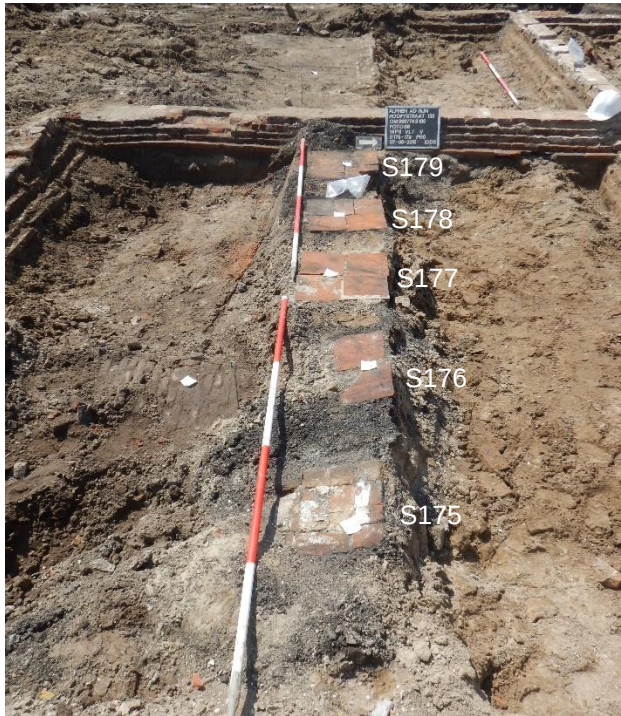
*Figuur 21: In de voorkamer van huisnummer 141 werden poeren aangetroffen. De opname is richting het westen genomen.*

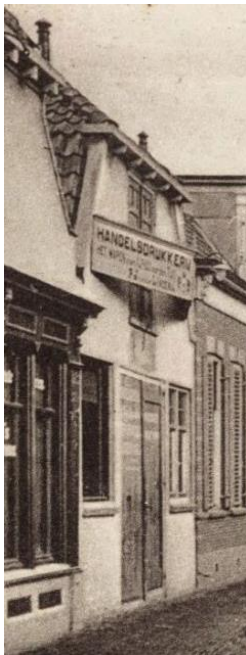
Figuur 23: Uitsnede uit een historische foto. Hierop is het pand van Hooftstraat 139 te zien. (Bron: <http://www.alphens.nl/oudalphen>)

Hooftstraat 139 werd na 1832 gebouwd op het lege erf tussen Hooftstraat 137 en Hooftstraat 141. Voor de beschrijving van de indeling dient de lezer zicht voor te stellen dat ze in de Hooftstraat staan en richting het westen kijken. Het pand had een diepe plattegrond en omvatte een begane grond en een zolder onder een afgewolfd mansardedak. Op de historische foto uit het begin van de 20<sup>e</sup> eeuw is het pand te zien met een eenvoudige, symmetrische voorgevel waarvan de afgeknotte vorm bepaald werd door het wolfseind van het dak. Het pand was destijds in gebruik als *Handelsdrukkerij* en vermoedelijk werd het voor die functie verbouwd. Een fragment van een scheidingsmuur dat bij het archeologisch onderzoek werd aangetroffen valt namelijk niet te combineren met de gevelindeling op de foto.

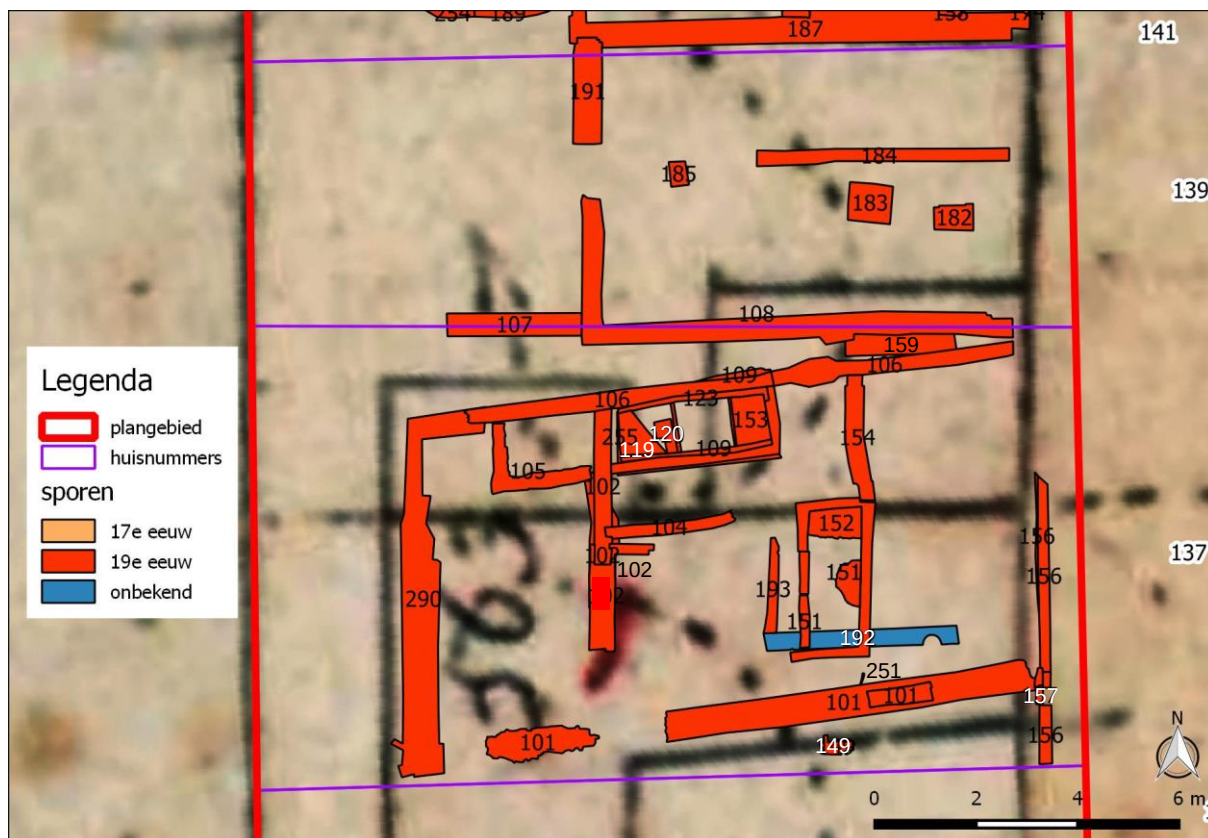
Figuur 24: De baksteensporen binnen de contouren van Hooftstraat 139 en 137 per periode weergegeven.

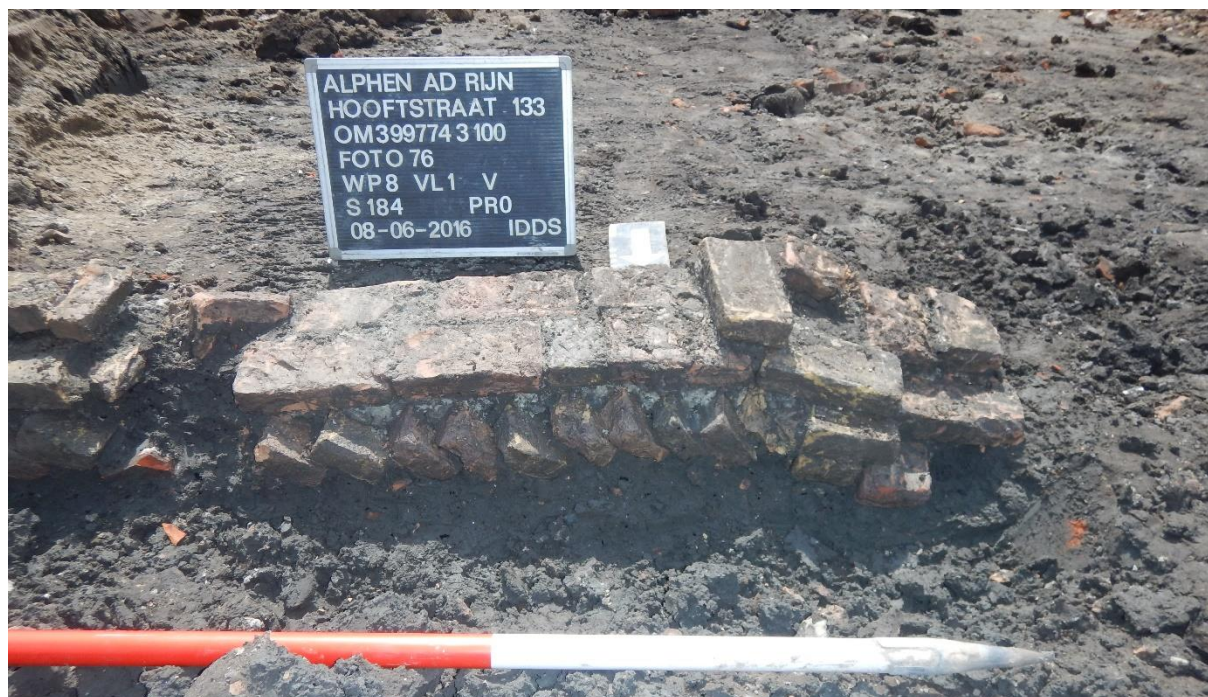
Figuur 25: De bakstenen van onderste laag van de muurfundering S184 waren op hun kant geplaatst.

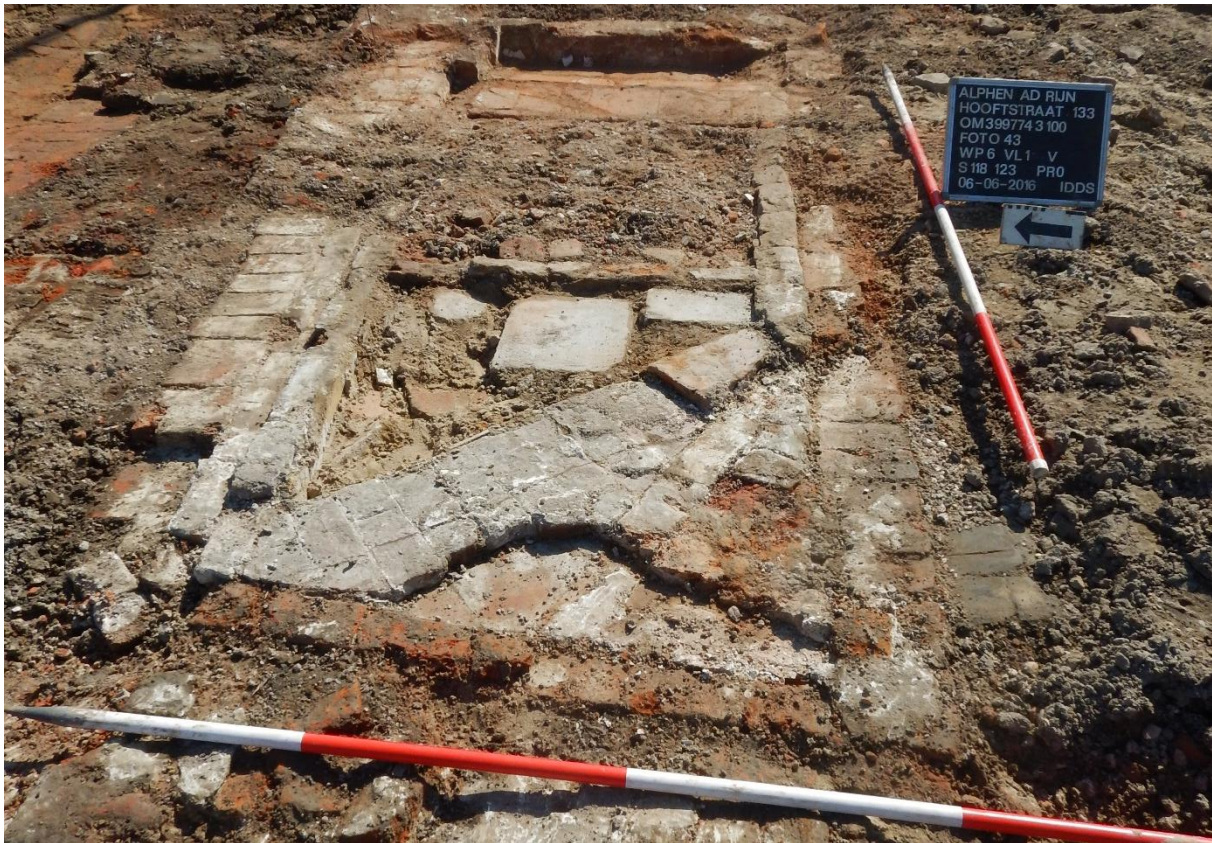
*Figuur 26: De 19<sup>e</sup> eeuwse kelder van huisnummer 137. Aan de voorzijde is de traprede nog goed herkenbaar. De opname is richting het oosten gemaakt.*

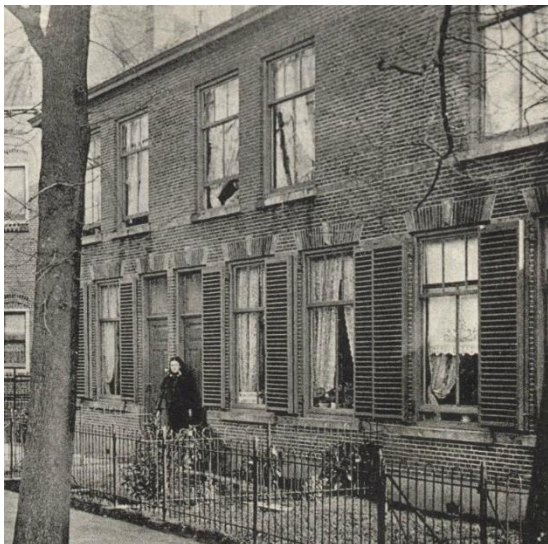
Figuur 29: Een deel van de gemeenschappelijke voorgevel van Hooftstraat 132-134. (Bron: <http://www.alphens.nl/oudalphen>)

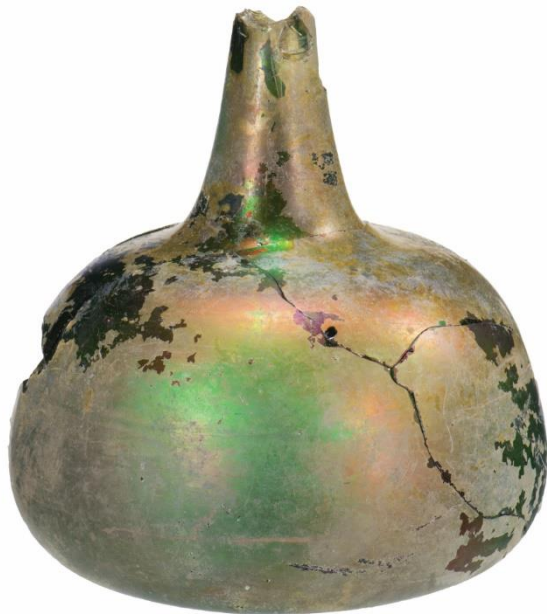
*Figuur 31: Bij het onderzoek is een bijna complete wijnfles met afgeplat conisch lichaam aangetroffen (vnr. 100).*

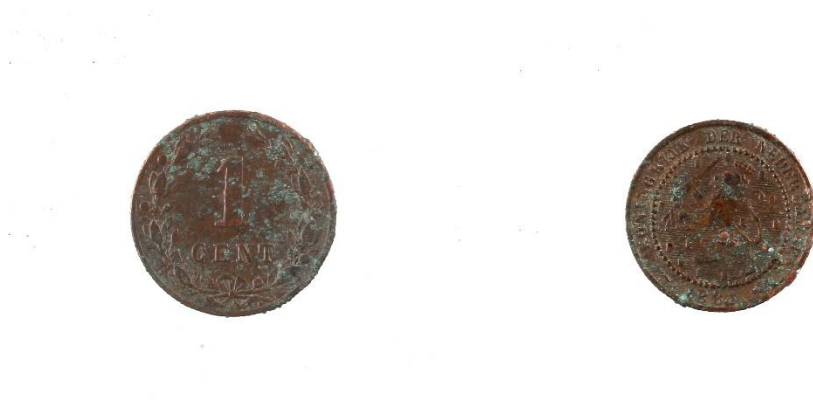
*Figuur 32: Voor- en keerzijde van een Leeuwencent uit 1881. Diameter 2cm.*

De cent betreft een Leeuwencent en is onder Willem III (1849-1890) geslagen in 1881 (vnr. 33, Figuur 32). Van de vier duiten konden drie exemplaren worden gedetermineerd. Het betreft allen duiten van Holland die zijn geslagen in de periode tussen 1574-1579 (vnr. 8/73/81, Figuur 33). De duiten zijn zwaar aangetast door corrosie en de muntstempels zijn, op de munt met vondstnummer 0081 na, zeer slecht leesbaar. Op de voorzijde van dit type duit is standaard een voorstelling van een Nederlandse maagd in een tuin afgebeeld met het opschrift: AVX NOS IN NOM DOM (onze hulp is in de naam des Heeren). De keerzijde van de munt toont het wapen van Holland met kroon en jaartal en het opschrift: PHS D G HISP Z REX COMES HO (Philips, bij Gods gratie koning van Spanje en Engeland, graaf van Holland).

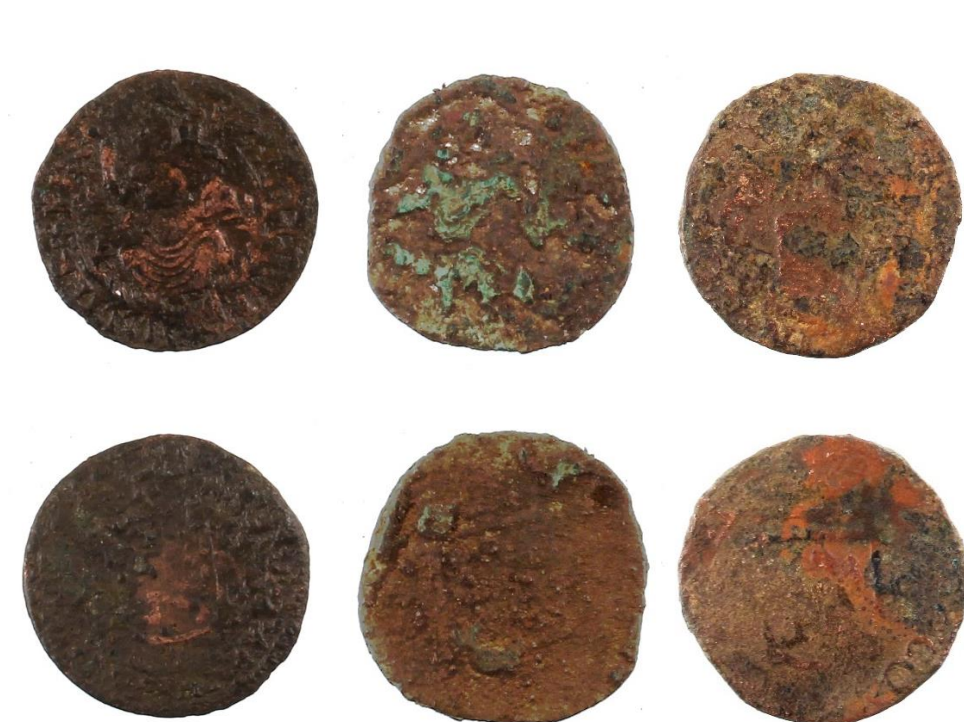
*Figuur 33: Voor- en keerzijdes van drie duiten van Holland uit het laatste kwart van de 16e eeuw. De diameter van deze munten is 2,5 cm. Links vnr. 81, midden vnr. 8, rechts vnr. 73.*

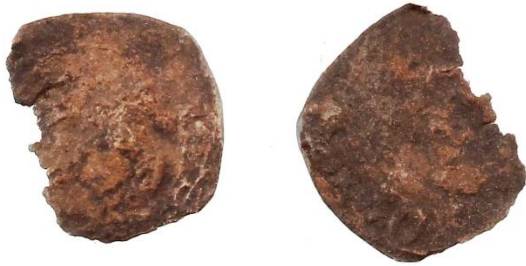
*Figuur 34: Voor- en keerzijde van een fragment van vermoedelijk een koperen milt of miltje uit de vroege 16<sup>e</sup> eeuw (vnr. 113). Diameter 1,2 cm.*

De laatste munt betreft een fragment (vnr. 113, Figuur 34). De diameter van deze munt zal oorspronkelijk 1,2 cm zijn geweest. De muntstempels zijn niet of nauwelijks leesbaar. De munt kan niet worden

gedetermineerd. De grootte van de munt en de stijl van de voor een klein gedeelte nog vaag waarneembare omschrift met (Gotische) letters doet vermoeden dat het om een koperen miltje uit de eerste helft van de 16<sup>e</sup> eeuw moet gaan.

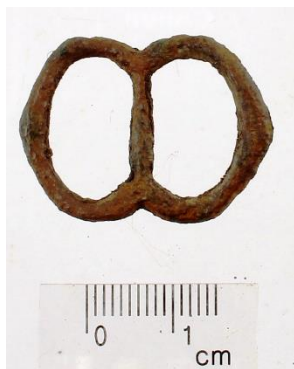
*Figuur 35: Dubbel ovaalvormige riemgesp uit de periode 15<sup>e</sup> t/m de 18<sup>e</sup> eeuw (vnr. 100).*

Twee vondsten betreft gespen. Een met koper gelegeerde dubbel ovaalvormige gesp met middenstijl zat oorspronkelijk bevestigd op een leren broekriem (vnr. 100, Figuur 35). De vormtraditie van dit type gesp beslaat een lange periode van gebruik en dateert in de periode vanaf de 15<sup>e</sup> tot en met de 18<sup>e</sup> eeuw.<sup>13</sup>

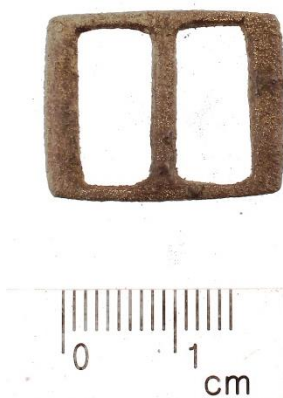
*Figuur 36: Eenvoudig rechthoekig schoengespje uit de 14<sup>e</sup> of 15<sup>e</sup> eeuw (vnr. 86).*

Een eenvoudig rechthoekig met koper gelegeerd gespje met middenstijl heeft oorspronkelijk gefunctioneerd als schoengesp (vnr. 86, Figuur 36). Dit type schoen gespjes worden over het algemeen in de 14<sup>e</sup> of 15<sup>e</sup> eeuw gedateerd.<sup>14</sup>

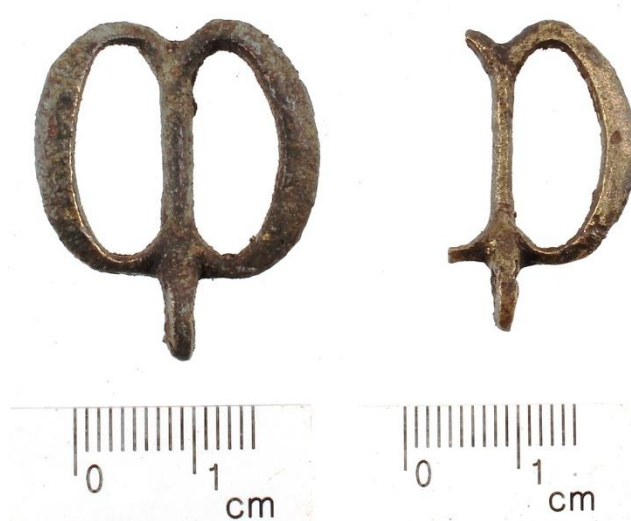
Figuur 37: Twee koppelpassanten uit de 16<sup>e</sup> of 17<sup>e</sup> eeuw. Links vnr. 72, rechts vnr. 80.

Twee vondsten betreft koppelpassanten en zijn identiek in vorm en grootte (vnr. 72/80, Figuur 37). Koppelpassanten werden om een gordel of riem geschoven en dienden om de riemtong bij de riem te houden. Het oogje onderaan de passant diende ter ophanging van andere riemen of kettingen waaraan bijvoorbeeld weer dolken en degens werden opgehangen. Koppelpassanten met de vorm van een dubbel ovaal kunnen in de 16<sup>e</sup> of 17<sup>e</sup> eeuw worden gedateerd.<sup>15</sup>

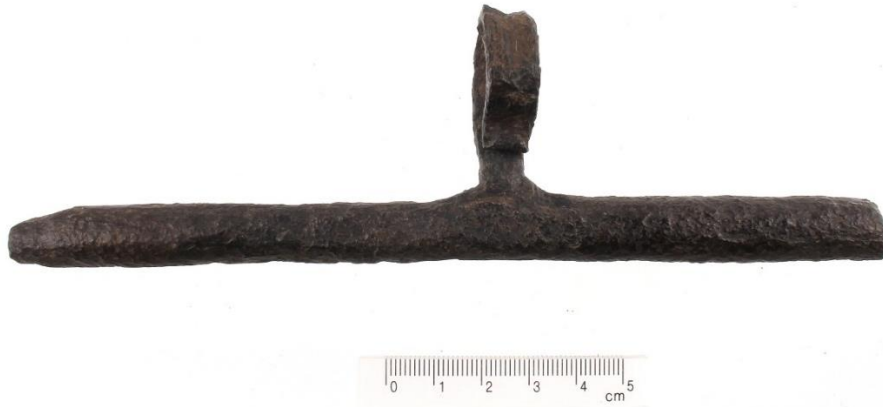
*Figuur 38: Vergrendelingspen (vnr. 42).*

Ook van een ijzeren pen met oog is de toepassing niet geheel duidelijk (vnr. 42, Figuur 38). De massieve pen is 18,5 cm lang en heeft een diameter van 1,8 cm. De diameter van het aangesmede oog is ca. 1 cm. Vermoedelijk betreft het hier een pen die is gebruikt om een deur of luik mee te kennen vergrendelen. Het aangesmede oog bevond zich naar alle waarschijnlijkheid om een ijzeren stang waar de pen eenvoudig over geschoven kon worden om het vervolgens in een uitsparing van een kozijn te kunnen plaatsen.

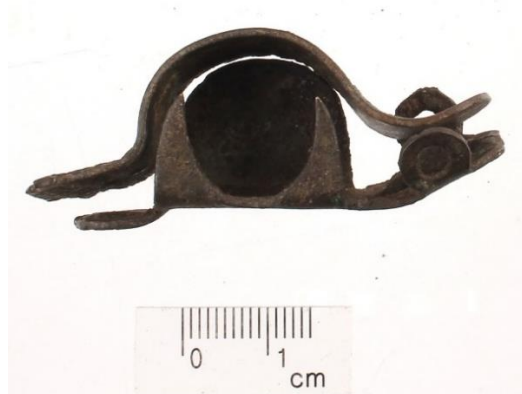
*Figuur 39: Beslag uit de Moderne tijd (vnr. 7).*

Van een tweedelig en met koper gelegeerd beslagstuk is duidelijk dat het heeft gefunctioneerd ter opsluiting of de ophanging van een buis (vnr. 7, Figuur 39). Omdat goede parallellen voor het beslagstuk niet zijn gevonden is de exacte toepassing niet duidelijk. Het beslagstuk doet (vroeg) modern aan en is vervaardigd uit gestanst plaatwerk en heeft ronde nagelgaten voor bevestiging aan een muur of wand. Vermoedelijk hebben we hier te maken met een beslagstuk dat diende ter ophanging van een buis ter geleiding van gordijnrings. Een datering in de 20<sup>e</sup> eeuw is aannemelijk.

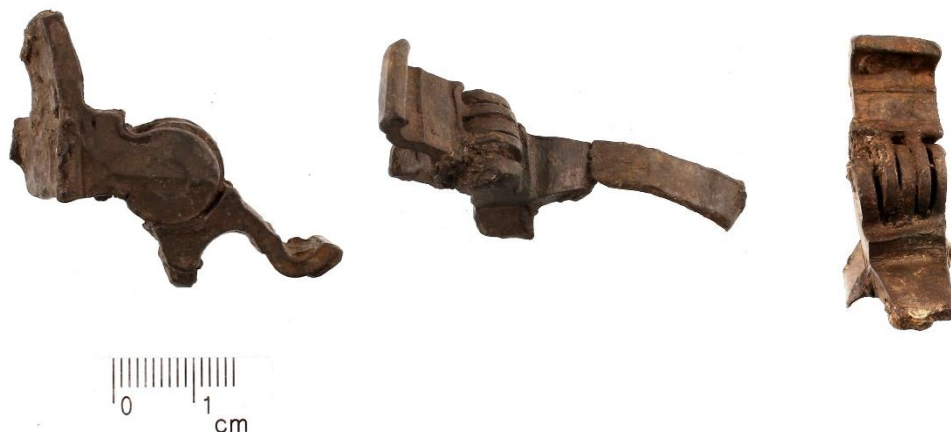
*Figuur 40: Tinnen duimrust. Oorspronkelijk een onderdeel dat heeft uitgemaakt van bijvoorbeeld een schenkan of bierpul van aardewerk.*

Een tinnen duimrust heeft oorspronkelijk onderdeel uitgemaakt van een scharnierend deksel op bijvoorbeeld een schenkan of bierpul van aardewerk (vnr. 104, Figuur 40) De duimrust zat secundair op de bovenzijde van de greep bevestigd. Door de eenvoudige uitvoering en het feit dat niet duidelijk is aan wat voor een type of soort kan of bierpul de duimrust bevestigd heeft gezeten, valt een nauwkeurigere datering dan de periode van de Nieuwe tijd niet te geven.

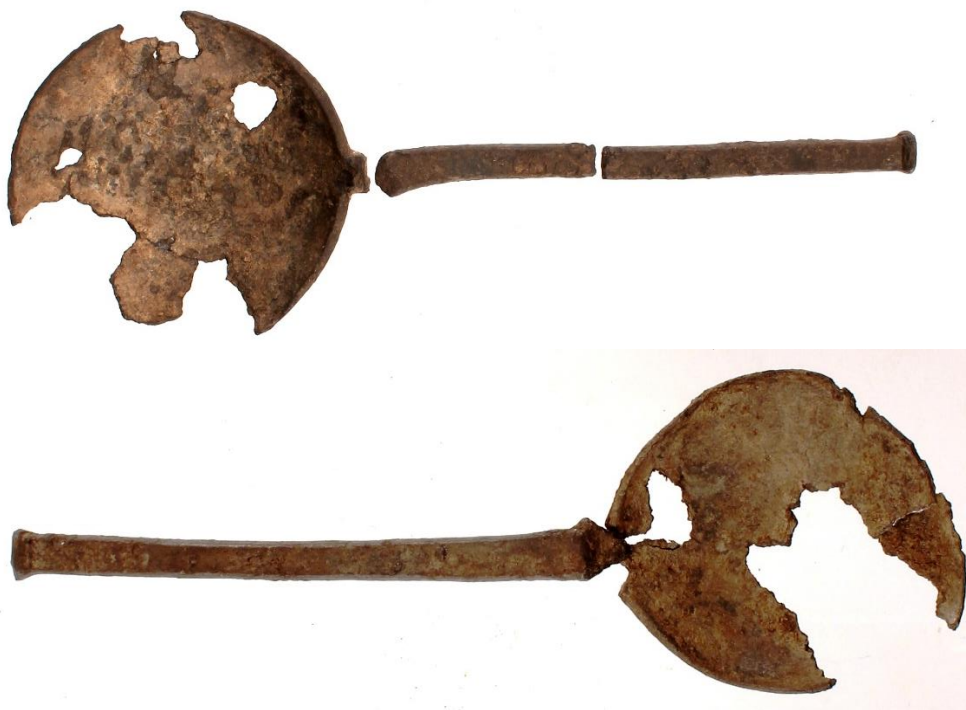
*Figuur 41: Twee tinnen lepels uit de tweede helft van de 16<sup>e</sup> eeuw (vnr. 5).*

Vijf fragmenten hebben toebehoord aan twee tinnen lepels van hetzelfde type (vnr. 5, Figuur 41). Het betreft lepels met een ronde bak en een rechte onversierde steel. De stelen zijn rechthoekig in doorsnede. Op de achterzijde bij de overgang van steel naar bak bevindt zich een verdikking, ook wel een naald genoemd. In de voorzijde van de bak en ter hoogte van de steel van een van de twee lepels bevindt zich vaag nog een merk in de vorm van een gekroonde roos. In de kroon bevinden zich geen initialen. Gekroonde rozen zonder initialen kunnen als de oudste roosmerken van dit type worden beschouwd.<sup>16</sup> Het type lepel dateert in de tweede helft van de zestiende eeuw.<sup>17</sup> De grootste lepel is 20 cm in lengte. De diameter van de bak van deze lepel is met 7 cm vrij groot te noemen. De andere kleinere lepel is 18,5 cm lang. De bak van deze lepel is 6 cm.

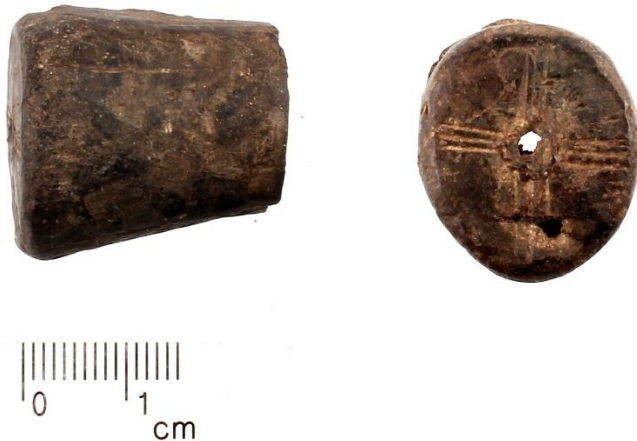
Figuur 42: Eenvoudig loden mesheft met een bekroning met ingekerfde versiering (vnr. 76).

Een loden beslag heeft als bekroning van het houten of benen heft van een mes gediend (vnr. 76, Figuur 42). Het beslag is 2,4 cm lang en de opening heeft een diameter van 1,5 cm. Het beslag is aan de

buitenzijde met eenvoudige inkervingen in de vorm van gearceerde lijnpatronen versierd. Op de achterzijde is een kruismotief aangebracht. Centraal op de achterzijde van de koker bevindt zich een nagelgaatje. Oorspronkelijk zal hier een nagel zijn doorgevoerd om het op de achterkant van het heft te kunnen bevestigen. Eenvoudige mesheft bekroningen zoals dit exemplaar zijn niet nauwkeurig te dateren. Een datering in de periode van de late Middeleeuwen tot en met de Nieuwe tijd is aannemelijk.

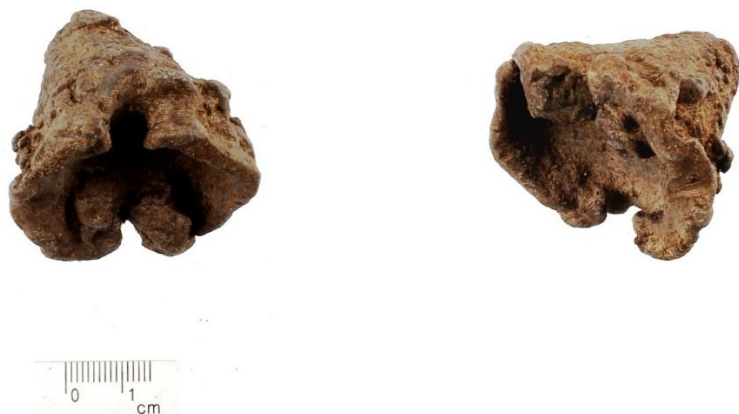
*Figuur 43: Deze loodprop is waarschijnlijk als reparatielood gebruikt om een vloeistof container mee te dichten (vnr. 42).*

Een grote en conisch of kegelvormige loodprop is waarschijnlijk gebruikt als reparatielood om een vloeistof container mee af te dichten (vnr. 42, Figuur 43). Aan de bovenzijde bevinden zich nog afdrucken van het aandrukken van het vloeibaar gemaakte lood.

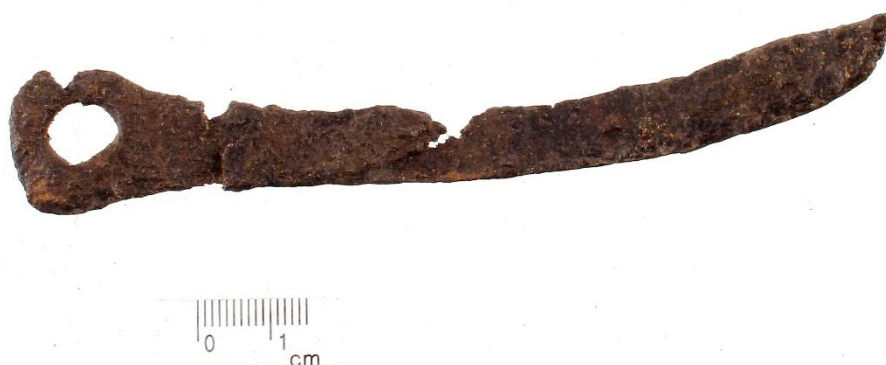
*Figuur 44: De functie van dit voorwerp is onbekend, maar doordat er geen snijvlak aanwezig is, lijkt een functie als mes uitgesloten (vnr. 38).*

Van een ogenschijnlijk compleet bewaard gebleven ijzeren voorwerp is niet duidelijk wat de functie is geweest (vnr. 38, Figuur 44). Het gaat om een 12 cm lange en 1 cm brede strip met aan één zijde een verbreding met daarin een bevestigingsoog. De strip is 1 tot 2 mm dik. Het geheel is licht gekromd. Al heeft de vorm veel weg van een mes, door zowel het grote bevestigingsoog en het gegeven dat er zich geen verdunnend vlak of snijvlak aan één van de zijanten van de strip bevindt, lijkt een functie als mes uitgesloten.

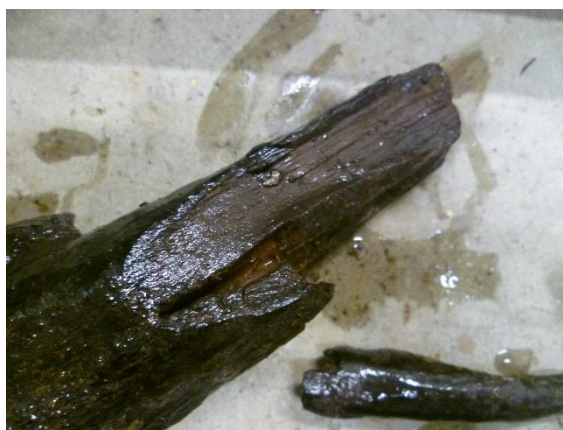
Figuur 45. Paal (S50, vnr. 10) gemaakt van elzenhout (*Alnus glutinosa*).

Uit het vierkant zijn drie palen (S50, S86 en S89) bemonsterd en deze worden in paragraaf 7.6.3 besproken. De palen S50 en S89 zijn ook aangeboden voor <sup>14</sup>C-analyse. Hieruit blijkt dat de palen een datering hebben tussen 1521 en 1653 (S50) en 1513 tot 1646 (S89).

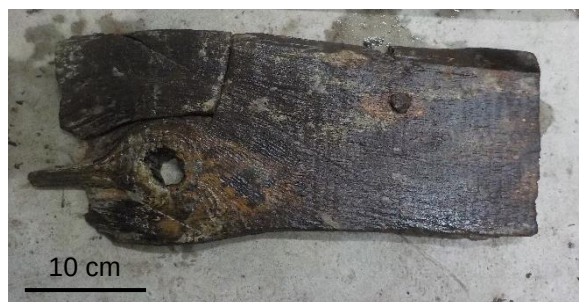
Figuur 47. Vnr. 97: plank gemaakt van grenenhout.

Van houtstructuur 2 zijn de palen S206 (vnr. 92), S207 (vnr. 98), S198 (vnr. 99), de balk S200 (vnr. 95) en de planken S197 (vnr. 90) en S240 (vnr. 97) verzameld. Uit het midden van het vierkant, het mogelijke steigertje van houtstructuur 2 is de paal S206 (vnr. 92) verzameld. Het is een eikenhouten paal die erg knoestig is (Figuur 51). De plank S240 lag aan de oostzijde van het vierkant van houtstructuur 2. De plank is van grenenhout met daarin een spijker en een gat achtergelaten door een knoest (Figuur 47). Het is onduidelijk of de spijker een functie heeft gehad binnen houtconstructie 2. In het veld kon niet duidelijk gezien worden of de plank aan een anders stuk hout vast zat. Het is ook mogelijk dat de spijker al in het hout zat, voor het in deze constructie werd verwerk. Dit geeft aan dat er sprake is van hergebruikt hout.

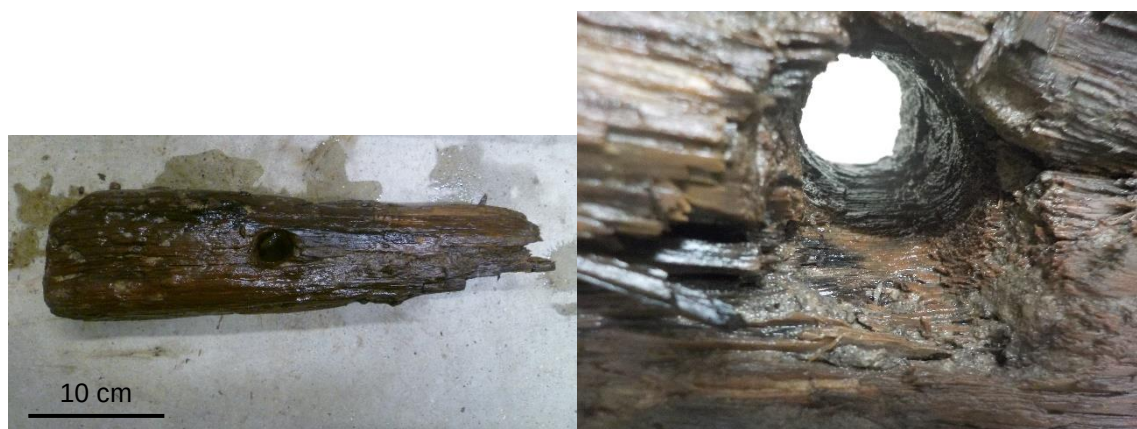
Figuur 48. Vnr. 95: een paal gemaakt van vurenhout. In het midden van de paal is een gat aanwezig.

Ook bij de balk S200 (vnr. 95) lijkt gebruik te zijn gemaakt van hergebruikt hout. De balk is van vurenhout (Figuur 48) en in het midden van de balk is een gat gemaakt. De functie van het gat is onduidelijk, ook omdat niet duidelijk is of het om hergebruikt hout gaat.

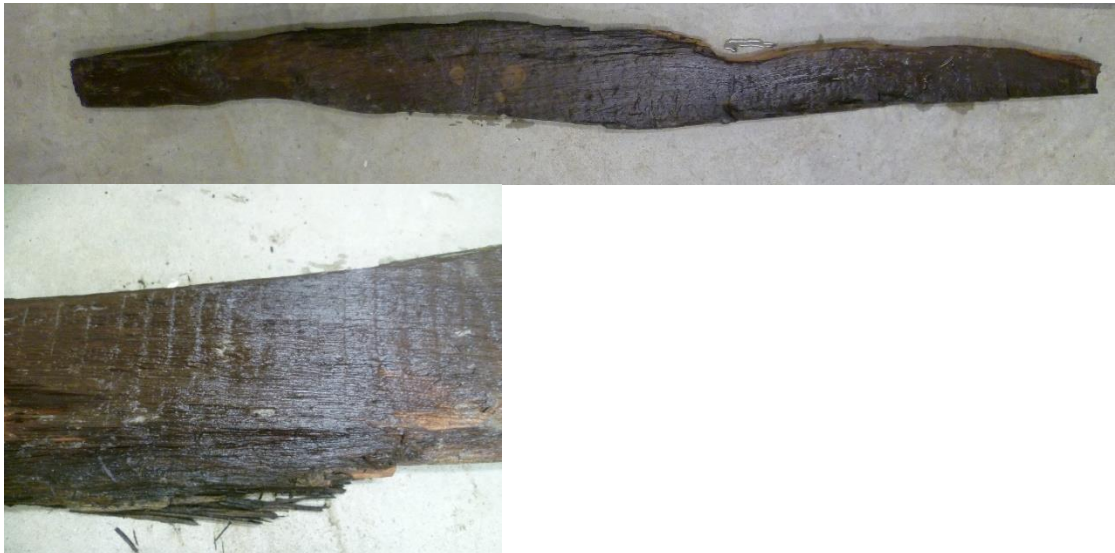
Figuur 50. Plank gemaakt van grenenhout (*Pinus sylvestris*), mogelijk machinaal gezaagd (S197, vnr. 90).
