Archeologische begeleiding (protocol opgraven)

**Hoofdstraat 133-141,  
Alphen aan den Rijn  
Gemeente Alphen aan den Rijn**

*IDDS Archeologie rapport 2042*

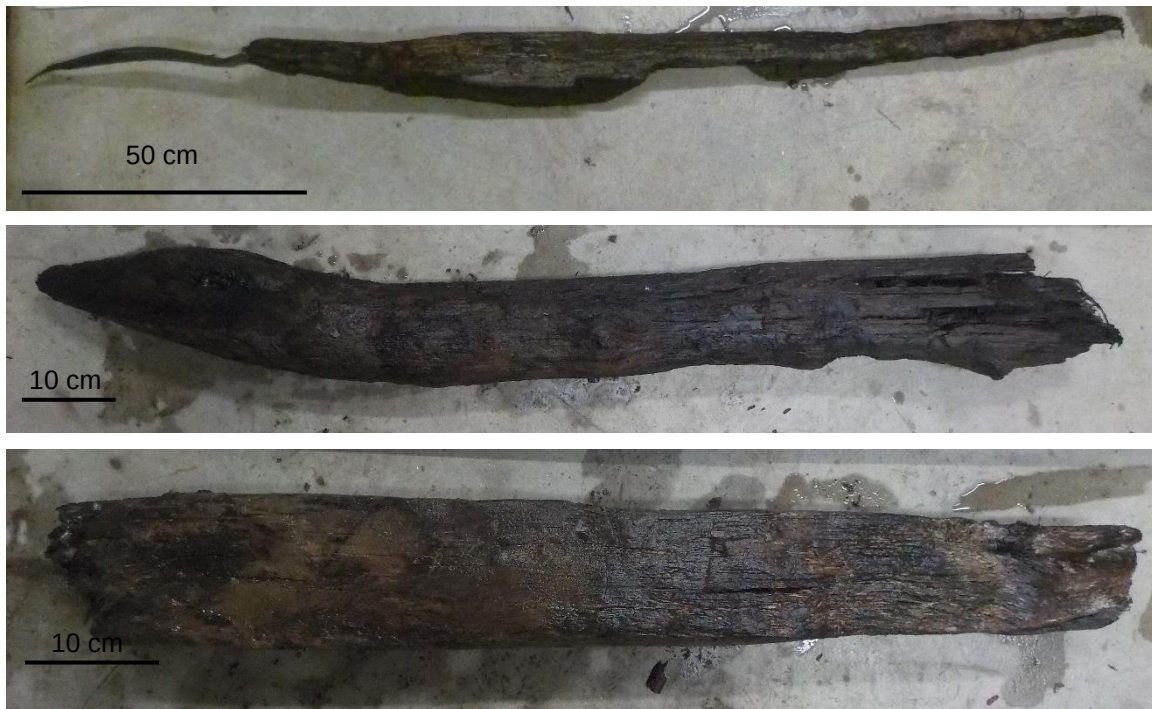
*Figuur 51: Van boven naar beneden S217 (vnr. 91), S206 (vnr. 92) en S244 (vnr. 93). Deze drie palen zijn van eikenhout.*

Van houtstructuur 2 zijn de palen S206 (vnr. 92), S207 (vnr. 98), S198 (vnr. 99), de balk S200 (vnr. 95) en de planken S197 (vnr. 90) en S240 (vnr. 97) verzameld. Uit het midden van het vierkant, het mogelijke steigertje van houtstructuur 2 is de paal S206 (vnr. 92) verzameld. Het is een eikenhouten paal die erg knoestig is (Figuur 51). De plank S240 lag aan de oostzijde van het vierkant van houtstructuur 2. De plank is van grenenhout met daarin een spijker en een gat achtergelaten door een knoest (Figuur 47). Het is onduidelijk of de spijker een functie heeft gehad binnen houtconstructie 2. In het veld kon niet duidelijk gezien worden of de plank aan een anders stuk hout vast zat. Het is ook mogelijk dat de spijker al in het hout zat, voor het in deze constructie werd verwerk. Dit geeft aan dat er sprake is van hergebruikt hout.

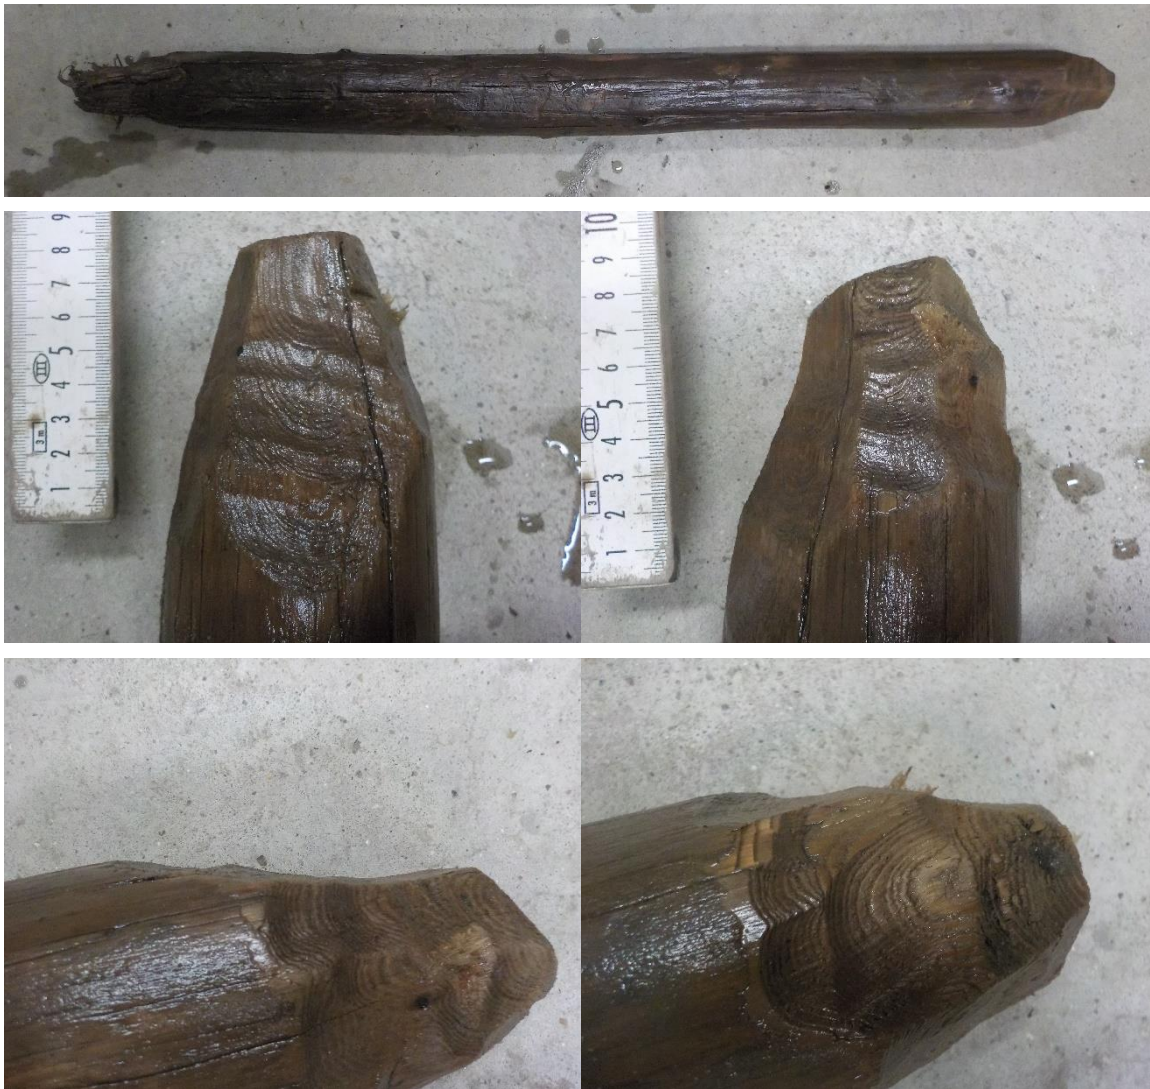
*Figuur 52. Vnr. 112: een paal gemaakt van vurenhout waarbij de punt bestaat uit vele kleine kapvlakken.*

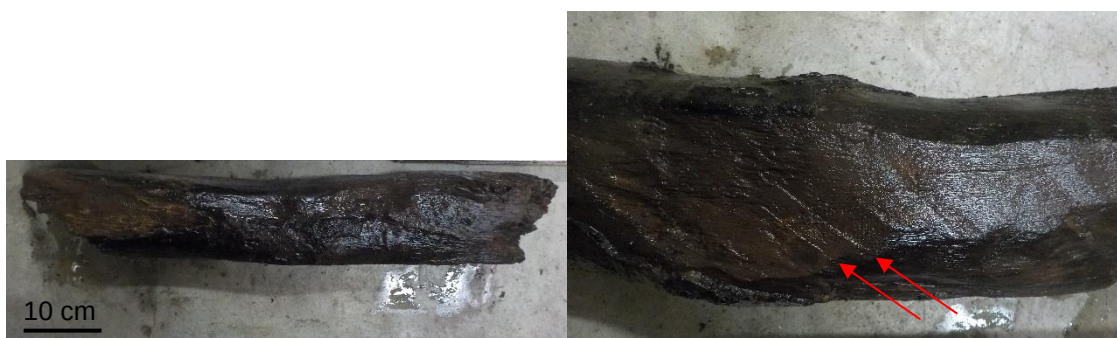
*Figuur 53. Vnr. 94: een paal gemaakt van elzenhout. Met rode pijlen zijn de sporen van bramen op de bijl waarmee de paal gemaakt is aangegeven.*

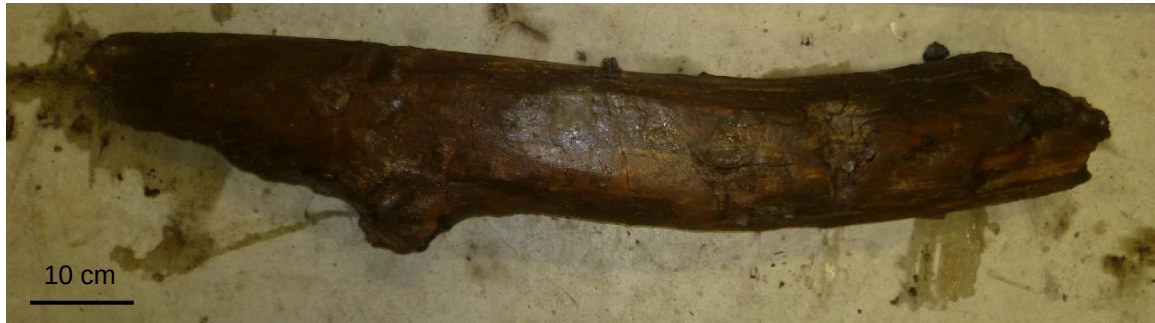
Figuur 54. Vnr. 124: paal gemaakt van wilgenhout.

Uit beschoeiing 1 is S291 (vnr. 124) verzameld. het betreft een knoestige paal gemaakt van wilgenhout waar de schors soms nog aanwezig was (Figuur 54).

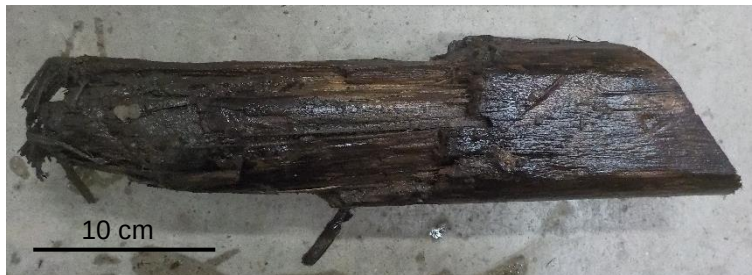
Figuur 55. Vnr. 117: Paal gemaakt van vurenhout (*Picea abies*).

Uit beschoeiing 3 is een paal S280 (vnr. 117) verzameld. De paal is een paal gemaakt van het hout van de fijnspar (*Picea abies*), ook wel vurenhout genoemd (Figuur 55).

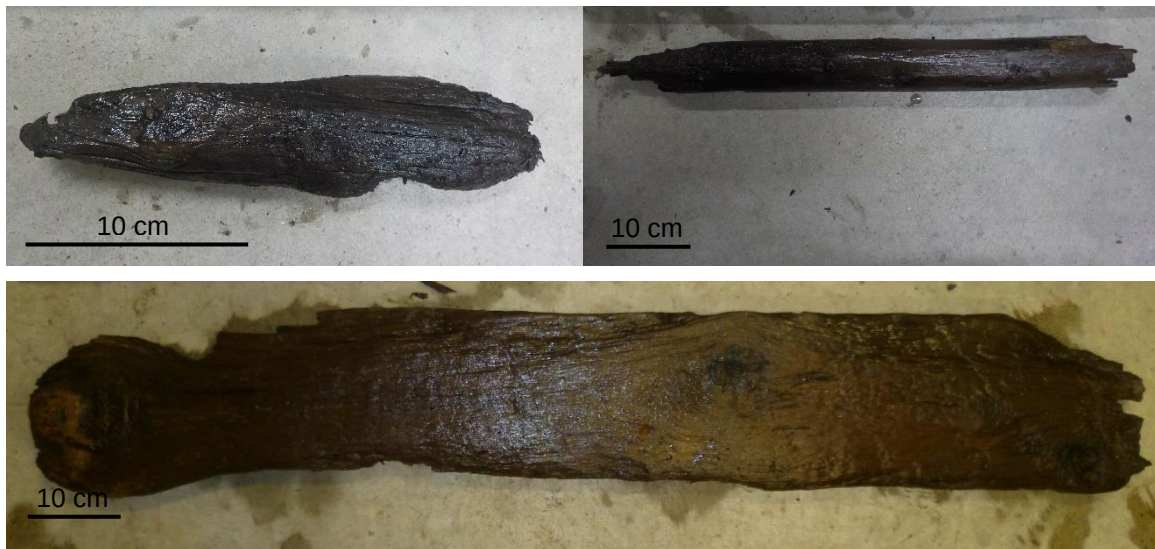
Figuur 56. Vnrs. 103, 105 en 106: een paal van elzenhout, een paal van hout van de douglasspar (*Pseudotsuga menziesii*) en een plank van grenen.

De sporen S270 (vnr. 103), S267 (vnr. 105) en S265 (vnr. 106) lijken te behoren tot de beschoeiing van een de zijslot S268. S270 is een elzenhouten paaltje en S265 is een vrij grote knoestige plank gemaakt van grenen. S267 (vnr. 105) is een opvallende vondst. Het betreft een paal gemaakt van hout van de Douglasspar (*Pseudotsuga menziesii*). In het hout zijn vraatsporen van insecten(larven) aangetroffen, wat, wanneer dit heeft plaatsgevonden voor het gebruik als paal, duidt op een slechte kwaliteit. Deze boomsoort is pas sinds 1850 in Nederland aanwezig als importsoort uit Noord-Amerika, maar wordt vanaf 1860 pas algemener.<sup>22</sup> Dit geeft dus aan dat als deze paal daadwerkelijk bij de beschoeiing hoort, deze vanaf de tweede helft van de 19<sup>e</sup> eeuw te dateren is. Hiervan kan echter geen sprake zijn. De sloot staat al niet meer op de kaart van 1832.

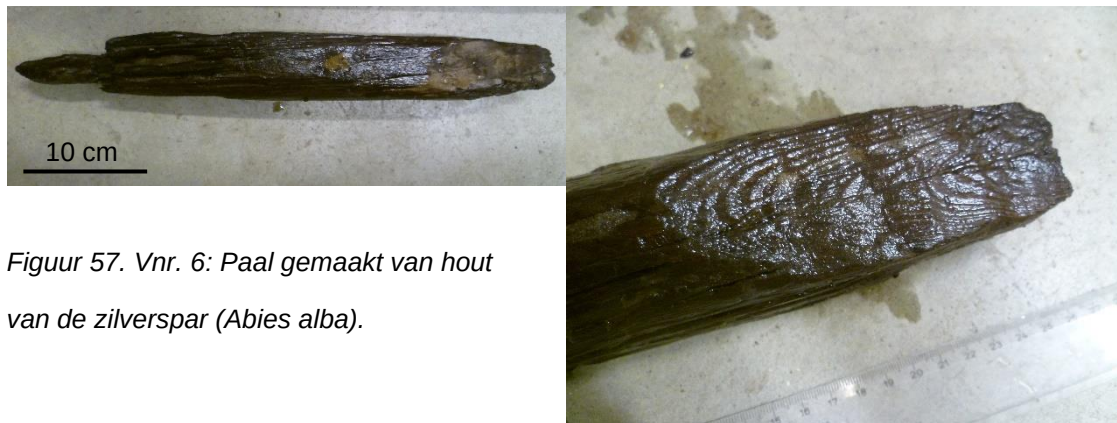
Figuur 57. Vnr. 6: Paal gemaakt van hout van de zilverspar (*Abies alba*).

De houtvondst S40 (vnr. 6 ) is een paal gemaakt van hout van de zilverspar (*Abies alba*). Het aangepunte deel van de paal bestaat uit meerdere kapvlakken en verder viel het op dat de paal knoestig is (Figuur 57).

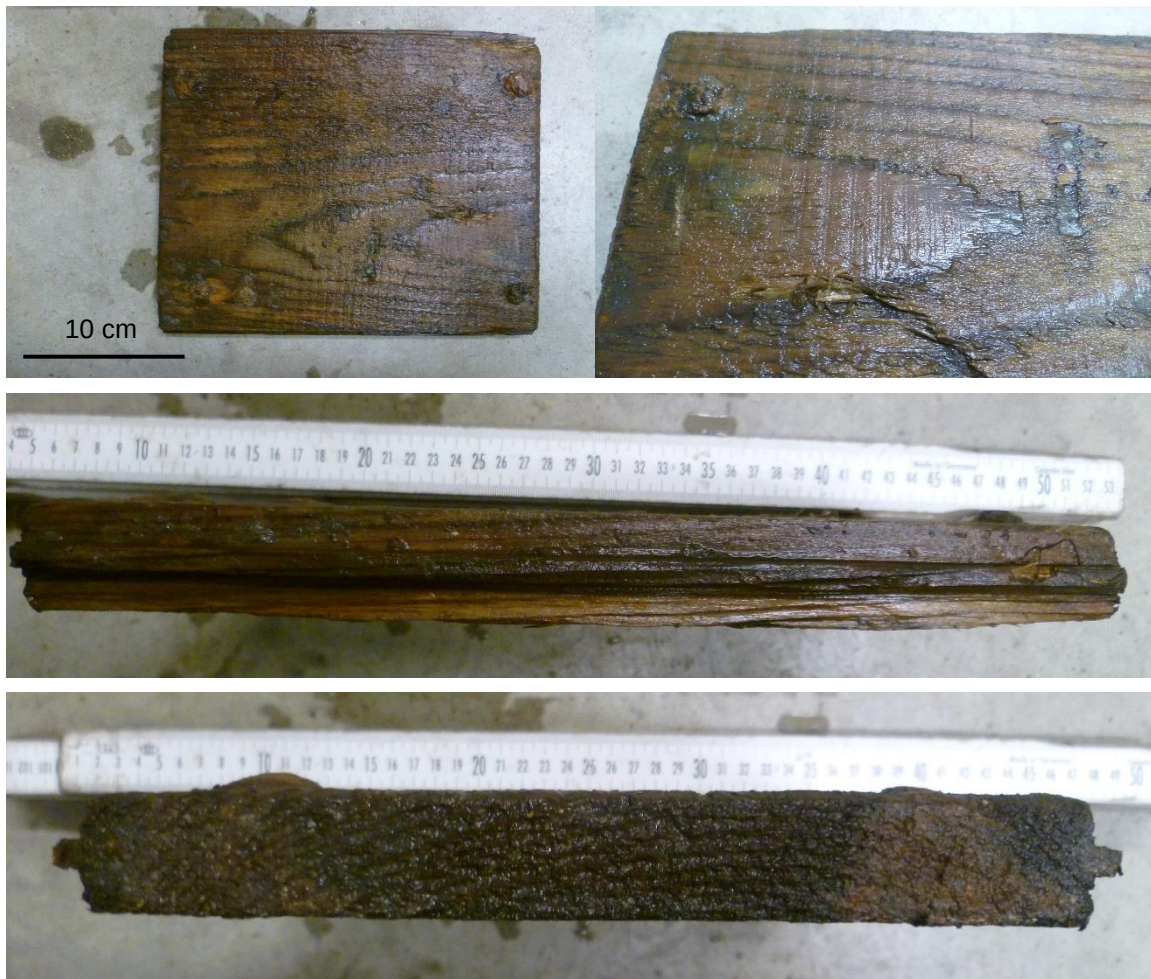
*Figuur 58. Vnr. 96: Plank gemaakt van hout van de zilverspar. Rechtsboven: sporen van machinaal zagen; midden: bovenaanzicht op een mes van de plank; onder: zij aanzicht van de plank met beide messen zichtbaar.*

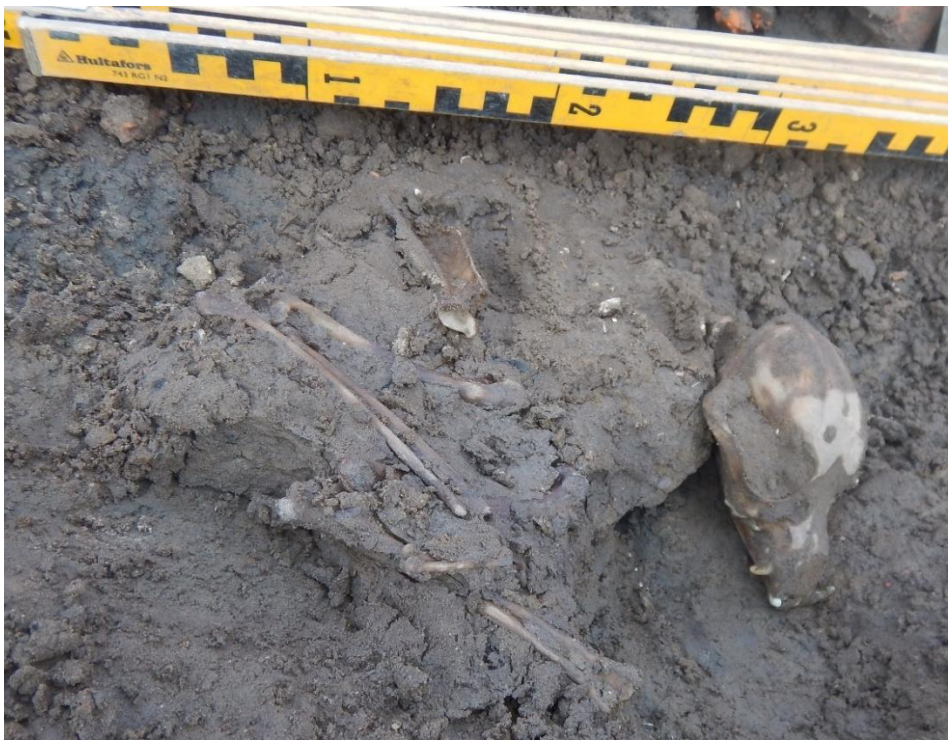
*Figuur 59: Tijdens het verdiepen werd tussen de muurfunderingen S184 en S187 het skelet van een klein hondje gevonden.*

Botten van de hond zijn aangetroffen in de kuil S268 en de ophooglaag S9015. In de ophooglaag is een bijna compleet skelet van een klein hondje gevonden. Het diertje is begraven tussen de muurfunderingen S187 en S184 op een diepte van 0,71 m –NAP. Van het hondje zijn 70 botjes verzameld, voornamelijk uit de voorzijde van het lijfje (Figuur 59). Het betreft een klein oud hondje met artritus in het linker voorpootje. Ook heeft het al enkele tanden verloren. Het hondje heeft ongeveer het formaat van een Jack Russel terrier.
