# Boom Effect Analyse

Advies te behouden, te verplanten of te  
verwijderen beplanting

Plangebied: Voorplein Bodegraven

| Colofon | |
|---|---|
| Rapportkenmerk | ER20221220v02 |

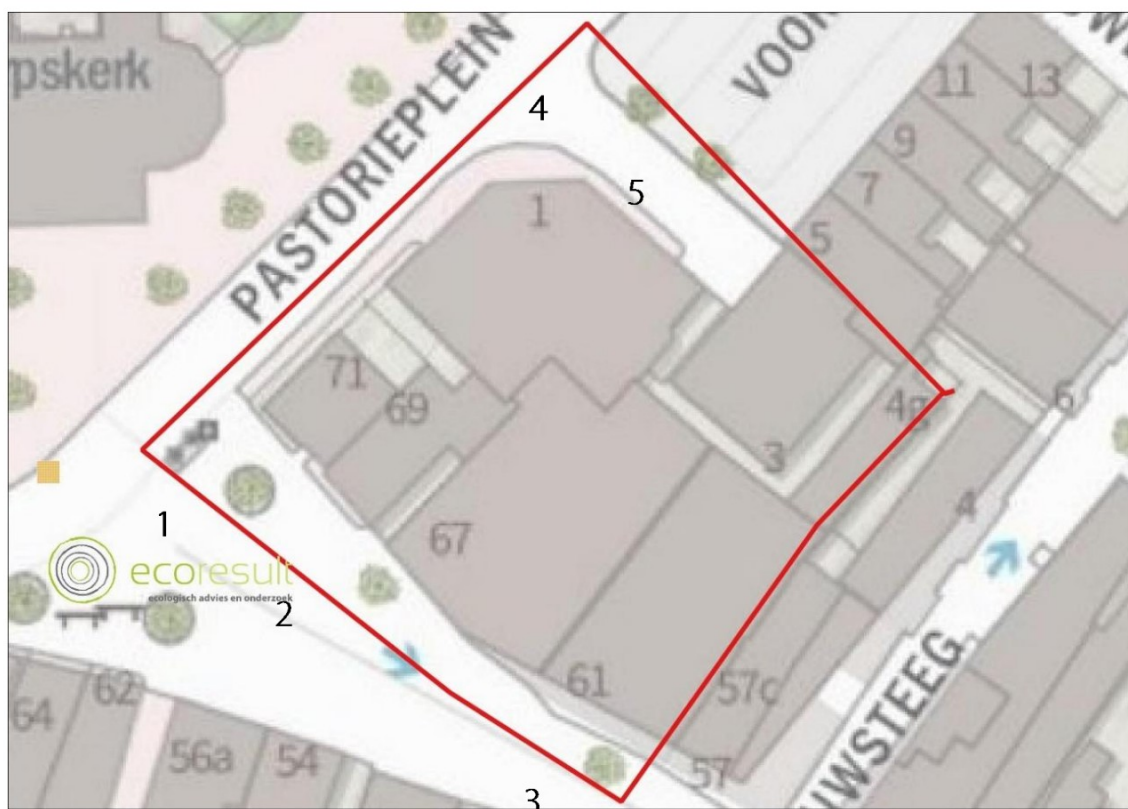
Figuur 5: genummerde bomen corresponderen met onderstaande tabel.

- Afzetten beschermde zone rondom te behouden bomen (boom 1, 2, 3, 4, 5). Treffen beschermingsmaatregelen:
- breng stambescherming aan bij de bomen
- laat eventueel nodige snoei van takken uitvoeren door hovenier
- bedek blootgelegde wortels zsm weer met grond of met vochtige doeken
- verwijder geen wortels van 5 cm of dikker
- verwijder niet meer dan 20% van totale worteloppervlak

- Ja, de linde en de Valse Christusdoorn, boom 1 en 3 kunnen gemakkelijk verplant worden met een wortelkluit van 2 – 2,5 meter doorsnede.
- Nee, de paardenkastanje herstelt naar verwachting niet meer van snoei van dikke takken en van wortelverlies.
