## Fase 2- Funderingsonderzoek

Kerkgebouw Moerkapelle

Documentnummer : R22AA0229.002rev.0

In opdracht van de Protestantse Gemeente Moerkapelle (hierna: PGM) heeft IFCO Funderingsexpertise B.V. (hierna: IFCO) op 20 september 2022 een fase 2 - funderingsonderzoek uitgevoerd aan het kerkgebouw aan de Dorpsstraat 17 te Moerkapelle.

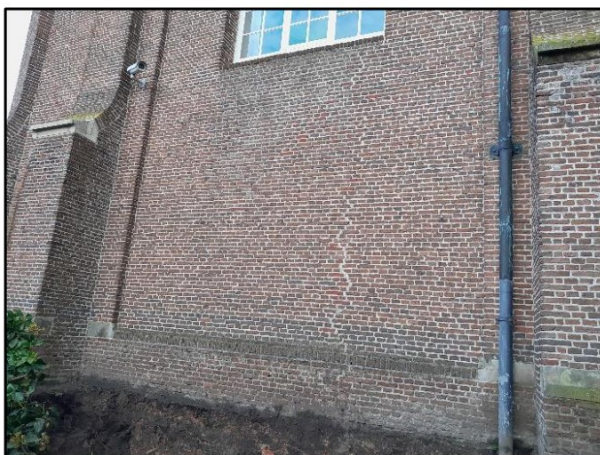
*Figuur 4.1 Onderzoekslocatie ter plaatse van het linker raamkozijn*

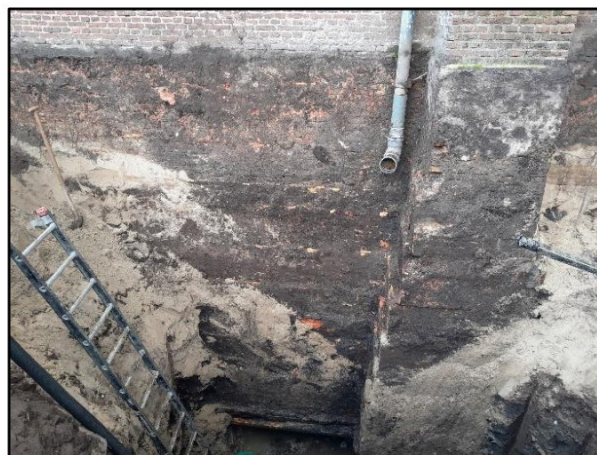
*Figuur 4.2 Ontgraving funderingsconstructie rechtsonder het raamkozijn en ter plaatse van de rechter steunbeer*
