Gouda Kaaimuur Willem Vroesentuin-Sint Janskerk

Bouwhistorische verkenning

BAAC Rapport B-19.0105

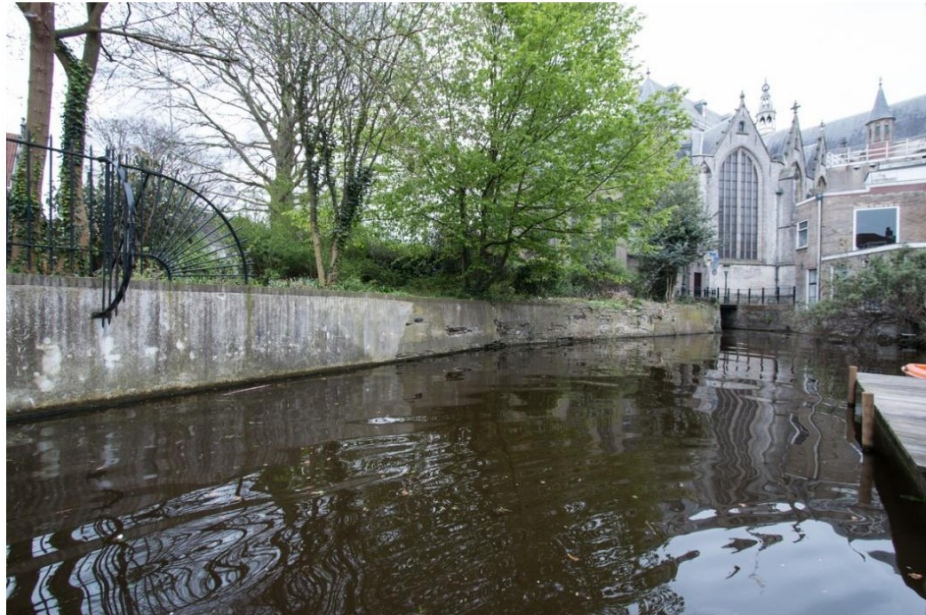
Kaaimuur langs de Vroesentuin met in de achtergrond het koor van de Sint-Janskerk.

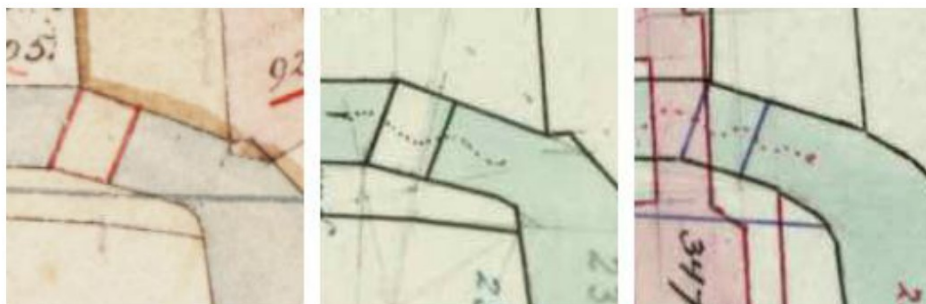
De kadastrale kaarten doen vermoeden dat er aan in de bocht het nodige gewijzigd is. Aan de betrouwbaarheid van de kaartjes kan worden getwijfeld.

Uit het kadastrale onderzoek is naar voren gekomen dat de kaaimuur hier vroeger een hoek heeft gehad. Het is zeer aannemelijk dat die hoek eerder aan vervanging toe is geweest omdat erosie er meer grip op heeft en misschien ook wel vanwege schade door stroming en aanvaring. Bij de herstelwerkzaamheden

kan daarom gekozen zijn voor een bocht en voor toepassing van natuursteen op (en mogelijk onder) de waterlijn.

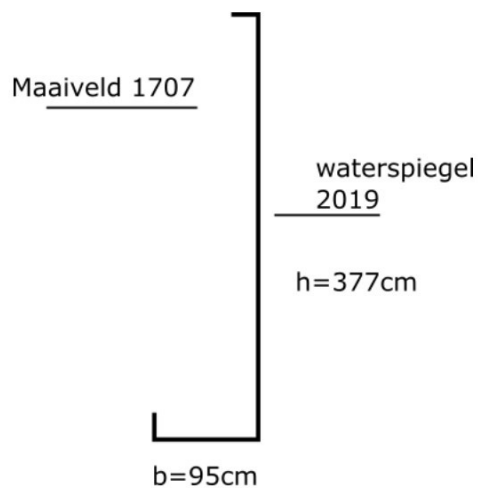
Uit het bestek is op de maken dat de kaaimuur aan de voet een dikte kreeg van circa 95 centimeter en dat de muur tot ongeveer 80 centimeter boven maaiveldniveau moest worden opgemetseld. De totale hoogte van de muur werd bepaald op een kleine 380 centimeter. Zoals eerder al is opgemerkt, is het aannemelijk dat het maaiveld in de afgelopen drie eeuwen omhoog is gebracht én dat gelijktijdig de bovenzijde van de muur door verwerking is afgebrokkeld. In de loop van de twintigste eeuw zijn op verschillende plekken nieuwe rollagen aangebracht om verdere erosie te voorkomen. Middelen we maaiveldstijging en verval, dan zou de onderkant van de kaaimuur op basis van het bestek op ongeveer twee meter beneden de waterspiegel te vinden moeten zijn. Het werk werd uitgevoerd door [REDACTED]

Schematische weergave van de muur volgens bestek uit 1707.

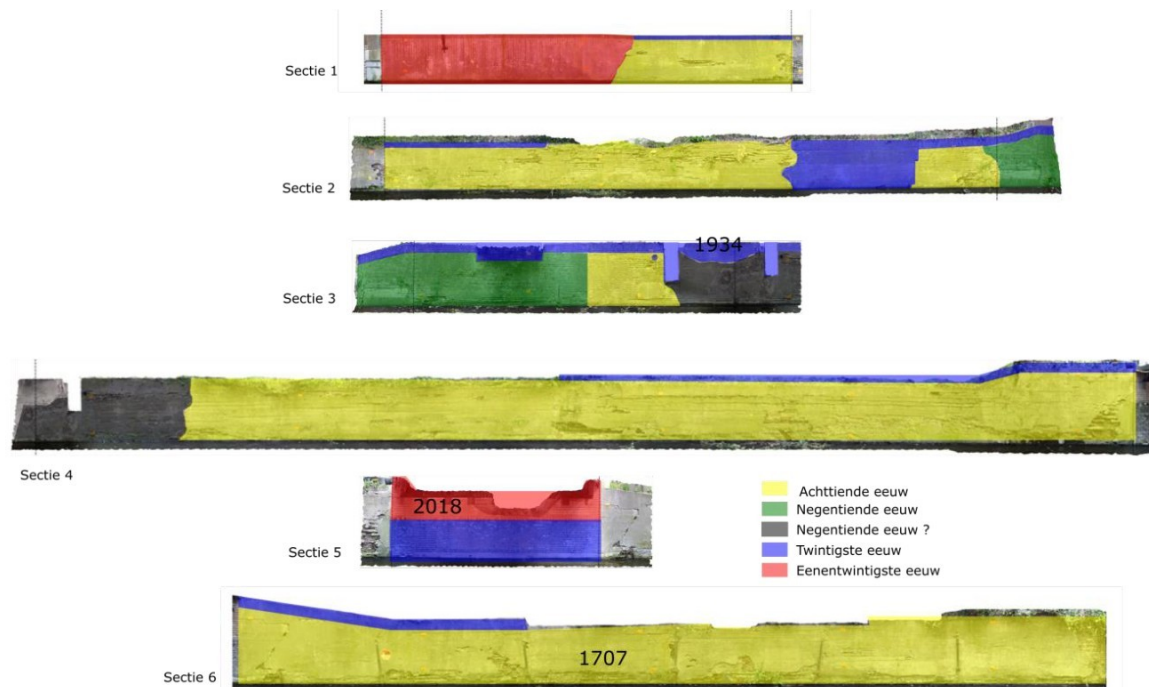
Faseringskaart van de kaaimuur om de Willem Vroesentuin.

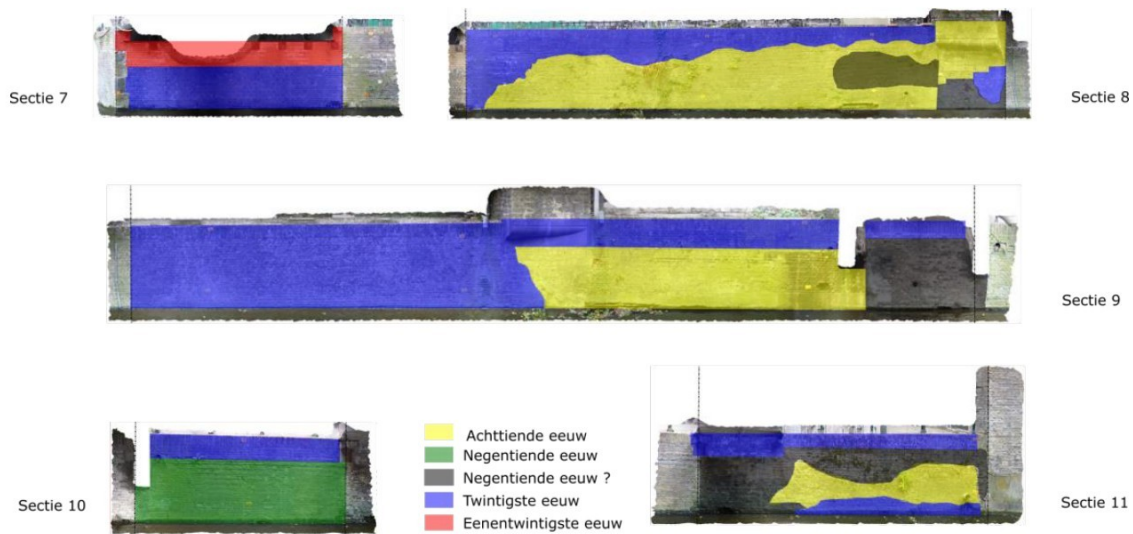
Faseringskaart van de kaaimuur om de Sint-Janszijde.

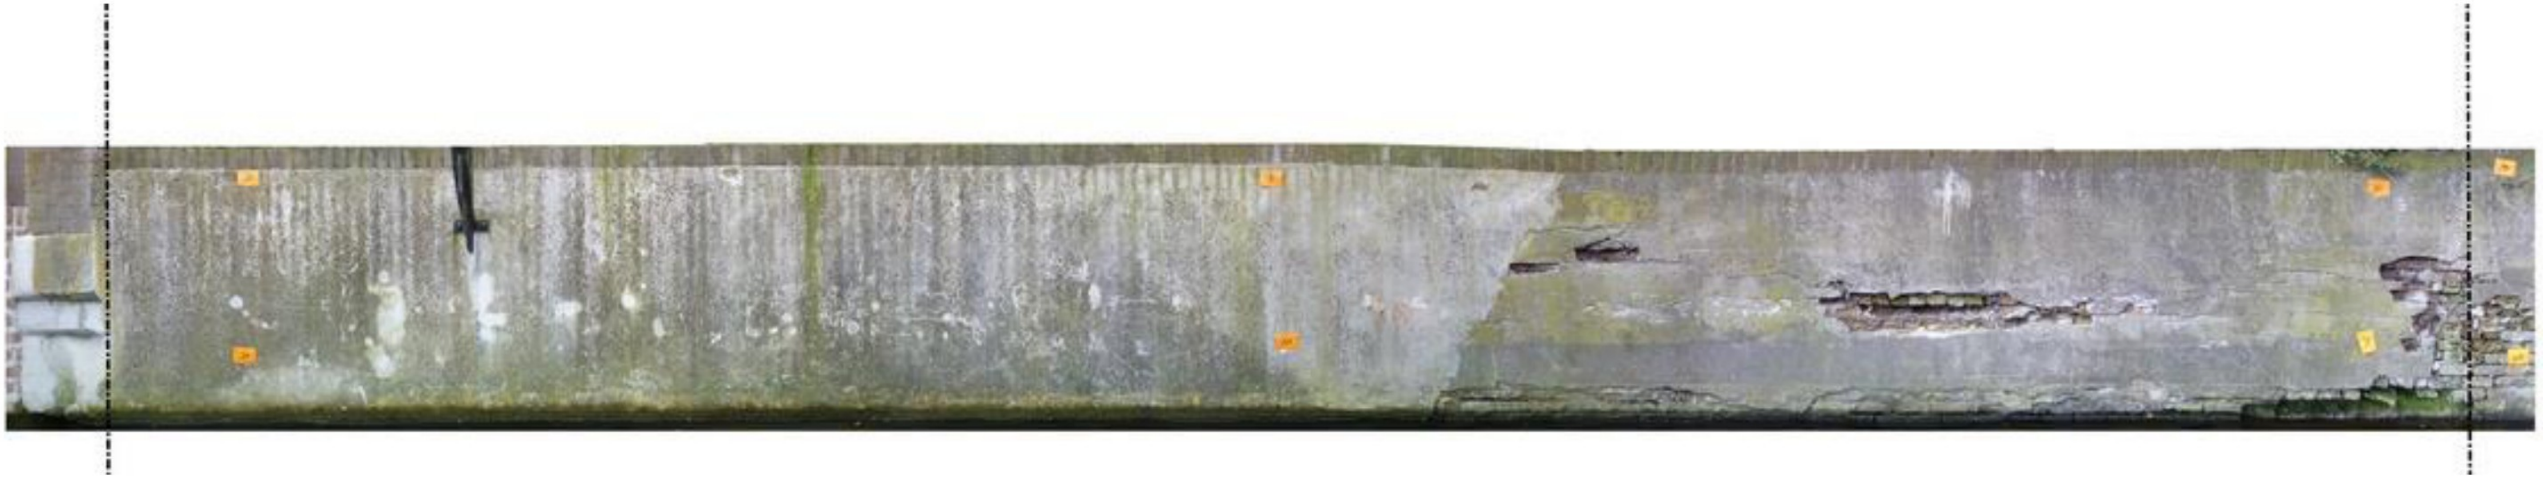
Sectie 1

In deze sectie is meer dan 95% van het muurvlak afgewerkt met cementmortel. Dat is niet in één fase gedaan. Het linkerdeel van de muur is recentelijk met nieuwe bakstenen opnieuw opgetrokken of opnieuw beklampt. Het gaat om ongeveer zes strekkende meter. Vermoedelijk met het oog op uniformiteit zal zijn besloten om het nieuwe metselwerk te cementeren. Deze cementlaag contrasteert nu nog licht, vooral vanwege mindere verwerking. Het rechterdeel van deze sectie laat enkele plukjes baksteen zien. Het zijn de plekken waar de steenharde cementmortel is weggevallen. Meestal is de mortel niet van de steen gekomen, maar is de cementlaag met (delen van) bakstenen de gracht in gevallen. Met andere woorden: waar de cementlaag ontbreekt, zijn ook vaak bakstenen weg of zwaar beschadigd. Het is daarom niet eenvoudig om informatie aan het metselwerk te ontlenen.

Het metselwerk dat in het zicht is, is gemetseld met handgevormde gelige bakstenen met afmetingen van 4-4,5 x 8 x 16-16,5 centimeter, IJsselsteenformaat. Een tienlagenmaat kon niet nauwkeurig worden bepaald. De vijflagenmaat bedraagt circa 25 centimeter. Meestal wordt aan dit metselwerk een achttiende-

eeuwse herkomst toegedicht. Datering in die eeuw is op basis van de formaten in ieder geval meest aannemelijk.

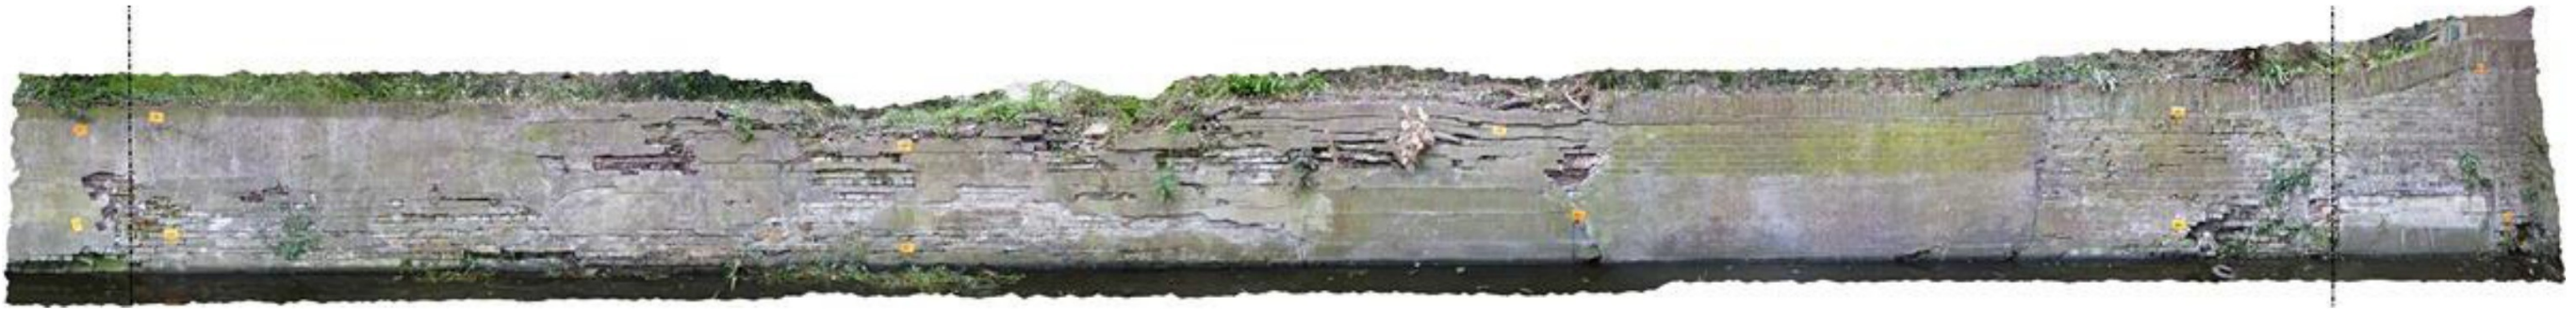
Sectie 2

Vrijwel de gehele sectie is met IJsselstenen opgetrokken. Er zijn twee plekken waar herstellingen zijn verricht. De eerste tekent zich vrij duidelijk af doordat er is gemetseld met machinaal gevormde bakstenen. Het gaat om een strook metselwerk met een lengte van ongeveer 3,2 meter, beginnend op ongeveer gelijke afstand van de bocht in de kaaimuur. Het formaat van de stenen lijkt

geënt te zijn op het omliggende muurwerk. Stenen meten 3,5-4 x 7 x 15 centimeter met een vijflagenmaat van 26 centimeter. Er is met portlandcement gemetseld. Het gaat hier om twintigste-eeuws metselwerk. Gevoelsmatig denken we hier aan een bouwtijd in het tweede kwart van die eeuw.

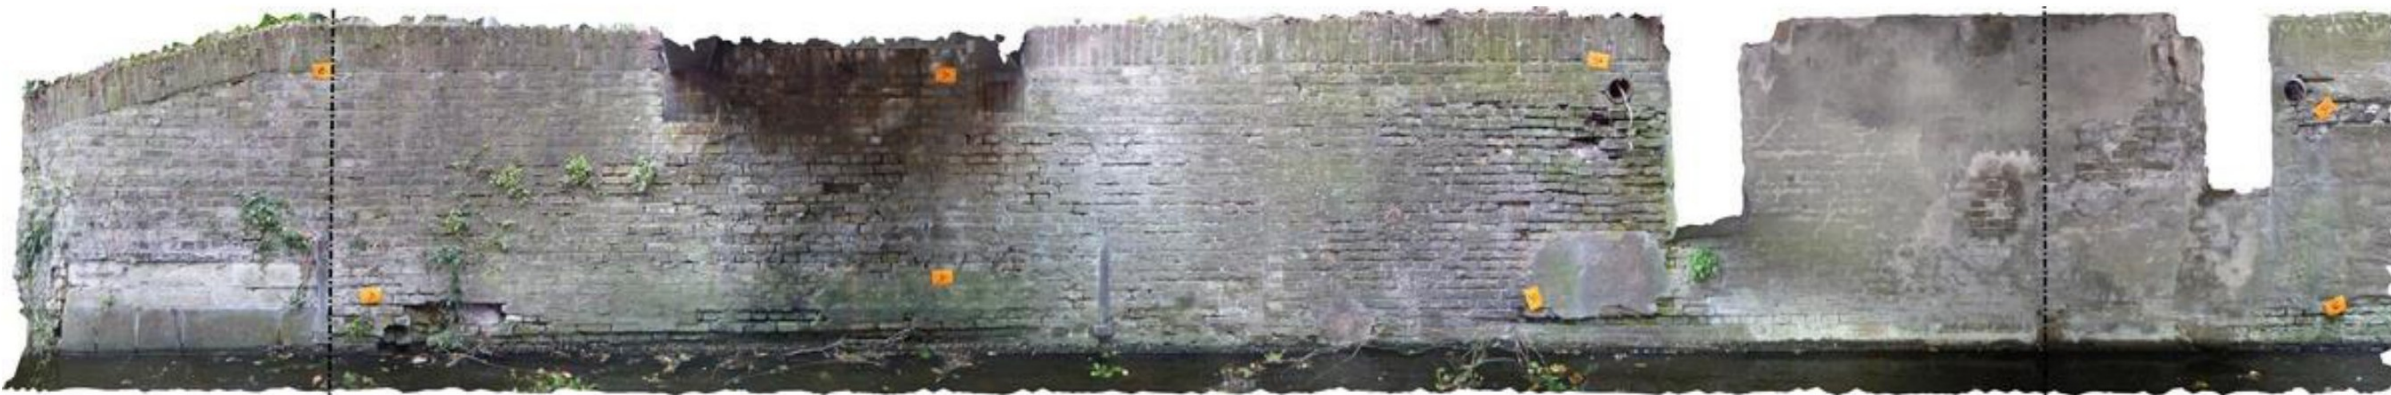
Sectie 3

Waar de huidige Kapelbrug ligt, is de kaaimuur gemetseld met gelige IJsselstenen. Er is geen overgang waarneembaar tussen dit metselwerk in kruisverband én de bocht met de natuursteenblokken. Op grond van het kadastraal onderzoek zou dit moeten wijzen op een oorsprong tussen 1918 en 1935. Eén aspect van het metselwerk zaait hier twijfel. De bakstenen waarmee is gewerkt, lijken namelijk handgevormd te zijn, wat eerder op een (vroeg) negentiende-eeuwse herkomst duidt. Het voegwerk is met cementmortel gemaakt (toegepast grofweg vanaf 1850), maar dit zou herstelwerk kunnen zijn. De bakstenen meten 3,5-4 x 7,5-8 x 16 centimeter, de tienlagenmaat bedraagt 48,5 centimeter. Kijken we naar de relatie van het muurwerk met de huidige Kapelbrug, dan kunnen we vaststellen dat de consoles onder de stalen liggers van de brug in bestaand metselwerk zijn aangebracht. Het metselwerk tussen de consoles is hersteld om het plaatsen van de blokken mogelijk te maken. Het lijkt er dus op dat het metselwerk van de kaaimuur wel degelijk ouder is dan de brug, waarmee een negentiende-eeuwse oorsprong weer in beeld komt.

Vrijwel midden tussen de brug en de overkluizing tekent zich over de volledige hoogte boven waterpeil een verticale bouwnaad af. Aan deze naad is moeilijk duiding te geven. Metselwerk links en rechts verschilt nauwelijks. Wel zien we, net als bij de overgang naar de bocht in het noordelijke deel van de kaaimuur, een wisseling van koppen- en strekkenlagen. Wij hebben de overtuiging dat de naad de markering is van de omvorming van de scherpe hoek naar een ronde bocht in het tracé. Waarom hier dan sprake is van een verticale bouwnaad, kunnen we echter niet verklaren. Een suggestie die geopperd kan worden, is dat ter plaatse een verschil bestaat in fundamenteën. Mogelijk werd bij het vernieuwen van de hoek/bocht ook het fundament geheel vervangen. Het metselwerk links én rechts eindigt ogenschijnlijk met zuiver gemetselde hoeken (met drieklezoren).

Het metselwerk tussen de verticale naad en de overkluizing bestond in 1935 al. Bovenin, aansluitend op de overkluizing, zien we een herstelling met machinaal geproduceerde bakstenen. Die herstelling kunnen we koppelen aan de sloop van de voorganger van de huidige koorbrug. Die voorganger kennen we van kadastrale kaarten en moest voor de overkluizing wijken. De bakstenen die hier zijn gebruikt, zijn hetzelfde als de bakstenen van de boog van de overkluizing. Die bogen lijken overigens louter een esthetisch doel te hebben. De overkluizing is namelijk uitgevoerd in gewapend beton (veel van de betonwapening is bloot komen te liggen en door corrosie aangetast). Ongeveer midden tussen beide bogen, is in de muur een tracéknik aanwezig. De voorganger van de huidige Koorbrug (op de kaart van [REDACTED] uit circa 1550 is hier al een brug weergegeven) sloot op deze knik aan, zoals onder andere kan worden opgemaakt uit de kadastrale kaart van 1832.

Het metselwerk onder de overkluizing is gecementeerd. Het is derhalve niet mogelijk om veel informatie aan het metselwerk te ontfemen. Op één plek, waar cementering ontbreekt, zien we roodkleurige bakstenen die iets groter zijn dan de gele IJsselsteentjes die de hoofdmoot van de kaaimuur vormen. De

vijflagenmaat van het metselwerk met de rode stenen bedraagt 27,5 centimeter. De stenen hebben een vrij regelmatige dikte van 4 centimeter. Breedte en lengte verschillen nauwelijks van de gele IJsselsteentjes (8 x 16 centimeter).

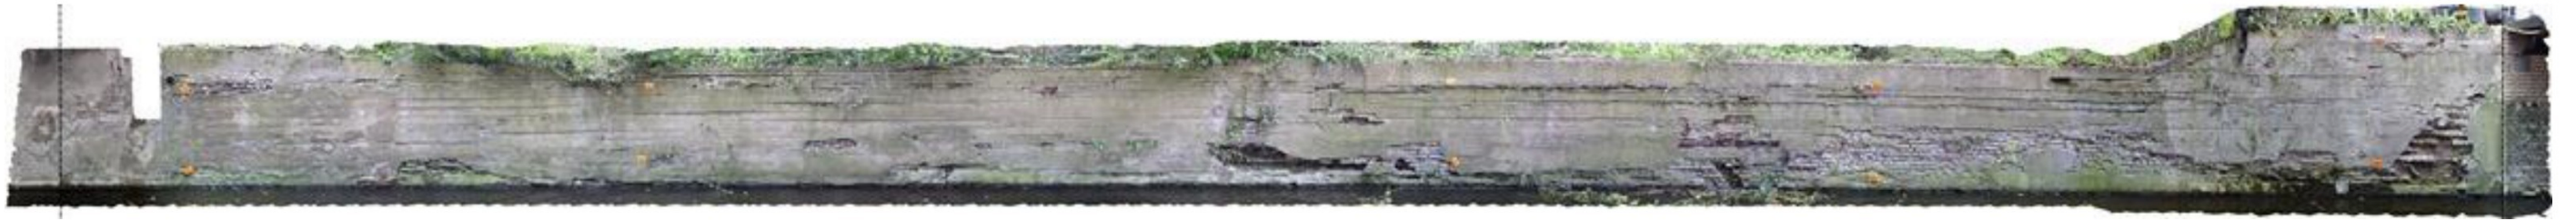
Sectie 4

De kaaimuur tussen Kapeloverkluizing en Koorbrug oogt zeer consistent. De muur is gemetseld met gele IJsselsteentjes (3,5-4 x 8 x 16-16,5 met een vijflagenmaat van circa 25 centimeter) in kruisverband. Het is vanwege de cementering van veel van het metselwerk niet helemaal zeker, maar in het muurwerk lijkt sprake te zijn van slechts één bouwspoor, te weten een verticale bouwnaad op ongeveer twee meter afstand van de overkluizing. We veronderstellen ten miste dat het hier om een bouwnaad gaat, omdat er een duidelijk verschil bestaat in de cementmortel links en rechts van de naad.
