Projectnaam: Inspectie/kernboringen kademuren Gouda

Locatie: Willem Vroesentuin

Inspectie/boorgaten en meten Kademuren

Kademuur Willem Vroesentuin

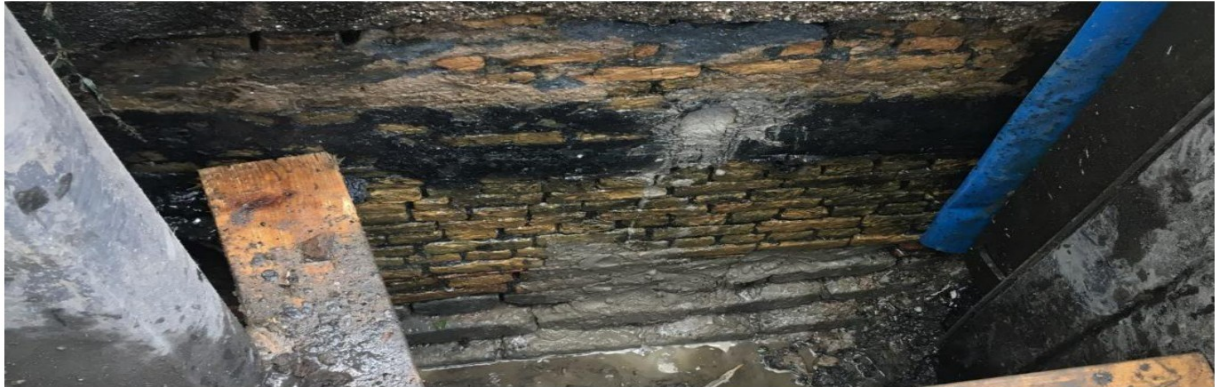
Locatie boorkern 1 (proefkuip 1)

Boring 1 laat een zwakke samenhang zien van de gele steen gezien de losse stukken die we aantreffen. De breedte van de kademuur ligt tussen de 80 en 85 cm.

Boring 2 redelijke staat de samenhang is beter dan boring 1. Met een lengte van 61 cm is deze boring aanmerkelijk korter dan boring 1. De kademuur vertoont op deze hoogte ook zettingsscheuren.

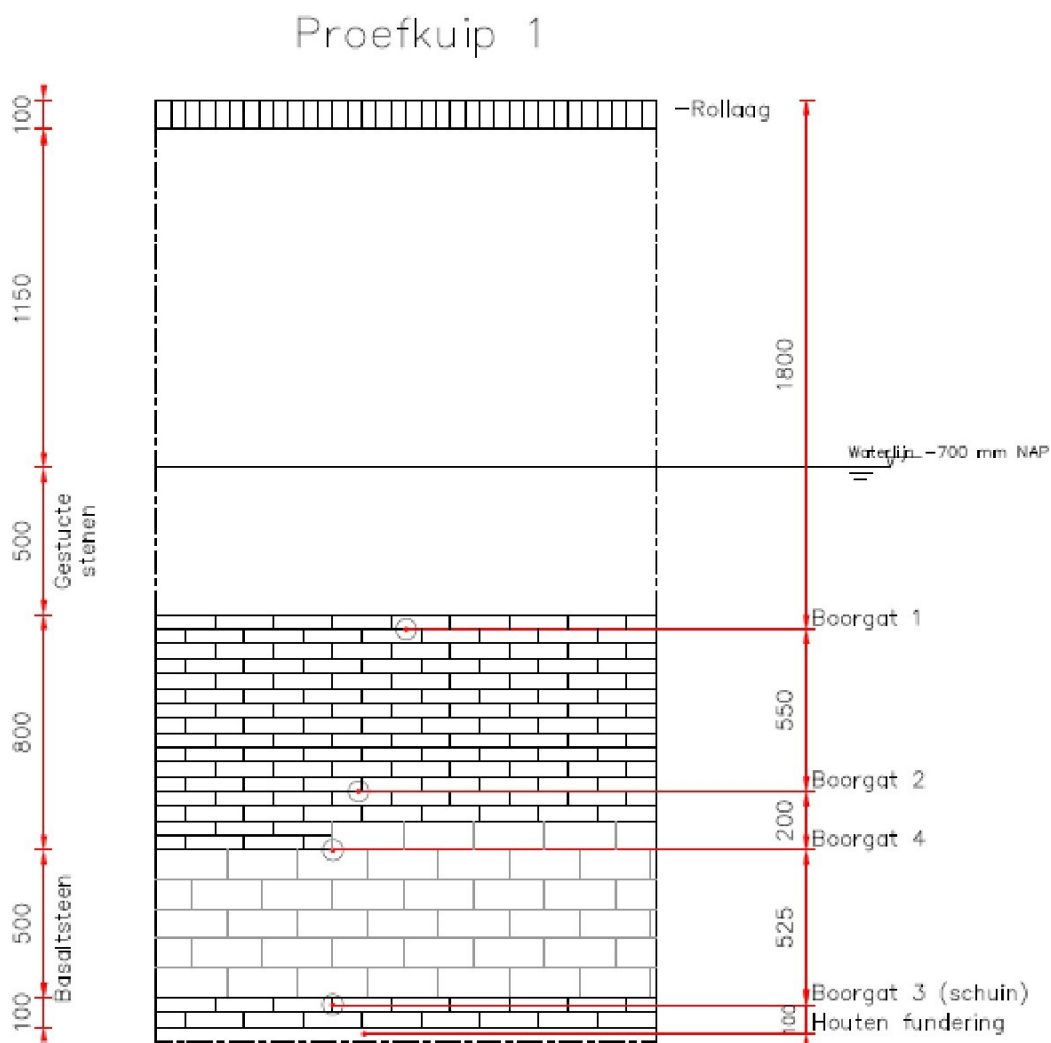
Tekening opbouw kademuur (1)

De kademuur in proefkuip 1 staat op hout gefundeerd. Na het schuin doorboren constateren we dat de houtconstructie in zeer slecht staat is. De toegepaste houtsoort is vuren en gaat voor een groot deel bij aanraking verpulveren.

Op deze houten draag laag liggen 2 lagen metselstenen gestapeld met hierop blokjes natuursteen. Afmeting 24 x24x10 cm en is 4 tot 5 lagen hoog en 1 blok (24 cm) dik!

De blokken zitten door de bovendruk ingeklemd. Mortel is er nauwelijks aanwezig, want na boren komt het blok los.

Op de blok laag begint het metselwerk met uit vul laag. De kademuur is op diverse plaatsen in verticale en horizontale richting gescheurd. Vanaf 50 cm onder de waterlijn treffen we in slechte staat verkerend stucwerk aan, welke tot de rollaag doorloopt. De rollaag is ter hoogte van proefsleuf 1 gedeeltelijk verdwenen. De kwaliteit van het metselwerk is beoordeeld door onderstaande boringen.

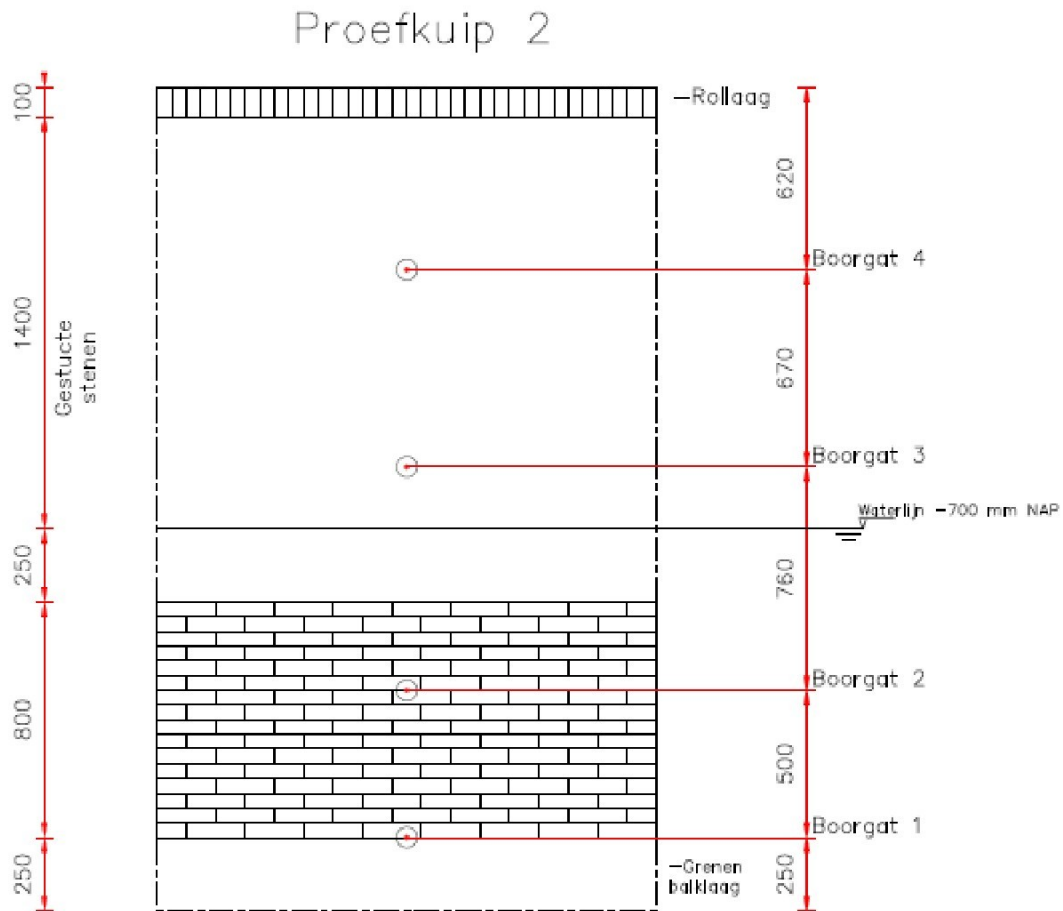
Tekening opbouw kademuur (2)

Proefkuip 2 ligt tussen de kapel achter Sint Jan en Koorbrug.

De fundatie bestaat uit hout van het soort grenen en staat op een zeer harde laag. Om de constructie niet te ondermijnen hebben we niet kunnen constateren of de muur op palen is gefundeerd.
