RESTAURATIEPLAN

Voormalig raadhuis, Moordrecht

12 november 2025, gewijzigd 7 april 2026

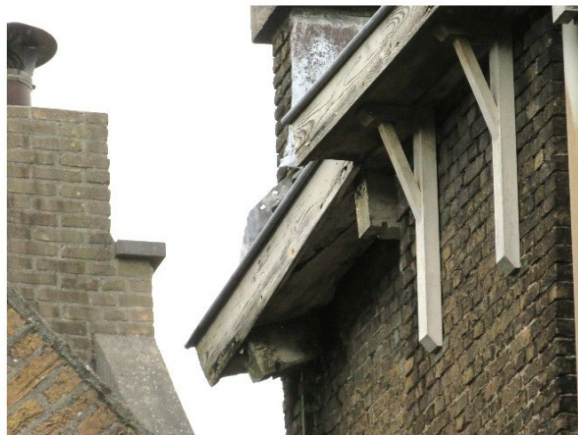
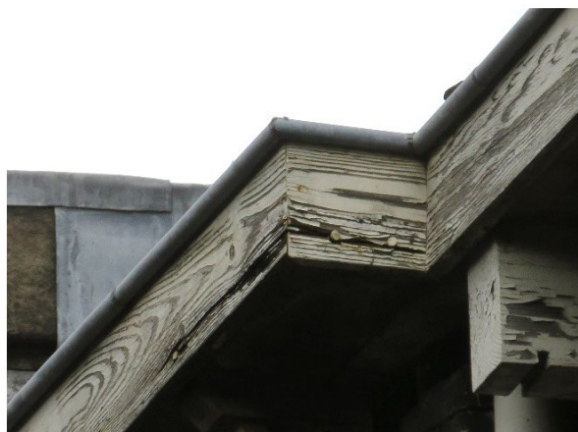
De goot van de rechter zijgevel is op de hoek met de voorgevel doorgezakt doordat de klossen die de bakgoot moeten ondersteunen gevorderd zijn aangetast door houtrot. De gootbodem en boei zijn over de gehele rechter zijgevel aangetast.

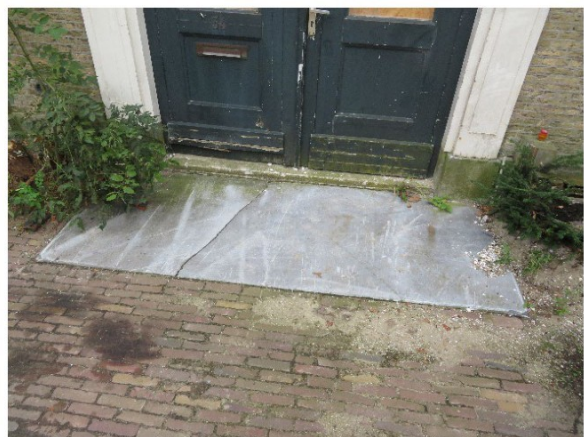
De hardsteen stoep is gebroken.

De aangetaste delen van de pilaster en fries van de entree moeten worden aangescherfd. De gebroken hardsteen stoep behoeft vooralsnog geen herstel. De aangetaste kozijndorpels van de vensteropeningen op de 1^e verdieping in de voor- en achtergevel moeten worden vervangen en de aangetaste delen van de kozijnstijlen moeten worden aangescherfd. Dit geldt ook voor het raamkozijn links op de begane grond in de voorgevel. De overige kozijnen moeten worden hersteld door aangetaste delen in te stukken of, bij kleinere schades, te herstellen met Repair Care. De onderzijde van de deuren in de voorgevel moet worden aangescherfd. Het herstel van de ramen raakt nadrukkelijk aan de planvorming voor herbestemming en is voor het cascoherstel in deze fase nog niet noodzakelijk, zodat geadviseerd wordt daaraan thans nog geen werkzaamheden te verrichten. Ter plaatse van eventuele uitgenomen ramen moeten de sparingen deugdelijk worden

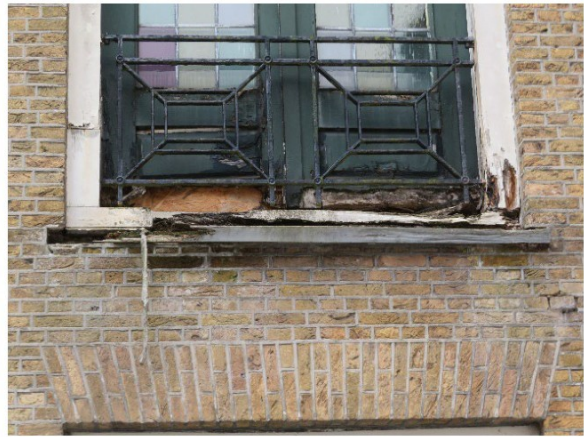
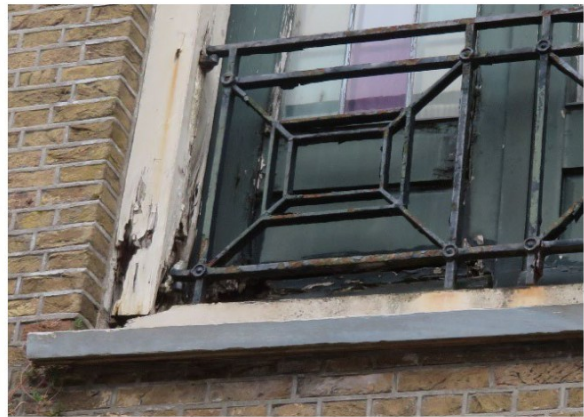
De kozijndorpels en onderzijde van de deuren op de verdieping zijn ernstig aangetast door houtrot.

De hekjes van de Franse balkons en het bovenlicht boven de entree zijn gecorrodeerd.

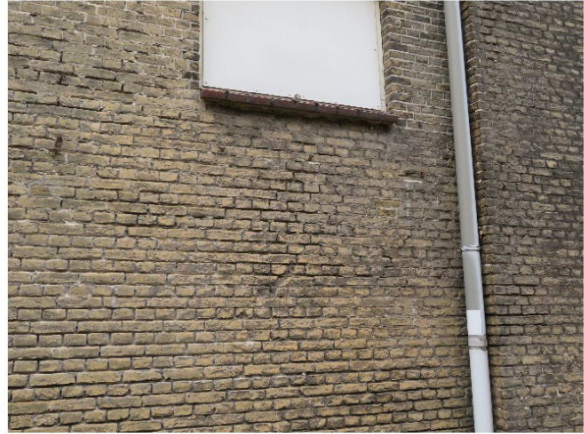
Verspreid over de gehele gevel komt uitgesleten voegwerk voor.

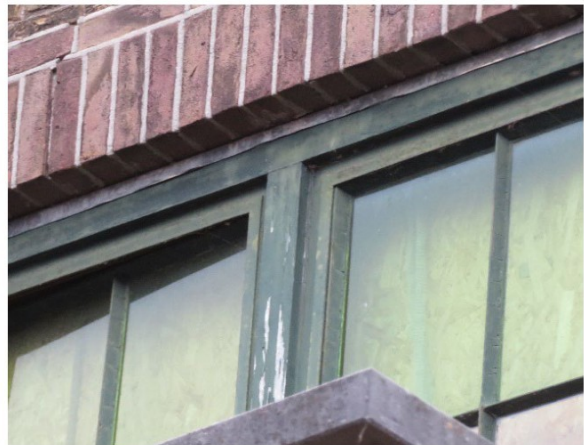
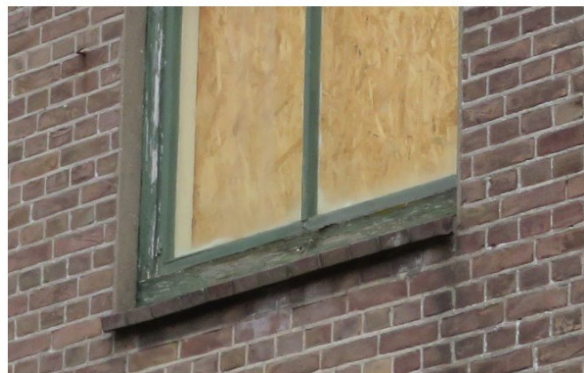
Het schilderwerk is sterk verouderd, waardoor het houtwerk verweerd is. De onderdorpel van het vierruits raam is ingerot.

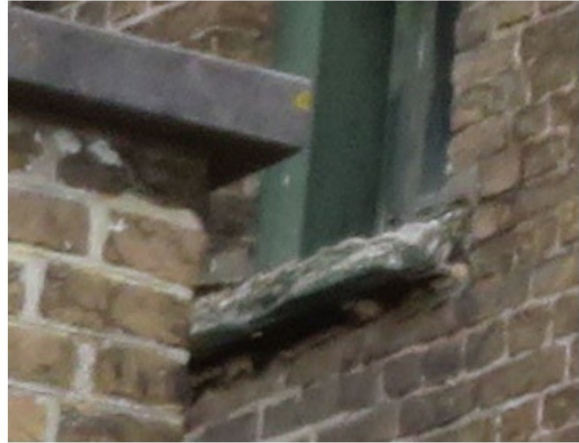
De onderdorpel van het toiletraampje is aangetast door houtrot.

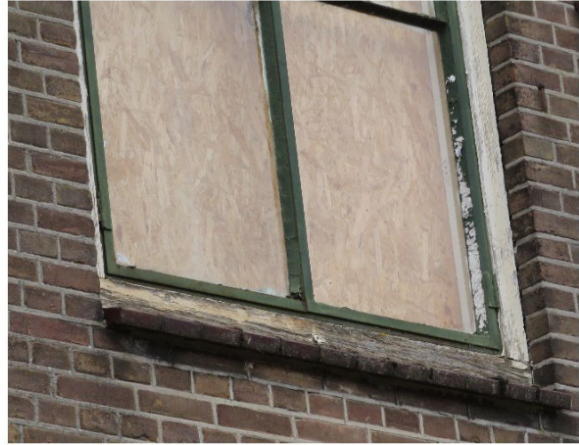
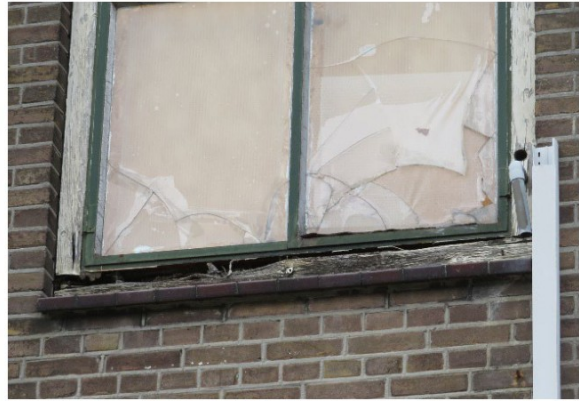
Het schilderwerk is sterk verouderd, waardoor het houtwerk verweerd is. De houten onderdorpels zijn ingerot en de ramen gecorrodeerd. De stopverf is verdroogd en los.

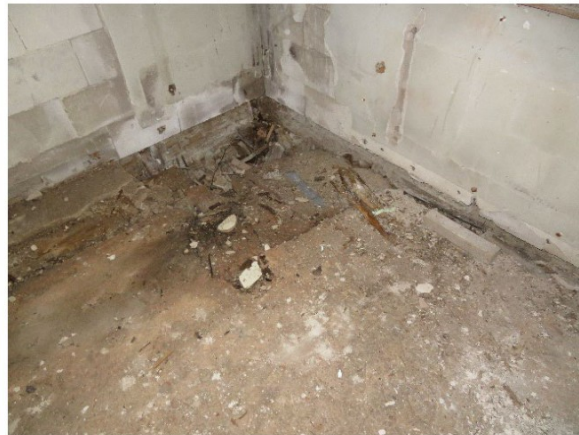
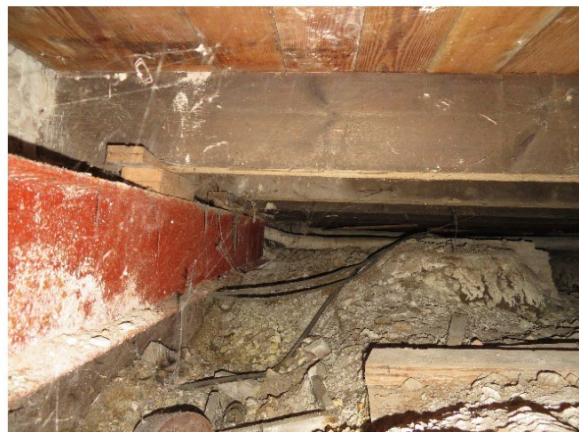
De vloer van de begane grond is op de hoek van de voorgevel en rechter zijgevel ingerot en doorgezakt. De kruipruimte wordt op zich wel voldoende geventileerd via de roosters in de linker zijgevel en achtergevel, maar ter plaatse van de voorgevel en rechter zijgevel zijn geen roosters, zodat er toch delen zijn die vermoedelijk onvoldoende geventileerd zijn – ook al omdat er veel puin onder de vloeren ligt. Verder is er over een groot deel van de vloer een zandcementvloer gestort, die het hout verstikt en doet rotten.

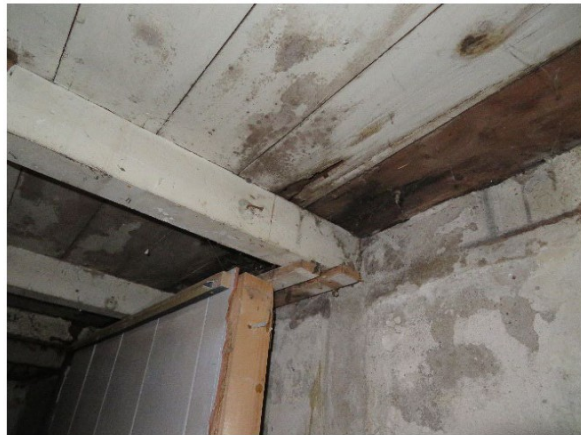
De balklaag en het dak in de overdekte steeg langs de rechter zijgevel zijn geheel aangetast door houtrot.

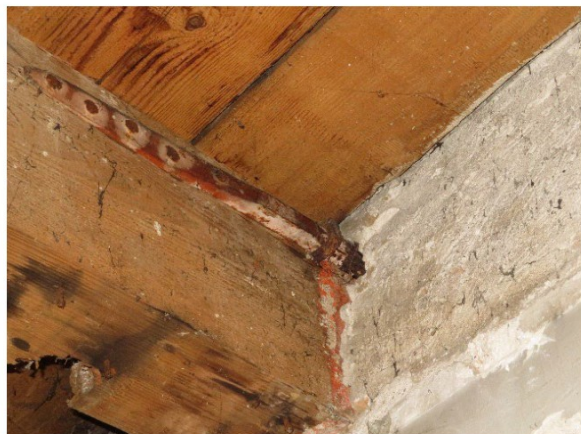
De blindankers van de houten balklagen zijn in het muurwerk gecorrodeerd.

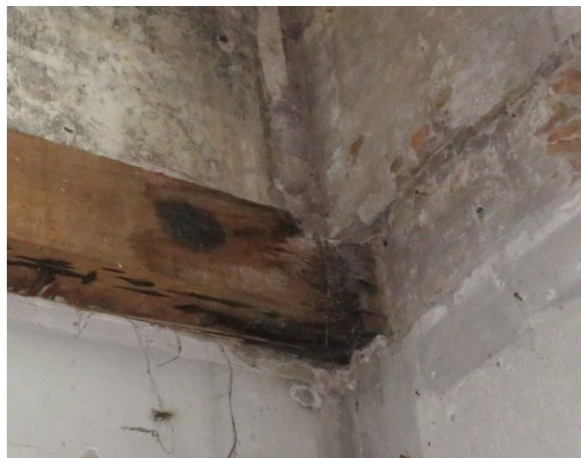
De strijk balk van de vloer van de 1^e verdieping langs de rechter zijgevel is ter plaatse van de oplegging in de voorgevel ingerot. Ook het vloerbeschot net naast het trapgat vertoont aantasting.

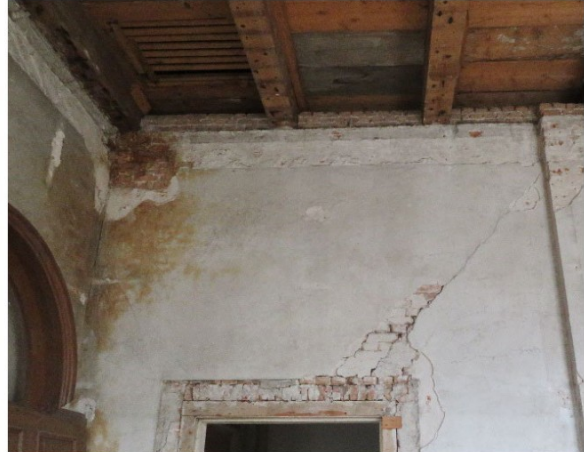
Op de hoek van de binnenmuur en de linker zijgevel is het muurwerk aangetast door huiszwam. Ook de houten balklaag is hier aangetast. Tegen de zijgevel bevindt zich een halfsteens klamp; de wam zal zich ook in de ruimte tussen deze klamp en de feitelijke gevel hebben gevestigd.
