Gouda Kaaimuur Willem Vroesentuin-Sint Janskerk

Bouwhistorische verkenning

BAAC Rapport B-19.0105

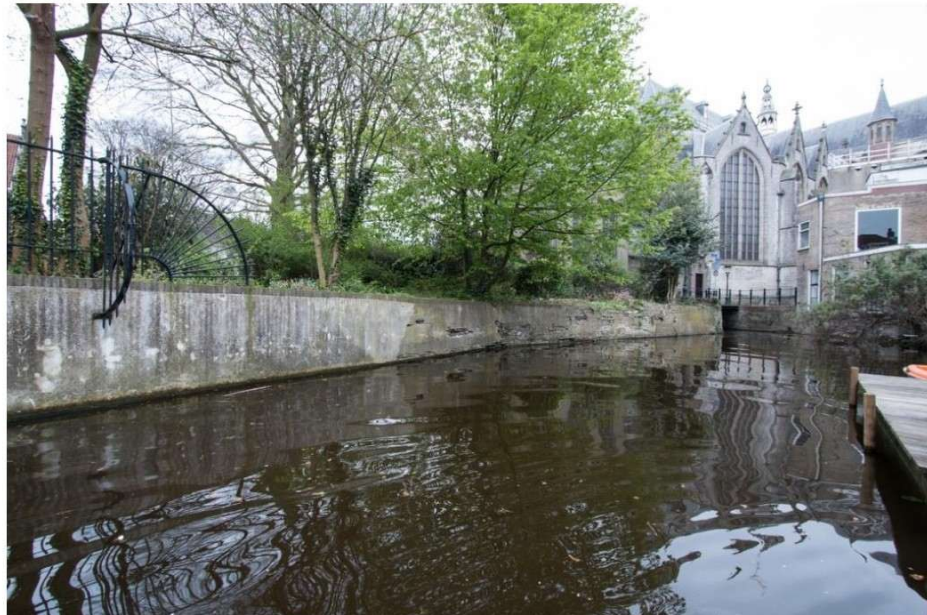
Kaaimuur langs de Vroesentuin met in de achtergrond het koor van de Sint-Janskerk.

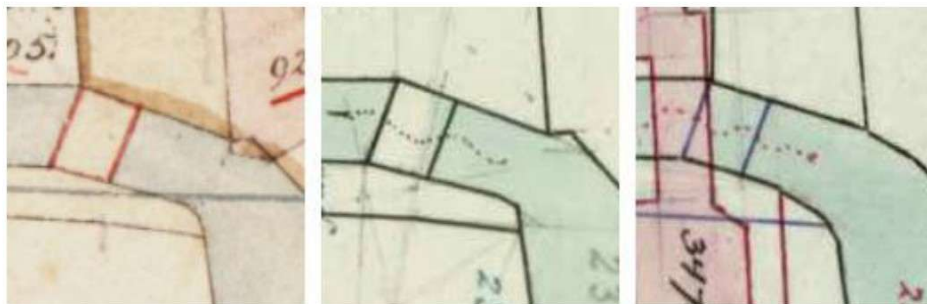
De kadastrale kaarten doen vermoeden dat er aan in de bocht het nodige gewijzigd is. Aan de betrouwbaarheid van de kaartjes kan worden getwijfeld.

Uit het kadastrale onderzoek is naar voren gekomen dat de kaaimuur hier vroeger een hoek heeft gehad. Het is zeer aannemelijk dat die hoek eerder aan vervanging toe is geweest omdat erosie er meer grip op heeft en misschien ook wel vanwege schade door stroming en aanvaring. Bij de herstelwerkzaamheden

kan daarom gekozen zijn voor een bocht en voor toepassing van natuursteen op (en mogelijk onder) de waterlijn.

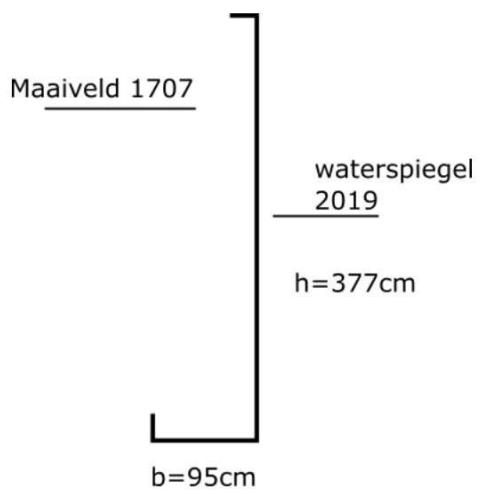
Uit het bestek is op de maken dat de kaaimuur aan de voet een dikte kreeg van circa 95 centimeter en dat de muur tot ongeveer 80 centimeter boven maaiveldniveau moest worden opgemetseld. De totale hoogte van de muur werd bepaald op een kleine 380 centimeter. Zoals eerder al is opgemerkt, is het aannemelijk dat het maaiveld in de afgelopen drie eeuwen omhoog is gebracht én dat gelijktijdig de bovenzijde van de muur door verwerking is afgebrokkeld. In de loop van de twintigste eeuw zijn op verschillende plekken nieuwe rollagen aangebracht om verdere erosie te voorkomen. Middelen we maaiveldstijging en verval, dan zou de onderkant van de kaaimuur op basis van het bestek op ongeveer twee meter beneden de waterspiegel te vinden moeten zijn. Het werk werd uitgevoerd door [REDACTED]

Schematische weergave van de muur volgens bestek uit 1707.

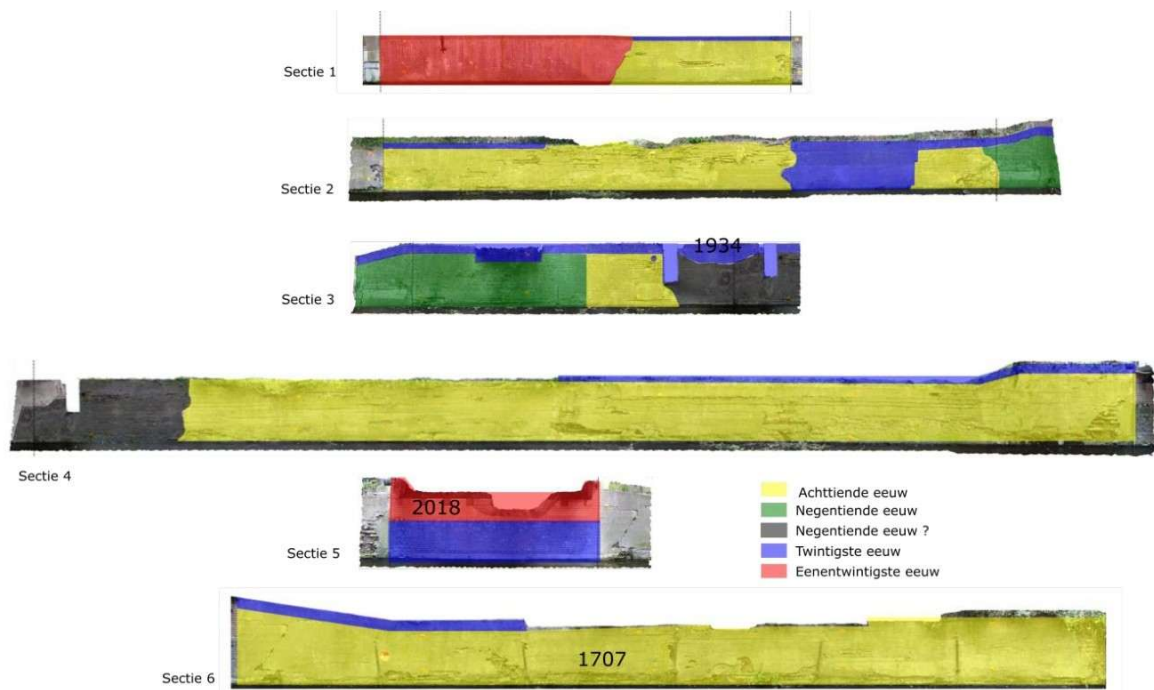
Faseringskaart van de kaaimuur om de Willem Vroesentuin.

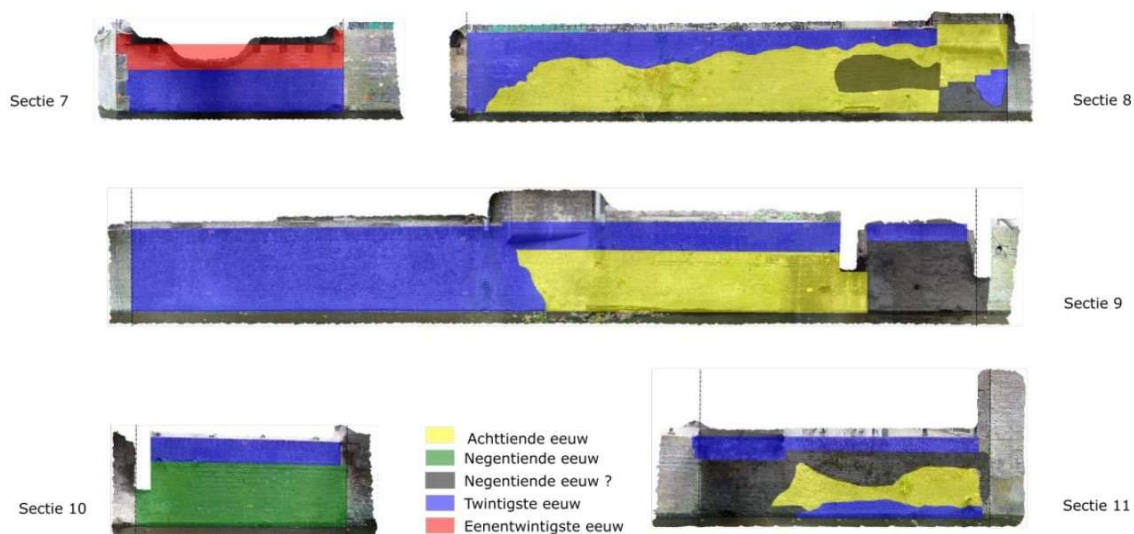
Faseringskaart van de kaaimuur om de Sint-Janszijde.

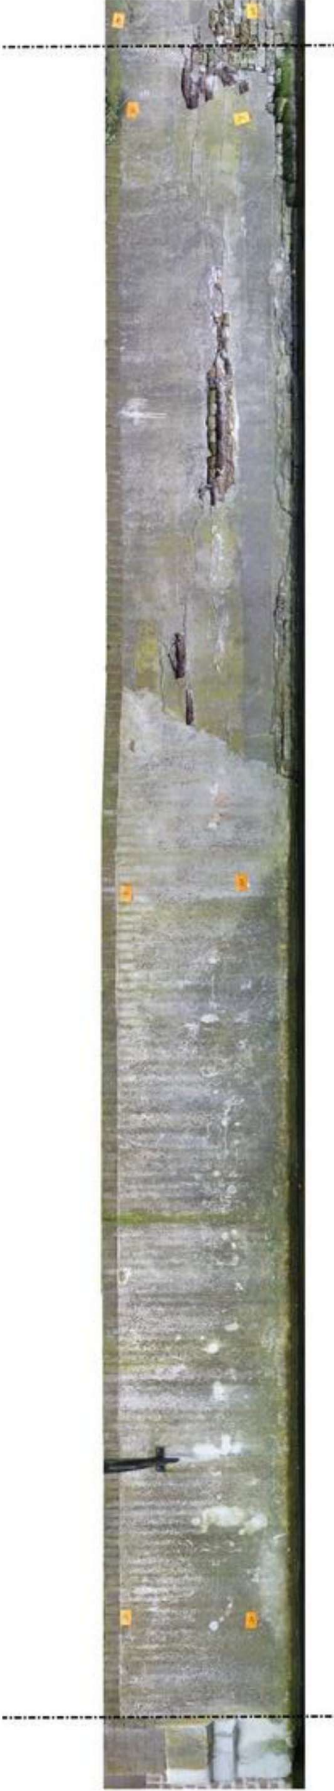
Sectie 1

In deze sectie is meer dan 95% van het muurvlak afgewerkt met cementmortel. Dat is niet in één fase gedaan. Het linkerdeel van de muur is recentelijk met nieuwe bakstenen opnieuw opgetrokken of opnieuw beklampt. Het gaat om ongeveer zes strekkende meter. Vermoedelijk met het oog op uniformiteit zal zijn besloten om het nieuwe metselwerk te cementeren. Deze cementlaag contrasteert nu nog licht, vooral vanwege mindere verwerking. Het rechterdeel van deze sectie laat enkele plukjes baksteen zien. Het zijn de plekken waar de steenharde cementmortel is weggevallen. Meestal is de mortel niet van de steen gekomen, maar is de cementlaag met (delen van) bakstenen de gracht in gevallen. Met andere woorden: waar de cementlaag ontbreekt, zijn ook vaak bakstenen weg of zwaar beschadigd. Het is daarom niet eenvoudig om informatie aan het metselwerk te ontlenen.

Het metselwerk dat in het zicht is, is gemetseld met handgevormde gelige bakstenen met afmetingen van 4-4,5 x 8 x 16-16,5 centimeter, IJsselsteenformaat. Een tienlagenmaat kon niet nauwkeurig worden bepaald. De vijflagenmaat bedraagt circa 25 centimeter. Meestal wordt aan dit metselwerk een achttiende-

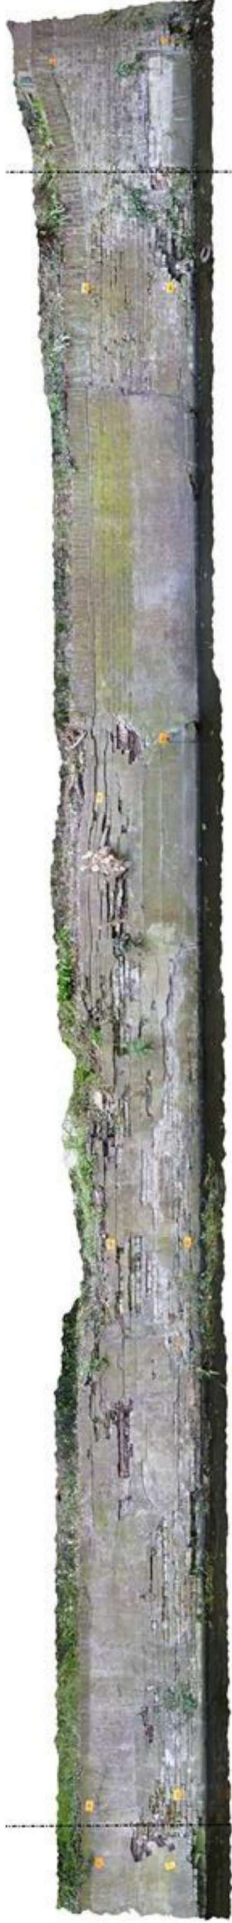
Sectie 2

Vrijwel de gehele sectie is met IJsselstenen opgetrokken. Er zijn twee plekken waar herstellingen zijn verricht. De eerste tekent zich vrij duidelijk af doordat er is gemetseld met machinaal gevormde bakstenen. Het gaat om een strook metselwerk met een lengte van ongeveer 3,2 meter, beginnend op ongeveer gelijke afstand van de bocht in de kaaimuur. Het formaat van de stenen lijkt

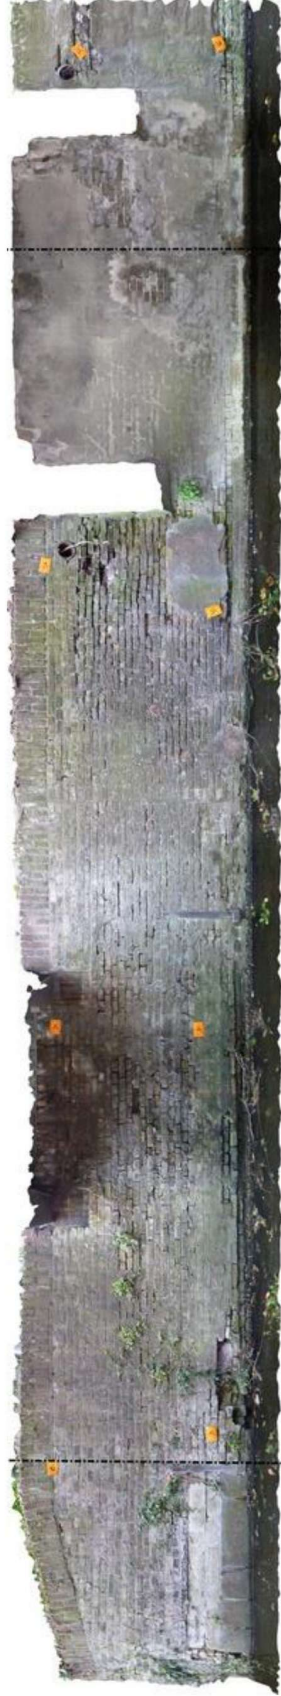
Sectie 3

Waar de huidige Kapelbrug ligt, is de kaaimuur gemetseld met gelige IJsselstenen. Er is geen overgang waarneembaar tussen dit metselwerk in kruisverband én de bocht met de natuursteenblokken. Op grond van het kadastraal onderzoek zou dit moeten wijzen op een oorsprong tussen 1918 en 1935. Eén aspect van het metselwerk zaait hier twijfel. De bakstenen waarmee is gewerkt, lijken namelijk handgevormd te zijn, wat eerder op een (vroeg) negentiende-eeuwse herkomst duidt. Het voegwerk is met cementmortel gemaakt (toegepast grofweg vanaf 1850), maar dit zou herstelwerk kunnen zijn. De bakstenen meten 3,5-4 x 7,5-8 x 16 centimeter, de tienlagenmaat bedraagt 48,5 centimeter. Kijken we naar de relatie van het muurwerk met de huidige Kapelbrug, dan kunnen we vaststellen dat de consoles onder de stalen liggers van de brug in bestaand metselwerk zijn aangebracht. Het metselwerk tussen de consoles is hersteld om het plaatsen van de blokken mogelijk te maken. Het lijkt er dus op dat het metselwerk van de kaaimuur wel degelijk ouder is dan de brug, waarmee een negentiende-eeuwse oorsprong weer in beeld komt.

Vrijwel midden tussen de brug en de overkluizing tekent zich over de volledige hoogte boven waterpeil een verticale bouwnaad af. Aan deze naad is moeilijk duiding te geven. Metselwerk links en rechts verschilt nauwelijks. Wel zien we, net als bij de overgang naar de bocht in het noordelijke deel van de kaaimuur, een wisseling van koppen- en strekkenlagen. Wij hebben de overtuiging dat de naad de markering is van de omvorming van de scherpe hoek naar een ronde bocht in het tracé. Waarom hier dan sprake is van een verticale bouwnaad, kunnen we echter niet verklaren. Een suggestie die geopperd kan worden, is dat ter plaatse een verschil bestaat in fundamenteën. Mogelijk werd bij het vernieuwen van de hoek/bocht ook het fundament geheel vervangen. Het metselwerk links én rechts eindigt ogenschijnlijk met zuiver gemetselde hoeken (met drieklezoren).
