## Dorpsstraat 34, Moordrecht

Betreft: Toelichtende notitie n.a.v. verzoek om aanvullende gegevens d.d. 27-2-2026 met kenmerk 2025-00026970  
Datum: 7 april 2026

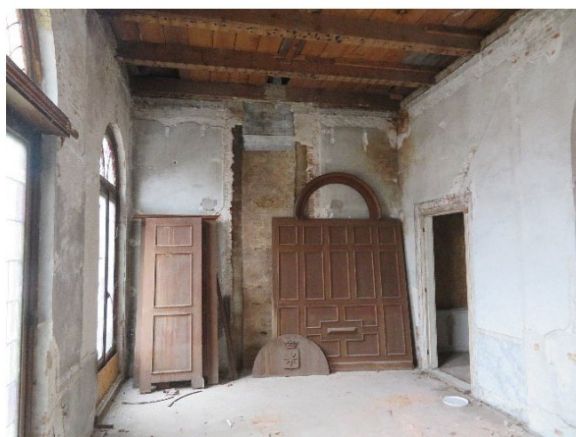
<p>6. Schouw D-01: Is dit een opname tekening van de bestaande schouw of een reconstructie? Materiaalsoort en afwerking dienen nog weergegeven te worden.</p>	<p>Zie aangepaste tekening W-401 en W-402 d.d. 7-4-2026. De schouw was illegaal gesloopt. De schouw zoals getekend betreft derhalve een reconstructie op basis van het beschikbare historische fotomateriaal, waarbij de historische detaillering zo goed mogelijk is geïmiteerd, maar waarbij de zeer gedetailleerde beeldhouwwerken worden gestileerd of achterwege blijven omdat een correcte interpretatie daarvan niet goed mogelijk is en minder bijdraagt aan het historische beeld dat met deze reconstructie wordt beoogd te herstellen. In de tekening zijn het oorspronkelijke aanzicht en de doorsnede getekend. Het materiaal is geheel eiken, afwerking gebeitst conform de (wel behouden) lambrisingsdelen.</p>
