## Oriënterend onderzoek ontplofbare oorlogsresten Tweede Wereldoorlog

COA-locatie Zuidplas, Nieuwerkerk a/d IJssel

Projectcode: P06581

Versie: 1.1

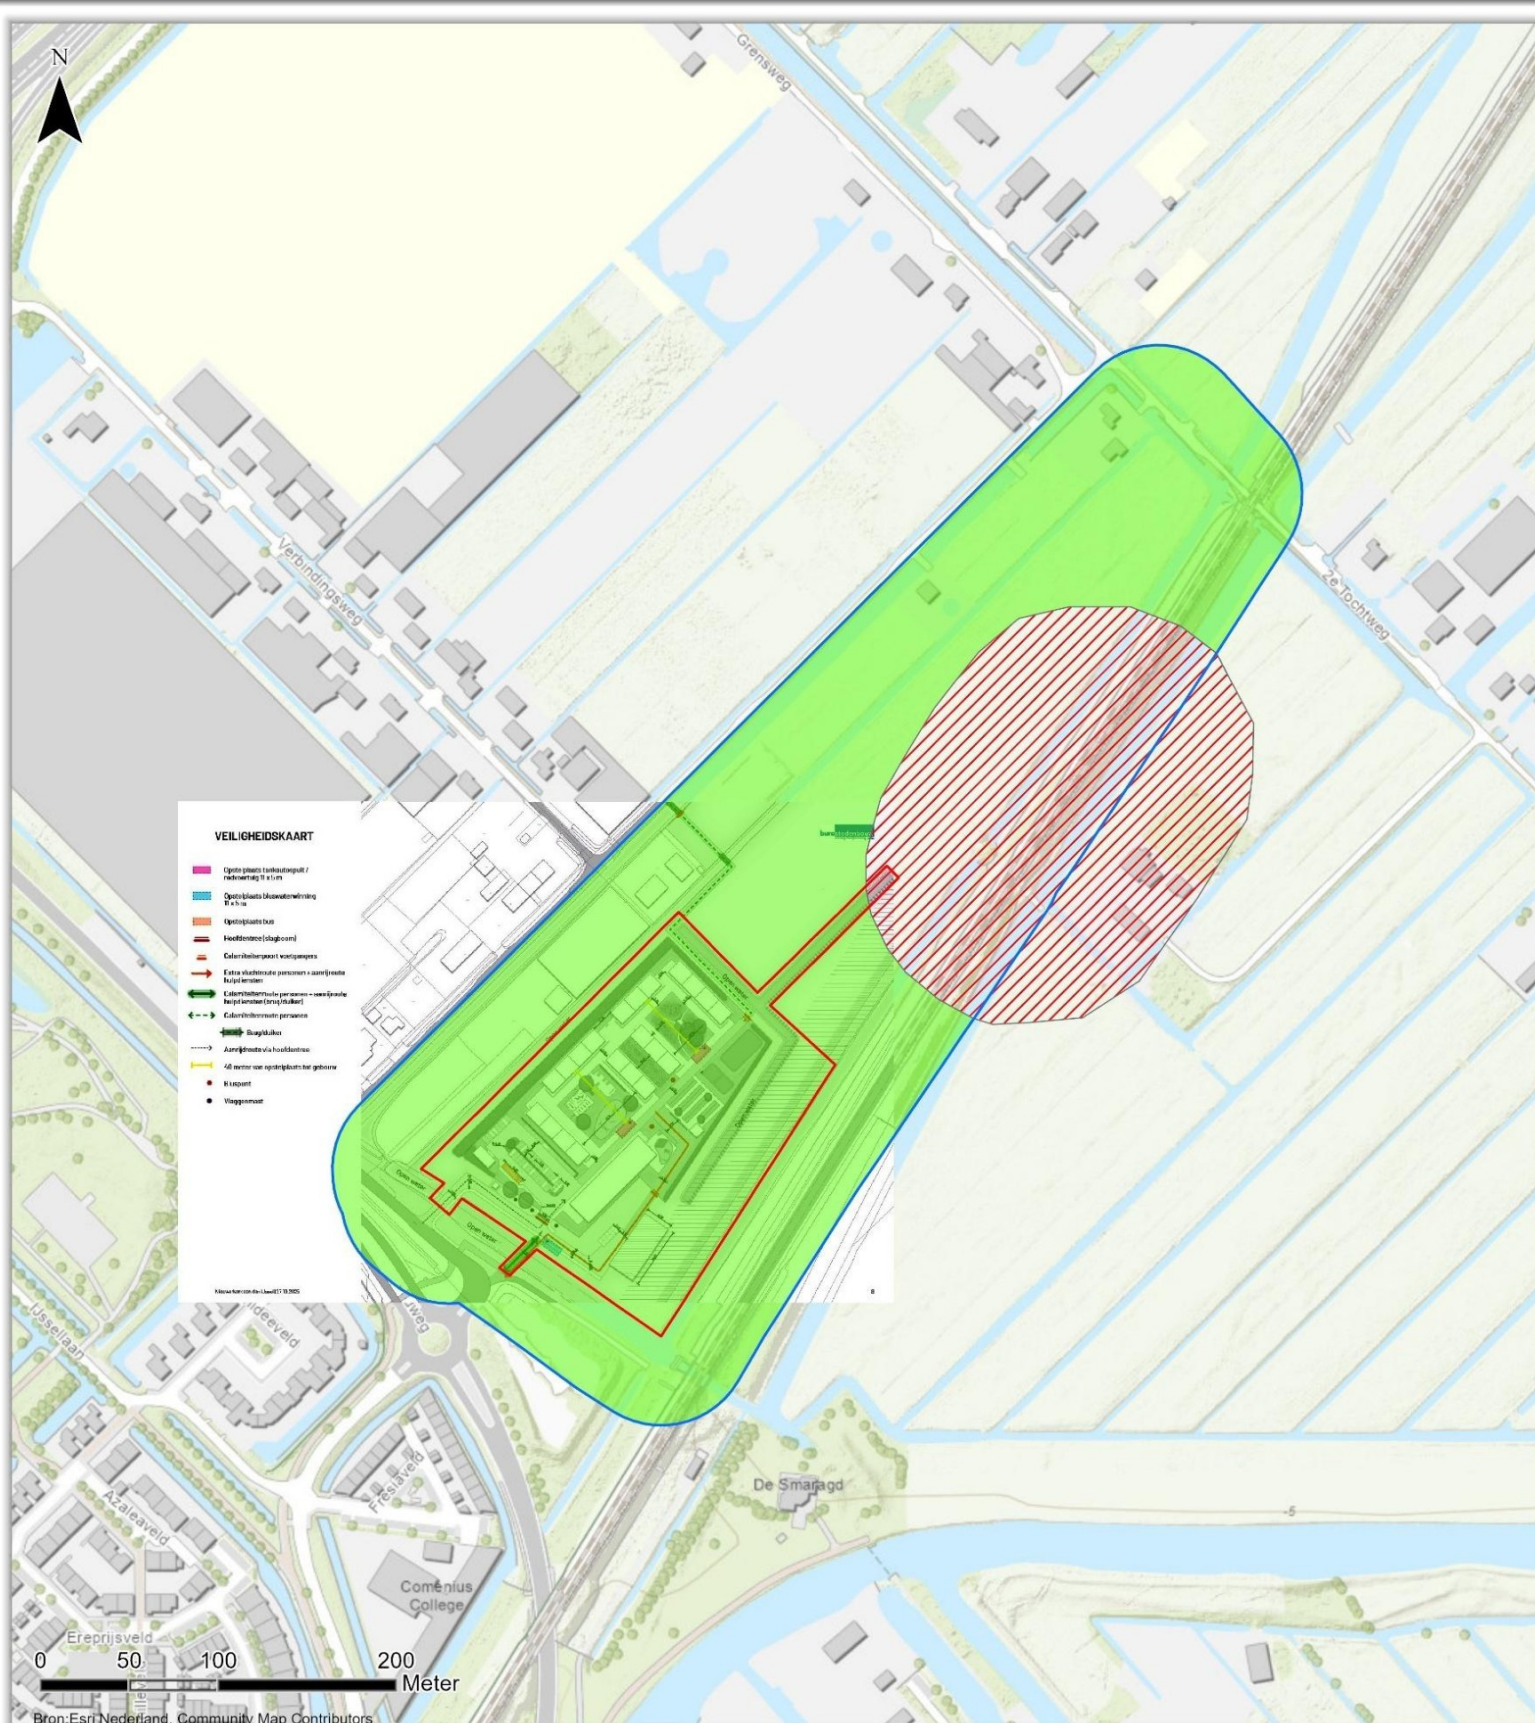
## Bodembelastingkaart OO

Xplosure concludeert dat de COA-locatie Zuidplas te Nieuwerkerk a/d IJssel een kleine overlap heeft met een gebied dat als verdacht is gesteld in eerder vooronderzoek uitgevoerd door T&A Survey.

Kenmerk: P06581\_BBK\_02  
 Datum: 30-10-2025  
 Schaal: 1:3.000  
 Coörd.: [REDACTED]  
 Formaat: A3  
 Opdrachtgever: Civil Management

Xplosure adviseert om tijdens de bouw van COA-locatie Zuidplas Nieuwerkerk a/d IJssel, binnen het als verdacht gestelde gebied voor de geplande bodemroerende werkzaamheden maatregelen te nemen zoals het starten van het opsporingsproces of uitvoeren van nader onderzoek.

Xplosure adviseert om tijdens de bouw van COA-locatie Zuidplas Nieuwerkerk a/d IJssel, met betrekking tot ontplofbare oorlogsresten binnen de onverdachte gebieden, geen verdere beheersmaatregelen te nemen en dat kan worden volstaan met het van toepassing verklaren van het Protocol Toevalsvondst.

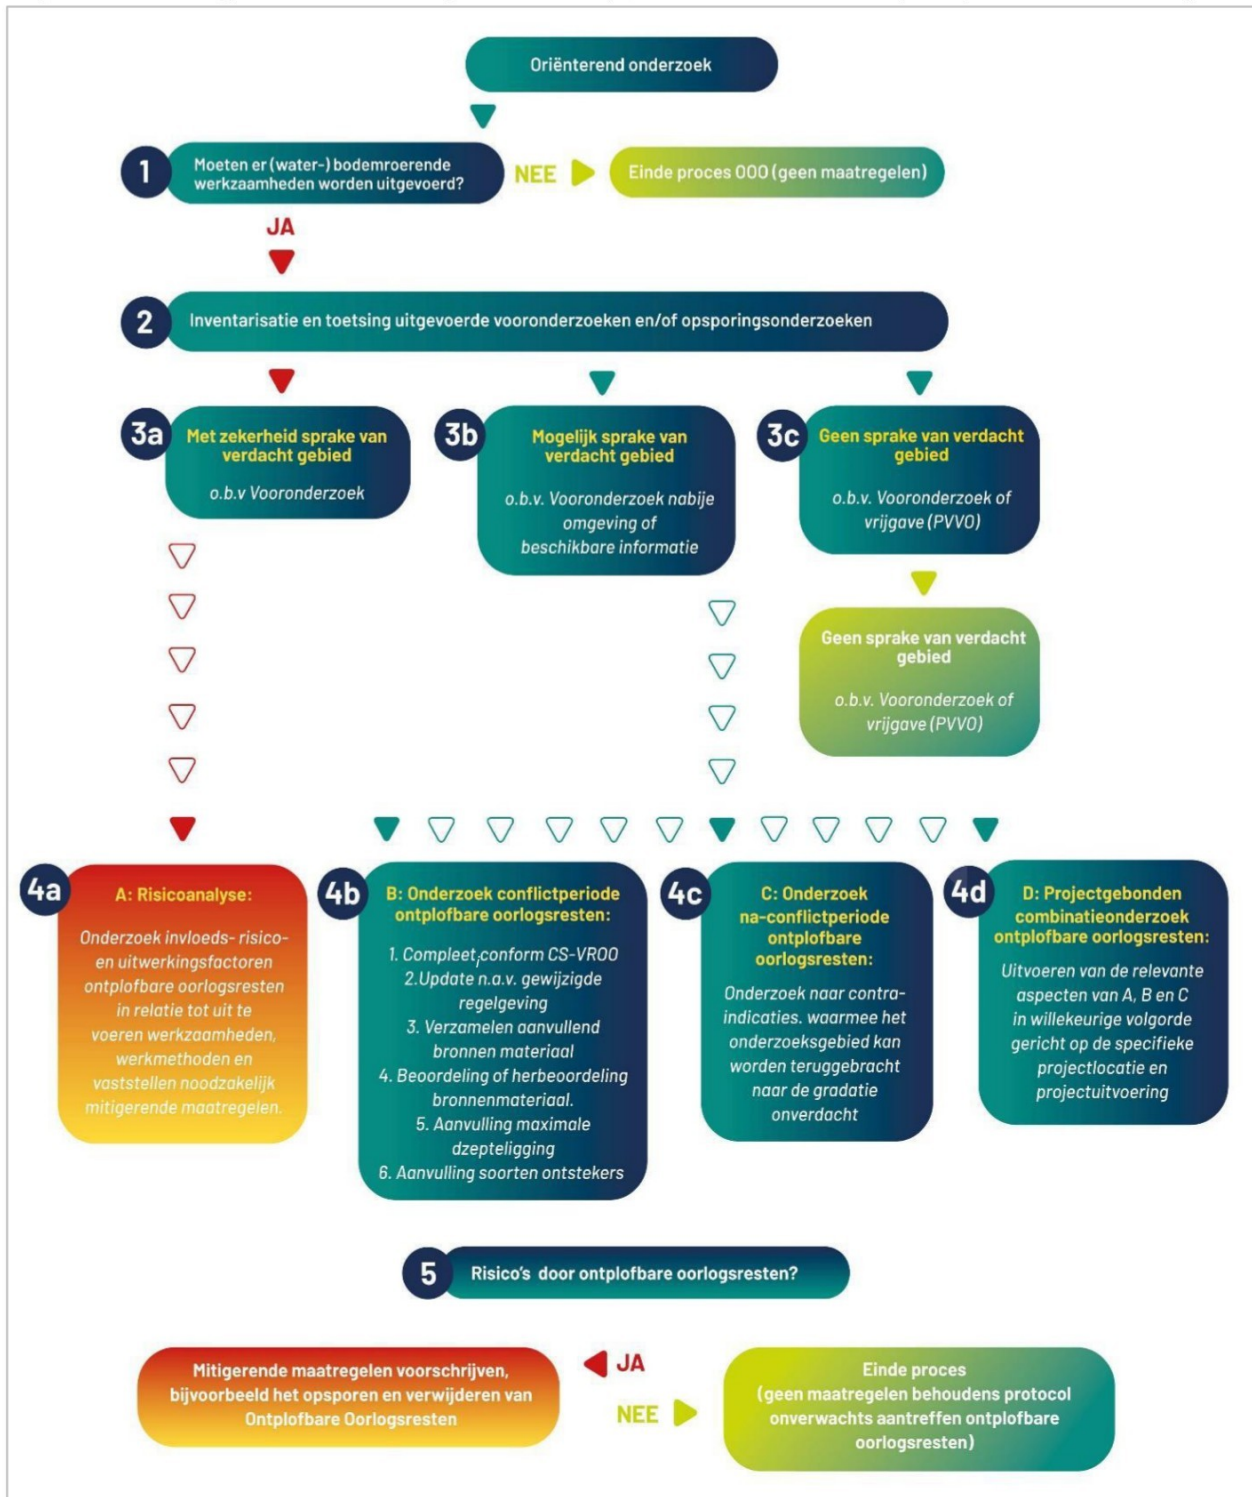
Om te voldoen aan deze wetgeving bestaan verschillende onderzoeksmogelijkheden naar de mogelijke aanwezigheid van ontplofbare oorlogsresten en de mogelijke risico's die door grondroering, binnen gebieden waar ontplofbare oorlogsresten aanwezig kunnen zijn, kunnen ontstaan (zie processchema Figuur 1).

Figuur 1: Processchema RI&E Ontplofbare Oorlogsresten.

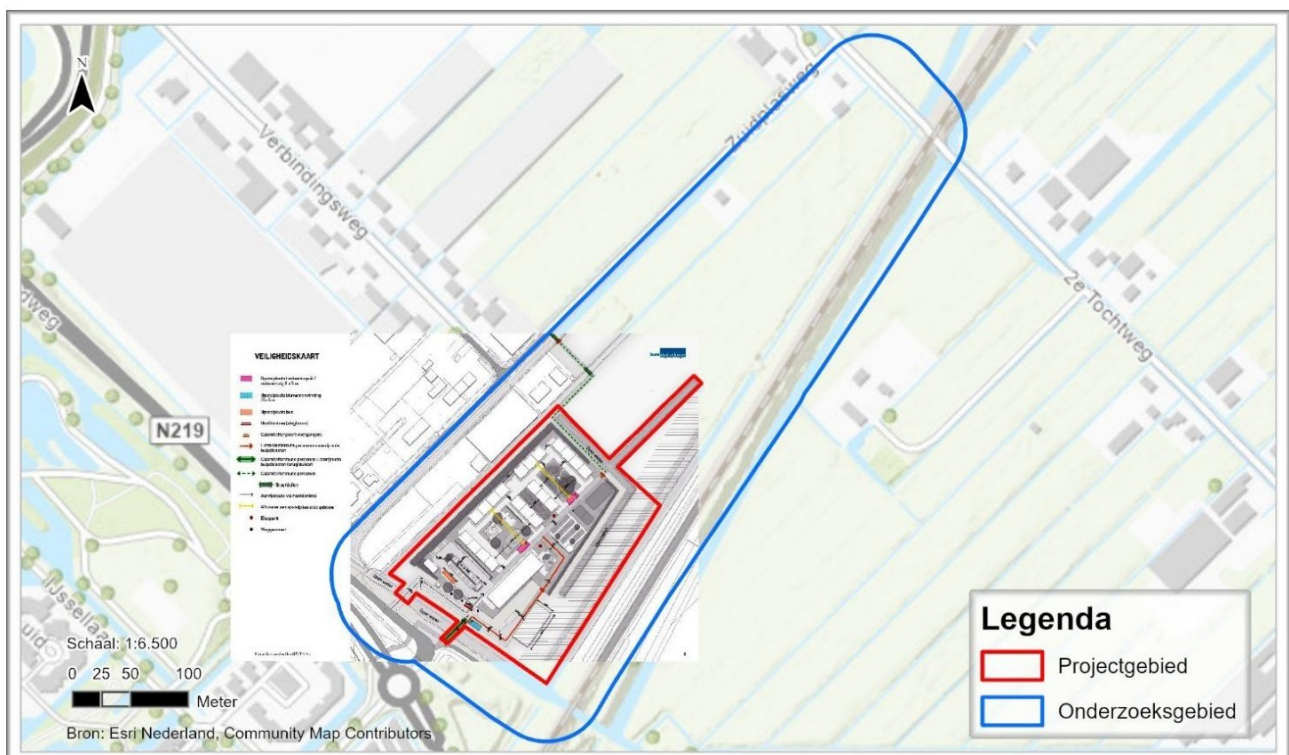
Op verzoek heeft Xplosure het projectgebied in versie 1.1 aangepast. Voor het onderzoeksgebied is een ruimer gebied genomen, dat hiermee het onderzoeksgebied voor dit oriënterend onderzoek vormt. Dit doen wij om alle eventuele effecten, die door toekomstige grondroerende werkzaamheden kunnen ontstaan en invloed kunnen hebben op eventueel in de bodem achtergebleven ontplofbare oorlogsresten, later eventueel te kunnen beschouwen. Dit onderzoeksgebied is aangehouden. De ligging van de COA-locatie (projectgebied) en het onderzoeksgebied is weergegeven op Figuur 2.

Figuur 2: Projectgebied en Onderzoeksgebied.

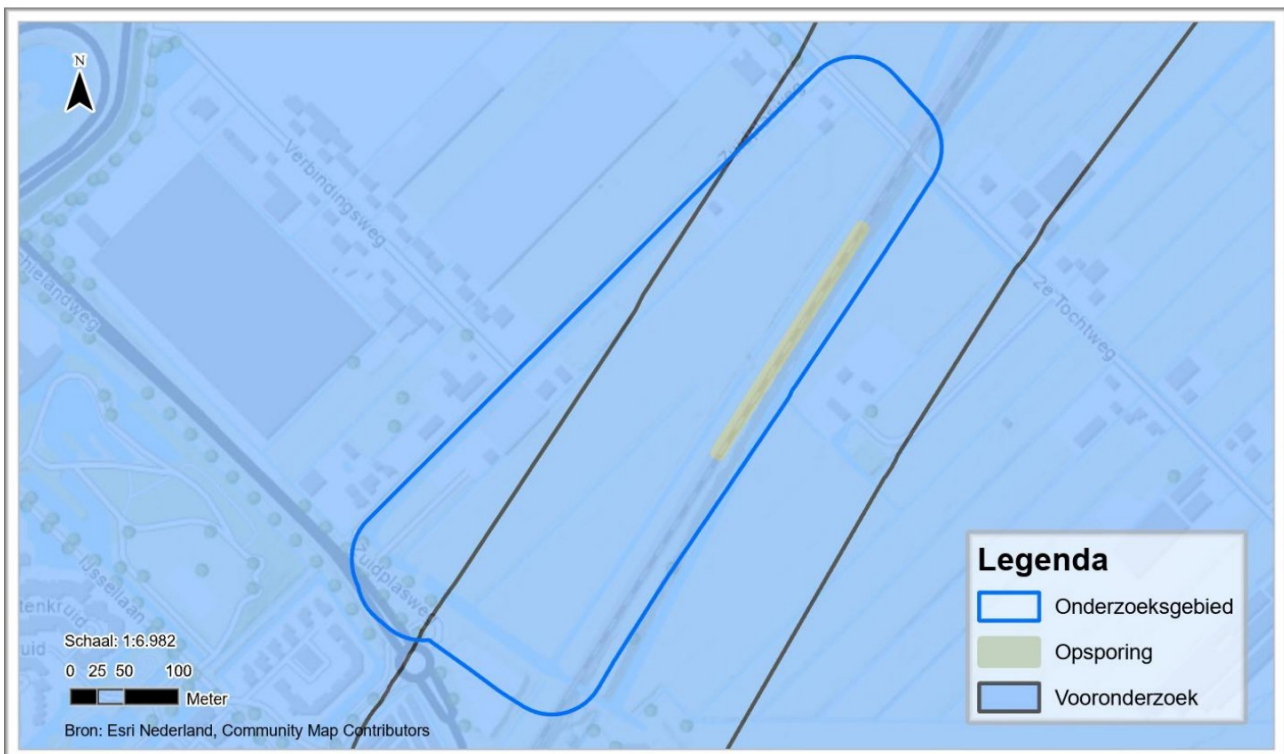
- In 2014 is in opdracht van het Hoogheemraadschap van Schieland en de Krimpenerwaard (HHSK) door T&A Survey B.V. een vooronderzoek ontplofbare oorlogsresten uitgevoerd voor het gehele beheersgebied van HHSK. De onderzoeksresultaten zijn omschreven in het rapport met documentcode GPR3437.1, d.d. 27 maart 2014. Het destijds onderzochte gebied overlapt het onderzoeksgebied voor dit oriënterend onderzoek volledig.

- In 2017 is in opdracht van ProRail door T&A Survey B.V. een vooronderzoek ontplofbare oorlogsresten uitgevoerd voor de spoorlijn PGO Rijn en Gouwe. De onderzoeksresultaten zijn omschreven in het rapport met documentcode GPR5457.4, d.d. 28 augustus 2017. Het destijds onderzochte gebied overlapt grotendeels het onderzoeksgebied voor dit oriënterend onderzoek.

- In opdracht van ProRail is door T&A Survey B.V. een gedeelte van de spoorlijn PGO Rijn en Gouwe ter hoogte van het onderzoeksgebied onderzocht op aanwezigheid van ontplofbare oorlogsresten. De resultaten van dit onderzoek zijn omschreven in twee afzonderlijke rapporten met documentcode GPR7485.1, echter uitvoeringsdatum van de opsporingsonderzoeken en de onderzoeksresultaten zijn niet bekend. Navraag bij ProRail heeft niets opgeleverd, anders dat het niet bekend is dat in dit gebied ooit ontplofbare oorlogsresten zijn gevonden.

De destijds onderzochte gebieden zijn weergegeven in Figuur 3.

Figuur 3: Onderzoeksgebieden eerder uitgevoerd vooronderzoeken en opsporingsonderzoeken.

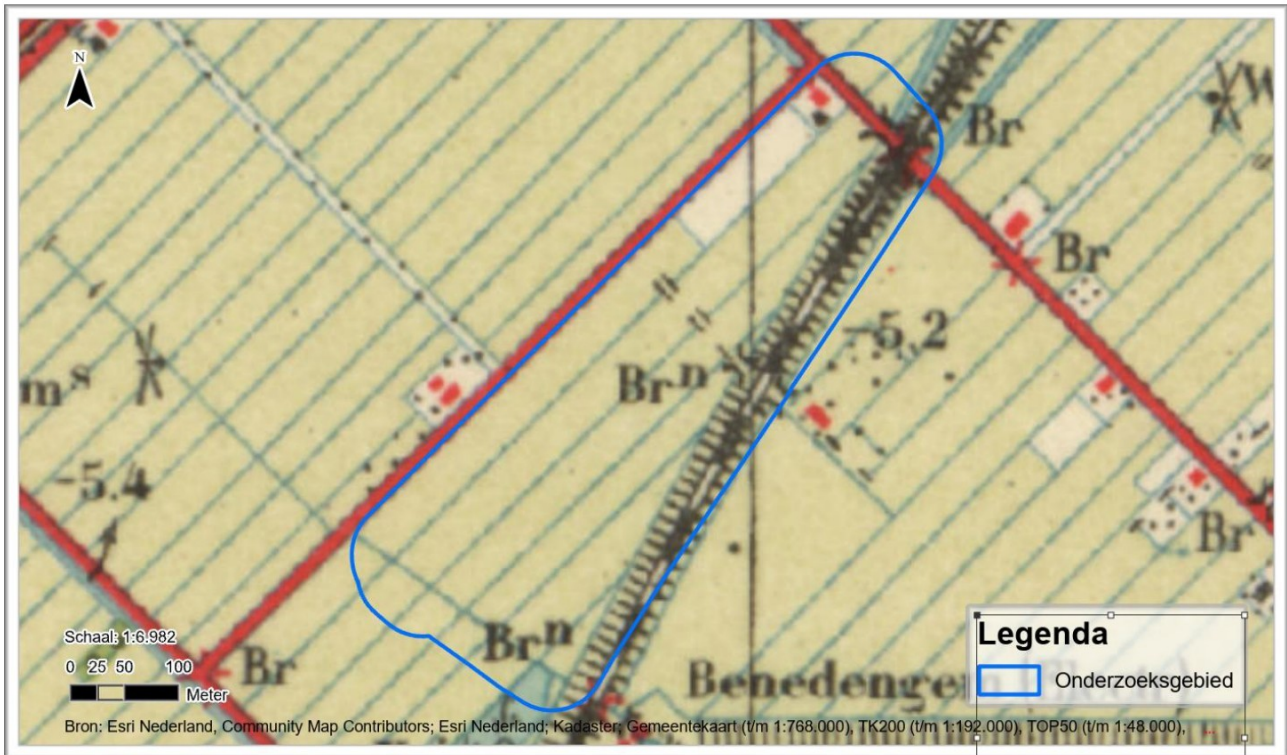
Ten tijde van de Tweede Wereldoorlog was het onderzoeksgebied ook al polderlandschap, dat grenst aan de spoorlijn spoorbaan PGO Rijn en Gouwe. Aanwijzingen voor strategisch belang voor geallieerde luchtaanval- len zijn niet gevonden. Een uitsnede uit een kadastrale kaart van 1943 is afgebeeld als Figuur 4.

Figuur 4: uitsnede kadastrale kaart 1943.

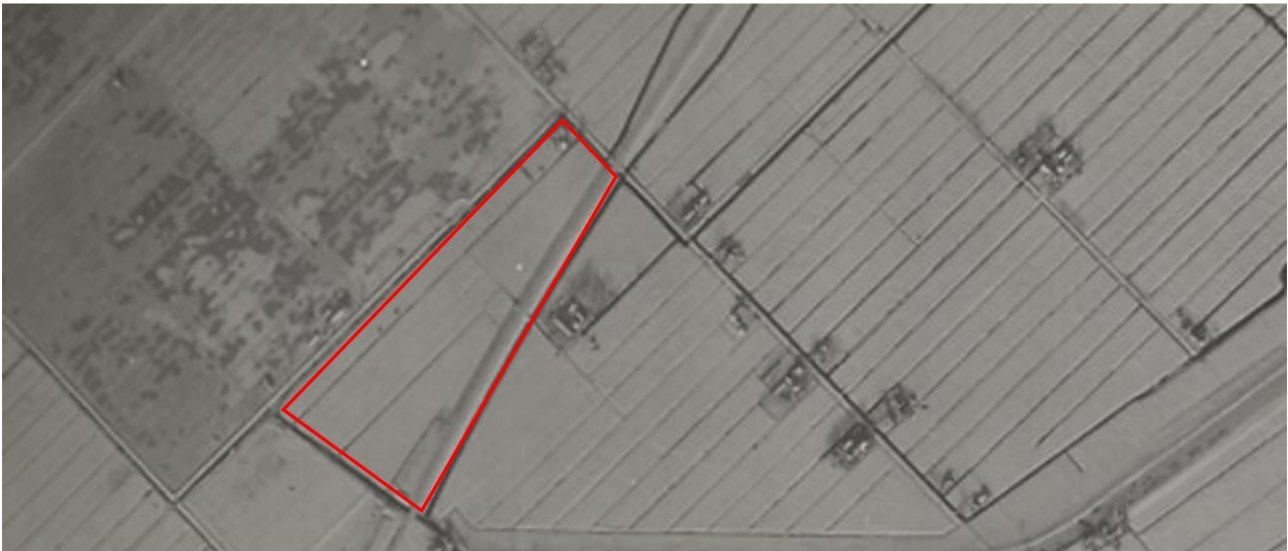
De omschrijving “bij de Eerste en Tweede Tochtweg in het talud van de spoordijk” zou kunnen vermoeden dat de bommen binnen het onderzoeksgebied zijn neergekomen, echter op luchtfoto's die kort na het bombardement zijn genomen, zijn binnen het onderzoeksgebied geen sporen van bominslagen zichtbaar. Verder stonden binnen het onderzoeksgebied ten tijde van het bombardement geen woonhuizen (zie Figure 5).

Figure 5: Situatie COA-locatie ten tijde van WOII.

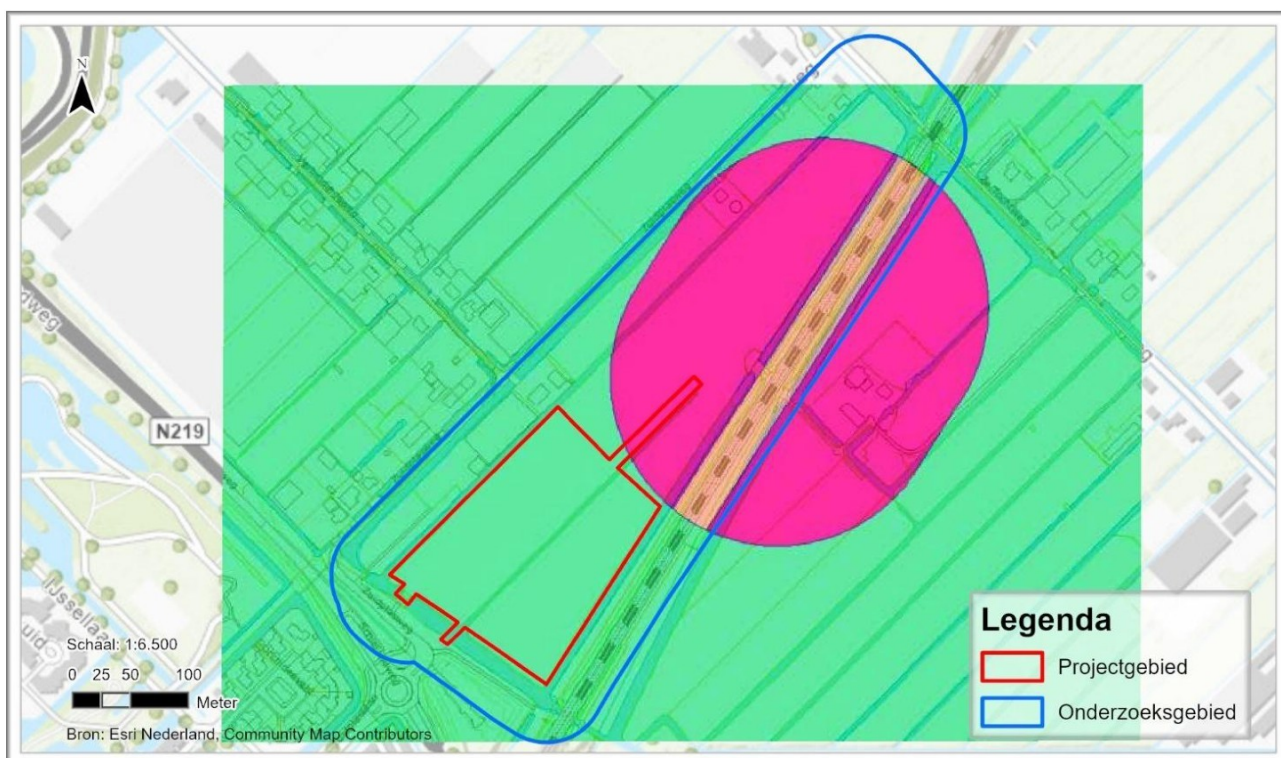
Door T&A Survey B.V. is middels luchtfoto onderzoek, op het spoor aan de noordzijde van onderzoeksgebied sporen van aan de spoorbaan herstelde schade waargenomen. Op basis hiervan is een verdacht gebied afgebakend. Dit verdacht gebied lag ten tijde van opstellen van de eerste versie van dit rapport buiten de beoogde COA-locatie Zuidplas te Nieuwerkerk a/d IJssel. De Omgevingsdienst Midden-Holland heeft echter in adviesdocument *Identificatie D-2025-00135894* nieuw kaartmateriaal meegestuurd als feedback. Het door de Omgevingsdienst gedeelde kaartmateriaal betreft een grotere afbakening van verdacht gebied dan werd gehanteerd in het rapport dat door Xplosure is behandeld. Daarnaast is het ontwerp van de COA-locatie gewijzigd. Het gedeelde kaartmateriaal is op onderstaande figuur inzichtelijk gemaakt in relatie tot het projectgebied. Hieruit blijkt dat deze twee wijzigingen ertoe leiden dat er een overlap is van het verdacht gebied met het projectgebied.

Na navraag bij de omgevingsdienst over de herkomst van de geleverde kaart is het bijbehorende rapport ontvangen. Dit betreft het rapport van T&A Survey uit 2014 (GPR3437.1, d.d. 27 maart 2014). In het recentere onderzoek van T&A Survey (2017), dat Xplosure heeft behandeld, is dit verdacht gebied echter bijgesteld. De eerder gehanteerde afbakening betrof een straal van 144 meter vanaf het vermoedelijke doel (het spoor) ter hoogte van de twee herstelde delen.

Figuur 5: Afbakening T&A Survey 2014

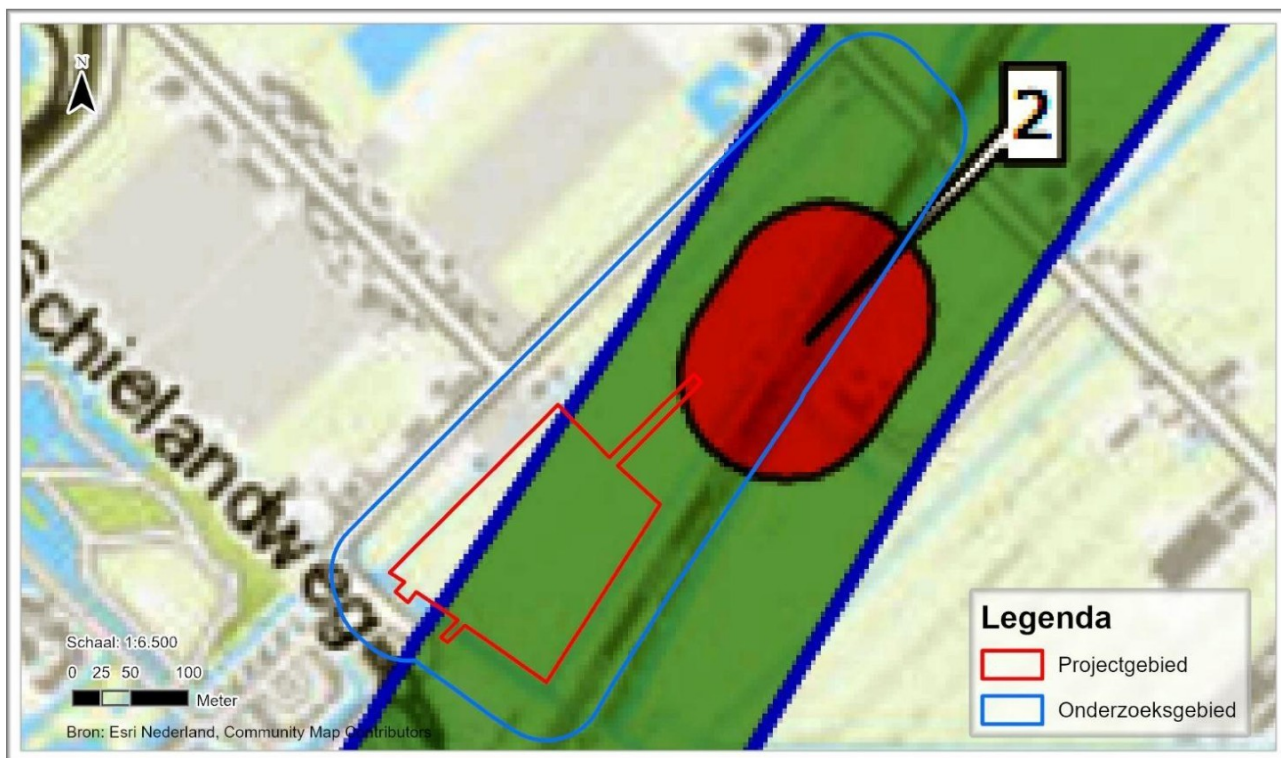
In het recentere rapport is hier een kleinere straal van 91 meter van het hart van het spoor ter hoogte van het herstelde spoor aangehouden. Dit is afgebakend op afwerpmunitie van 250, 500 en 1000lbs (GP en MC); geallieerd. Over de diepte wordt gemeld: "Wegens de afwezigheid van sondeerinformatie is deze diepte niet exact aan te geven en zou middels een sondering ter plaatse bepaald moeten worden". De redenering hierachter is dat T&A op de luchtfoto van 26-02-1945 herstelde schade op het spoor heeft waargenomen waar tenminste twee en mogelijk drie bommen zijn ontploft. Dit koppelen ze aan een bombardement op 6 februari 1945 waarbij stukken uit het NIMH melden dat de spoorlijn Nieuwerkerk-Gouda onder de gemeente Nieuwerker werd aangevallen door 2 vliegtuigen waarbij 4 bommen werden afgeworpen en de lijn werd beschadigd, waarvan het herstel 1 ¾ dag duurde.

*Ter plaatse zijn tenminste twee bommen ontploft, mogelijk drie gezien de omvang van de herstelde schade op het spoor en schade aan de randen ervan. De foto is ter plaatse van iets mindere kwaliteit t.o.v. de rest van de foto en de omgeving is te rommelig om de direct omgeving betrouwbaar te analyseren op eventueel meer inslagen van bommen. De kans op de aanwezigheid van tenminste één blindganger nabij deze schade-locaties wordt daarom aanwezig geacht."*<sup>1</sup>

T&A heeft vanwege de kans op tenminste één blindganger nabij deze schadelocaties verdacht gebied afgebakend. Deze recentere afbakening is ook inzichtelijk gemaakt. Ook deze afbakening zorgt in combinatie met het gewijzigde ontwerp voor een kleine overlap met het projectgebied.

Figuur 6: Afbakening T&A Survey 2017

Xplosure adviseert om tijdens de bouw van COA-locatie Zuidplas Nieuwerkerk a/d IJssel, binnen het als verdacht gestelde gebied voor de geplande bodemroerende werkzaamheden maatregelen te nemen zoals het starten van het opsporingsproces of uitvoeren van nader onderzoek.
