PROJECTOMSCHRIJVING
Renovatie bovenbouw Walmuur
Kademuur Oostzijde Willem Vroestuin tussen Koorbrug en Molenwerfbrug

IDENTIFICATIENUMMER
101749-011-TEK

TEKENINGOMSCHRIJVING
Vooraanzicht & Zijaanzicht metselverband bestaand en nieuw

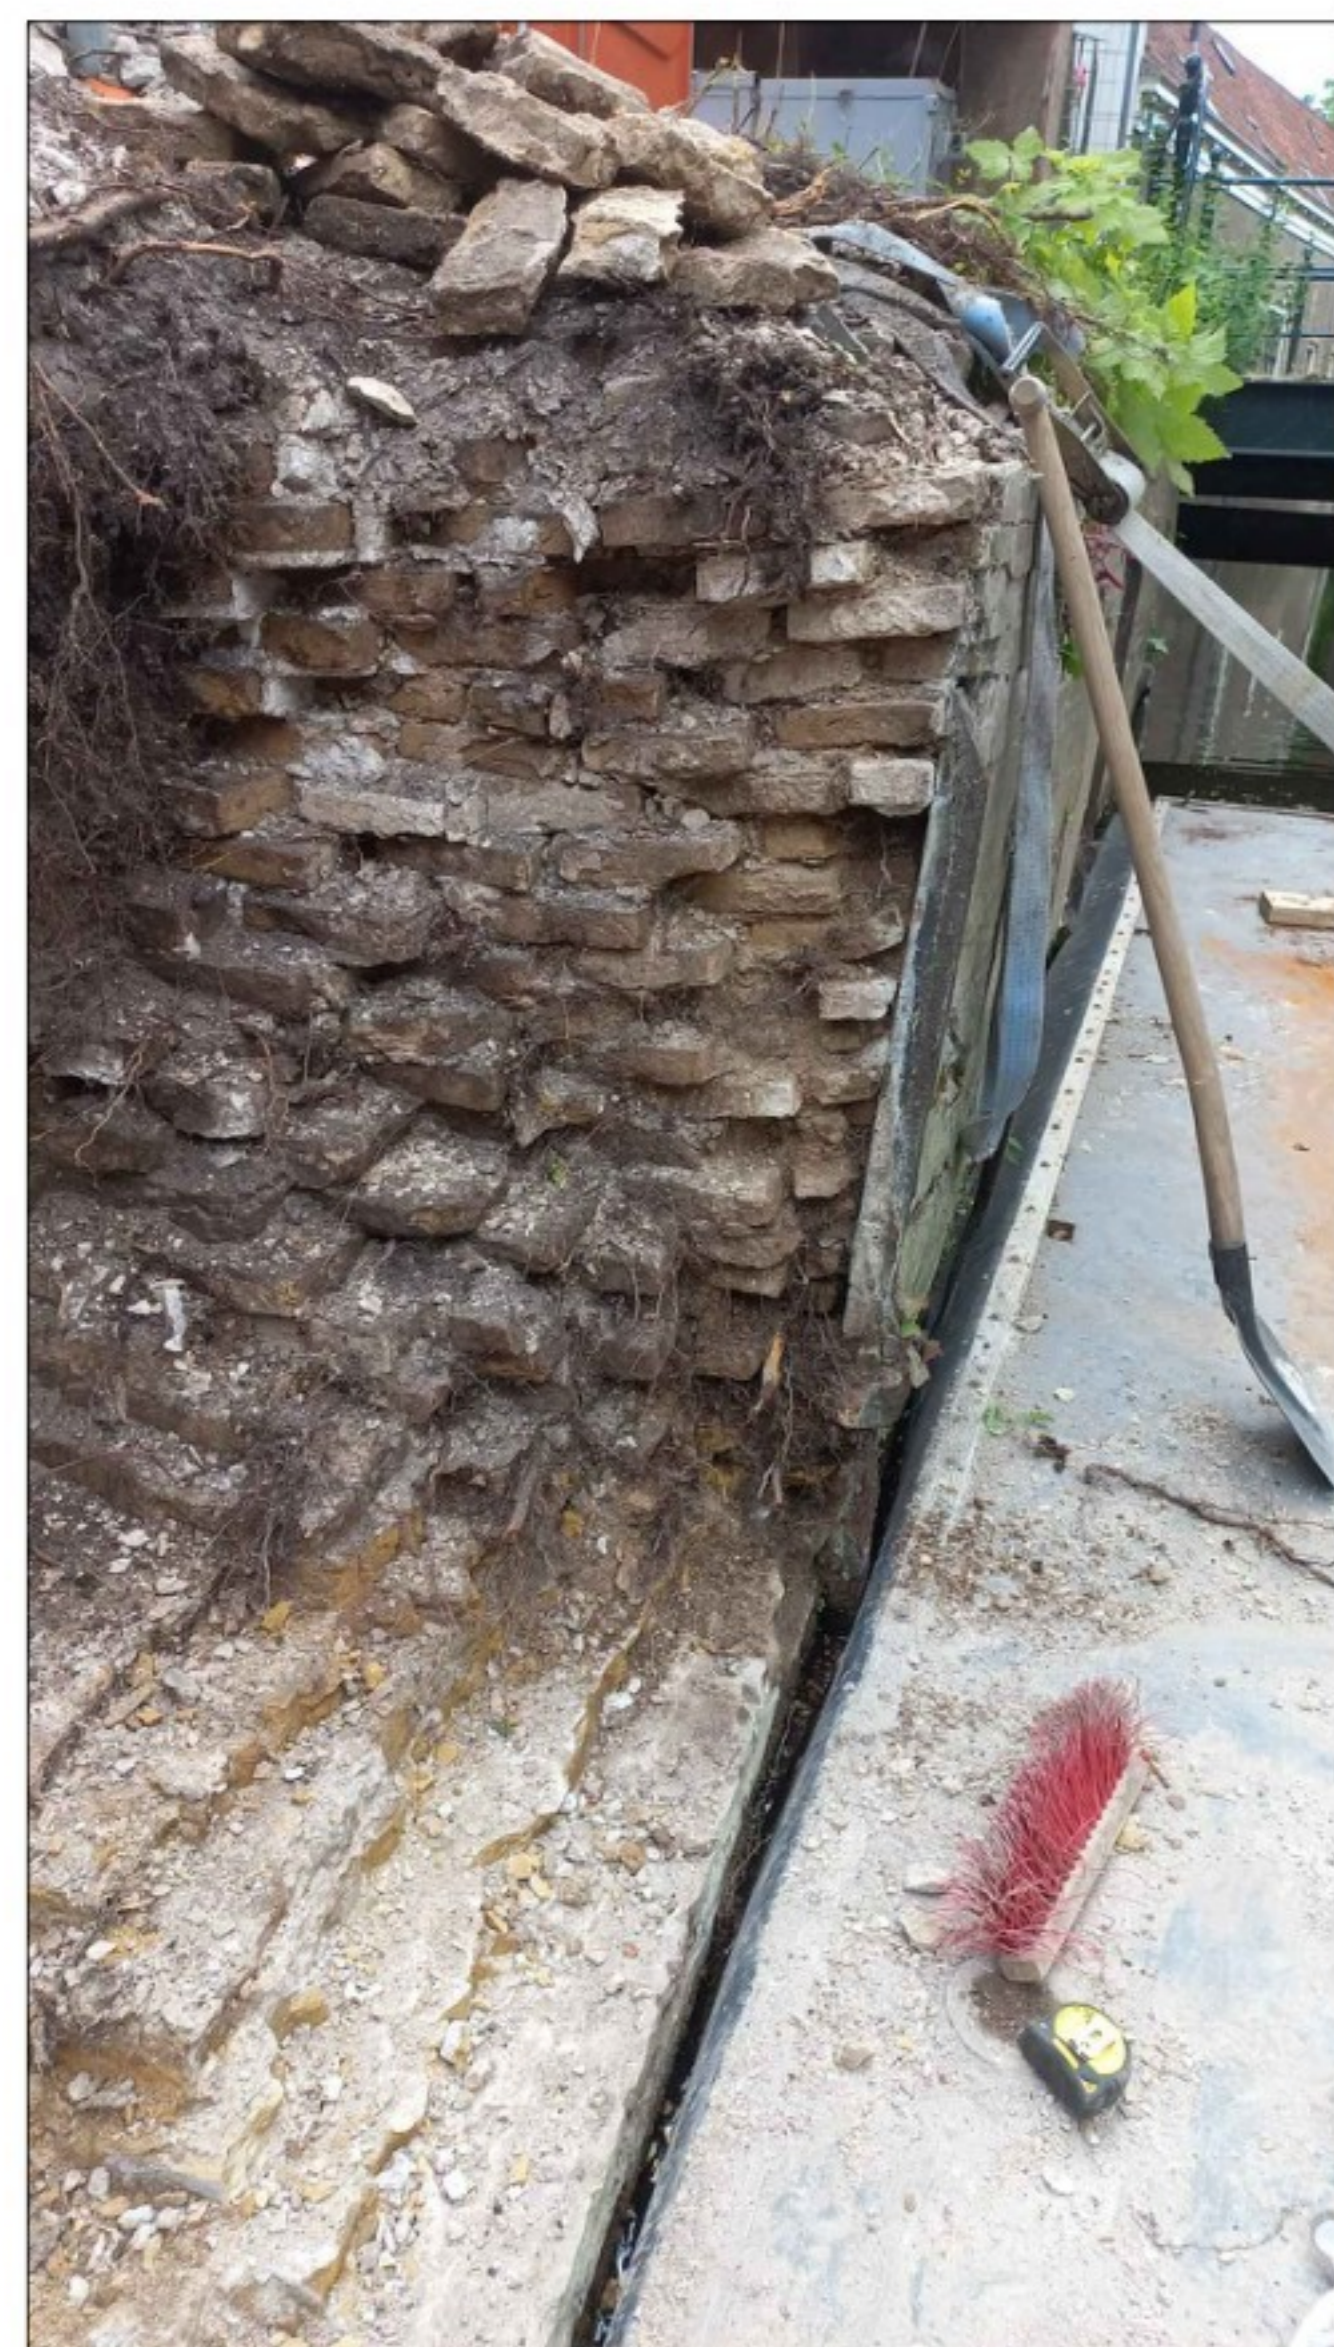
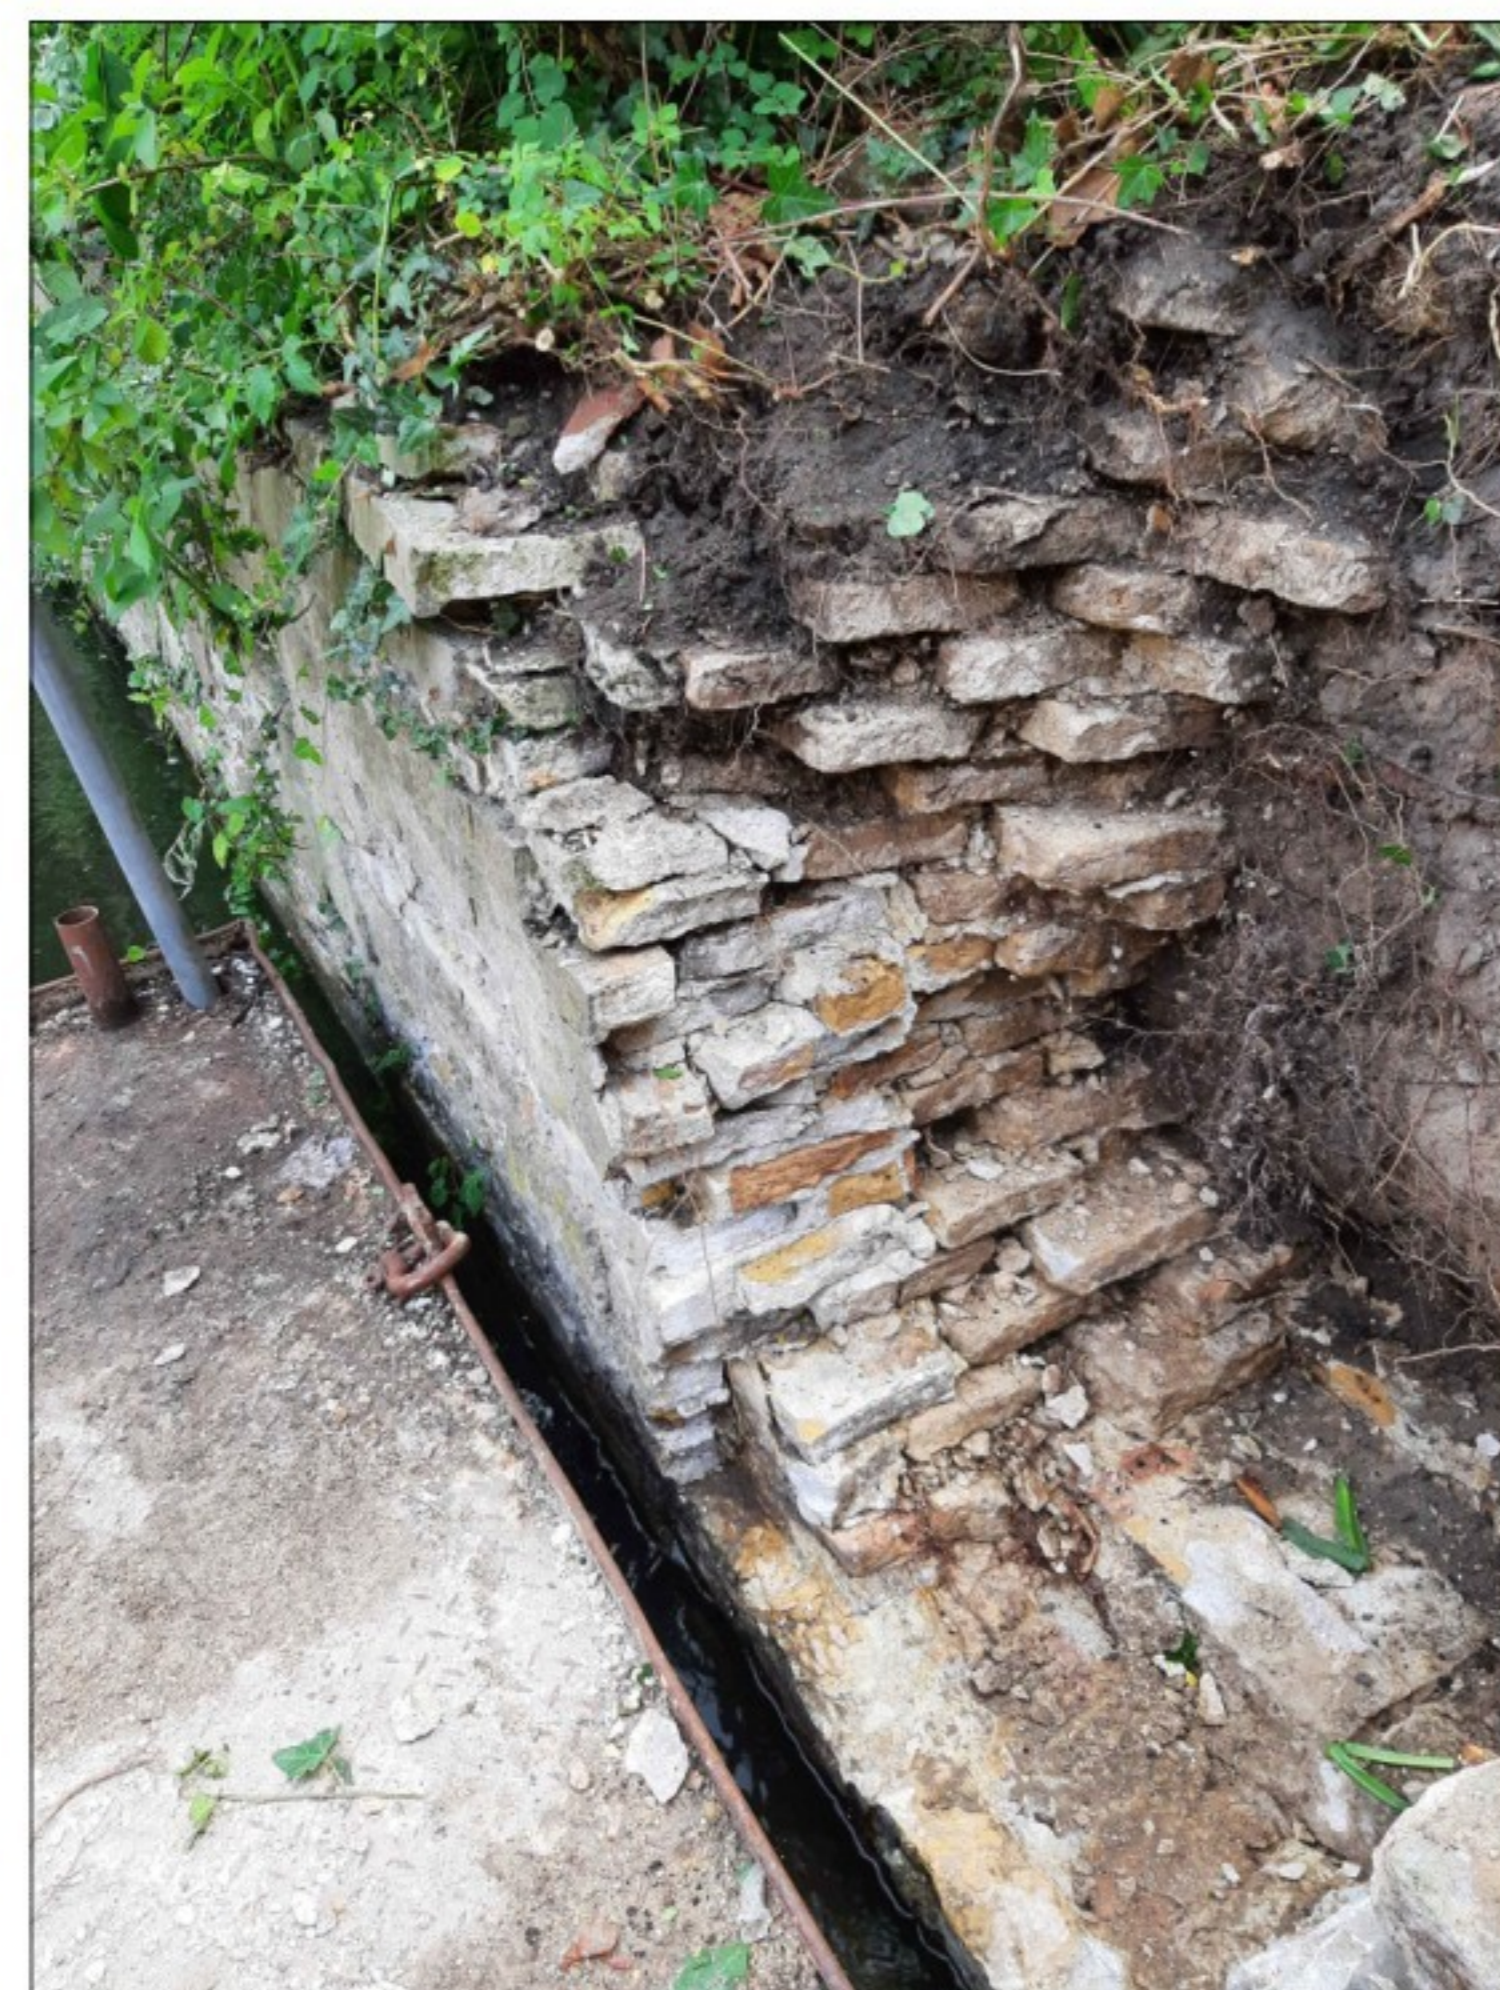
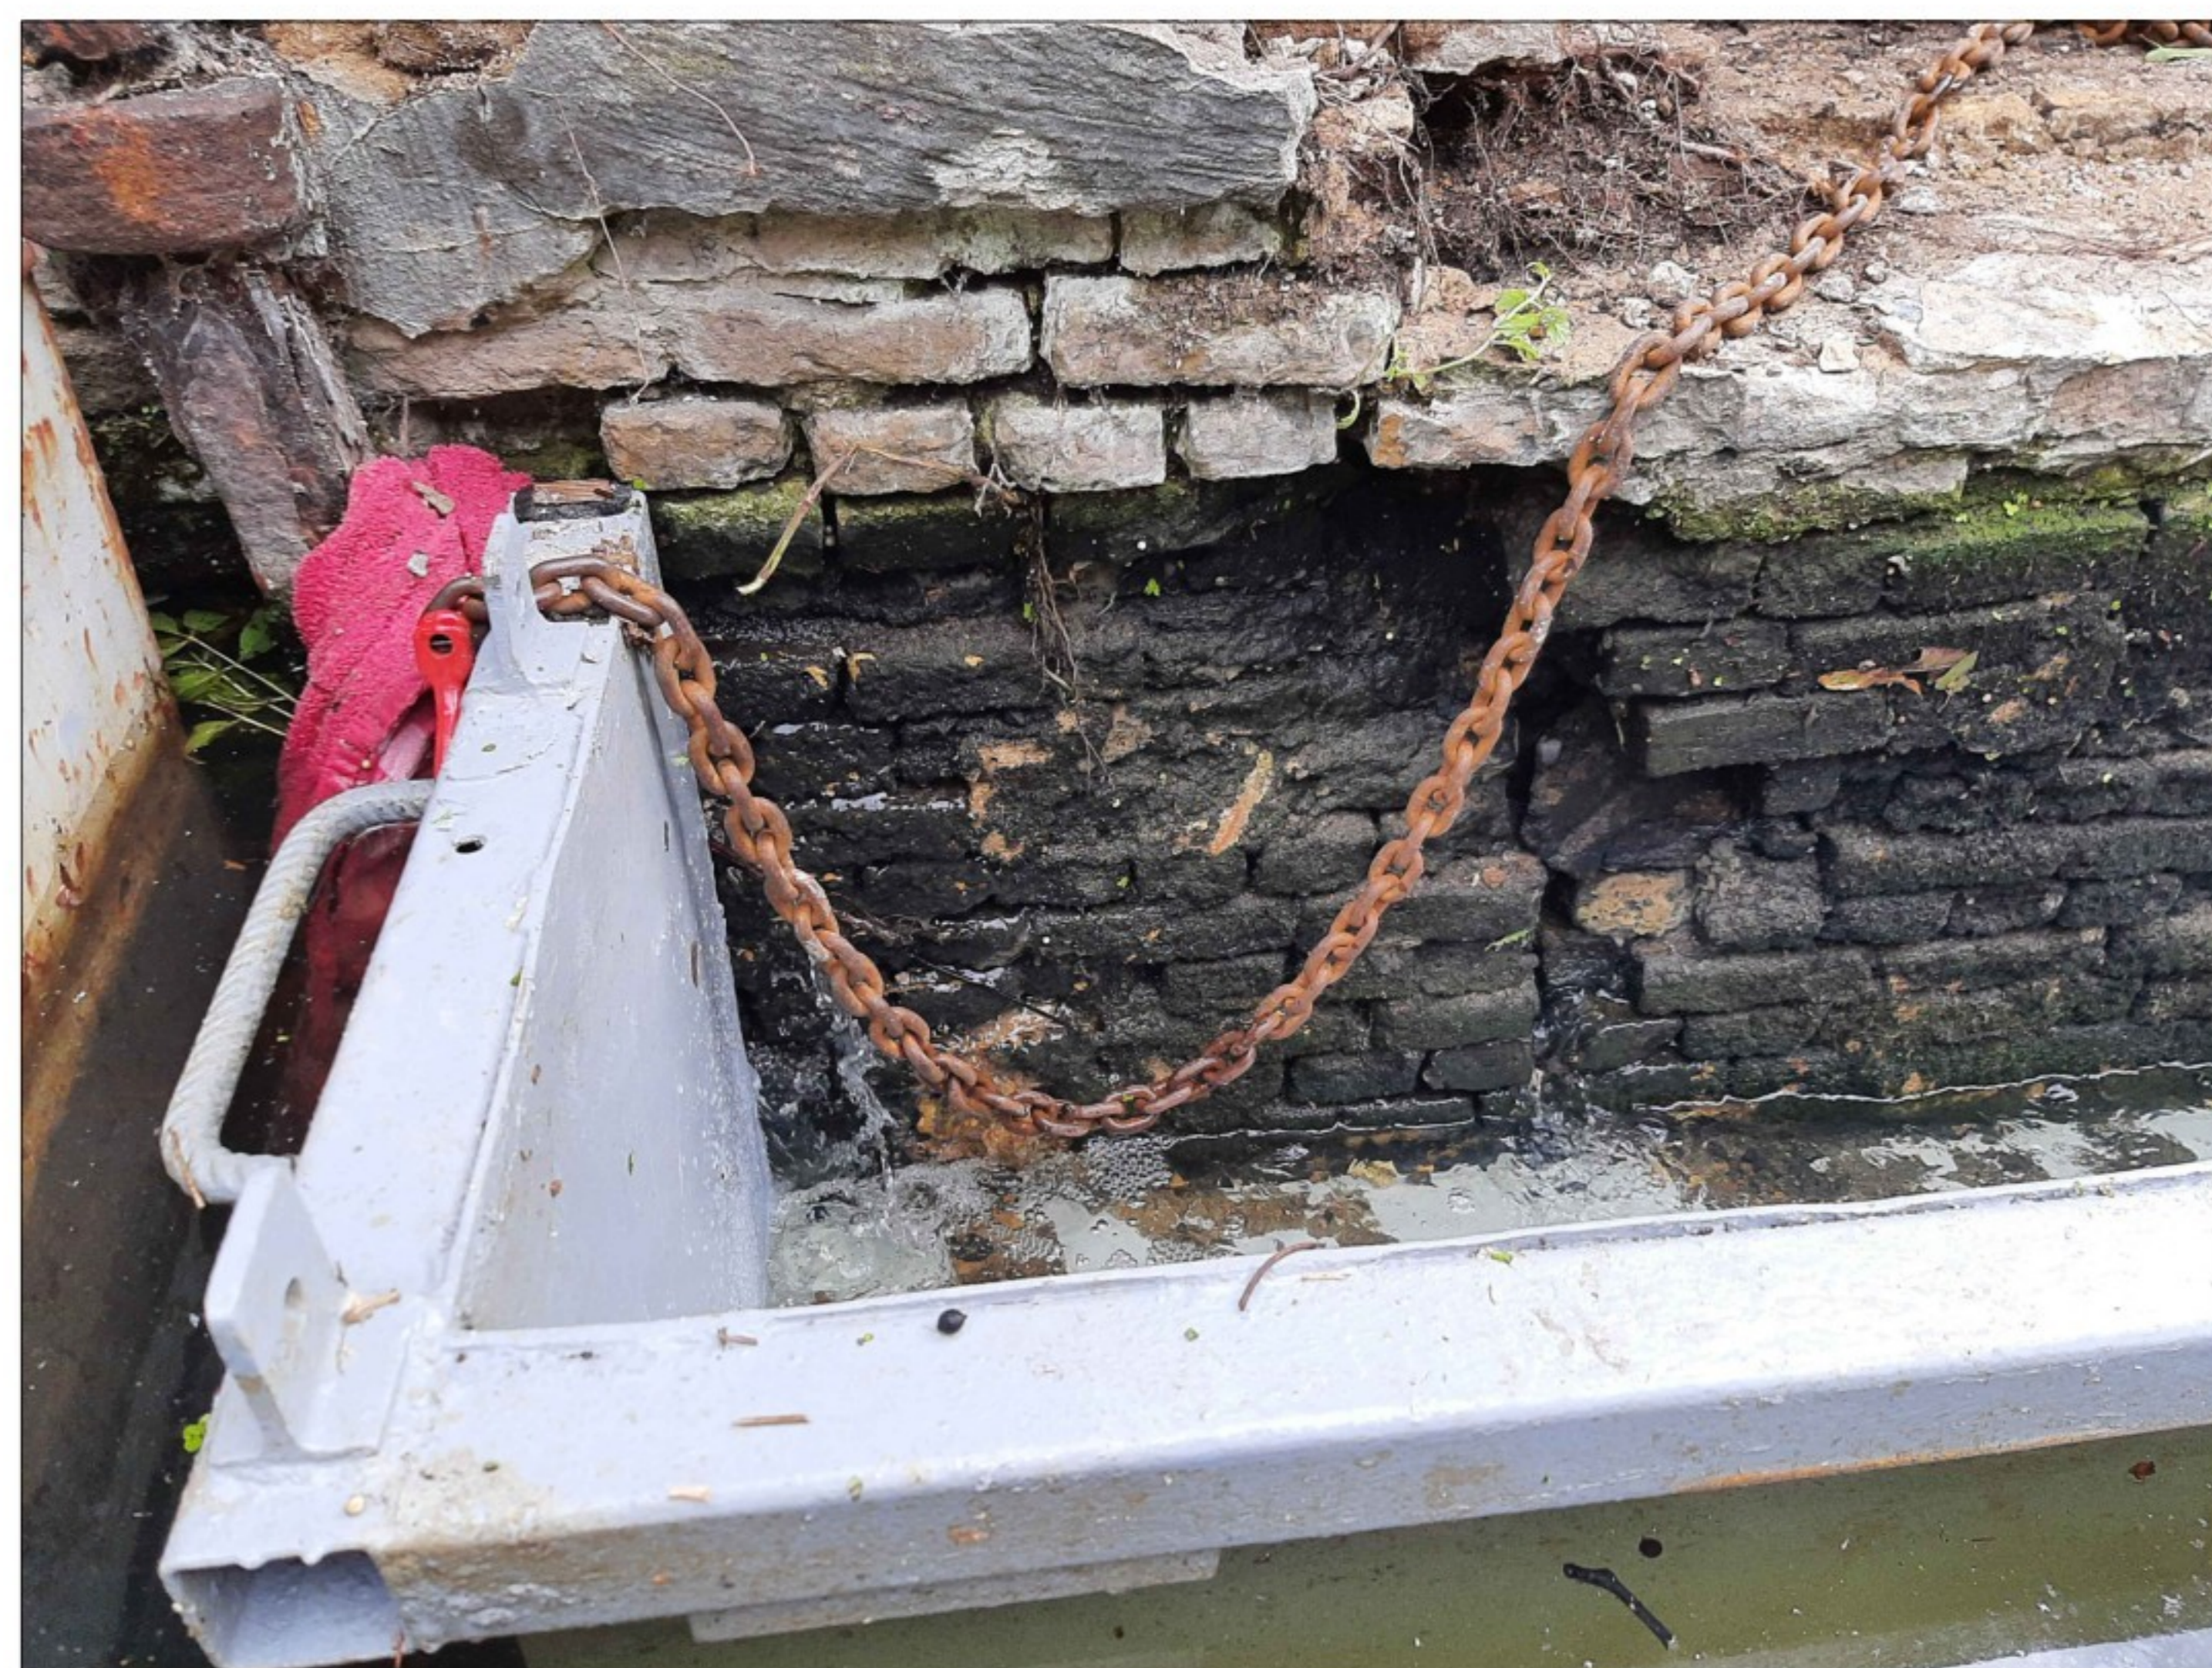
Vooraanzicht 1:10
Bestaande situatie*

Zijaanzicht 1:10
Bestaande situatie*

*De huidige walmuur vertoont ernstige schade. De weergegeven tekening is niet representatief voor de huidige staat van de walmuur en toont het oorspronkelijke metselverband
