opdrachtgever: Hervormde Gemeente Bodegraven-Nieuwerbrug  
 onderwerp: Renovatie en verduurzaming Dorpskerk te Bodegraven  
 onderdeel: **Uitwerking nieuwe in-/uitgang koor**

schaal: 1:30  
 afm: A2  
 datum: 11-09-2025  
 wijz: (A) 20-11-2025  
 blad: **DO-203**

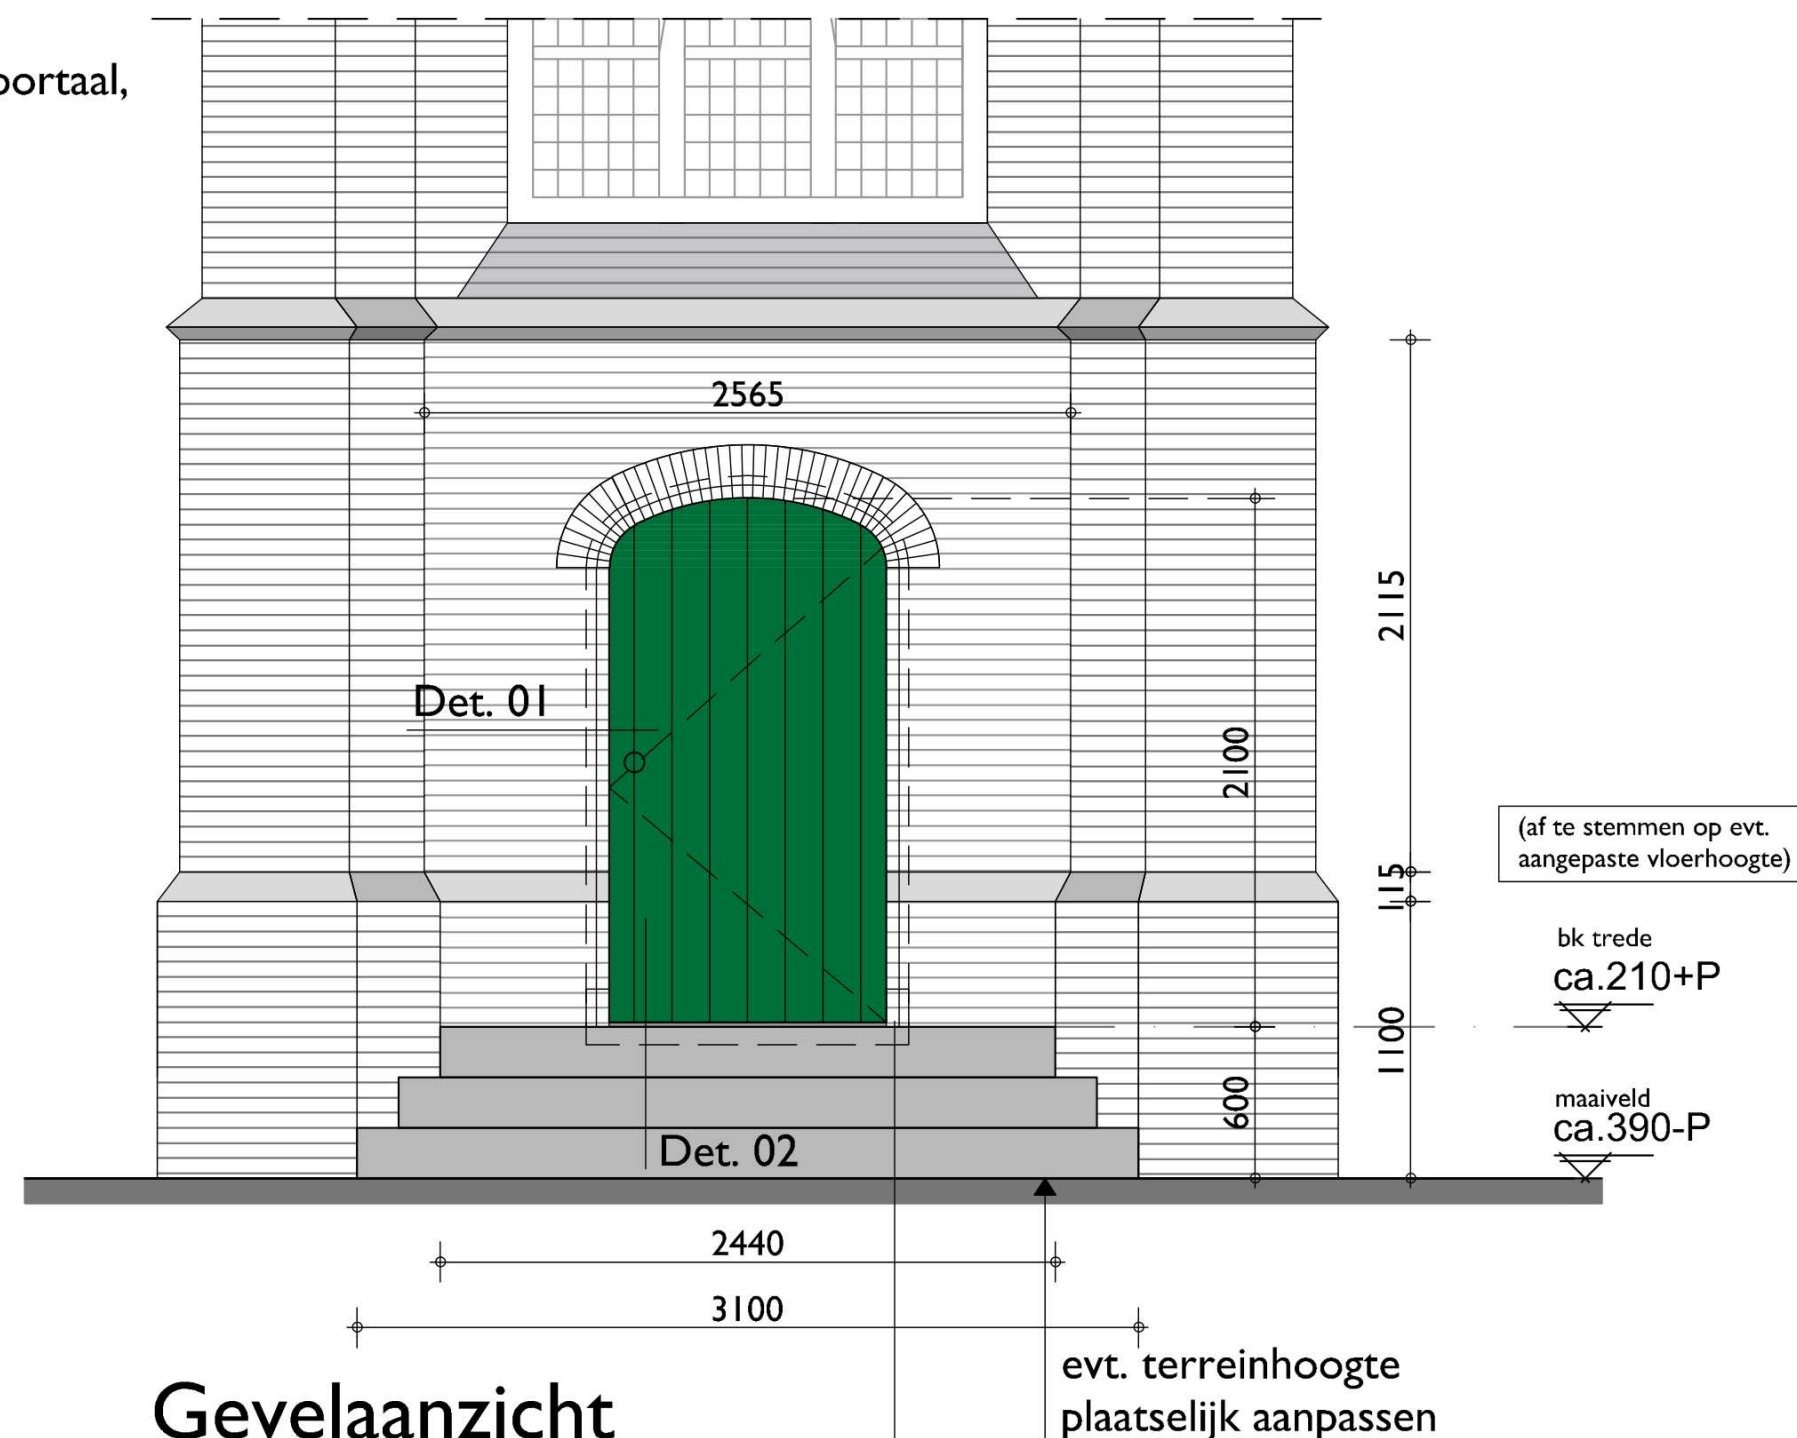
## Gevelaanzicht

(positie nieuwe doorgang is gelijk aan de positie zoals die er in het verleden heeft gezeten)

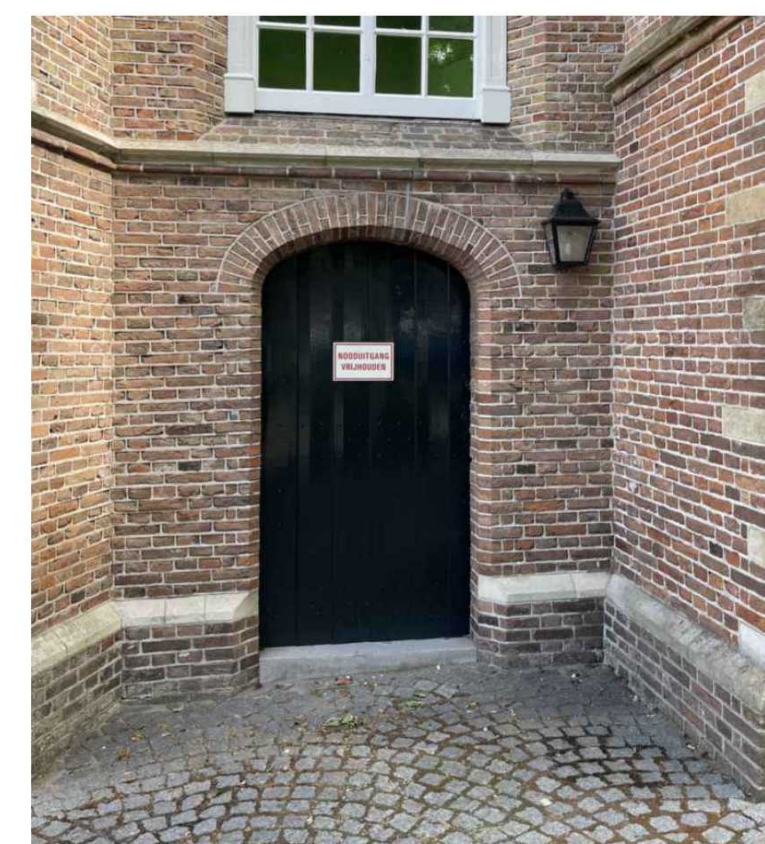
Uitvoering nieuwe toegang is gelijk aan bestaande deuren zijruimte kerktoeren

maatvoering in het werk te controleren

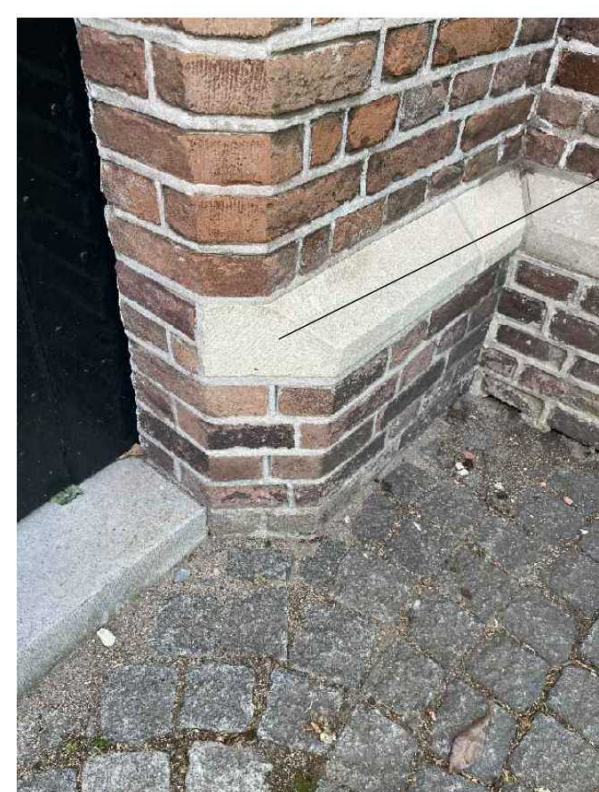
waterlijst, gevelplint

waterlijst en metselwerk afschuinen, zoals bestaand bij zijruimtes weerszijde van de toren

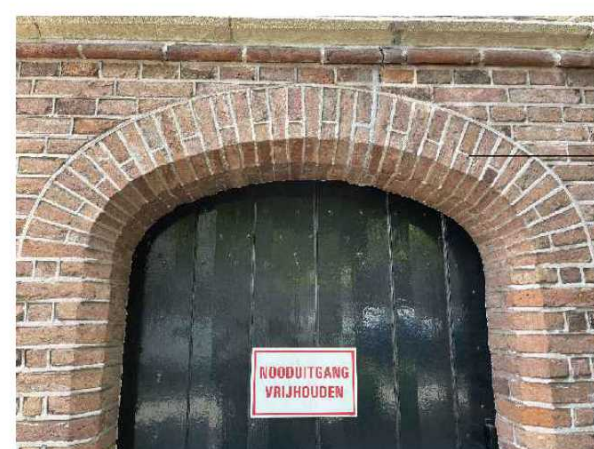
korfboog met afgeschuinde voorzijde aanbrengen zoals bestaand bij zijruimtes weerszijde van de toren
