# Fase 1- Funderingsonderzoek

Kerkgebouw Moerkapelle

Documentnummer : R22AA0229.001rev.0

In opdracht van de Protestantse Gemeente Moerkapelle (hierna: PGM) heeft IFCO Funderingsexpertise B.V. (hierna: IFCO) op 4 juli 2022 een fase 1 - funderingsonderzoek uitgevoerd aan het kerkgebouw aan de Dorpsstraat 17 te Moerkapelle.

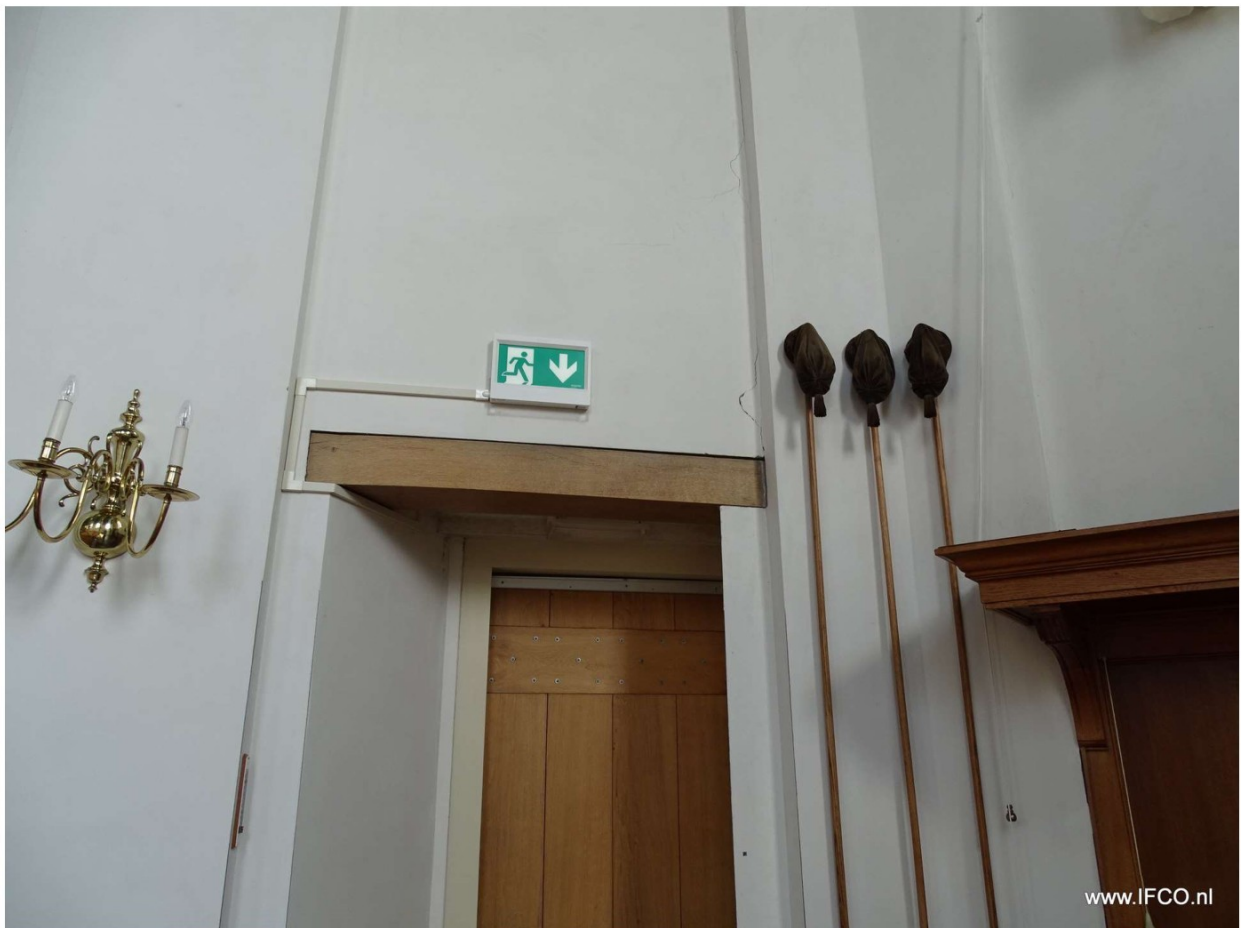
IFCO (8)

| | 8 t/m 10 | Verticale scheur in stucwerk rechtsboven voornoemd deurkozijn doorzettend tot het plafond |

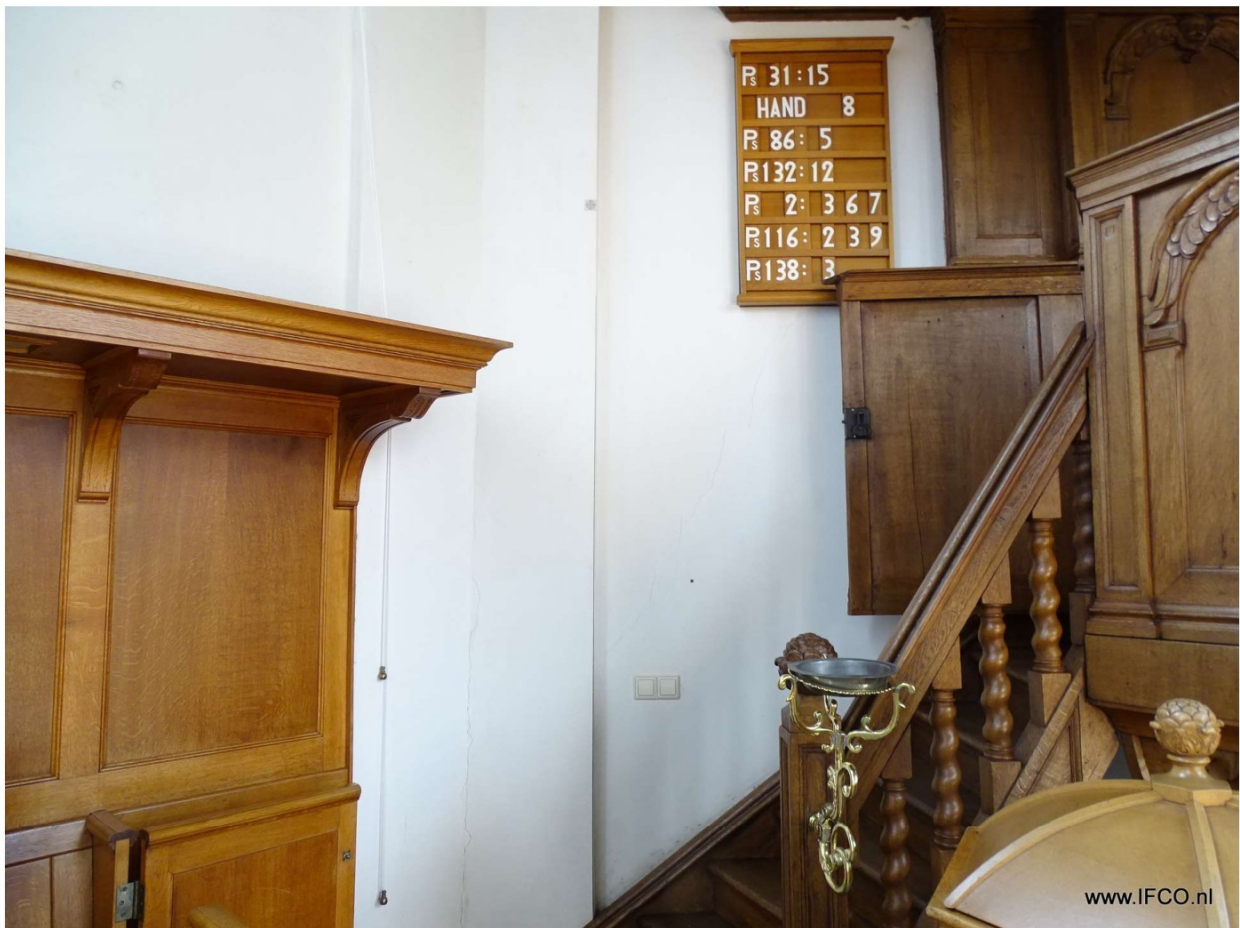
IFCO (12)

| | 12 t/m 15 | Schuine scheuren in stucwerk t.p.v. voornoemd muur deel, Sporen van vochtinwerking |

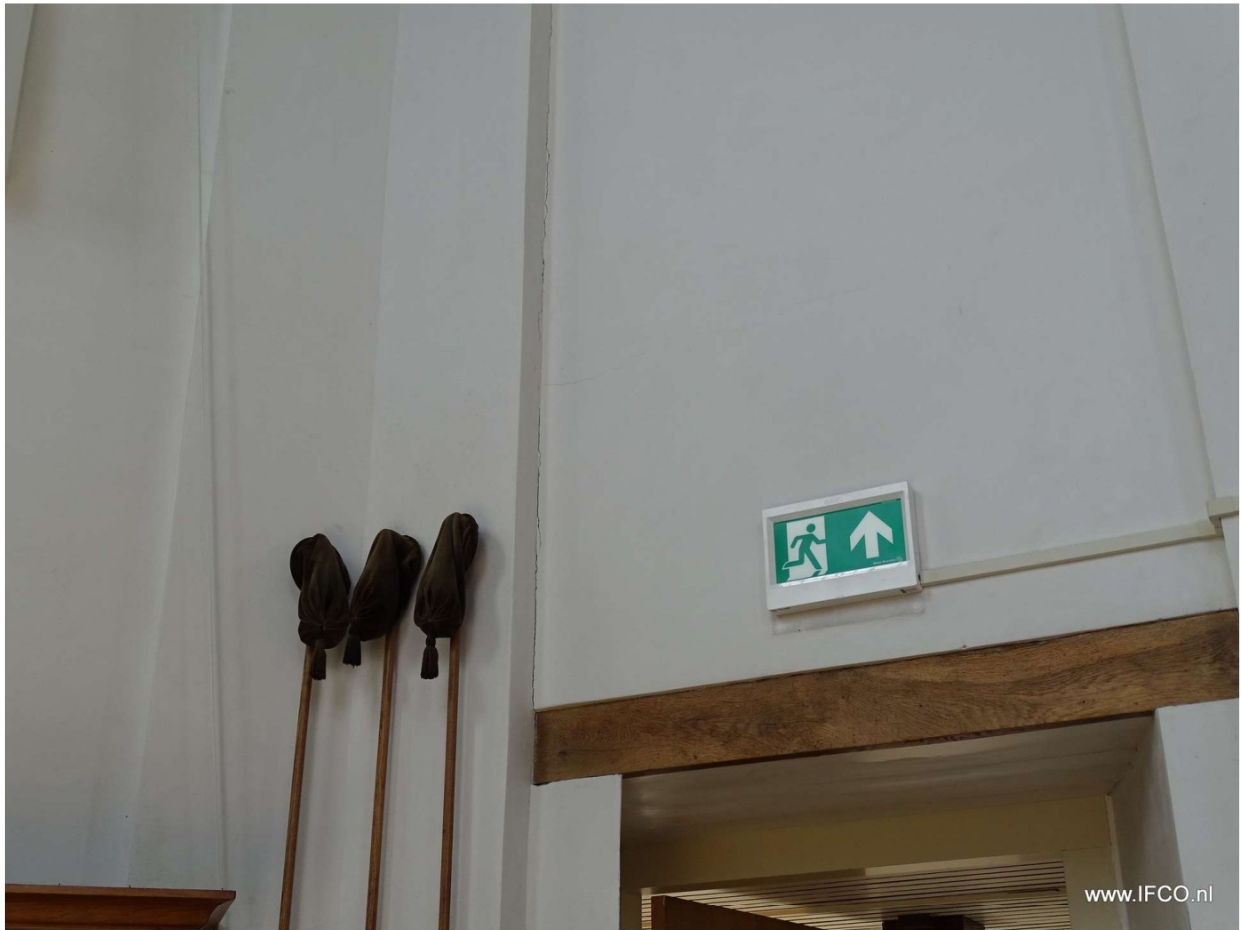
IFCO (17)

| | 17 en 18 | Verticale scheur in stucwerk linksboven voornoemd deurkozijn doorzettend tot het plafond |

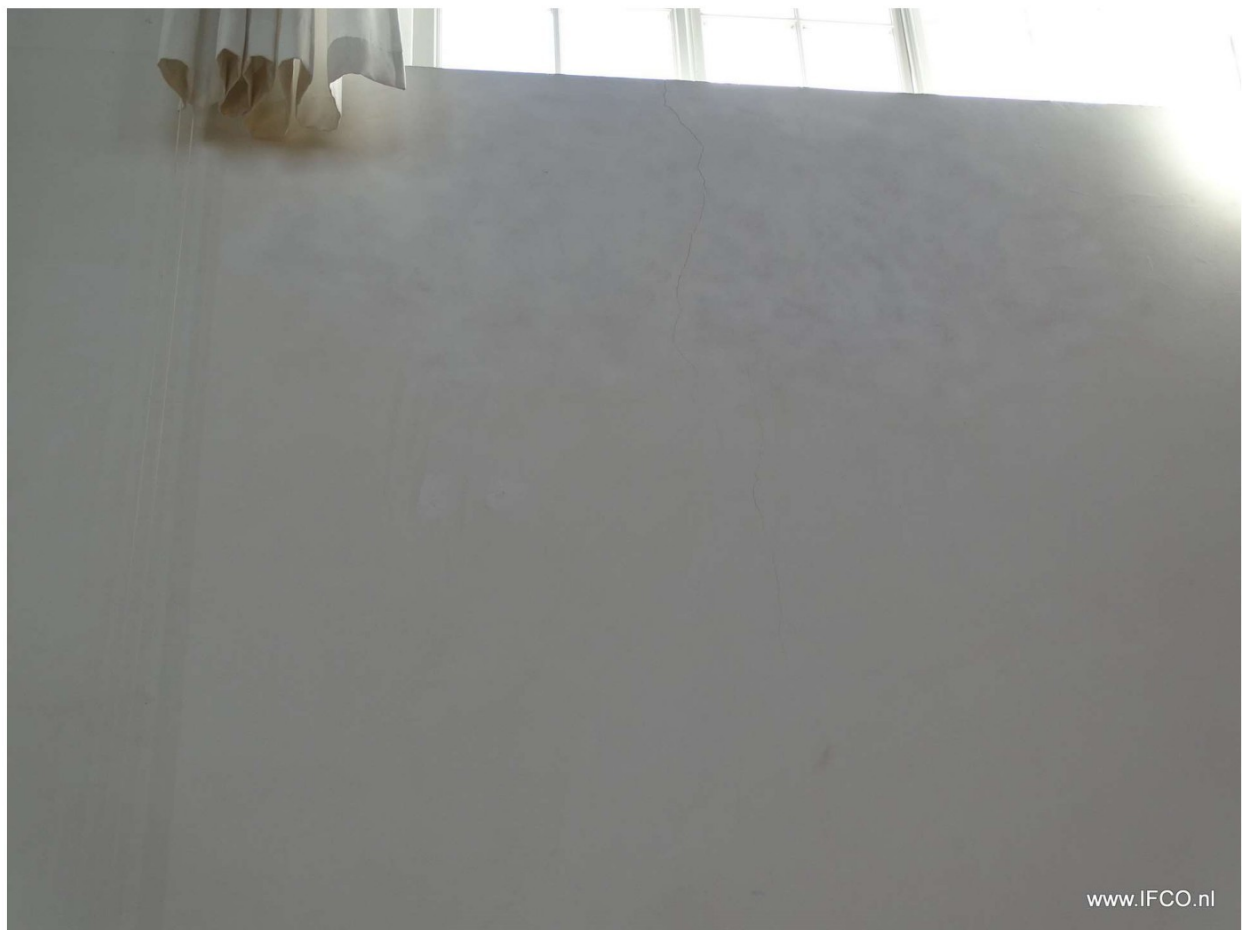
IFCO (20)

| | 20 | Verticale scheur onder linker raamkozijn |

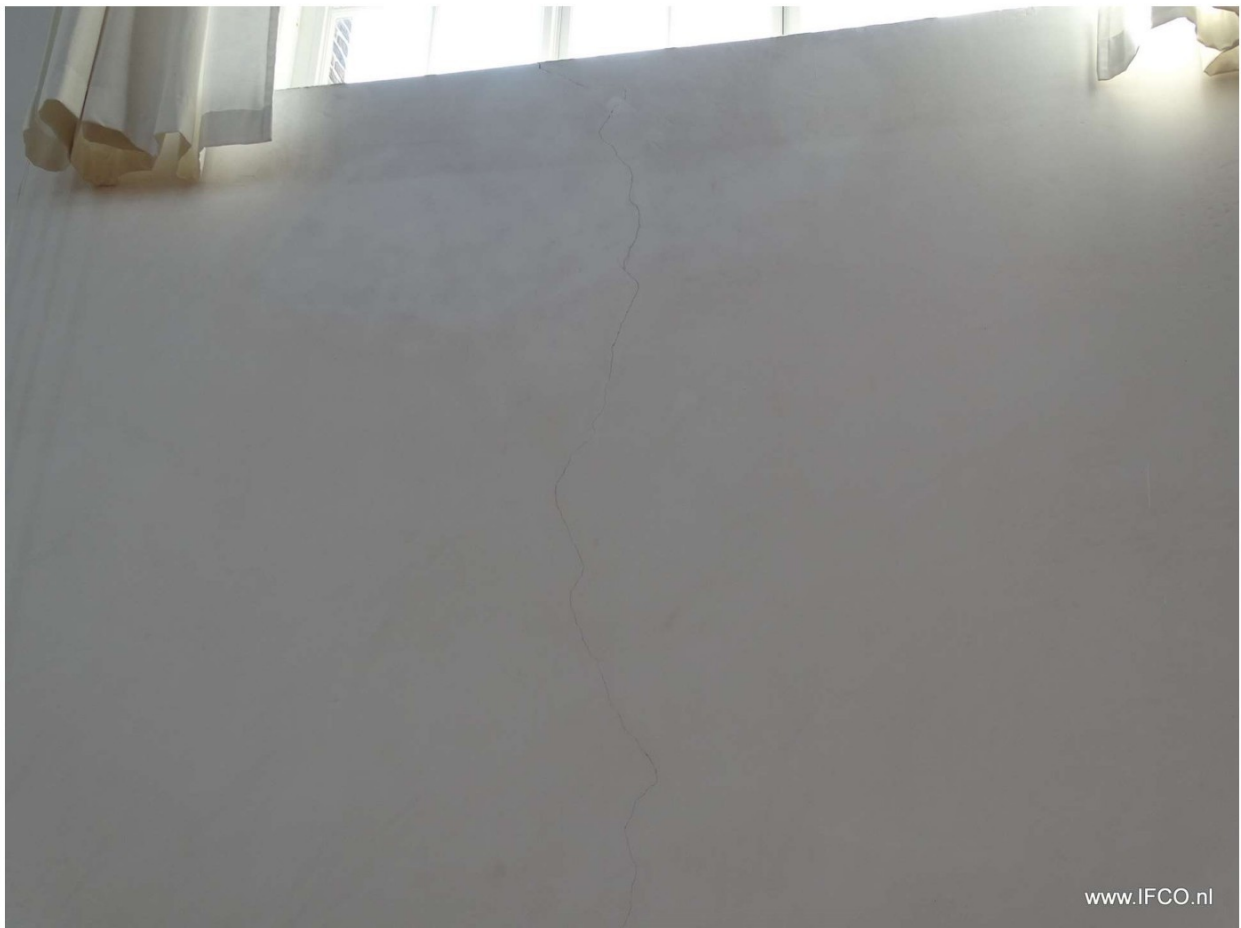
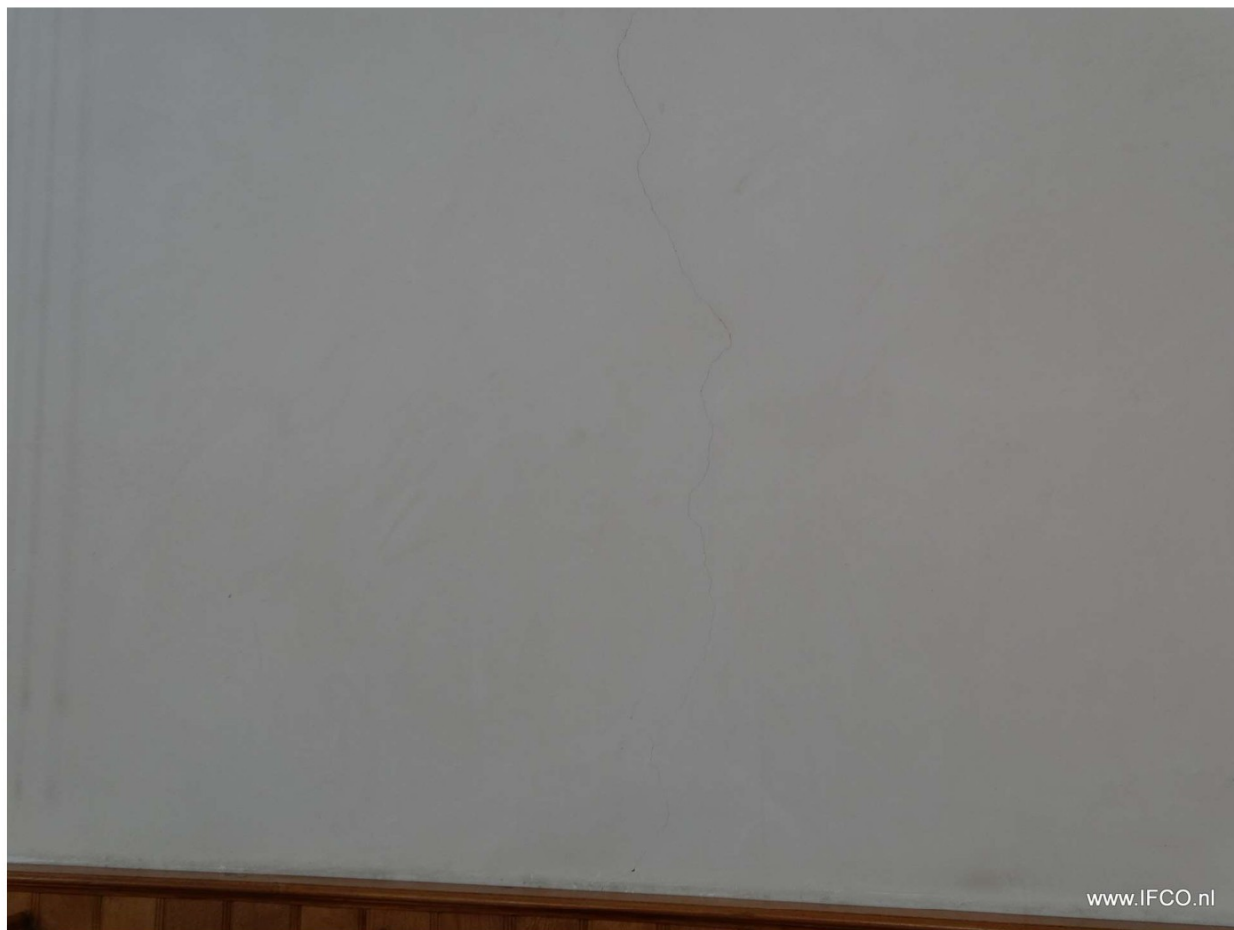
| | 21 t/m 23 | Verticale scheur onder 2 <sup>e</sup> raamkozijn van links |

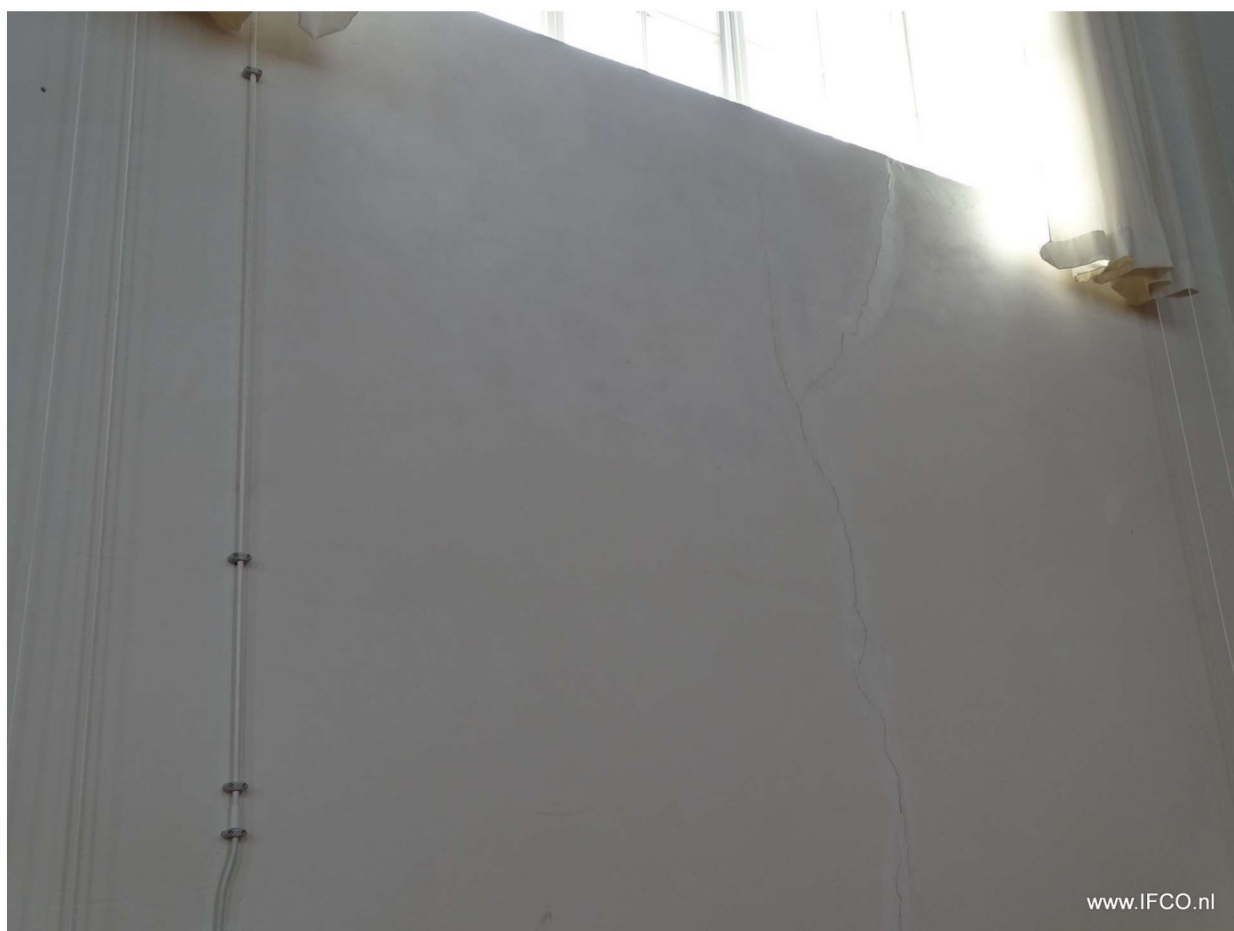
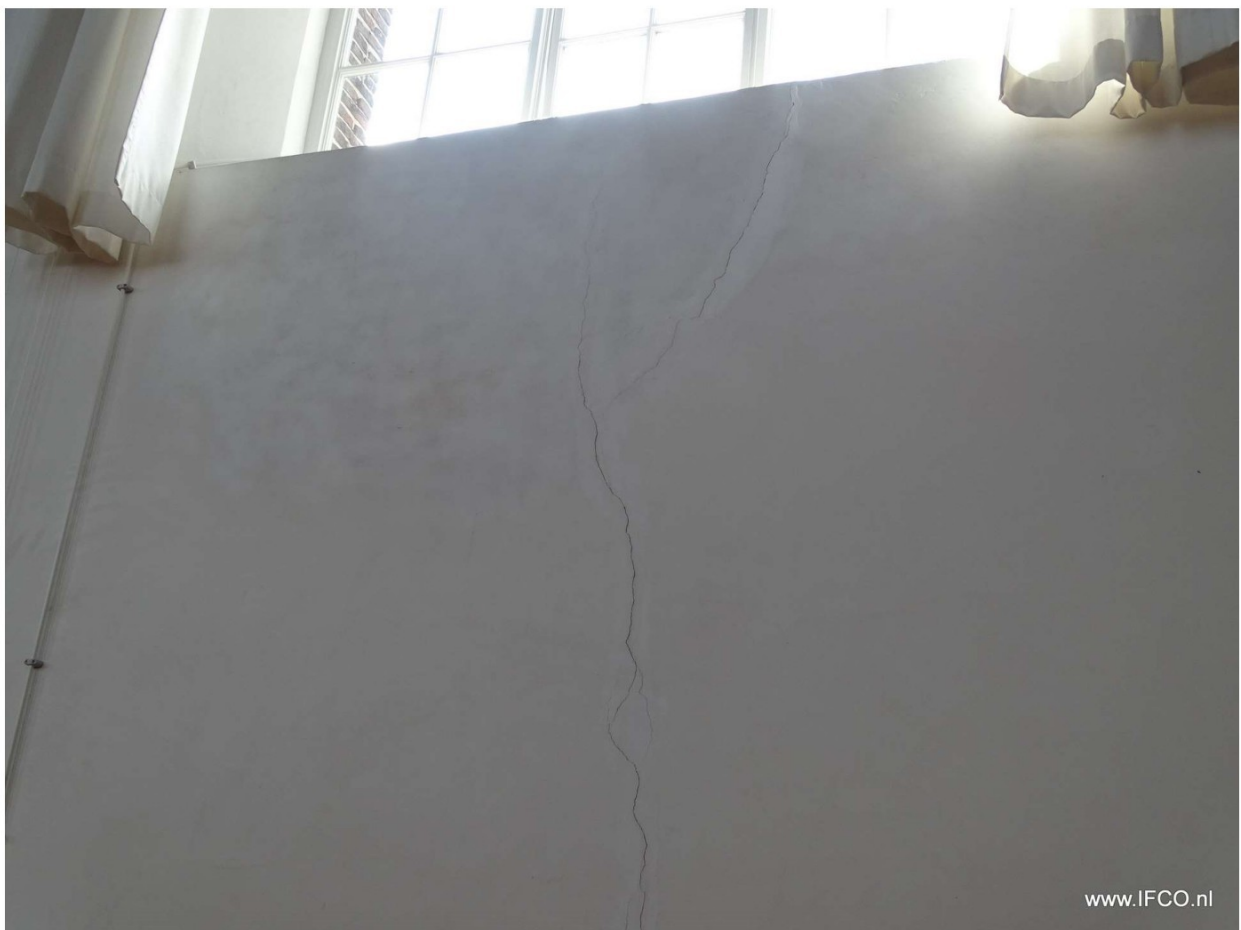
| | 24 t/m 26 | Verticale scheuren onder 2 <sup>e</sup> raamkozijn van rechts |

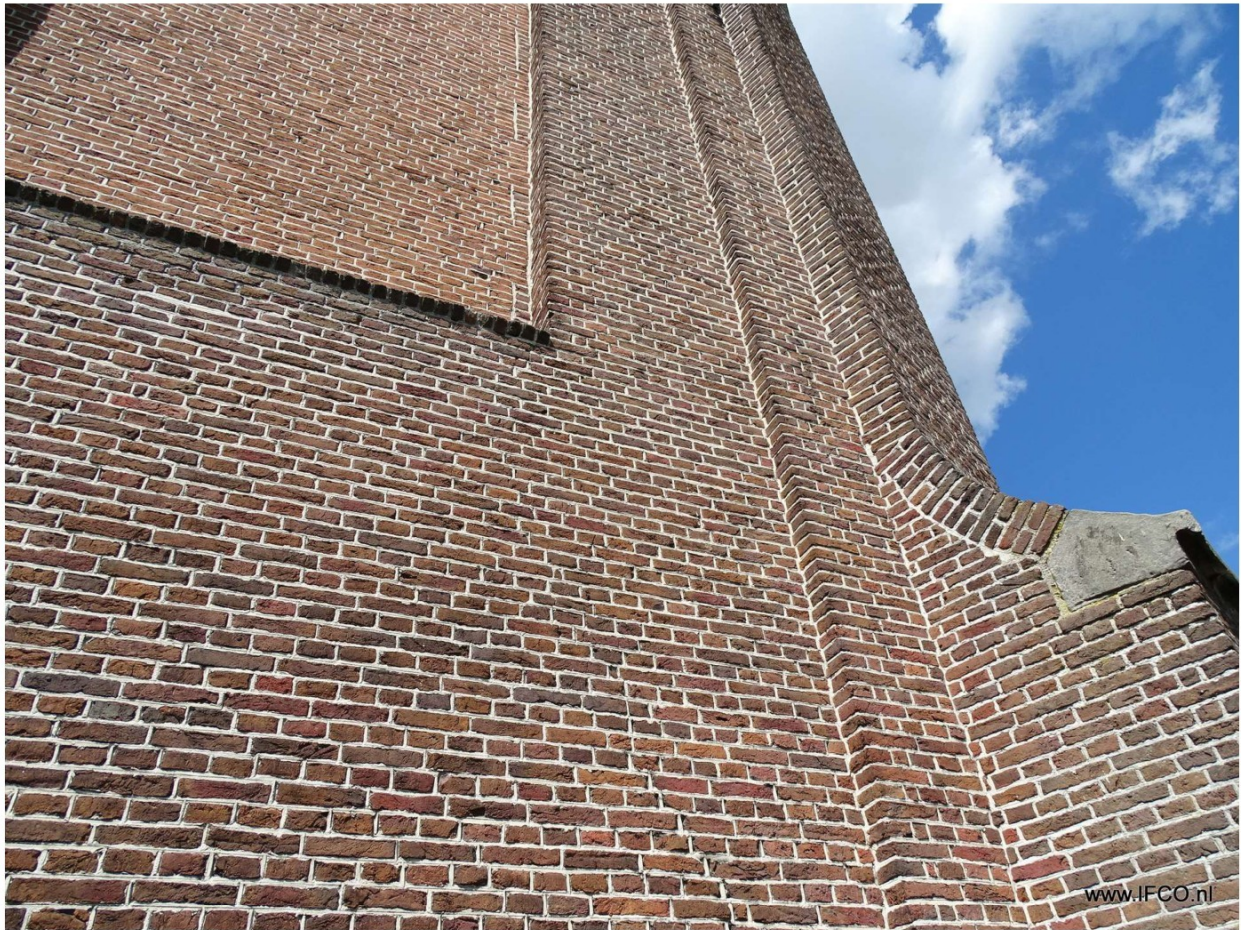
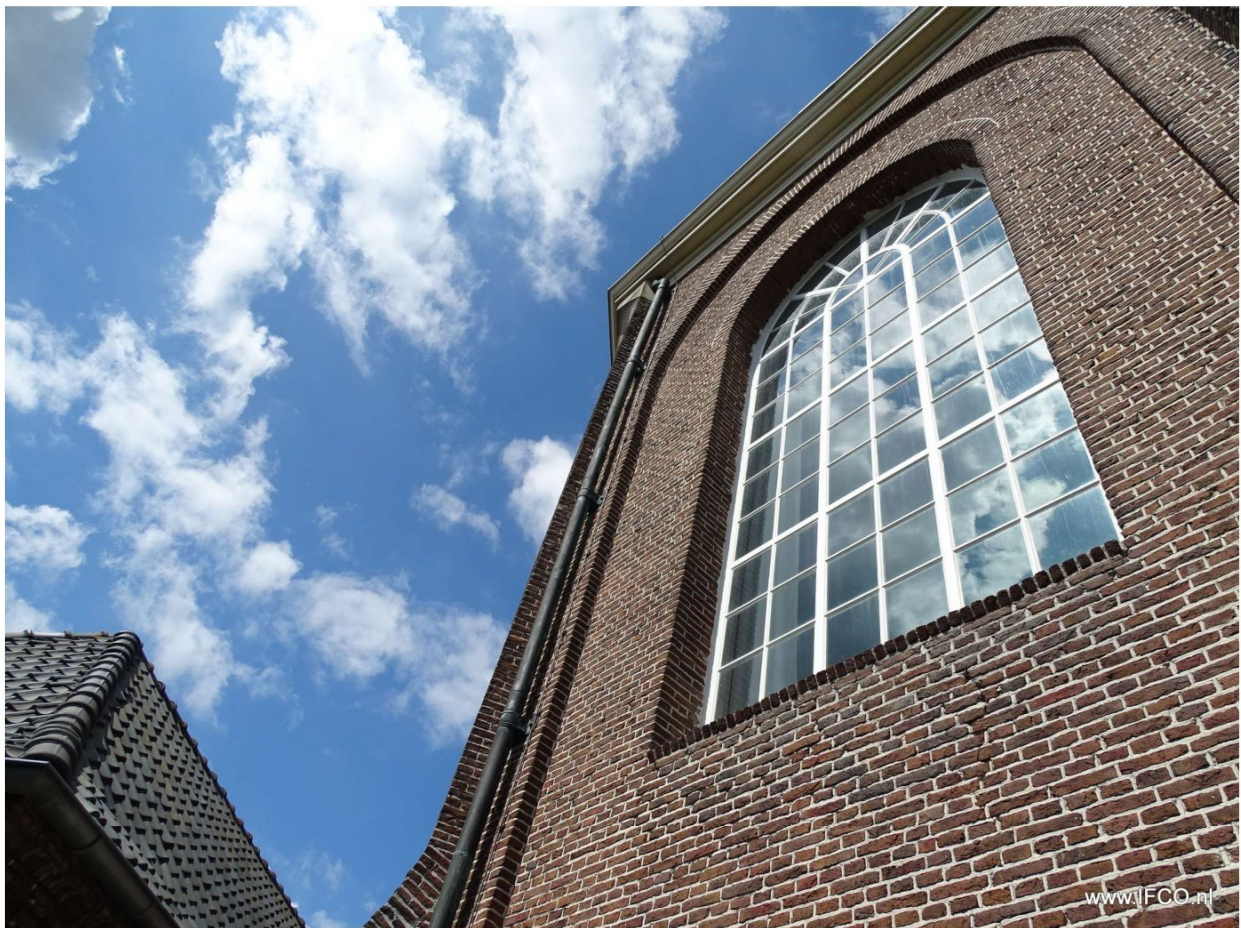
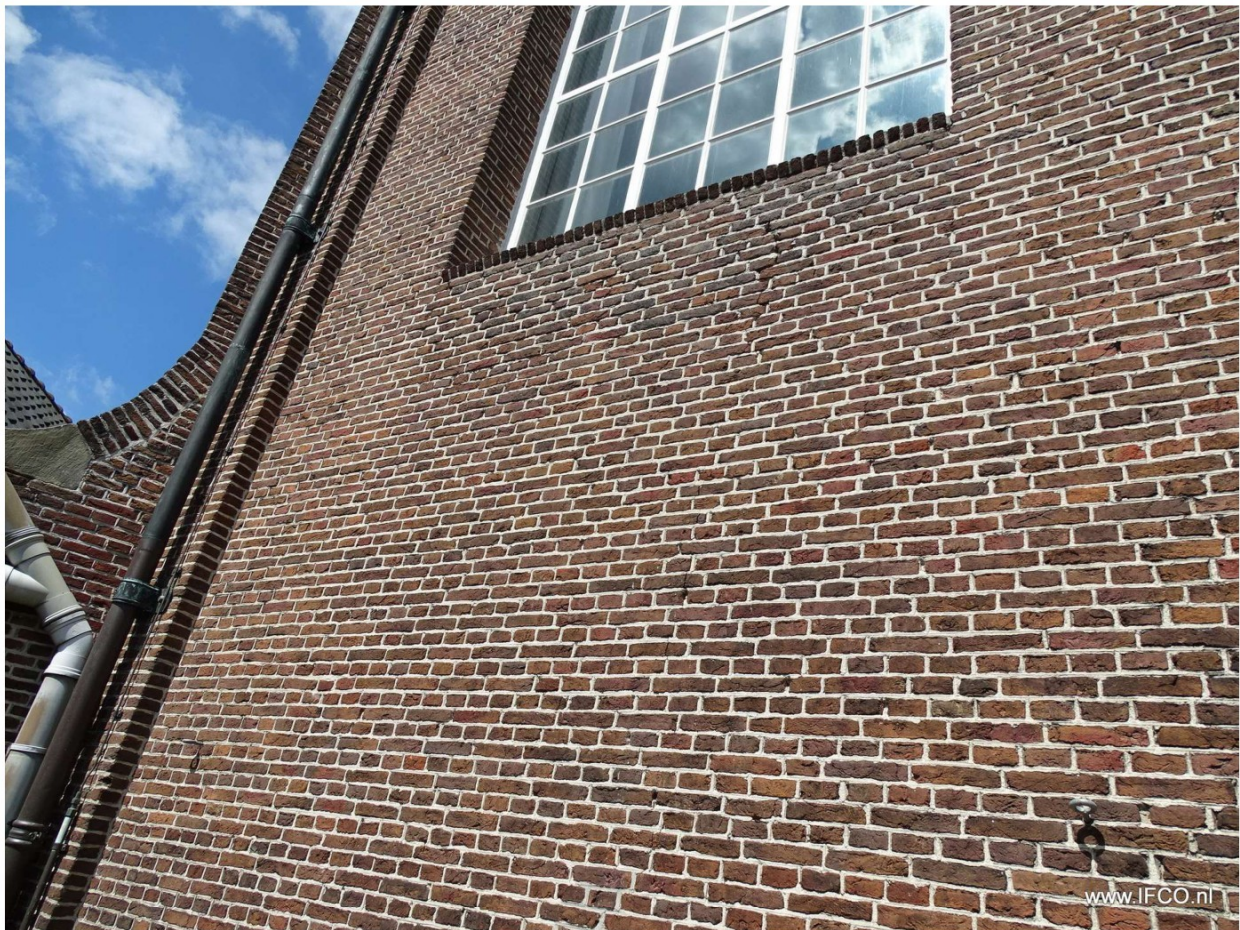
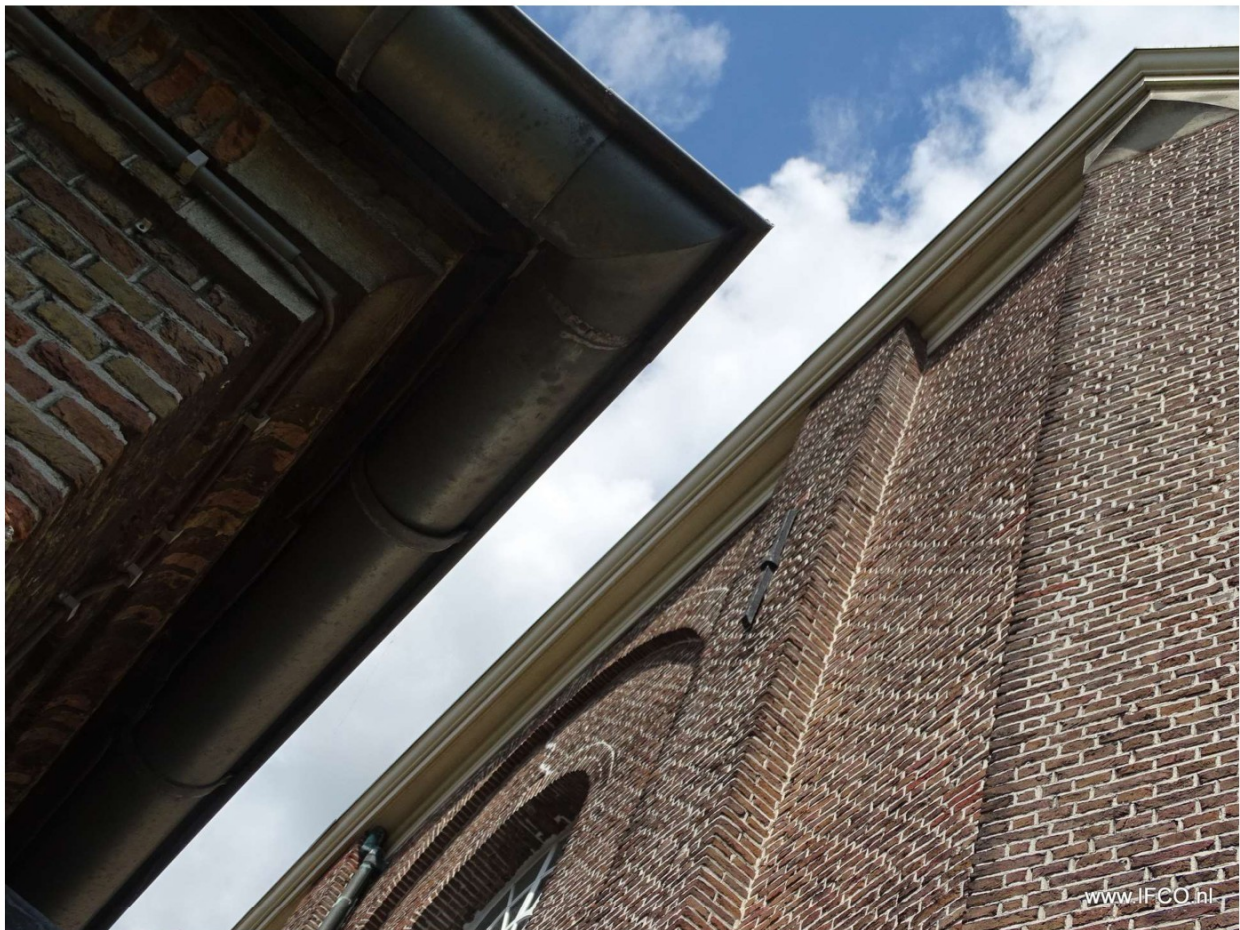
Samen met de bevindingen uit de visuele inspectie blijkt de oostgevel recent de meeste zakking te ondervinden. Ter plaatse van de oostgevel (fotonummer 86 t/m 92) en de rechter zijgevel (fotonummer 95 t/m 101) zijn scheuren geconstateerd die niet (zoals bij overige gevels) ter plaatse van een eerder herstelde scheur zijn ontstaan. Tevens wordt een deformatie cq. torsie van metselwerk vastgesteld bij de overgang van de linker zijgevel naar de oostgevel.

| | 86 t/m 89 | Scheur linksonder 'blind' venster in middelste geveldeel |
| | 90 t/m 92 | Scheur rechtsonder raamkozijn in rechter geveldeel |

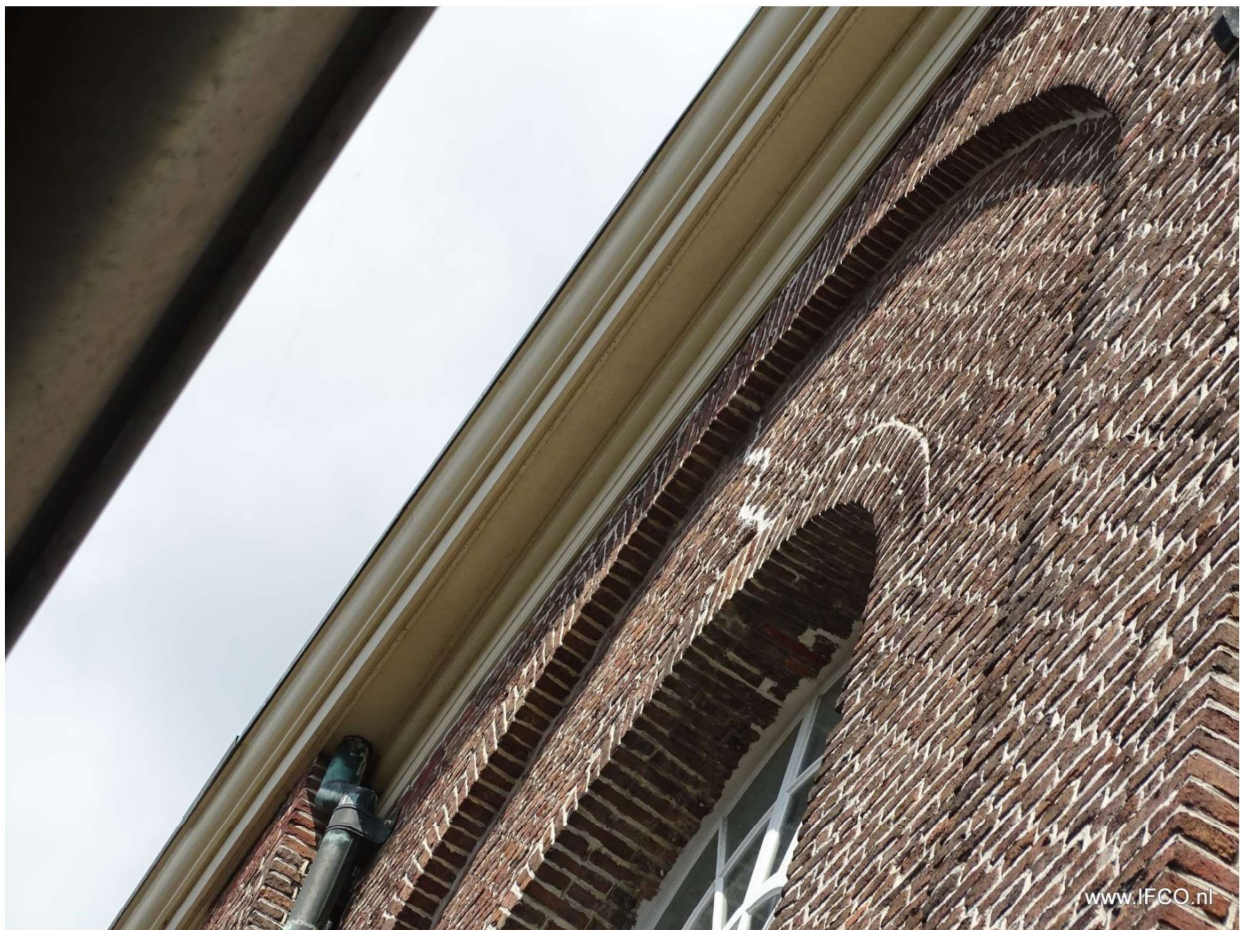
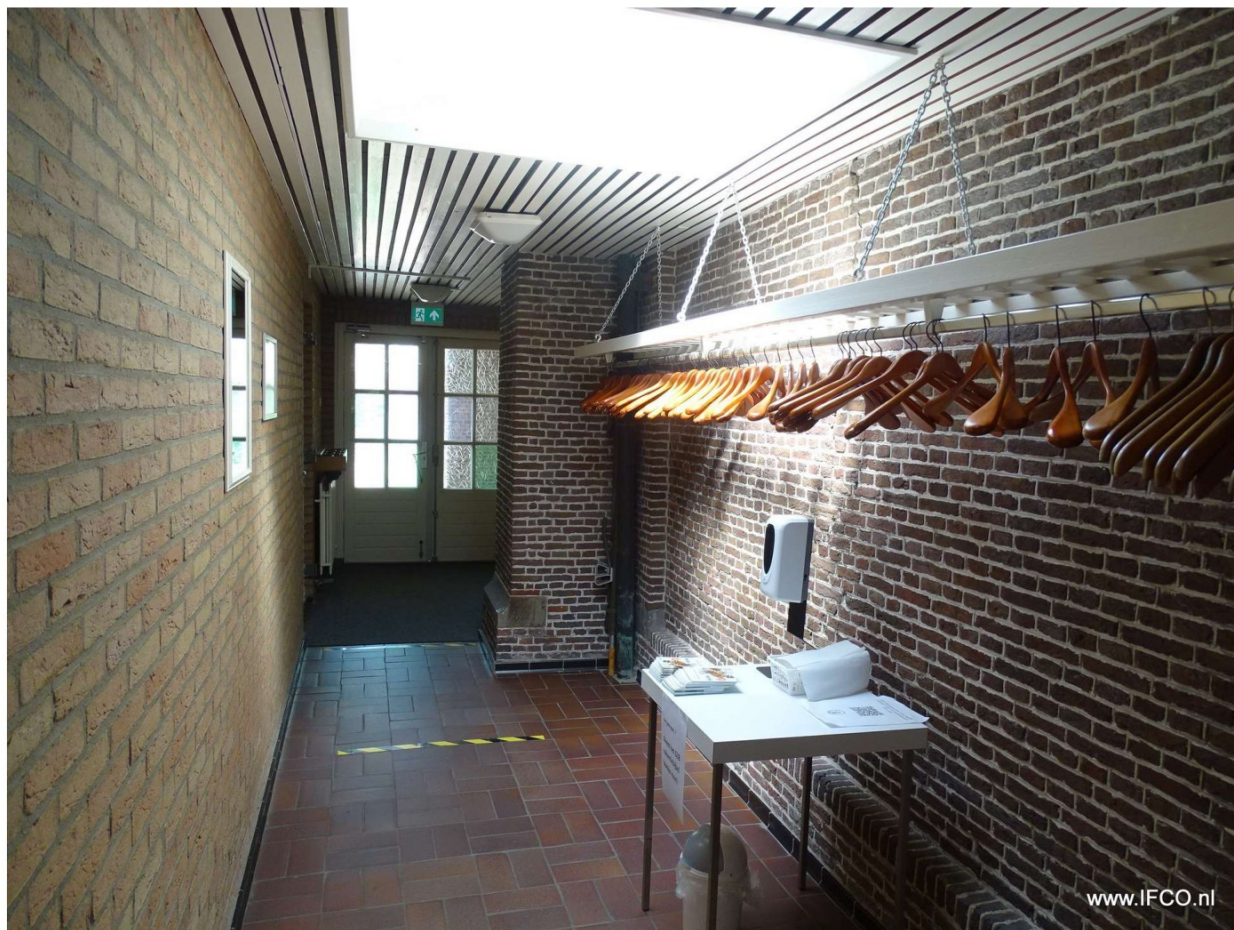
| Rechter zijgevel<br>(Zuidgevel) | 93 en 94 | Herstelde scheur midden boven rechter raamkozijn |
