# Fase 1- Funderingsonderzoek

Kerkgebouw Moerkapelle

Documentnummer : R22AA0229.001rev.0

In opdracht van de Protestantse Gemeente Moerkapelle (hierna: PGM) heeft IFCO Funderingsexpertise B.V. (hierna: IFCO) op 4 juli 2022 een fase 1 - funderingsonderzoek uitgevoerd aan het kerkgebouw aan de Dorpsstraat 17 te Moerkapelle.

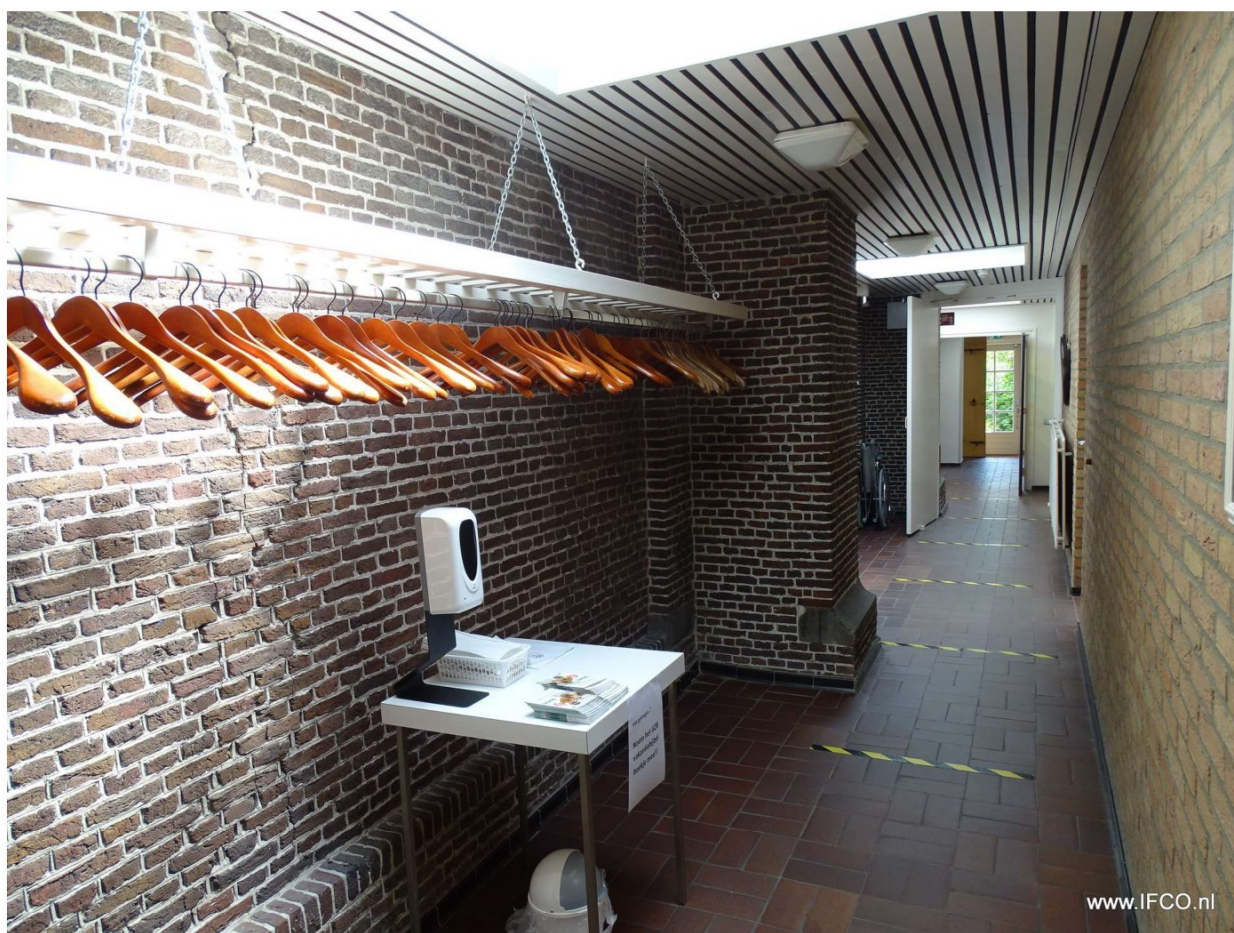
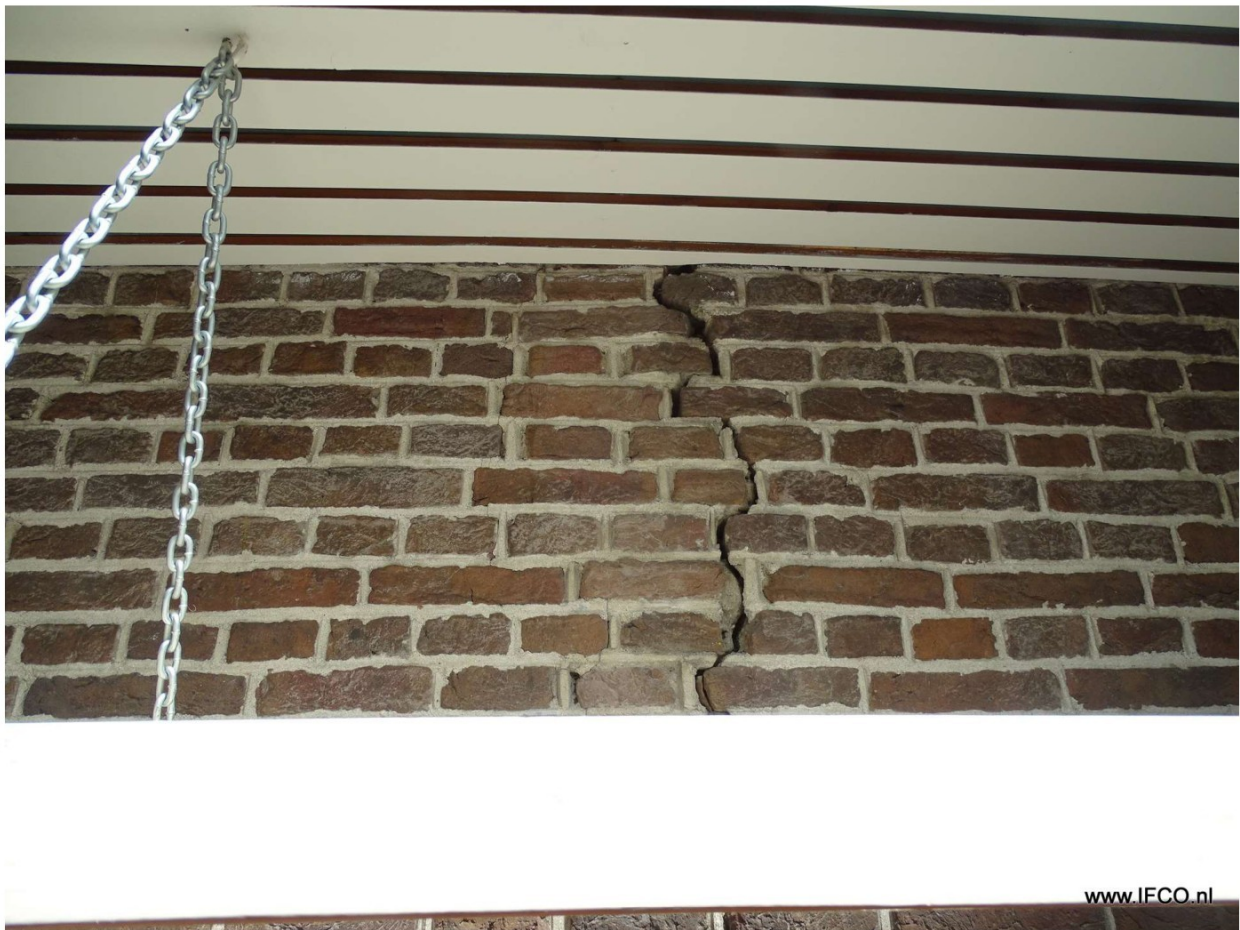
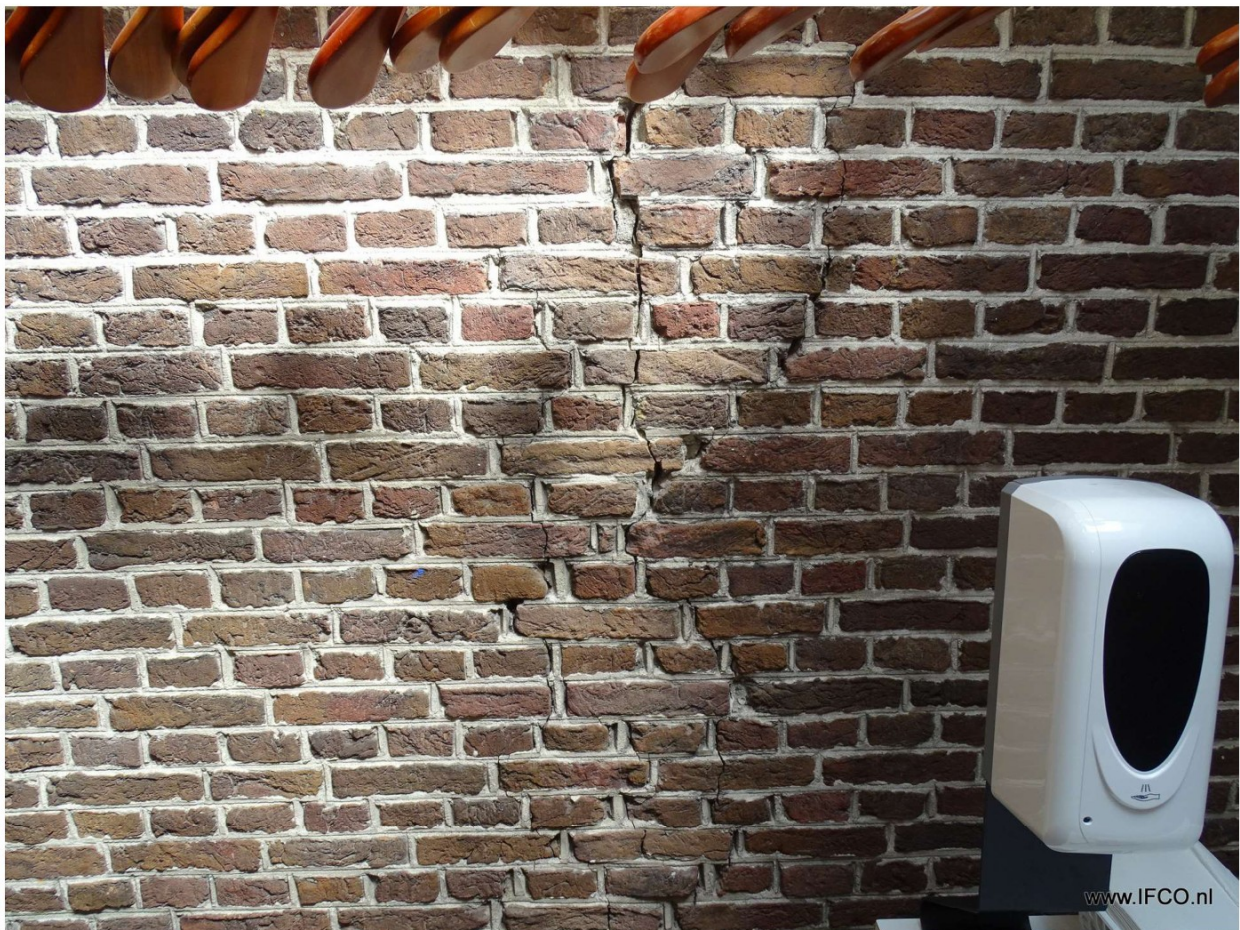
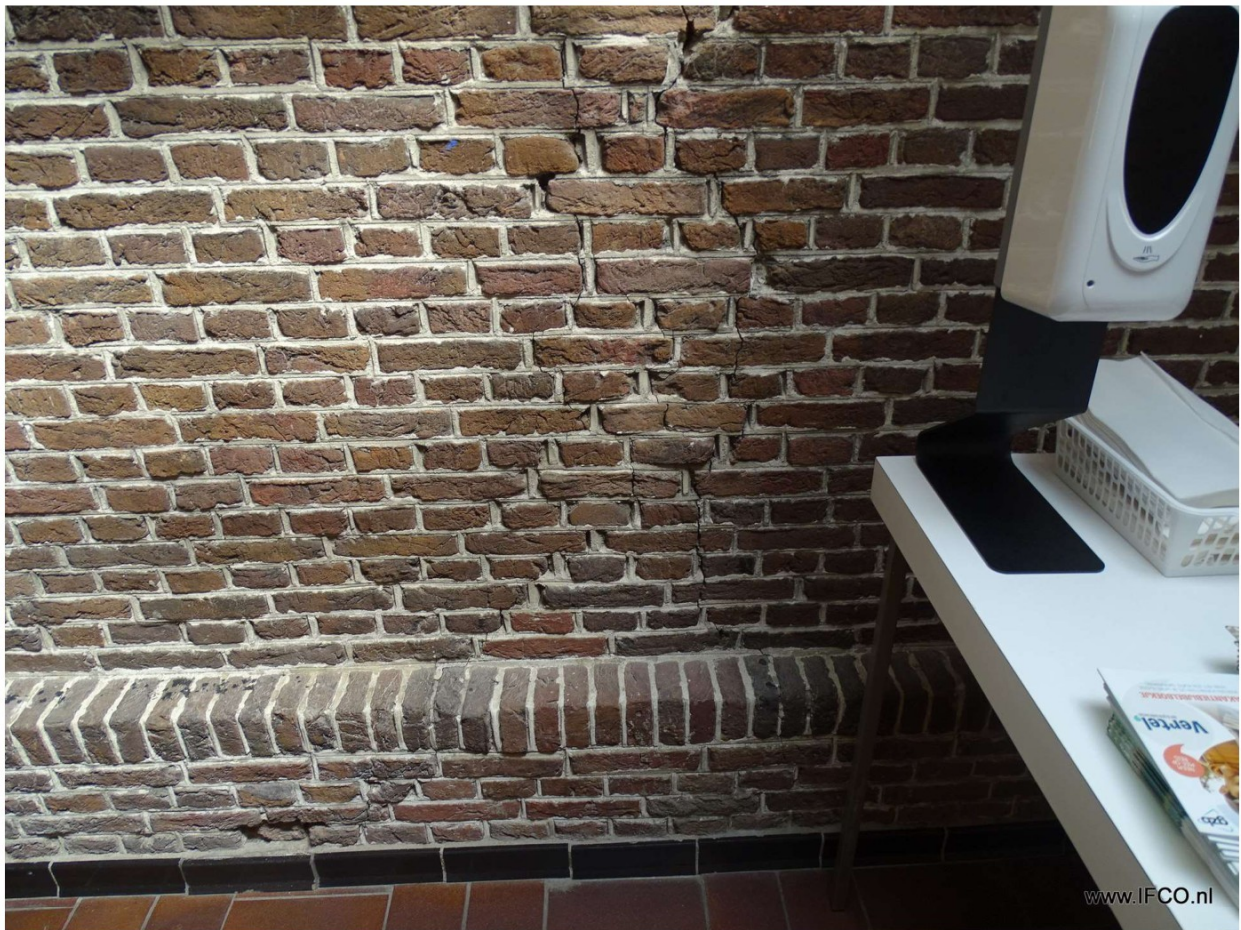
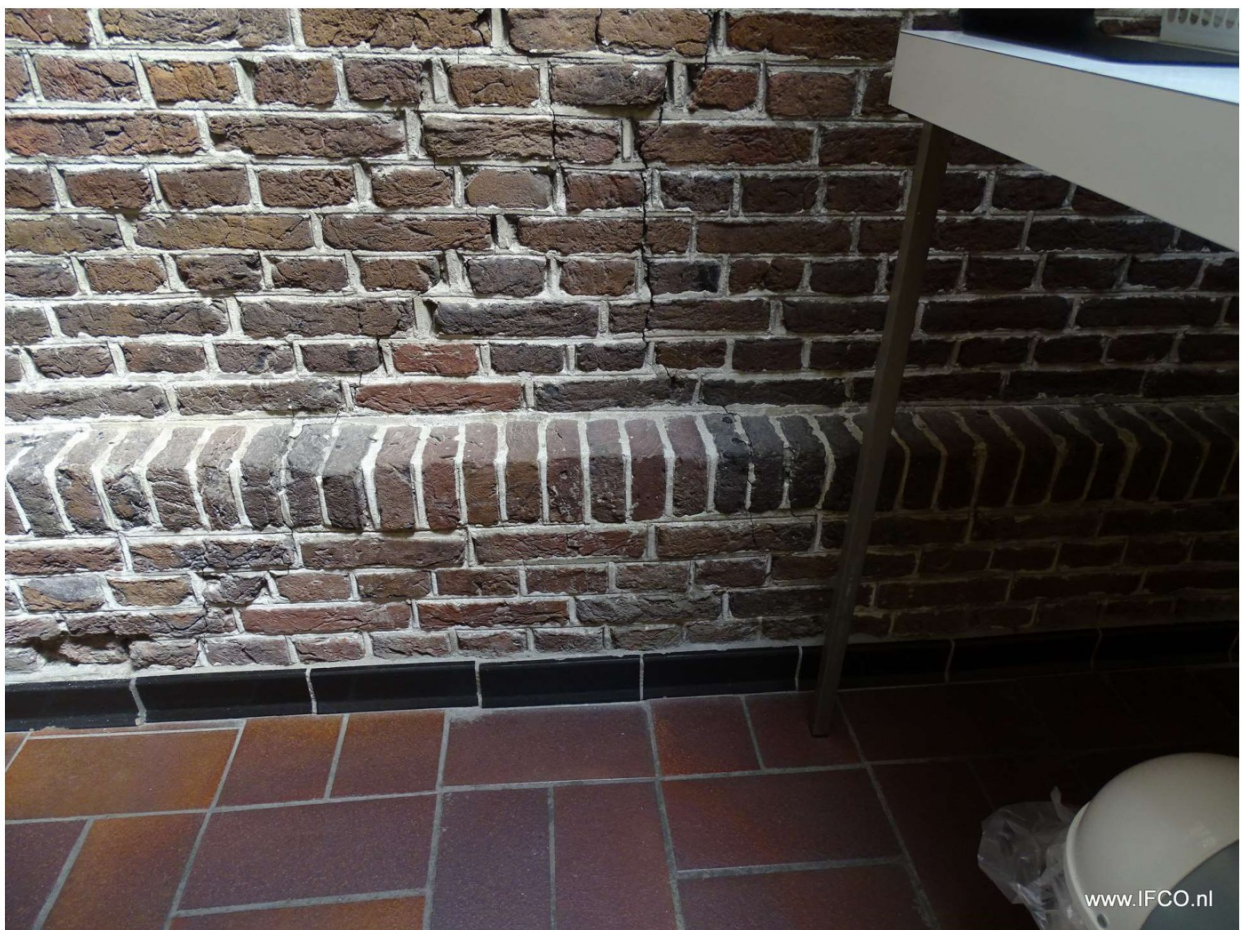
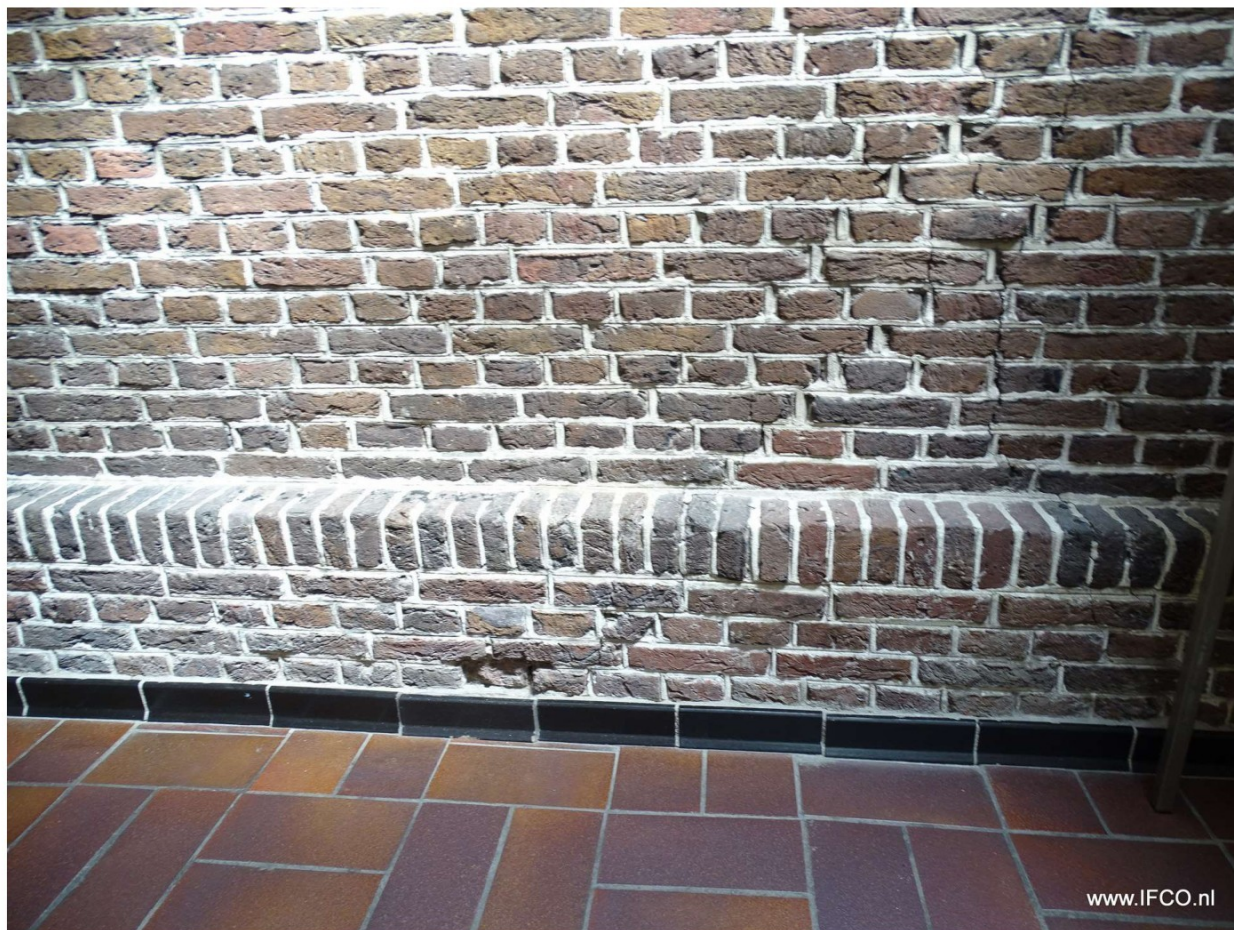
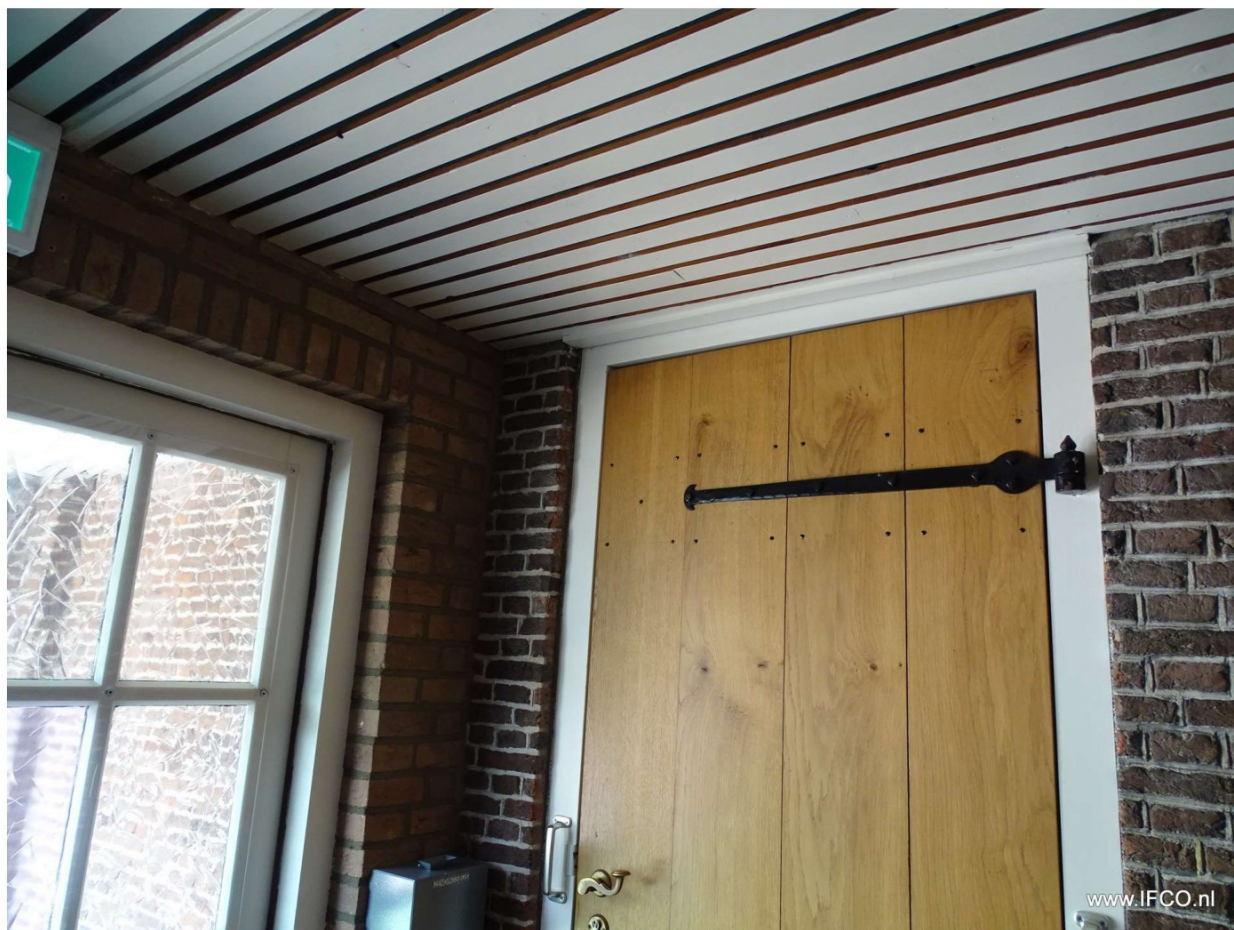
Samen met de bevindingen uit de visuele inspectie blijkt de oostgevel recent de meeste zakking te ondervinden. Ter plaatse van de oostgevel (fotonummer 86 t/m 92) en de rechter zijgevel (fotonummer 95 t/m 101) zijn scheuren geconstateerd die niet (zoals bij overige gevels) ter plaatse van een eerder herstelde scheur zijn ontstaan. Tevens wordt een deformatie cq. torsie van metselwerk vastgesteld bij de overgang van de linker zijgevel naar de oostgevel.

| | 95 t/m 101 | Scheuren onder het 2 <sup>e</sup> kozijn van rechts |

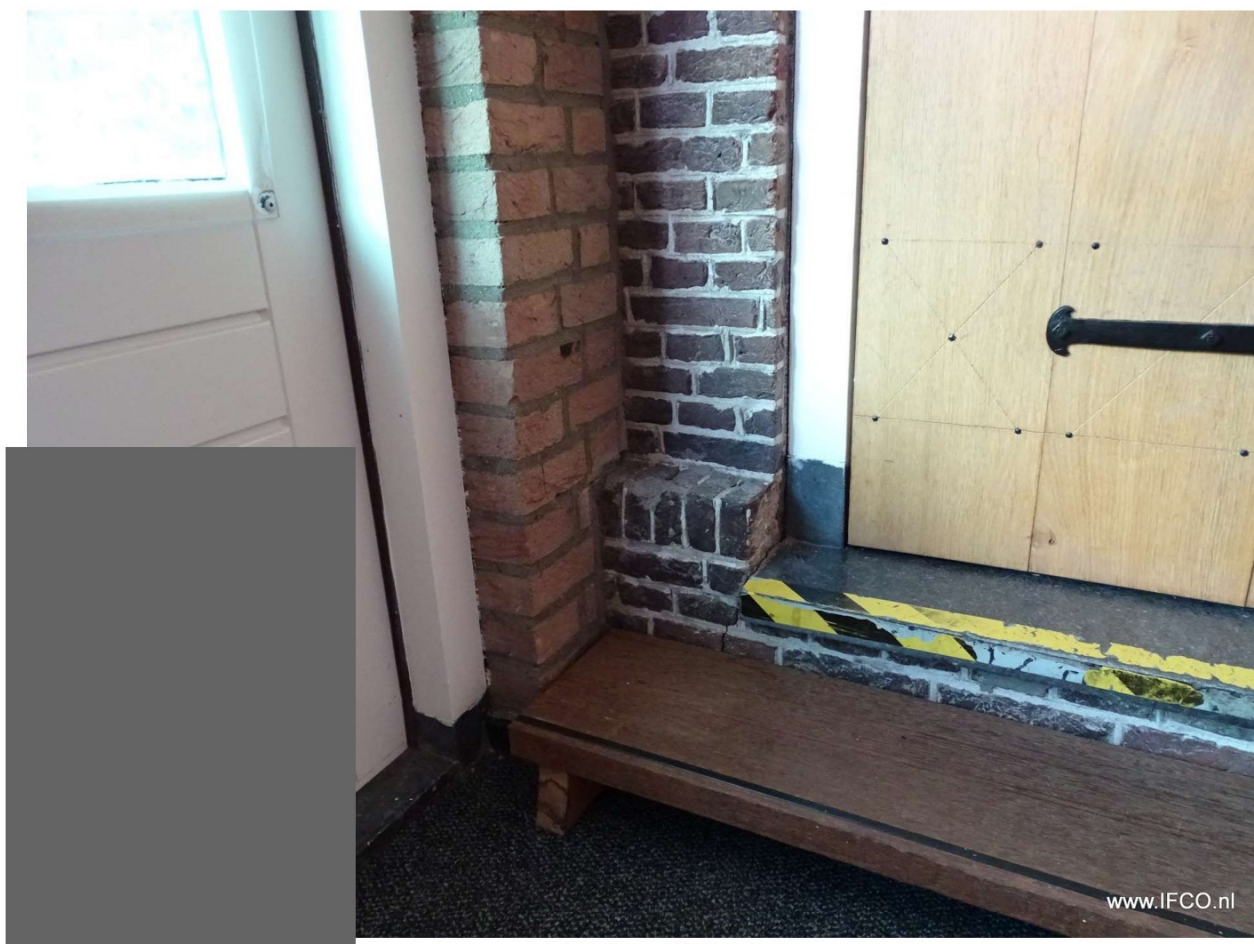
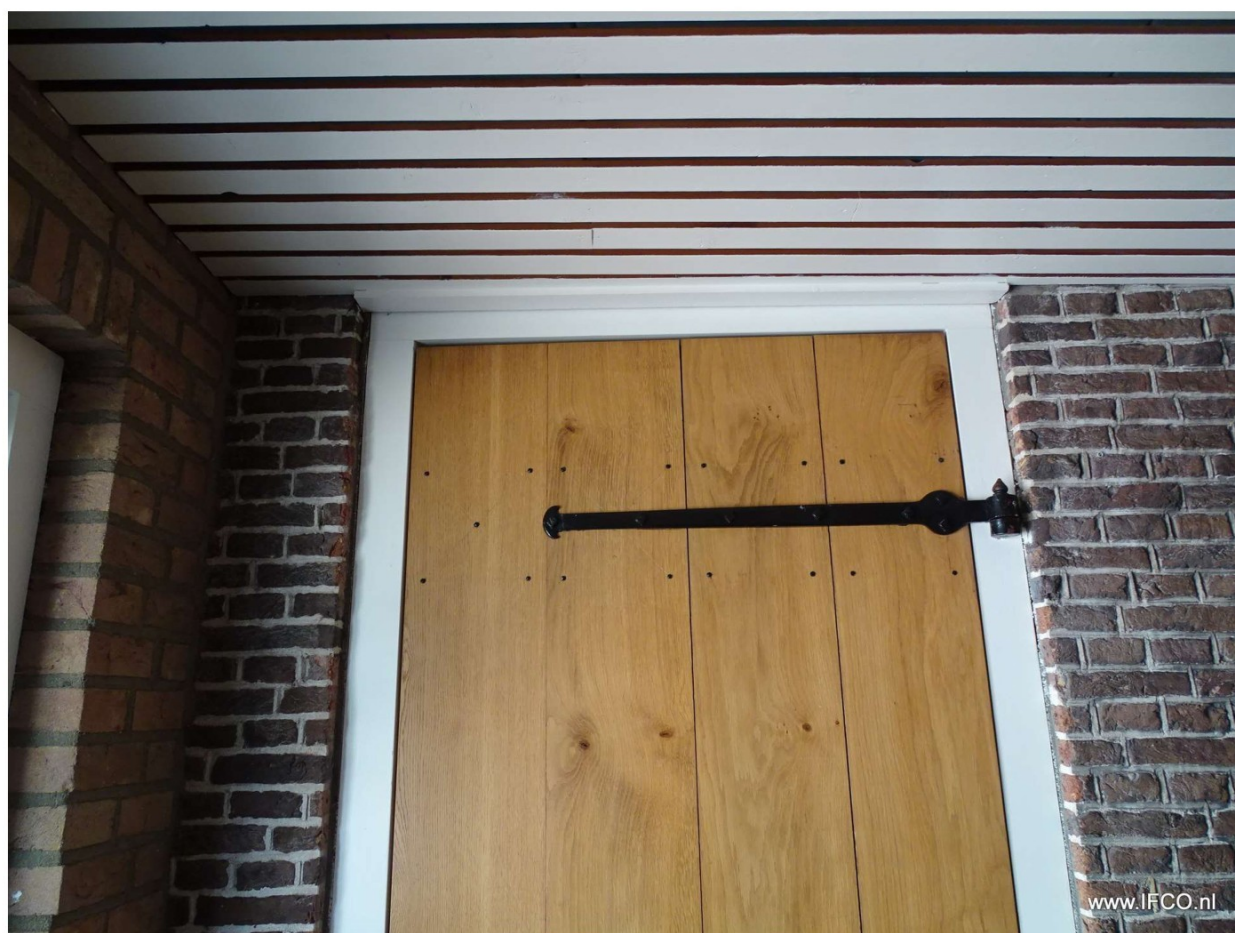
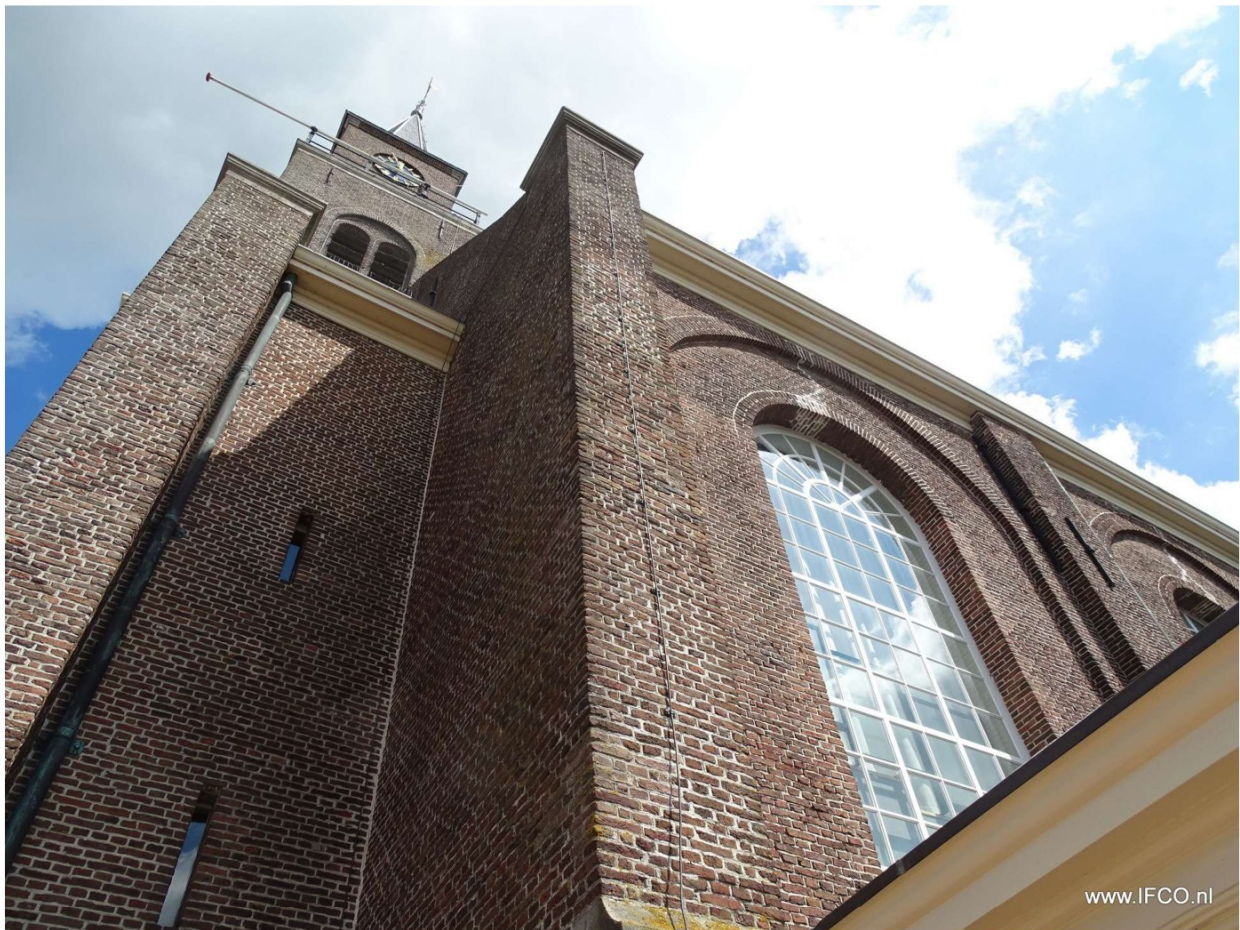
| | 102 t/m 104 | Scheur linksonder deurkozijn |

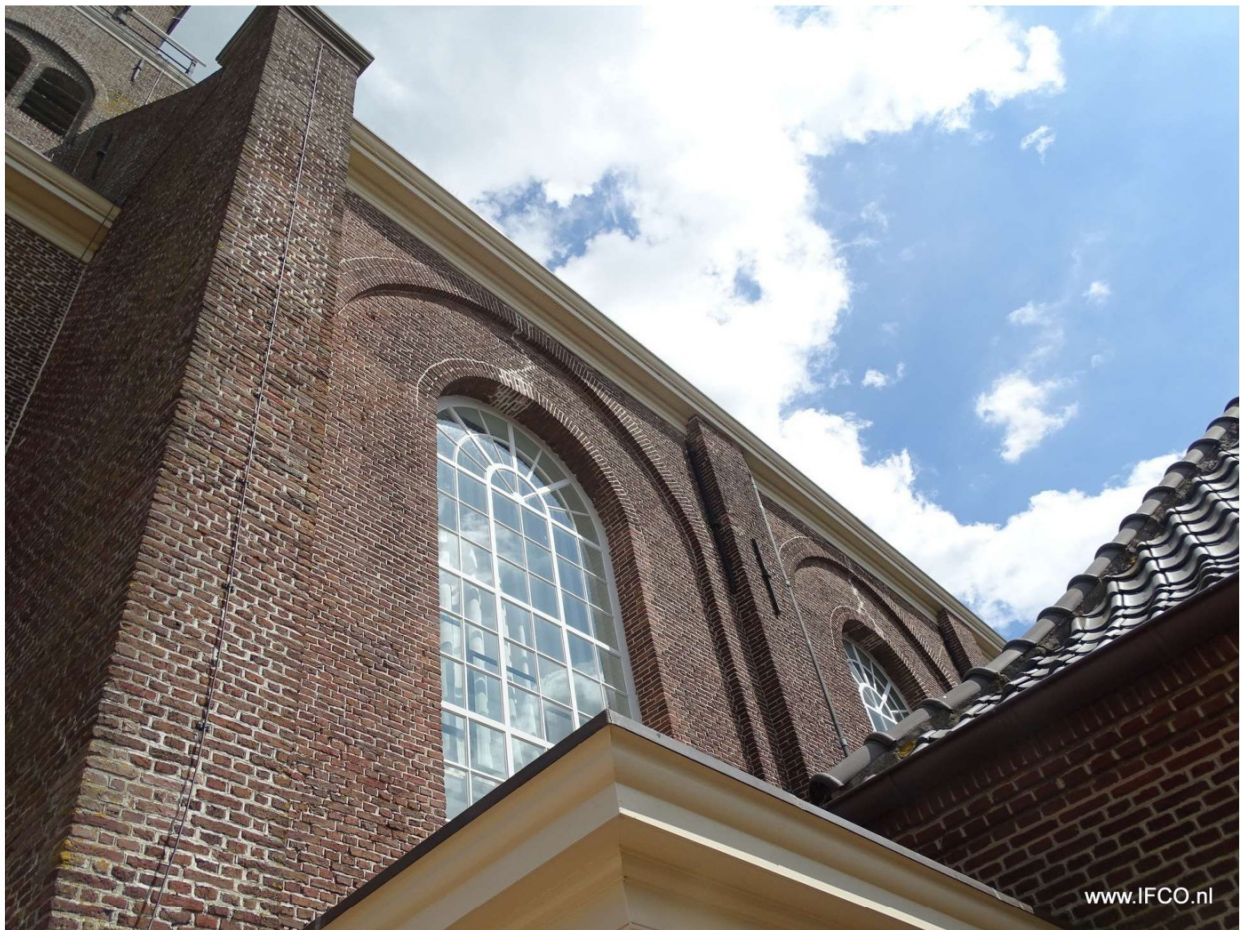
IFCO (107)

| | 107 en 108 | Hersteld scheur midden boven 2 <sup>e</sup> kozijn van links |
