## Fase 2- Funderingsonderzoek

Kerkgebouw Moerkapelle

Documentnummer : R22AA0229.002rev.0

In opdracht van de Protestantse Gemeente Moerkapelle (hierna: PGM) heeft IFCO Funderingsexpertise B.V. (hierna: IFCO) op 20 september 2022 een fase 2 - funderingsonderzoek uitgevoerd aan het kerkgebouw aan de Dorpsstraat 17 te Moerkapelle.

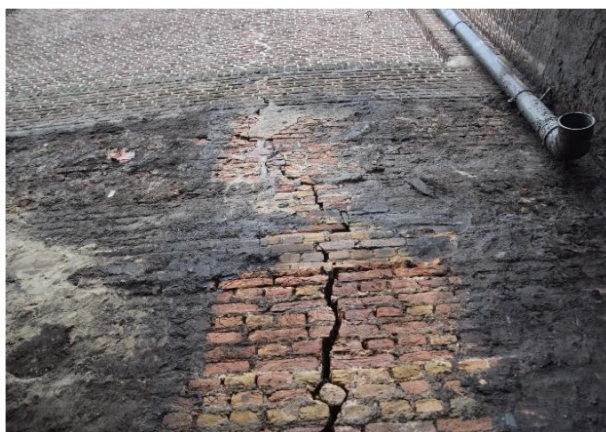
Figuur 5.6

Rechtsonder het raamkozijn is een (herstelde) verticale scheur in het metselwerk van het linker geveldeel aanwezig. Tijdens het onderzoek is het metselwerk vanaf het maaiveld schoon gespoeld en werd duidelijk dat de scheur verticaal doorzet tot de onderkant van het metselwerk van de fundering. Onder het maaiveld verbreed de scheur, zitten losse stenen en ontbrekend delen van de houten fundering. In de figuren 5.4 tot en met 5.7 zijn foto's van het gebrek weergegeven.

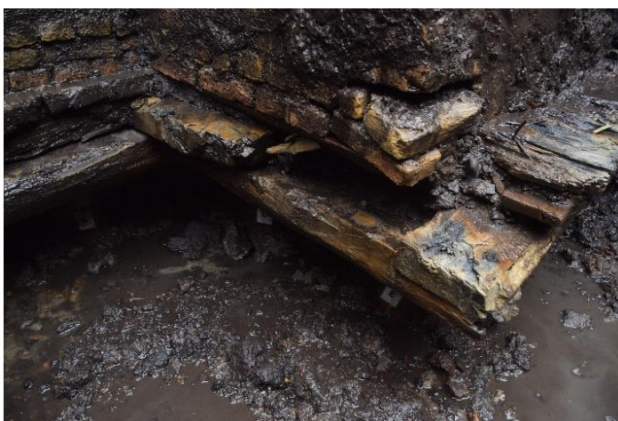
Ter plaatse van de steunbeer ontbreken delen van de houten funderingsconstructie. Het aanwezige funderingshout is bovendien ernstig aangetast en brokkelt af. Door ontbrekend langshout en delen van de fundering is de samenhang van het metselwerk niet meer aanwezig en zitten de stenen los.

Figuur 5.8 Ontbrekend funderingshout

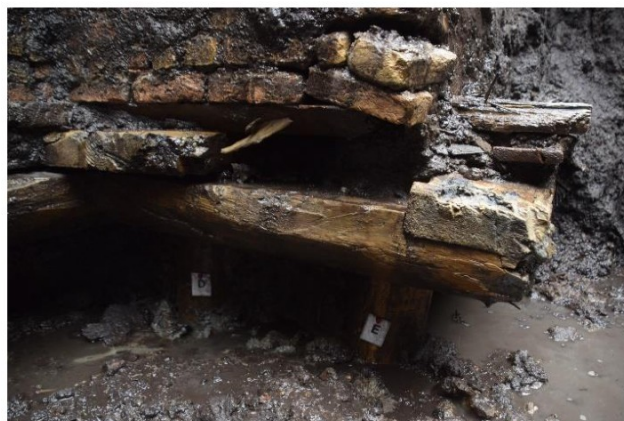
Figuur 5.9 Metselwerk loszittend / verzakt
